Anita Gamulin
Ivana Letilović

Pregledni rad/Scientific review
Primljen/Received: 28. 4. 2017.

Crkva sv. Ivana u Jelsi – primjer cjelovitog konzervatorsko-restauratorskog zahvata

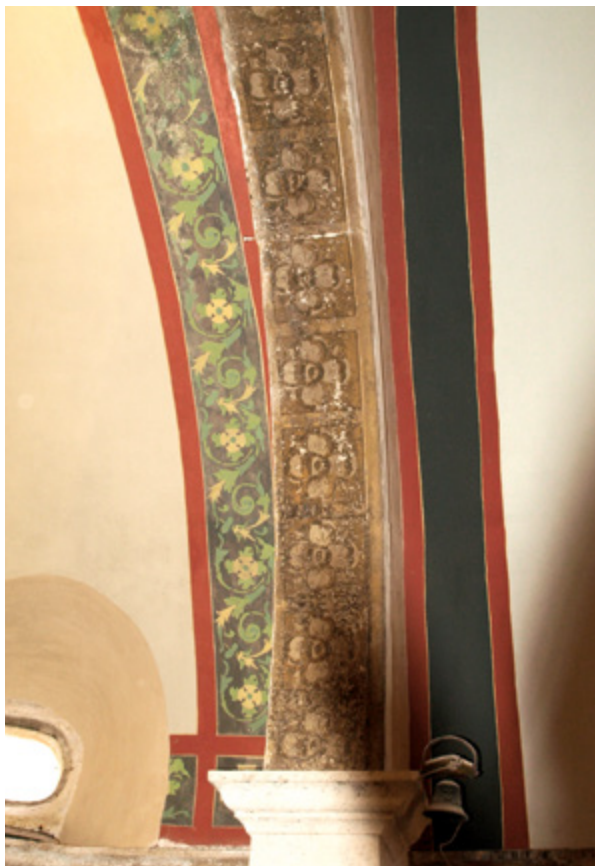
9. Detalj oslika u svetištu nakon restauratorskog zahvata (snimila I. Letilović, 2015.)
Detail of the painting in the sanctuary, after conservation (photo by I. Letilović, 2015)

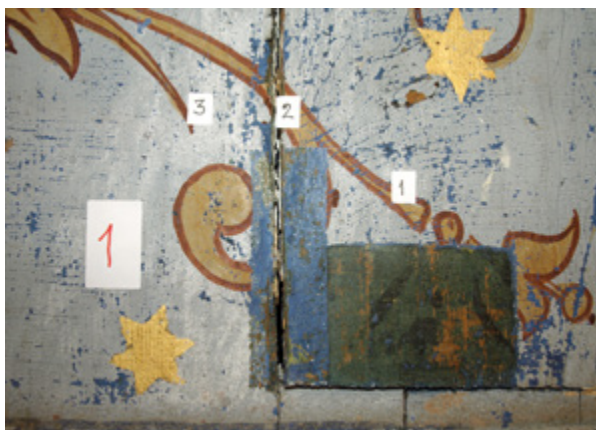
12. Sondiranje bojenih slojeva na oltarnoj pregradi in situ (snimila I. Letilović, 2012.)

Probing the painted layers on the chancel screen in situ (photo by I. Letilović, 2012)

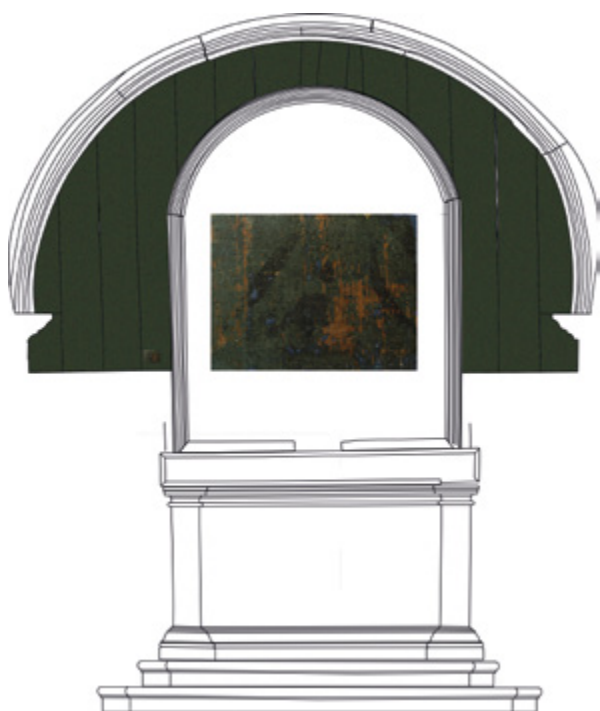
13. Rekonstrukcija izvornog oslika na oltarnoj pregradi (izradila I. Letilović, 2014.)

Reconstruction of the original painting on the chancel screen (drawing by I. Letilović, 2014)

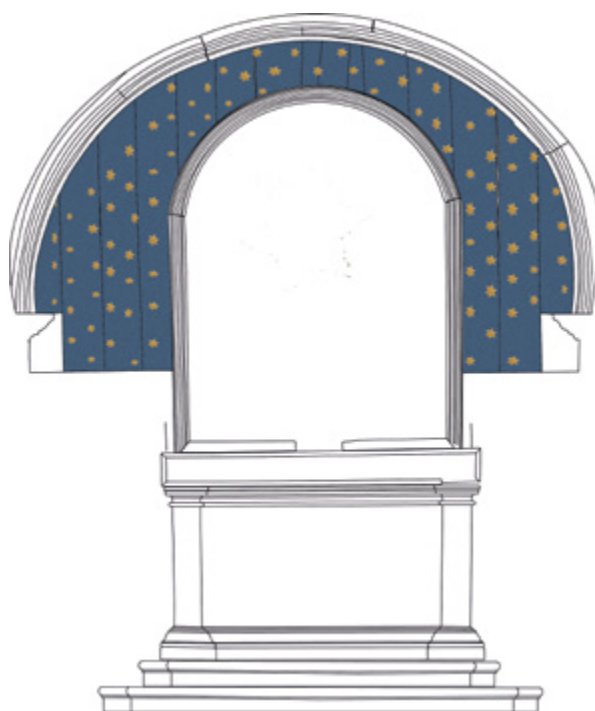
14. Rekonstrukcija druge faze oslika na oltarnoj pregradi (izradila I. Letilović, 2014.)

Reconstruction of the second phase of the painting on the chancel screen (drawing by I. Letilović, 2014)

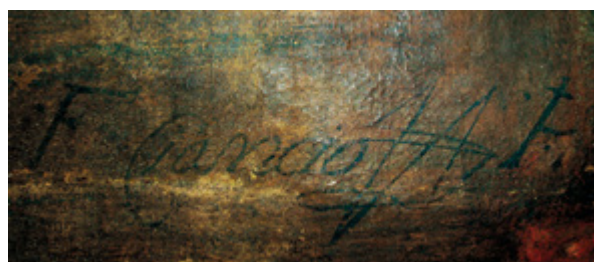
18. Potpis autora slike otkriven tijekom restauratorskih radova (snimila I. Letilović, 2013.)
Author's signature revealed in the course of conservation (photo by I. Letilović, 2013)

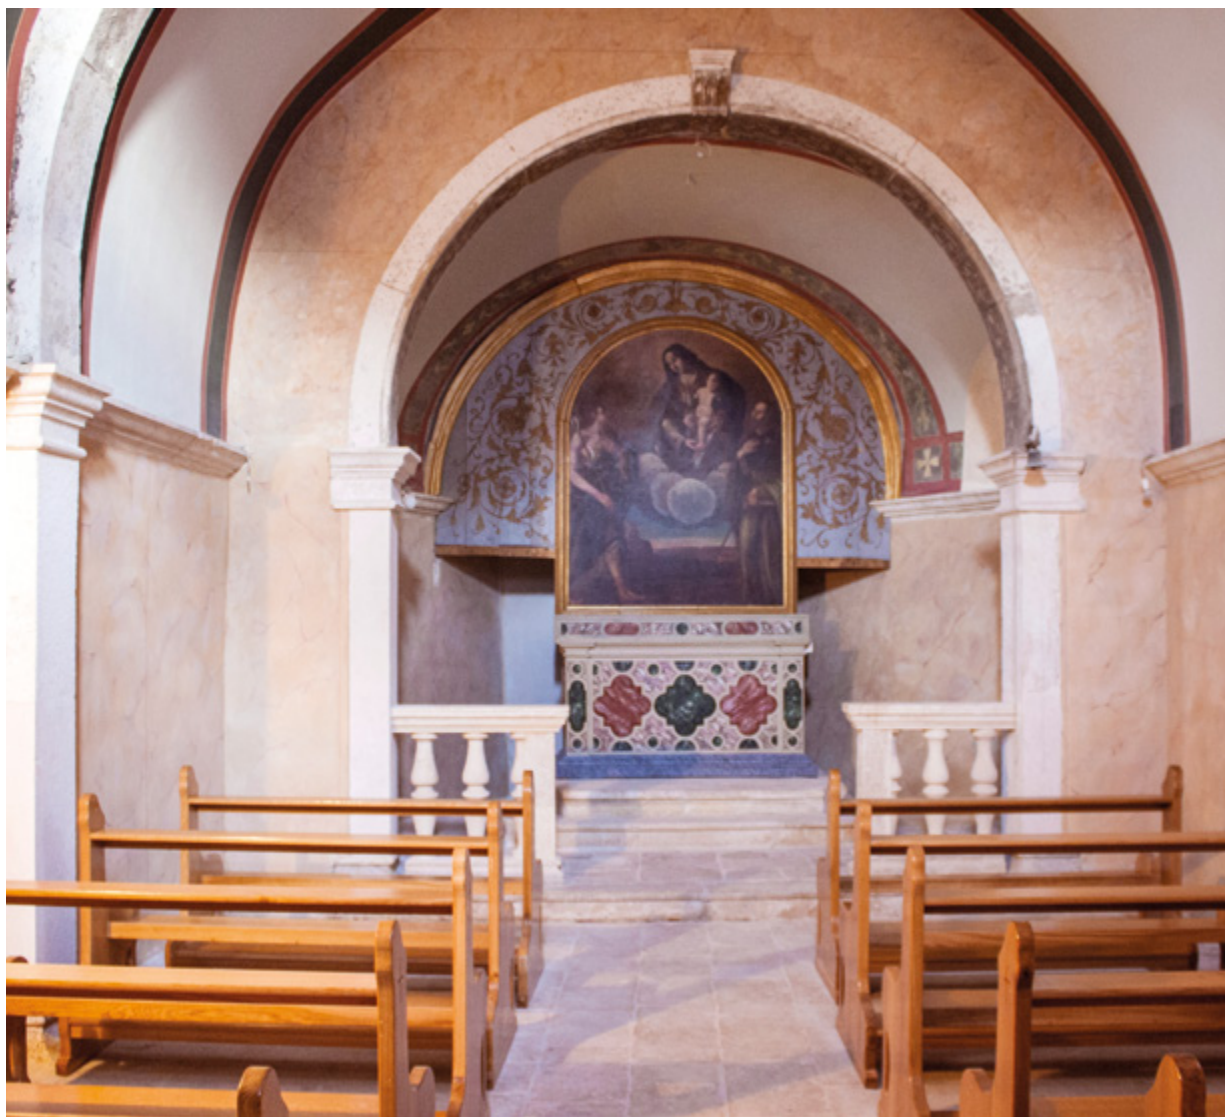
22. Unutrašnjost crkve sv. Ivana nakon restauratorskog zahvata (snimila S. Aničić Eterović, 2016.)
Interior of St. John's Church, after conservation (photo by S. Aničić Eterović, 2016)

cjelovitosti kulturnog dobra, pa je usporedno s građevinskom sanacijom proveden i niz specijalističkih postupaka koji su rezultirali cjelovitom obnovom – od arhitektonske sanacije građevine, preko restauracije i rekonstrukcije baroknog interijera do restauracije glavnog oltara i pokretnih umjetnina u crkvi. (sl. 22 i 23) Postupak je uključio više

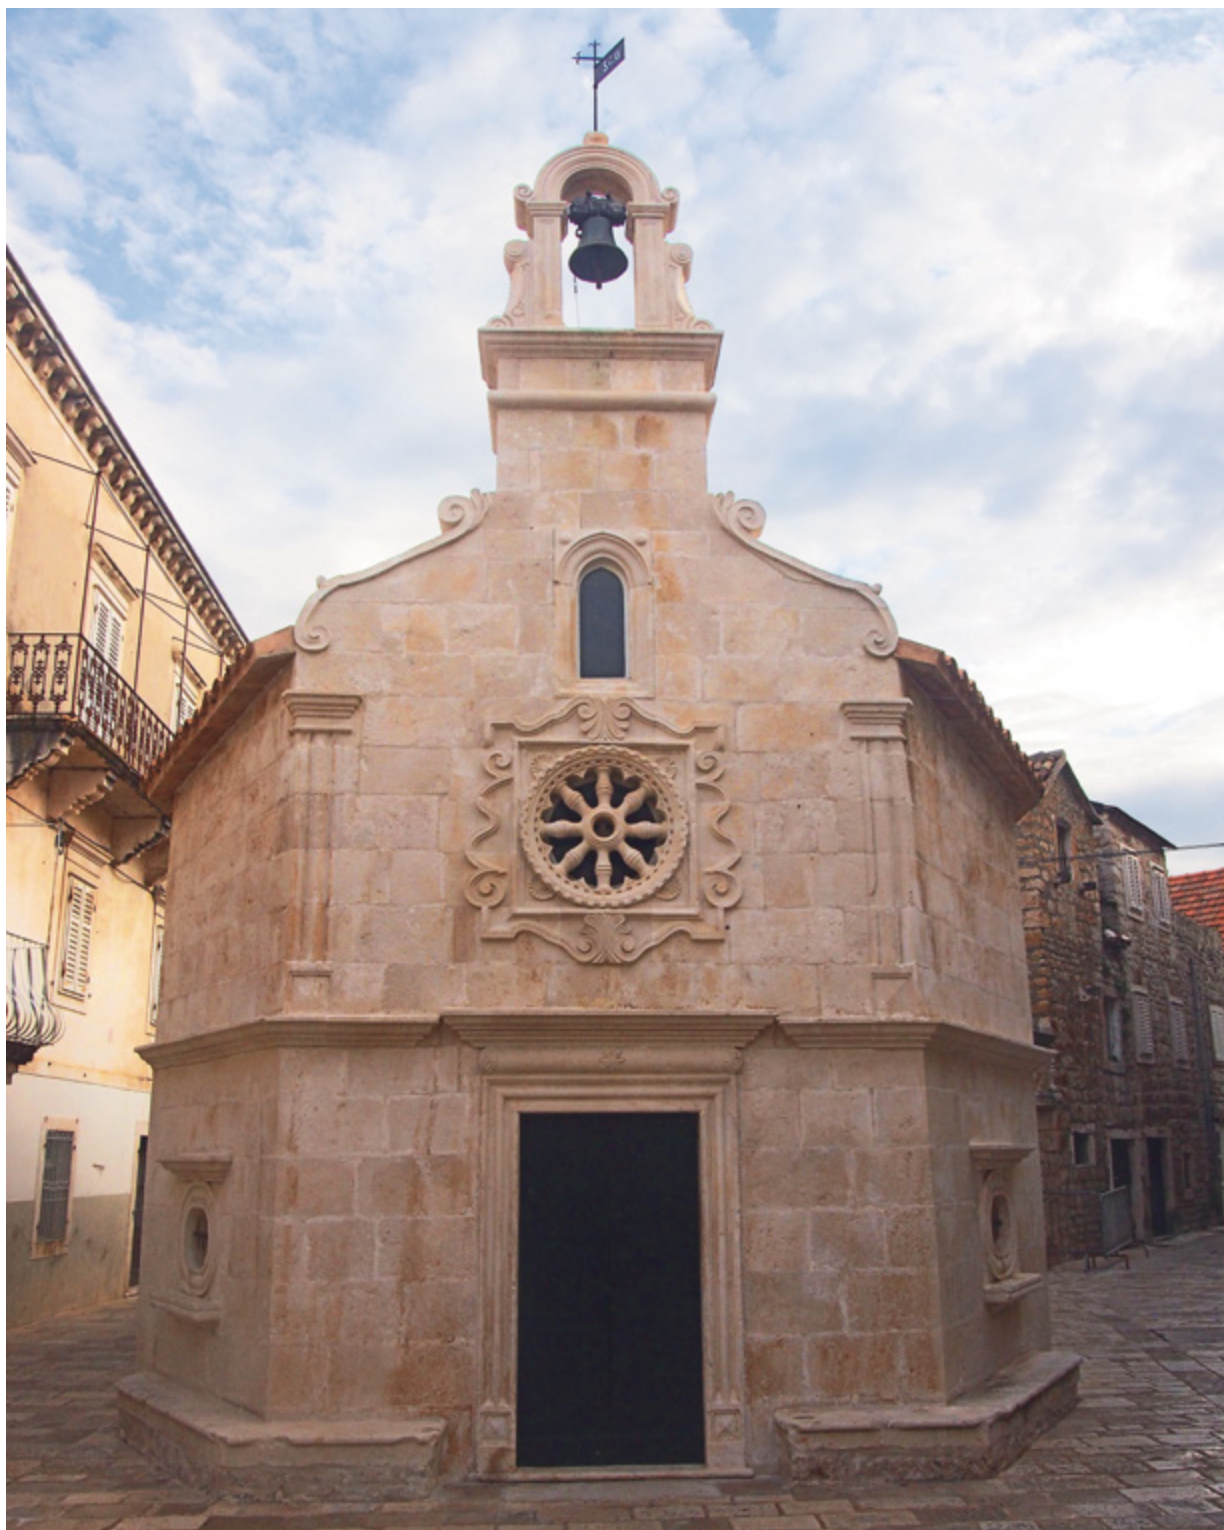
23. Zapadno pročelje crkve sv. Ivana u Jelsi nakon zaštitnih radova (snimila M. Plenković, 2016.)
West front of St. John's Church in Jelsa, after protection works (photo by M. Plenković, 2016)
