INSPECCIÓN VISUAL Y ESTUDIO DE PATOLOGÍAS ESTRUCTURALES DE  
PUENTES VEHICULARES EN LA AUTOPISTA NORTE - LA CARO - BRICEÑO

UNIVERSIDAD CATÓLICA DE COLOMBIA  
FACULTAD DE INGENIERÍA  
PROGRAMA DE INGENIERÍA CIVIL  
BOGOTÁ D.C.  
2018

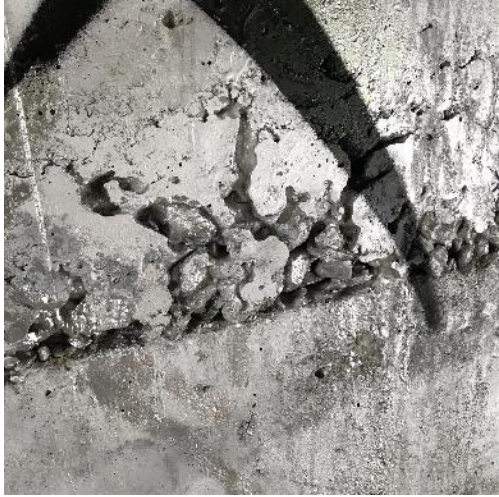
Tabla 6. Inspección puente vehicular Rio Bogotá Antiguo + Ampliación

<b>Puente:</b> Puente Vehicular Rio Bogotá Antiguo + Ampliación	
<b>Elemento:</b> Estribos	
<b>Patología:</b>	<b>Posibles Causas:</b>
<b>Segregación del concreto</b>	<p>Malos procesos constructivos son la principal causa de esta patología, donde una mala vibración del concreto genera la porosidad y las irregularidades otras causas pueden ser una gran altura al verter el concreto y la composición incorrecta de los agregados pétreos.</p>
<p>Perdida de recubrimiento del concreto, porosidad y disminución de la durabilidad del elemento.</p>	
<b>Registro fotográfico:</b>	<b>Repercusiones:</b>

<p>Disminución de la resistencia, durabilidad del concreto, fisuración y afectación en el acabado de un elemento estructural.</p>
	<b>Posible Solución:</b>
	<p>Hacer una inyección de un mortero de baja retracción o de un material epóxico.</p>

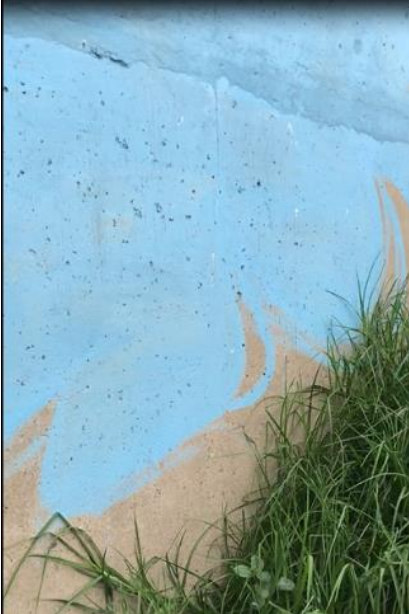
Tabla 7. Inspección puente vehicular Rio Bogotá Antiguo + Ampliación

<b>Puente:</b> Puente Vehicular Rio Bogotá Antiguo + Ampliación	
<b>Elemento:</b> Aletas	
<b>Patología:</b>	<b>Posibles Causas:</b>
<b>Hormiguo del concreto</b>	<p>Malos procesos constructivos son la principal causa de esta patología, donde una mala vibración del concreto genera la porosidad y las irregularidades otras causas pueden ser una gran altura al verter el concreto y la composición incorrecta de los agregados pétreos.</p>
<p>Perdida de recubrimiento del concreto, porosidad y disminución de la durabilidad del elemento.</p>	
<b>Registro fotográfico:</b>	<b>Repercusiones:</b>

<p>Disminución de la resistencia, durabilidad del concreto, fisuración y afectación en el acabado de un elemento estructural.</p>
	<p><b>Posible Solución:</b></p> <p>Hacer una inyección de un mortero de baja retracción o de un material epóxico.</p>

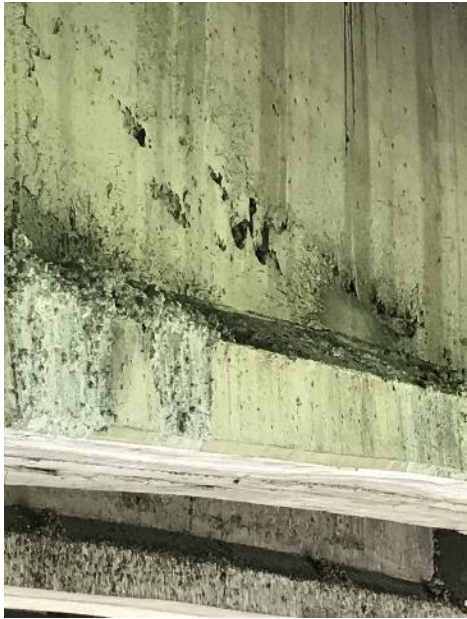
Tabla 10. Inspección puente vehicular Rio Bogotá Antiguo + Ampliación

<p><b>Puente:</b> Puente Vehicular Rio Bogotá Antiguo + Ampliación</p>	
<p><b>Elemento:</b> Vigas y riostras puente antiguo</p>	
<p><b>Patología:</b></p>	<p><b>Posibles Causas:</b></p>
<p><b>Segregación del concreto</b></p> <p>Perdida de recubrimiento del concreto, porosidad y disminución de la durabilidad del elemento.</p>	<p>Malos procesos constructivos son la principal causa de esta patología, donde una mala vibración del concreto genera la porosidad y las irregularidades otras causas pueden ser una gran altura al verter el concreto y la composición incorrecta de los agregados pétreos.</p>
<p><b>Registro fotográfico:</b></p>	<p><b>Repercusiones:</b></p>

<p>Disminución de la resistencia, durabilidad del concreto, fisuración y afectación en el acabado de un elemento estructural.</p> <p><b>Posible Solución:</b></p> <p>Hacer una inyección de un mortero de baja retracción o de un material epóxico.</p>

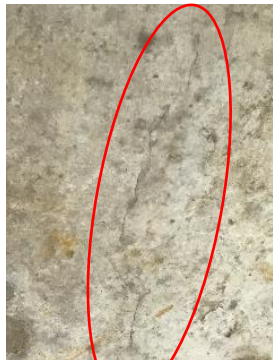
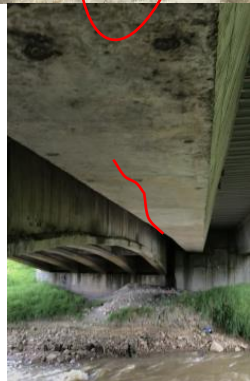
Tabla 13. Inspección puente vehicular Rio Bogotá Antiguo + Ampliación

<b>Puente:</b> Puente Vehicular Rio Bogotá Antiguo + Ampliación	
<b>Elemento:</b> Vigas puente ampliación	
<b>Patología:</b>	<b>Posibles Causas:</b>
<b>Fisuración</b>	Se produce una reacción exotérmica que produce una evaporación del agua generando una pérdida de volumen donde el concreto se contrae y se genera la fisura.
Fisuración por retracción y fraguado a lo largo de la viga.	
<b>Registro fotográfico:</b>	<b>Repercusiones:</b>

Por las dimensiones de la fisura no se considera un daño estructural o una reducción de la durabilidad. Pero si se pueden generar infiltraciones de agua que puede llevar a una patología más grave como la corrosión del acero de refuerzo.
	<b>Posible Solución:</b>
	Hacer una inyección de un mortero de baja retracción o de un material epóxico.

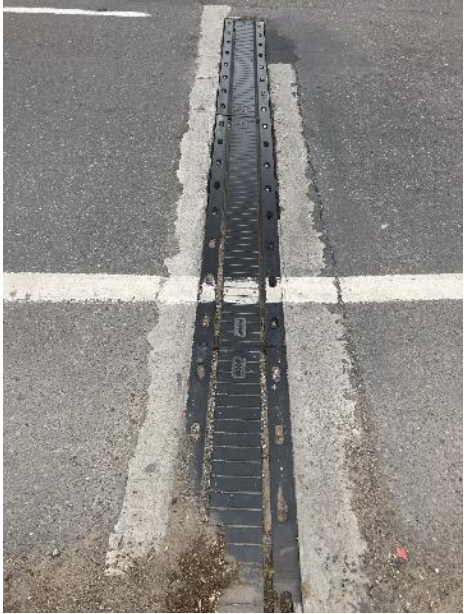
Tabla 15. Inspección puente vehicular Rio Bogotá Antiguo + Ampliación

<p><b>Puente:</b> Puente Vehicular Rio Bogotá Antiguo + Ampliación</p>	
<p><b>Elemento:</b> Juntas de construcción</p>	
<p><b>Patología:</b></p>	<p><b>Posibles Causas:</b></p>
<p><b>Construcción inadecuada de junta</b></p> <p>Se construyó una junta solamente para la ampliación, teniendo en cuenta que el puente inicial se pudo haber diseñado sin junta por la norma vigente de esa época se debió considera la junta completa para que tuviera una eficiencia en el puente total.</p>	<p>Malas prácticas constructivas además de una desconsideración de la junta para todo el puente en el diseño de la sección de ampliación.</p>
<p><b>Registro fotográfico:</b></p>	<p><b>Repercusiones:</b></p>

<p>Afectación en la durabilidad del puente a largo plazo por vibración y comportamiento diferencial donde la junta actual no tiene un efecto eficiente.</p> <p><b>Posible Solución:</b></p> <p>Sustitución de la junta actual y evaluación en diseño de una junta completa para el puente y con esto lograr un comportamiento uniforme de la súper estructura.</p>

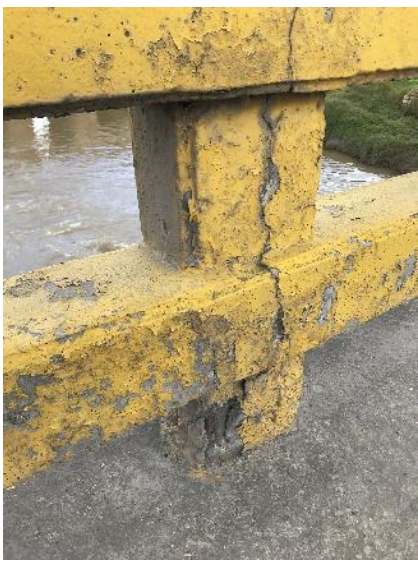
Tabla 17. Inspección puente vehicular Rio Bogotá Antiguo + Ampliación

<p><b>Puente:</b> Puente Vehicular Rio Bogotá Antiguo + Ampliación</p>	
<p><b>Elemento:</b> Baranda puente antiguo</p>	
<p><b>Patología:</b></p>	<p><b>Posibles Causas:</b></p>
<p><b>Descascaramiento y daño por humedad</b></p>	<p>Se presentan debido la humedad directa sobre el elemento, esto porque la pintura de protección está deteriorada gravemente.</p>
<p>Deterioro agresivo en el concreto que generan los daños que presenta la estructura de la baranda.</p>	
<p><b>Registro fotográfico:</b></p>	<p><b>Repercusiones:</b></p>

<p>Daños que afectan la funcionalidad del puente y genera inseguridad principalmente al peatón y a los conductores ya que pierde la función de barrera de contención.</p>
	<p><b>Posible Solución:</b></p> <p>Construcción de una nueva baranda similar a la que está en el costado de ampliación del puente.</p>

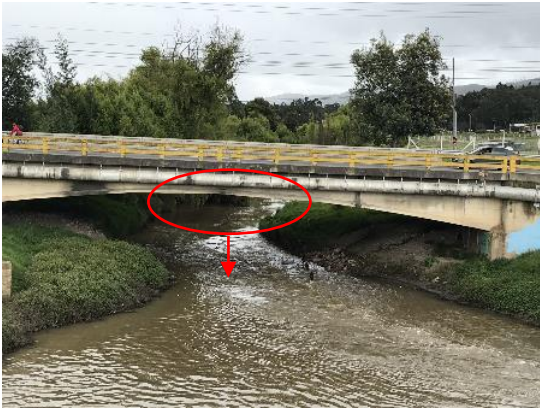
Tabla 19. Inspección puente vehicular Rio Bogotá Antiguo + Ampliación

<b>Puente:</b> Puente Vehicular Rio Bogotá Antiguo + Ampliación	
<b>Elemento:</b> Superestructura	
<b>Patología:</b>	<b>Posibles Causas:</b>
<b>Asentamiento – Deformación por Creep</b>	<p>Se presenta generalmente por una deformación progresiva de los elementos en periodos amplios de tiempo esto por peso propio del elemento, condiciones ambientales y edad del concreto.<sup>29</sup></p>
<p>Se puede identificar en todo el puente una deformación irregular generada por Creep.</p>	
<b>Registro fotográfico:</b>	<b>Repercusiones:</b>

<p>Inestabilidad estructural y afectación de los elementos estructurales por deformaciones progresivos que pueden generar otras fallas como fisuras.</p>
	<p><b>Posible Solución:</b></p> <p>Control de deformaciones y un estudio para analizar si es conveniente intervenir la estructura de algún modo.</p>

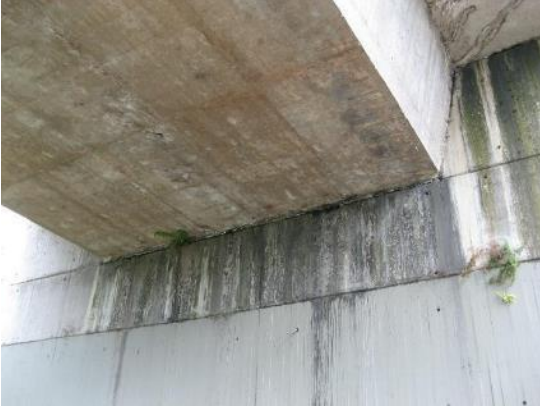
Tabla 22. Inspección puente vehicular Series

<b>Puente:</b> Puente Vehicular Series	
<b>Elemento:</b> Estribos	
<b>Patología:</b>	<b>Posibles Causas:</b>
<p><b>Contaminación biológica</b></p> <p>Nacimiento de hierba en las uniones entre las vigas y el estribo.</p>	<p>Infiltración del agua desde la superficie del puente, infiltración por las juntas de construcción y exceso humedad en el ambiente.</p>
<b>Registro fotográfico:</b>	<b>Repercusiones:</b>

<p>Afectación en la durabilidad del puente por absorción del calcio en el concreto a través de la materia orgánica esto puede suceder a largo plazo.</p> <p><b>Posible Solución:</b></p> <p>Reparación y sellado de las juntas de construcción, mantenimiento y limpieza para controlar el crecimiento del material biológico.</p>

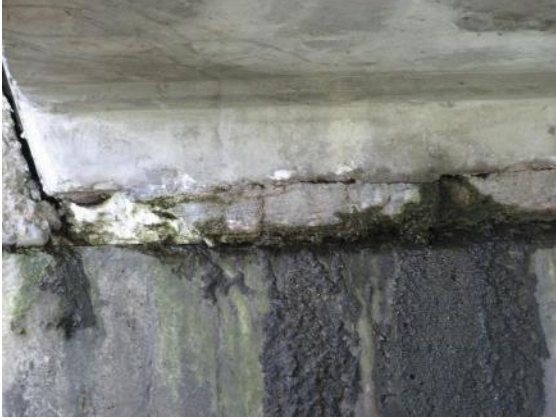
Tabla 24. Inspección puente vehicular Series

<b>Puente:</b> Puente Vehicular Series	
<b>Elemento:</b> Apoyos	
<b>Patología:</b>	<b>Posibles Causas:</b>
<p><b>Humedad</b></p> <p>Evidencia de exceso de humedad en el apoyo del estribo.</p>	<p>Infiltración del agua desde la superficie del puente, infiltración por las juntas de construcción y exceso humedad en el ambiente.</p>
<b>Registro fotográfico:</b>	<b>Repercusiones:</b>

<p>Esta humedad puede llevar a otras patologías como lixiviación o carbonatación que pueden afectar con cambio en las propiedades iniciales del concreto disolviendo los componentes cálcicos, alterando la relación agua cemento y reduciendo la resistencia del concreto. Estos efectos se ven reflejados a largo plazo.</p>
	<b>Posible Solución:</b>
	<p>Reparación y sellado de las juntas de construcción.</p>

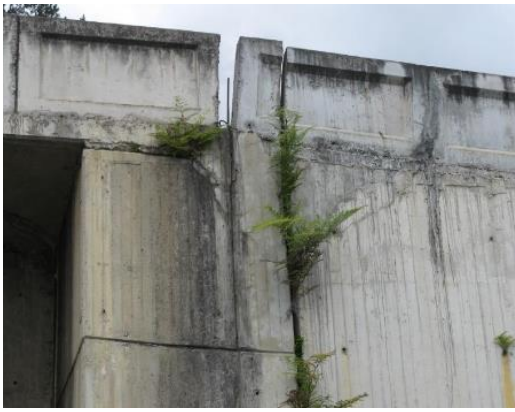
Tabla 25. Inspección puente vehicular Series

<b>Puente:</b> Puente Vehicular Series	
<b>Elemento:</b> Aletas	
<b>Patología:</b>	<b>Posibles Causas:</b>
<b>Contaminación biológica</b>	Infiltración del agua desde la superficie del puente, exposición del elemento a cielo abierto y exceso humedad en el ambiente.
Nacimiento de hierba en las uniones entre elementos.	
<b>Registro fotográfico:</b>	<b>Repercusiones:</b>

Afectación en la durabilidad del puente por absorción del calcio en el concreto a través de la materia orgánica esto puede suceder a largo plazo.
	<b>Posible Solución:</b>
	Mantenimiento y limpieza para controlar el crecimiento del material biológico.

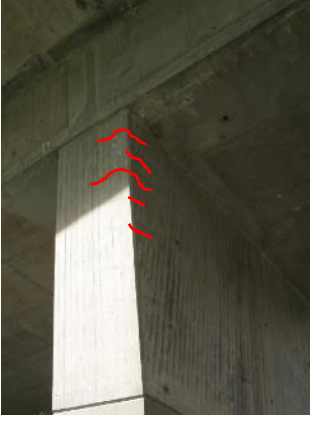
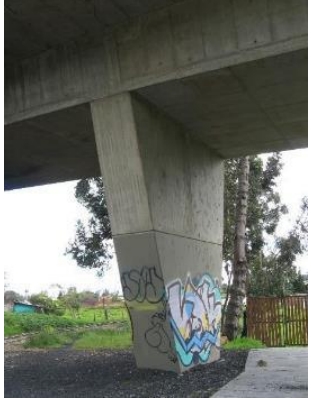
Tabla 26. Inspección puente vehicular Series

<b>Puente:</b> Puente Vehicular Series	
<b>Elemento:</b> Pilas	
<b>Patología:</b>	<b>Posibles Causas:</b>
<b>Fisuración</b>	Se presentan debido a un exceso de carga axial.
Fisura horizontal por aplastamiento.	
<b>Registro fotográfico:</b>	<b>Repercusiones:</b>

Podría generar un daño estructural y una reducción de la durabilidad además de otras patologías como el Descascaramiento del concreto y la corrosión del acero de refuerzo.
	<b>Posible Solución:</b>
Hacer una inyección de un mortero de baja retracción o de un material epóxico.

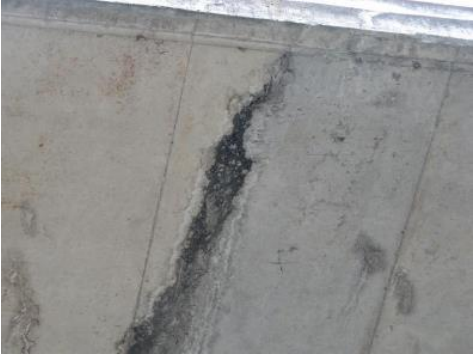
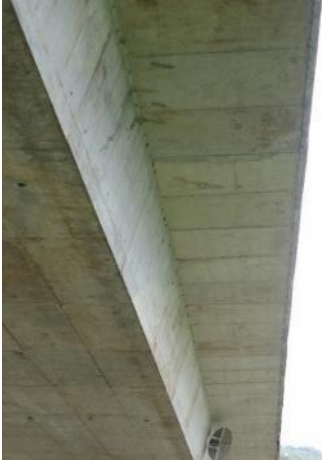
Tabla 30. Inspección puente vehicular Series

<b>Puente:</b> Puente Vehicular Series	
<b>Elemento:</b> Losa	
<b>Patología:</b>	<b>Posibles Causas:</b>
<b>Fisuración</b>	Se presenta por flexión donde hay concentración de tensiones en la losa.
Fisuración de la losa entre las vigas.	
<b>Registro fotográfico:</b>	<b>Repercusiones:</b>

Podría generar un daño estructural, una reducción de la durabilidad o un descascaramiento que podría llevar a la corrosión del acero de refuerzo.
	<b>Posible Solución:</b>
	Hacer una inyección de un mortero de baja retracción o de un material epóxico.

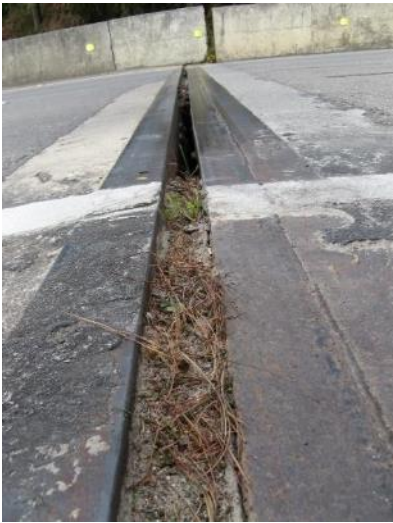
Tabla 32. Inspección puente vehicular Series

<b>Puente:</b> Puente Vehicular Series	
<b>Elemento:</b> Juntas de construcción	
<b>Patología:</b>	<b>Posibles Causas:</b>
<b>Contaminación biológica</b>	Infiltración del agua desde la superficie del puente, falta de mantenimiento de la junta
Nacimiento de hierba en las uniones entre elementos.	
<b>Registro fotográfico:</b>	<b>Repercusiones:</b>

Afectación en la durabilidad del puente por la infiltración de agua hacia la infraestructura.
	<b>Posible Solución:</b>  Restaurar la junta de construcción, reemplazar el neopreno y aplicar pintura anticorrosiva.

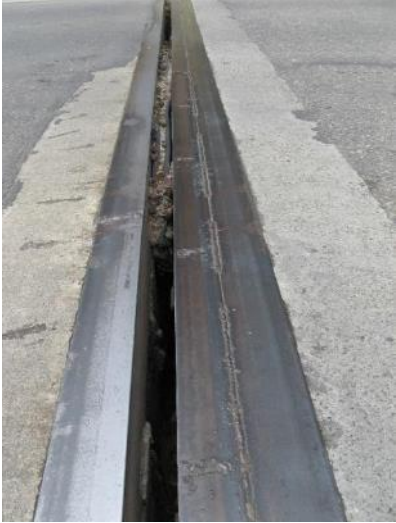
Tabla 34. Inspección puente vehicular Series

<b>Puente:</b> Puente Vehicular Series	
<b>Elemento:</b> Junta de construcción	
<b>Patología:</b>	<b>Posibles Causas:</b>
<b>Infiltraciones</b>	Falta de mantenimiento de la junta y desgaste del neopreno.
Se encuentran por la reducción y desgaste del neopreno.	.
<b>Registro fotográfico:</b>	<b>Repercusiones:</b>

Permite infiltración hacia los elementos inferiores del puente generando lixiviaciones y eflorescencias.
	<b>Posible Solución:</b>  Restaurar la junta de construcción, reemplazar el neopreno y aplicar pintura anticorrosiva.

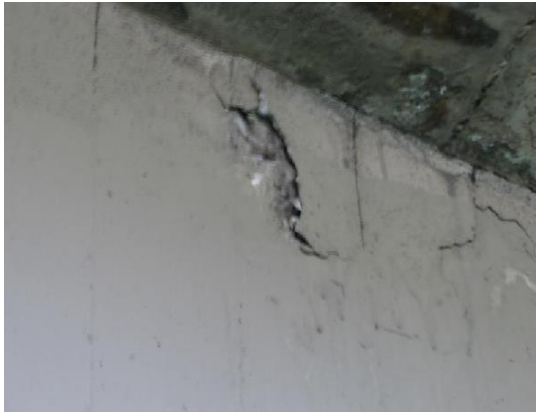
Tabla 41. Inspección puente vehicular Chía Oriental

<b>Puente:</b> Puente Vehicular Chía Oriental	
<b>Elemento:</b> Pilas	
<b>Patología:</b>	<b>Posibles Causas:</b>
<b>Segregación del concreto</b>	<p>Malos procesos constructivos son la principal causa de esta patología, donde una mala vibración del concreto genera la porosidad y las irregularidades otras causas pueden ser una gran altura al verter el concreto y la composición incorrecta de los agregados pétreos.</p>
<p>Perdida de recubrimiento del concreto, porosidad y disminución de la durabilidad del elemento.</p>	
<b>Registro fotográfico:</b>	<b>Repercusiones:</b>

<p>Disminución de la resistencia, durabilidad del concreto, fisuración y afectación en el acabado de un elemento estructural.</p>
	<p><b>Posible Solución:</b></p> <p>Hacer una inyección de un mortero de baja retracción o de un material epóxico.</p>

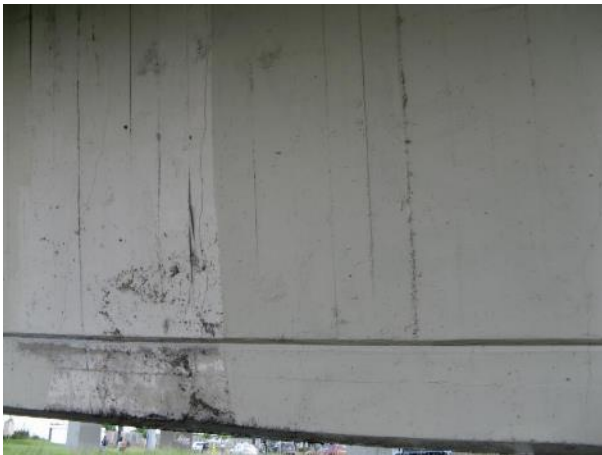
Tabla 43. Inspección puente vehicular Chía Oriental

<b>Puente:</b> Puente Vehicular Chía Oriental	
<b>Elemento:</b> Vigas	
<b>Patología:</b>	<b>Posibles Causas:</b>
<p><b>Hormigueo del concreto</b></p> <p>Perdida de recubrimiento del concreto, porosidad y disminución de la durabilidad del elemento.</p>	<p>Malos procesos constructivos son la principal causa de esta patología, donde una mala vibración del concreto genera la porosidad y las irregularidades otras causas pueden ser una gran altura al verter el concreto y la composición incorrecta de los agregados pétreos.</p>
<b>Registro fotográfico:</b>	<b>Repercusiones:</b>

<p>Disminución de la resistencia, durabilidad del concreto, fisuración y afectación en el acabado de un elemento estructural.</p> <p><b>Posible Solución:</b></p> <p>Hacer una inyección de un mortero de baja retracción o de un material epóxico.</p>

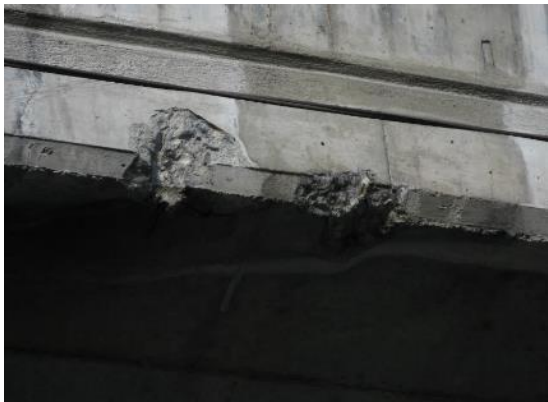
Tabla 44. Inspección puente vehicular Chía Oriental

<b>Puente:</b> Puente Vehicular Chía Oriental	
<b>Elemento:</b> Vigas	
<b>Patología:</b>	<b>Posibles Causas:</b>
<b>Descascaramiento</b>	<p>Aparentemente la estructura sufrió un daño externo que generó la delaminación del concreto y la posible exposición del acero de refuerzo a mediano plazo.</p>
<p>Delaminación del concreto eliminando el recubrimiento y exponiendo el acero de refuerzo.</p>	
<b>Registro fotográfico:</b>	<b>Repercusiones:</b>

<p>Se puede afectar el comportamiento estructural del elemento generando pérdida de adherencia entre el acero y el concreto y delaminación del concreto además de una pérdida de las propiedades mecánicas del acero.</p>
	<b>Posible Solución:</b>
	<p>Se debe remover el material deteriorado, para luego proceder a colocar un mortero de reparación con los recubrimientos adecuados.</p>

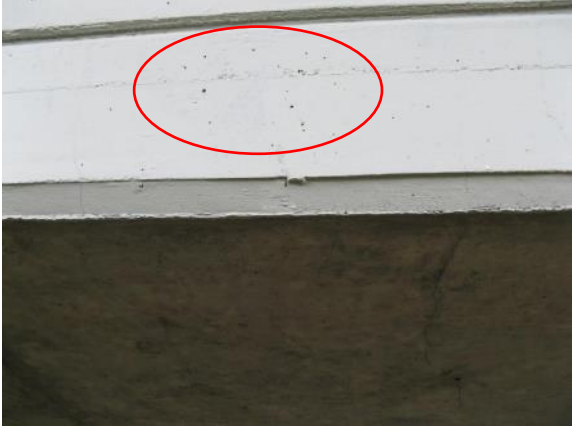
Tabla 48. Inspección puente vehicular Chía Oriental

<b>Puente:</b> Puente Vehicular Chía Oriental	
<b>Elemento:</b> Losa	
<b>Patología:</b>	<b>Posibles Causas:</b>
<b>Hormigueo del concreto</b>	<p>Malos procesos constructivos son la principal causa de esta patología, donde una mala vibración del concreto genera la porosidad y las irregularidades otras causas pueden ser una gran altura al verter el concreto y la composición incorrecta de los agregados pétreos.</p>
<p>Perdida de recubrimiento del concreto, porosidad y disminución de la durabilidad del elemento.</p>	
<b>Registro fotográfico:</b>	<b>Repercusiones:</b>

<p>Disminución de la resistencia, durabilidad del concreto, fisuración y afectación en el acabado de un elemento estructural.</p>
	<b>Posible Solución:</b>
	<p>Hacer una inyección de un mortero de baja retracción o de un material epóxico.</p>

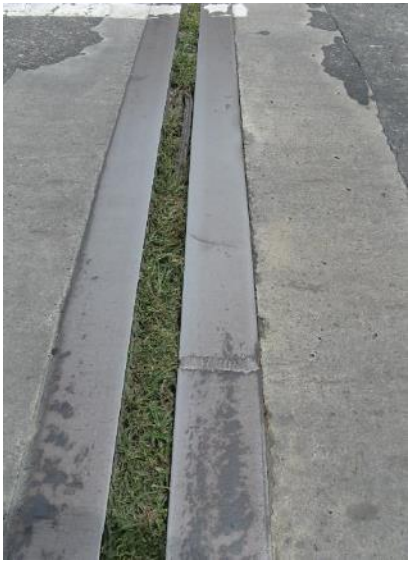
Tabla 49. Inspección puente vehicular Chía Oriental

<b>Puente:</b> Puente Vehicular Chía Oriental	
<b>Elemento:</b> Juntas de construcción	
<b>Patología:</b>	<b>Posibles Causas:</b>
<b>Contaminación biológica</b>	Infiltración del agua desde la superficie del puente, falta de mantenimiento de la junta.
Nacimiento de hierba en las uniones entre elementos.	
<b>Registro fotográfico:</b>	<b>Repercusiones:</b>

Afectación en la durabilidad del puente por la infiltración de agua hacia la infraestructura.
	<b>Posible Solución:</b>
	Restaurar la junta de construcción, reemplazar el neopreno y aplicar pintura anticorrosiva.

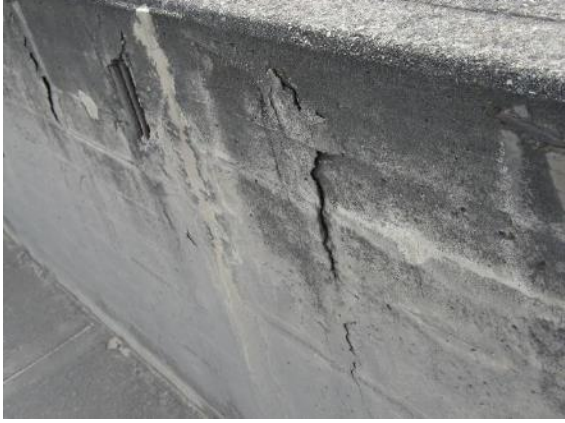
Tabla 51. Inspección puente vehicular Chía Oriental

<p><b>Puente:</b> Puente Vehicular Chía Oriental</p>	
<p><b>Elemento:</b> Barrera de protección</p>	
<p><b>Patología:</b></p>	<p><b>Posibles Causas:</b></p>
<p><b>Descascaramiento</b></p>	<p>Se presentan debido la exposición directa del ambiente sobre el elemento y a falta de impermeabilización de la barrera.</p>
<p>Deterioro agresivo en el concreto que genera los daños que presenta la estructura de la baranda.</p>	
<p><b>Registro fotográfico:</b></p>	<p><b>Repercusiones:</b></p>

<p>Daños que afectan la funcionabilidad del puente y genera inseguridad principalmente al peatón y a los conductores ya que pierde la función de barrera de contención.</p>
	<p><b>Posible Solución:</b></p> <p>Reconstrucción e inyección con mortero de baja retracción en las zonas de menor afectación.</p>

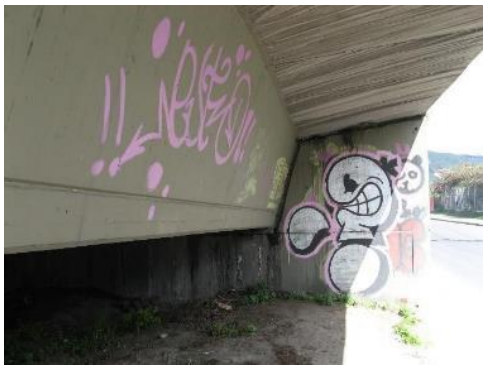
<b>Puente:</b> Puente Vehicular Chía Occidental	
<b>Elemento:</b> Estribos	
<b>Patología:</b>	<b>Posibles Causas:</b>
<p><b>Contaminación biológica</b></p> <p>Nacimiento de hierba en las uniones entre las vigas y el estribo y en la parte inferior del mismo.</p>	<p>Infiltración del agua desde la superficie del puente, infiltración por las juntas de construcción y exceso humedad en el ambiente.</p>
<b>Registro fotográfico:</b>	<b>Repercusiones:</b>

<p>Afectación en la durabilidad del puente por absorción del calcio en el concreto a través de la materia orgánica esto puede suceder a largo plazo.</p>

<p><b>Posible Solución:</b></p> <p>Reparación y sellado de las juntas de construcción, mantenimiento y limpieza para controlar el crecimiento del material biológico.</p>

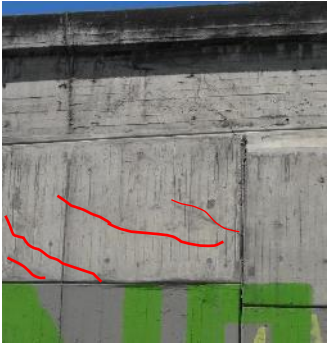
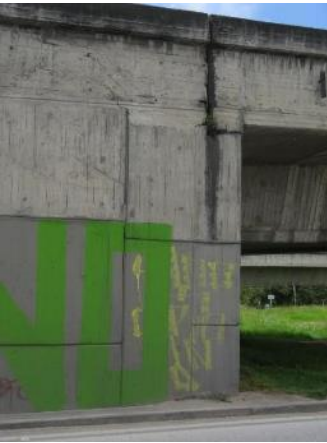
Tabla 59. Inspección puente vehicular Chía Occidental

<b>Puente:</b> Puente Vehicular Chía Occidental	
<b>Elemento:</b> Aletas	
<b>Patología:</b>	<b>Posibles Causas:</b>
<b>Fisuración</b>	Se presentan debido a que no hay una dilatación entre el muro de contención y el estribo.
Fisuras por cortante	
<b>Registro fotográfico:</b>	<b>Repercusiones:</b>

Podría generar un daño estructural, una reducción de la durabilidad, la falla del elemento a largo plazo y un descascaramiento que podría llevar a la corrosión del acero de refuerzo.
	<b>Posible Solución:</b>  Hacer una inyección de un mortero de baja retracción o de un material epóxico.

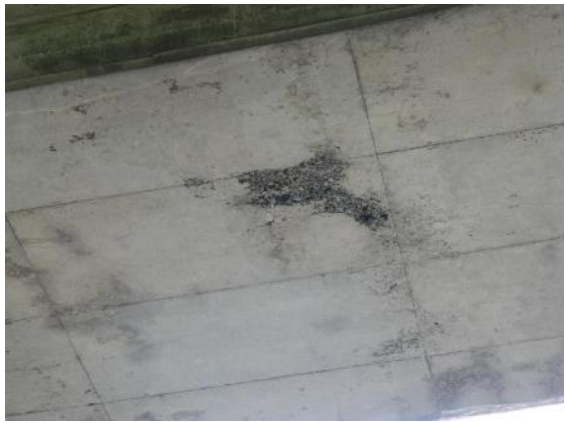
Tabla 64. Inspección puente vehicular Chía Occidental

<b>Puente:</b> Puente Vehicular Chía occidental	
<b>Elemento:</b> Vigas	
<b>Patología:</b>	<b>Posibles Causas:</b>
<p><b>Segregación del concreto</b></p> <p>Perdida de recubrimiento del concreto, porosidad y disminución de la durabilidad del elemento.</p>	<p>Malos procesos constructivos son la principal causa de esta patología, donde una mala vibración del concreto genera la porosidad y las irregularidades otras causas pueden ser una gran altura al verter el concreto y la composición incorrecta de los agregados pétreos.</p>
<b>Registro fotográfico:</b>	<b>Repercusiones:</b>

<p>Disminución de la resistencia, durabilidad del concreto, fisuración y afectación en el acabado de un elemento estructural.</p> <p><b>Posible Solución:</b></p> <p>Hacer una inyección de un mortero de baja retracción o de un material epóxico.</p>

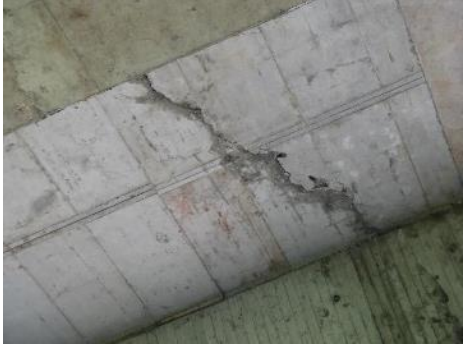
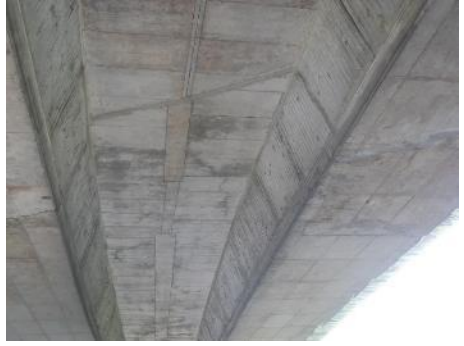
Tabla 66. Inspección puente vehicular Chía Occidental

<b>Puente:</b> Puente Vehicular Chía Occidental	
<b>Elemento:</b> Losa	
<b>Patología:</b>	<b>Posibles Causas:</b>
<b>Fisuración</b>	Se presenta por flexión donde hay concentración de tensiones en la losa.
Fisuración de la losa entre las vigas.	
<b>Registro fotográfico:</b>	<b>Repercusiones:</b>

Podría generar un daño estructural, una reducción de la durabilidad o un descascaramiento que podría llevar a la corrosión del acero de refuerzo.
	<b>Posible Solución:</b>
Hacer una inyección de un mortero de baja retracción o de un material epóxico.

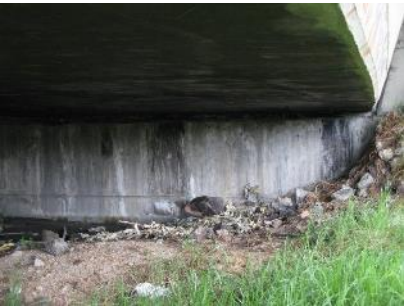
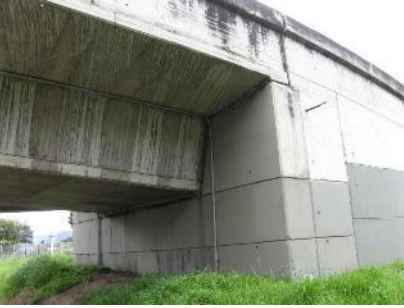
Tabla 72. Inspección puente vehicular Chía Central

<b>Puente:</b> Puente Vehicular Centro Chía Central	
<b>Elemento:</b> Estribos	
<b>Patología:</b>	<b>Posibles Causas:</b>
<b>Lixiviación y eflorescencias</b>	Infiltración del agua desde la superficie del puente, infiltración por las juntas de construcción y exceso humedad en el ambiente.
Evidencia de humedad y lixiviación en el apoyo del estribo.	
<b>Registro fotográfico:</b>	<b>Posibles Repercusiones:</b>

Cambio en las propiedades iniciales del concreto disolviendo los componentes cálcicos, alterando la relación agua cemento y reduciendo la resistencia del concreto. Estos efectos se ven reflejados a largo plazo.

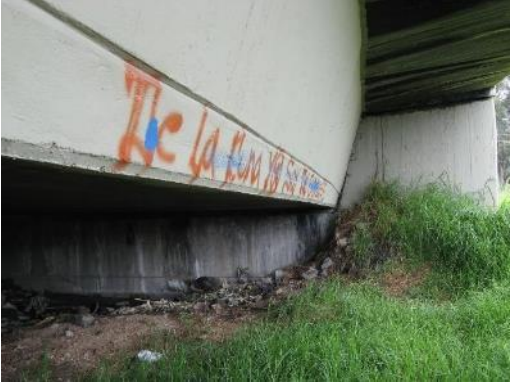
Tabla 73. Inspección puente vehicular Chía Central

<b>Puente:</b> Puente Vehicular Centro Chía Central	
<b>Elemento:</b> Estribos	
<b>Patología:</b>	<b>Posibles Causas:</b>
<b>Contaminación biológica</b>	Infiltración del agua desde la superficie del puente, infiltración por las juntas de construcción y exceso humedad en el ambiente.
Nacimiento de hierba en las uniones entre las vigas y el estribo.	
<b>Registro fotográfico:</b>	<b>Posibles Repercusiones:</b>

Afectación en la durabilidad del puente a largo plazo.
	<b>Posible Solución:</b>  Reparación y sellado de las juntas de construcción, mantenimiento y limpieza para controlar el crecimiento del material biológico. Por durabilidad se recomienda evitar exponer el concreto a altas temperaturas como las generadas por fogatas.

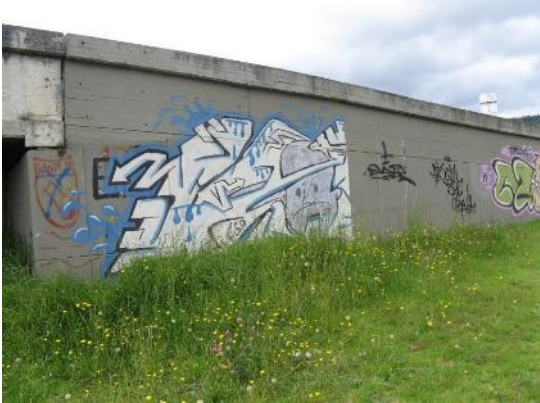
Tabla 74. Inspección puente vehicular Chía Central

<b>Puente:</b> Puente Vehicular Centro Chía Central	
<b>Elemento:</b> Aletas	
<b>Patología:</b>	<b>Posibles Causas:</b>
<p><b>Contaminación biológica</b></p> <p>Nacimiento de hierba en las uniones entre elementos.</p>	<p>Infiltración del agua desde la superficie del puente, exposición del elemento a cielo abierto y exceso humedad en el ambiente.</p>
<b>Registro fotográfico:</b>	<b>Posibles Repercusiones:</b>

<p>Afectación en la durabilidad del puente a largo plazo.</p> <p><b>Posible Solución:</b></p> <p>Mantenimiento y limpieza para controlar el crecimiento del material biológico.</p>

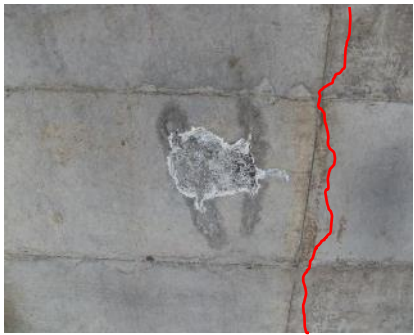
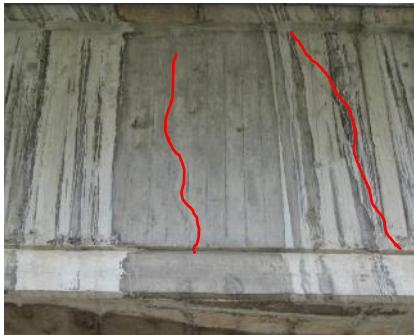
Tabla 75. Inspección puente vehicular Chía Central

<b>Puente:</b> Puente Vehicular Centro Chía Central	
<b>Elemento:</b> Vigas y riostras	
<b>Patología:</b>	<b>Posibles Causas:</b>
<b>Fisuración</b>	Se presentan debido al pandeo de los elementos o incrementos de cargas.
Fisuras superficiales	
<b>Registro fotográfico:</b>	<b>Posibles Repercusiones:</b>

No se afecta el comportamiento de la estructura por lo que las fisuras son leves.

Reparar las fisuras con un material epóxico. A pesar de que son deterioros leves en un futuro pueden generar descascaramiento y pérdida del recubrimiento.

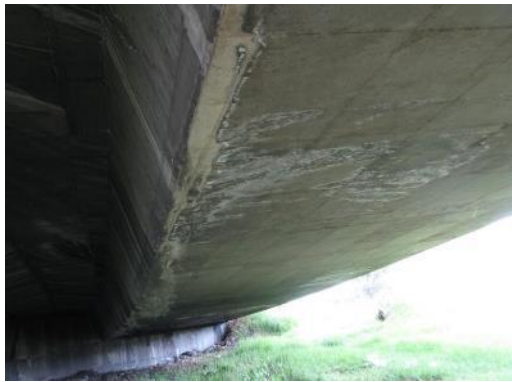
Tabla 76. Inspección puente vehicular Chía Central

<b>Puente:</b> Puente Vehicular Centro Chía Central	
<b>Elemento:</b> Vigas y riostras	
<b>Patología:</b>	<b>Posibles Causas:</b>
<b>Lixiviación y eflorescencias</b>	Infiltración del agua desde la superficie del puente, infiltración por las juntas de construcción y exceso humedad en el ambiente.
Evidencia de humedad y lixiviación en la parte inferior de la losa.	
<b>Registro fotográfico:</b>	<b>Posibles Repercusiones:</b>

Cambio en las propiedades iniciales del concreto disolviendo los componentes cálcicos, alterando la relación agua cemento y reduciendo la resistencia del concreto. Estos efectos se ven reflejados a largo plazo.
	<b>Posible Solución:</b>  Control de las fugas de agua desde la superficie del puente y la reparación de la junta de construcción.

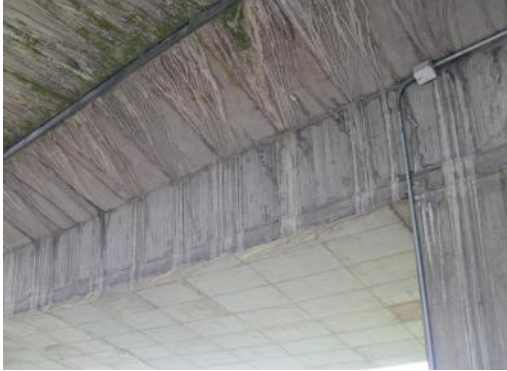
Tabla 77. Inspección puente vehicular Chía Central

<b>Puente:</b> Puente Vehicular Centro Chía Central	
<b>Elemento:</b> Vigas y riostras	
<b>Patología:</b>	<b>Posibles Causas:</b>
<b>Contaminación biológica</b>	Infiltración del agua desde la superficie del puente, infiltración por las juntas de construcción y exceso humedad en el ambiente.
Nacimiento de hierba en las uniones entre elementos.	
<b>Registro fotográfico:</b>	<b>Posibles Repercusiones:</b>

Afectación en la durabilidad del puente a largo plazo.
	<b>Posible Solución:</b>  Mantenimiento y limpieza para controlar el crecimiento del material biológico.

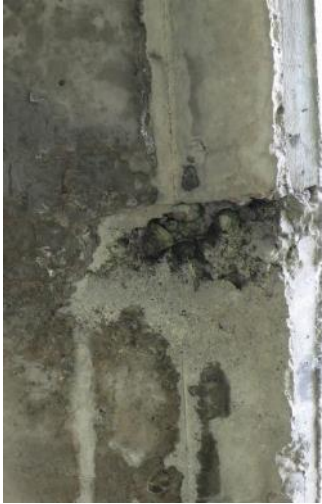
Tabla 78. Inspección puente vehicular Chía Central

<b>Puente:</b> Puente Vehicular Centro Chía Central	
<b>Elemento:</b> Vigas y riostras	
<b>Patología:</b>	<b>Posibles Causas:</b>
<p><b>Hormigqueo</b></p> <p>Exposición del agregado grueso y vacíos irregulares en la superficie de concreto cuando el mortero presente en la mezcla no logra cubrir todo el espacio alrededor de los agregados.</p>	<p>Escasez de mortero en la mezcla lo cual disminuye la manejabilidad del concreto y la probabilidad de que los agregados queden cubiertos con la pasta, fraguados tempranos o una inadecuada compactación que ayude al mortero a cubrir los agregados, así como las juntas de la formaleta</p>
<b>Registro fotográfico:</b>	<b>Posibles Repercusiones:</b>

<p>Fisuras, porosidad del concreto y disminución de la resistencia y durabilidad del material.</p> <p><b>Posible Solución:</b></p> <p>Reparar los hormigueros con una capa de mortero o con material epóxico.</p>

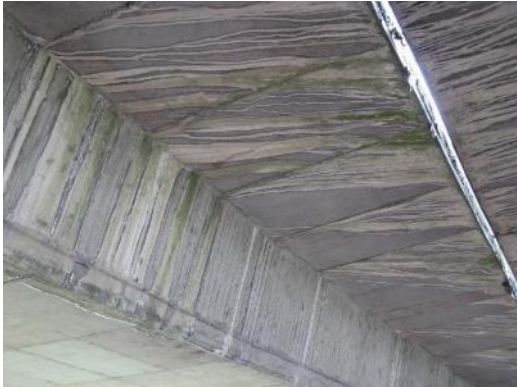
Tabla 80. Inspección puente vehicular Chía Central

<b>Puente:</b> Puente Vehicular Centro Chía Central	
<b>Elemento:</b> Losa	
<b>Patología:</b>	<b>Posibles Causas:</b>
<p><b>Contaminación biológica</b></p> <p>Nacimiento de hierba en las uniones entre elementos.</p>	<p>Infiltración del agua desde la superficie del puente, infiltración por las juntas de construcción y exceso humedad en el ambiente.</p>
<b>Registro fotográfico:</b>	<b>Posibles Repercusiones:</b>

<p>Afectación en la durabilidad del puente a largo plazo.</p> <p><b>Posible Solución:</b></p> <p>Mantenimiento y limpieza para controlar el crecimiento del material biológico.</p>

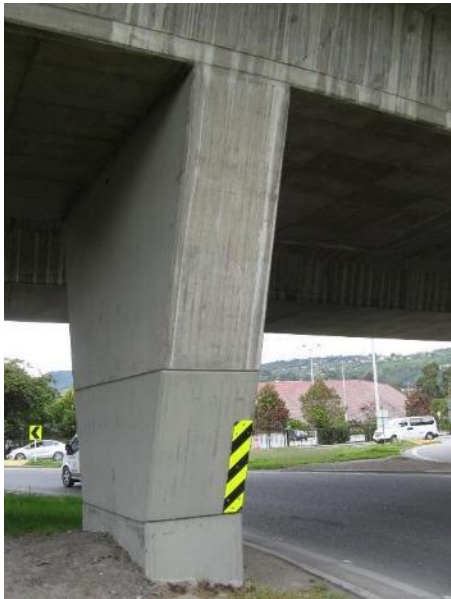
Tabla 81. Inspección puente vehicular Chía Central

<b>Puente:</b> Puente Vehicular Centro Chía Central	
<b>Elemento:</b> Pilas	
<b>Patología:</b>	<b>Posibles Causas:</b>
<b>Fisuración</b>  Fisuras superficiales.	Se presentan debido al pandeo de los elementos o incrementos de cargas.
<b>Registro fotográfico:</b>	<b>Posibles Repercusiones:</b>

<p>No se afecta el comportamiento de la estructura por lo que las fisuras son leves.</p> <p><b>Posible Solución:</b></p> <p>Ejecutar labores de mantenimiento rutinario, limpieza en todas las pilas, realizar reparación del concreto en las zonas especificadas e inyectar las fisuras con espesor mayor o igual a 0.30 mm. Por durabilidad del concreto se recomienda evitar la acumulación de basura y excrementos en las columnas.</p>

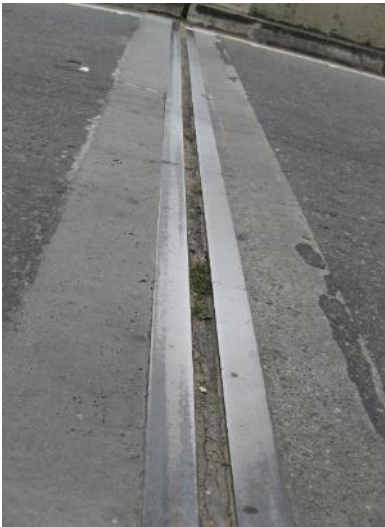
Tabla 83. Inspección puente vehicular Chía Central

<b>Puente:</b> Puente Vehicular Centro Chía Central	
<b>Elemento:</b> Juntas de dilatación	
<b>Patología:</b>	<b>Posibles Causas:</b>
<p><b>Falta de sello de neopreno</b></p> <p>Se evidencia la falta de sellos de neopreno en las juntas de construcción, lo cual deriva en colmatación, infiltración y afectaciones a los ángulos de acero de la junta.</p>	<p>Desgaste y falla en la instalación de los sellos de neopreno o vandalismo.</p>
<b>Registro fotográfico:</b>	<b>Posibles Repercusiones:</b>

<p>Se observa que al paso de los vehículos hay un golpeteo o sobresalto y se presenta daño en el concreto de la junta.</p> <p><b>Posible Solución:</b></p> <p>Reemplazar los sellos dañados y realizar limpieza abrasiva, aplicar pintura anticorrosiva en los ángulos de acero, adicionalmente colocar los elementos necesarios para garantizar que los sellos de neopreno no permitan infiltraciones.</p>

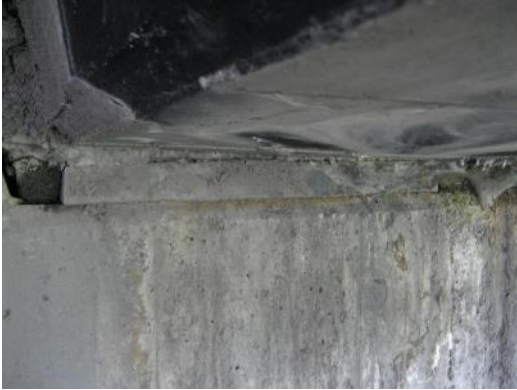
Tabla 85. Inspección puente vehicular Chía Central

<b>Puente:</b> Puente Vehicular Centro Chía Central	
<b>Elemento:</b> Apoyos	
<b>Patología:</b>	<b>Posibles Causas:</b>
<p><b>Contaminación biológica</b></p> <p>Nacimiento de hierba en las uniones entre elementos.</p>	<p>Infiltración del agua desde la superficie del puente y exceso humedad en el ambiente.</p>
<b>Registro fotográfico:</b>	<b>Posibles Repercusiones:</b>

<p>Afectación en la durabilidad del puente a largo plazo.</p> <p><b>Posible Solución:</b></p> <p>Mantenimiento y limpieza para controlar el crecimiento del material biológico.</p>

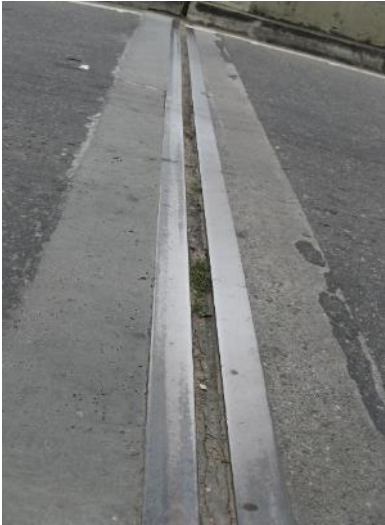
Tabla 88. Inspección puente vehicular Nuevo variante Bogotá

<b>Puente:</b> Puente Vehicular Nuevo Variante Bogotá	
<b>Elemento:</b> Juntas de dilatación	
<b>Patología:</b>	<b>Posibles Causas:</b>
<b>Contaminación biológica</b>	Infiltración del agua desde la superficie del puente, infiltración por las juntas de dilatación y exceso humedad en el ambiente.
Nacimiento de hierba en las uniones entre elementos.	
<b>Registro fotográfico:</b>	<b>Posibles Repercusiones:</b>

Afectación en la durabilidad del puente a largo plazo.
	<b>Posible Solución:</b>
	Mantenimiento y limpieza para controlar el crecimiento del material biológico.

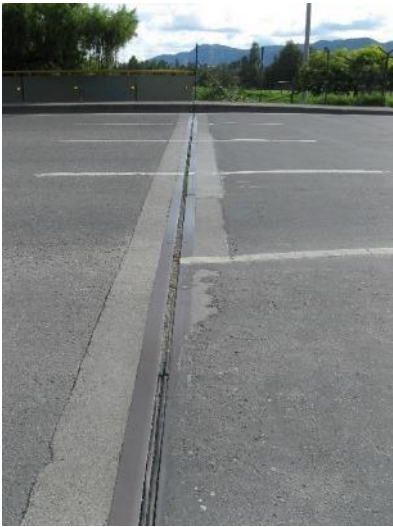
Tabla 89. Inspección puente vehicular Nuevo variante Bogotá

<b>Puente:</b> Puente Vehicular Nuevo Variante Bogotá	
<b>Elemento:</b> Juntas de dilatación	
<b>Patología:</b>	<b>Posibles Causas:</b>
<p><b>Falta de sello de neopreno</b></p> <p>Se evidencia la falta de sellos de neopreno en las juntas de construcción, lo cual deriva en colmatación, infiltración y afectaciones a los ángulos de acero de la junta.</p>	<p>Desgaste y falla en la instalación de los sellos de neopreno o vandalismo.</p>
<b>Registro fotográfico:</b>	<b>Posibles Repercusiones:</b>

<p>Se observa que al paso de los vehículos hay un golpeteo o sobresalto y se presenta daño en el concreto de la junta.</p> <p><b>Posible Solución:</b></p> <p>Reemplazar los sellos dañados y realizar limpieza abrasiva, aplicar pintura anticorrosiva en los ángulos de acero, adicionalmente colocar los elementos necesarios para garantizar que los sellos de neopreno no permitan infiltraciones.</p>

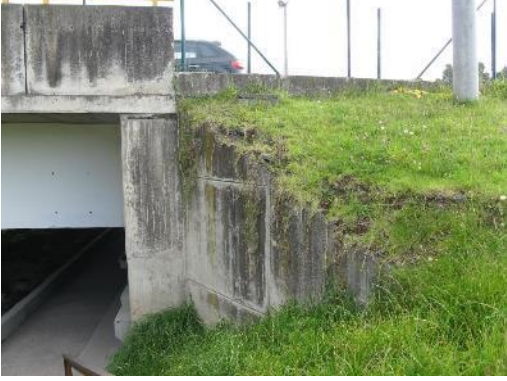
Tabla 91. Inspección puente vehicular Nuevo variante Bogotá

<b>Puente:</b> Puente Vehicular Nuevo Variante Bogotá	
<b>Elemento:</b> Aletas	
<b>Patología:</b>	<b>Posibles Causas:</b>
<p><b>Contaminación biológica</b></p> <p>Nacimiento de hierba en las uniones entre elementos.</p>	<p>Infiltración del agua desde la superficie del puente, exposición del elemento a cielo abierto y exceso humedad en el ambiente.</p>
<b>Registro fotográfico:</b>	<b>Posibles Repercusiones:</b>

<p>Afectación en la durabilidad del puente a largo plazo.</p> <p><b>Posible Solución:</b></p> <p>Mantenimiento y limpieza para controlar el crecimiento del material biológico.</p>

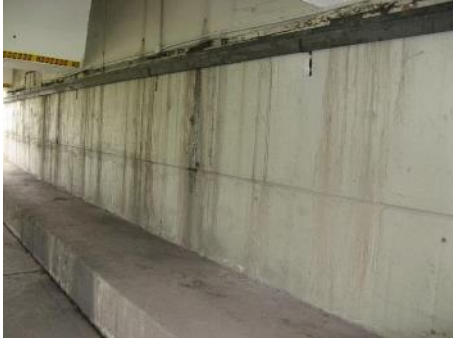
Tabla 92. Inspección puente vehicular Nuevo variante Bogotá

<b>Puente:</b> Puente Vehicular Nuevo Variante Bogotá	
<b>Elemento:</b> Estribos	
<b>Patología:</b>	<b>Posibles Causas:</b>
<p><b>Lixiviación y eflorescencias</b></p> <p>Evidencia de humedad y lixiviación en el apoyo del estribo.</p>	<p>Infiltración del agua desde la superficie del puente, infiltración por las juntas de construcción y exceso humedad en el ambiente.</p>
<b>Registro fotográfico:</b>	<b>Posibles Repercusiones:</b>

<p>Cambio en las propiedades iniciales del concreto disolviendo los componentes cálcicos, alterando la relación agua cemento y reduciendo la resistencia del concreto. Estos efectos se ven reflejados a largo plazo.</p> <p><b>Posibles Solución:</b></p> <p>Se recomienda realizar mantenimiento rutinario y aplicar una capa de impermeabilizante en la superficie para protección de la estructura.</p> <p>Reparación y sellado de las juntas de construcción.</p>

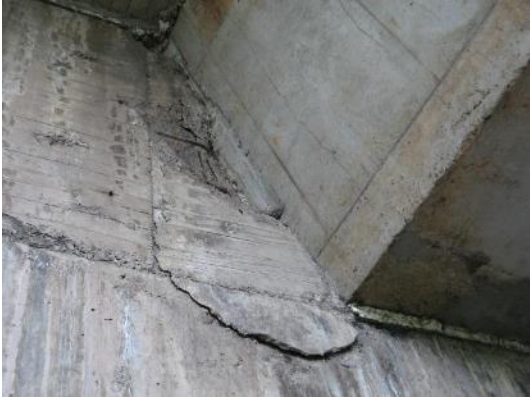
Tabla 93. Inspección puente vehicular Nuevo variante Bogotá

<b>Puente:</b> Puente Vehicular Nuevo Variante Bogotá	
<b>Elemento:</b> Estribos	
<b>Patología:</b>	<b>Posibles Causas:</b>
<p><b>Fisuración</b></p> <p>Fisuras en medio de las vigas con presencia de humedad, eflorescencias y carbonatación.</p>	<p>Se presentan debido al pandeo de los elementos o incrementos de cargas.</p>
<b>Registro fotográfico:</b>	<b>Posibles Repercusiones:</b>

<p>Las fisuras son de una longitud importante por lo que, de no ser tratadas, podrían implicar problemas en la correcta funcionalidad del puente.</p> <p><b>Posible Solución:</b></p> <p>Reparar las fisuras con un material epoxico. A pesar de que son deterioros leves en un futuro pueden generar descascaramiento y pérdida del recubrimiento.</p>

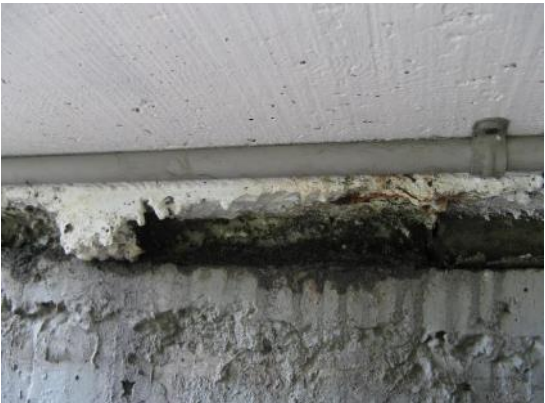
Tabla 94. Inspección puente vehicular Nuevo variante Bogotá

<b>Puente:</b> Puente Vehicular Nuevo Variante Bogotá	
<b>Elemento:</b> Apoyos	
<b>Patología:</b>	<b>Posibles Causas:</b>
<b>Lixiviación y eflorescencias</b>	Infiltración del agua desde la superficie del puente y exceso humedad en el ambiente.
Evidencia de humedad y lixiviación.	
<b>Registro fotográfico:</b>	<b>Posibles Repercusiones:</b>

Cambio en las propiedades iniciales del concreto disolviendo los componentes cálcicos, alterando la relación agua cemento y reduciendo la resistencia del concreto. Estos efectos se ven reflejados a largo plazo.
	<b>Posibles Solución:</b>  Se recomienda realizar mantenimiento rutinario y aplicar una capa de impermeabilizante en la superficie para protección de la estructura.

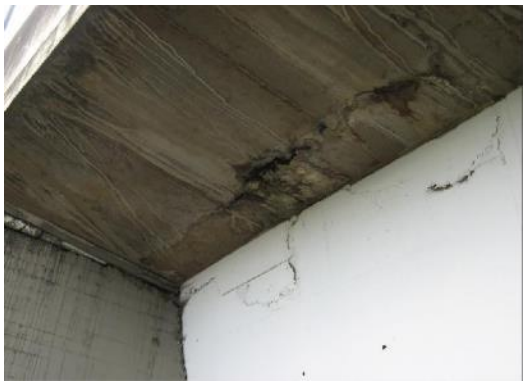
Tabla 95. Inspección puente vehicular Nuevo variante Bogotá

<b>Puente:</b> Puente Vehicular Nuevo Variante Bogotá	
<b>Elemento:</b> Losa	
<b>Patología:</b>	<b>Posibles Causas:</b>
<p><b>Fisuración</b></p> <p>Fisuras en medio de las vigas con presencia de humedad, eflorescencias y carbonatación.</p>	<p>Se presentan debido al pandeo de los elementos o incrementos de cargas.</p>
<b>Registro fotográfico:</b>	<b>Posibles Repercusiones:</b>

<p>Las fisuras son de una longitud importante por lo que, de no ser tratadas, podrían implicar problemas en la correcta funcionalidad del puente.</p>
	<p><b>Posible Solución:</b></p> <p>Reparar las fisuras con un material epóxico. A pesar de que son deterioros leves en un futuro pueden generar descascamiento y pérdida del recubrimiento.</p>

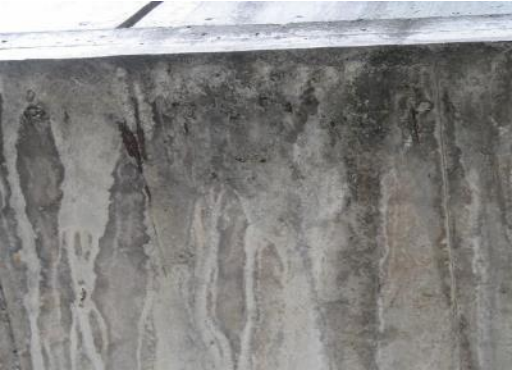
Tabla 96. Inspección puente vehicular Nuevo variante Bogotá

<b>Puente:</b> Puente Vehicular Nuevo Variante Bogotá	
<b>Elemento:</b> Losa	
<b>Patología:</b>	<b>Posibles Causas:</b>
<b>Lixiviación y eflorescencias</b>	Infiltración del agua desde la superficie del puente y exceso humedad en el ambiente.
Evidencia de humedad y lixiviación.	
<b>Registro fotográfico:</b>	<b>Posibles Repercusiones:</b>

Cambio en las propiedades iniciales del concreto disolviendo los componentes cálcicos, alterando la relación agua cemento y reduciendo la resistencia del concreto. Estos efectos se ven reflejados a largo plazo.
	<b>Posibles Solución:</b>
	Se recomienda realizar mantenimiento rutinario y aplicar una capa de impermeabilizante en la superficie para protección de la estructura.

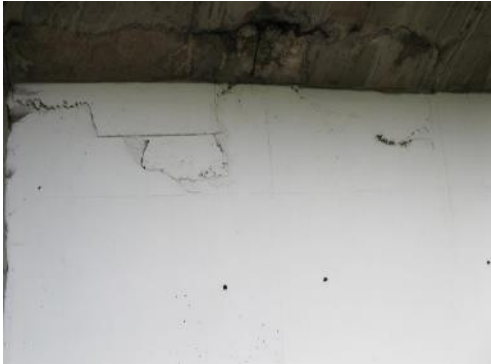
Tabla 97. Inspección puente vehicular Nuevo variante Bogotá

<b>Puente:</b> Puente Vehicular Nuevo Variante Bogotá	
<b>Elemento:</b> Vigas	
<b>Patología:</b>	<b>Posibles Causas:</b>
<p><b>Fisuración</b></p> <p>Fisuras en medio de las vigas con presencia de humedad, eflorescencias y carbonatación.</p>	<p>Se presentan debido al pandeo de los elementos o incrementos de cargas.</p>
<b>Registro fotográfico:</b>	<b>Posibles Repercusiones:</b>

<p>Las fisuras son de una longitud importante por lo que, de no ser tratadas, podrían implicar problemas en la correcta funcionalidad del puente.</p>
	<p><b>Posible Solución:</b></p> <p>Reparar las fisuras con un material epóxico. A pesar de que son deterioros leves en un futuro pueden generar descascaramiento y pérdida del recubrimiento.</p>

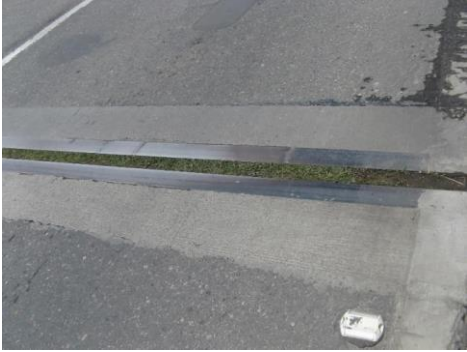
Tabla 100. Inspección puente vehicular teletón curvo

<b>Puente:</b> Puente Vehicular Teletón Curvo	
<b>Elemento:</b> Juntas de dilatación	
<b>Patología:</b>	<b>Posibles Causas:</b>
<p><b>Contaminación biológica</b></p> <p>Nacimiento de hierba en las uniones entre elementos.</p>	<p>Infiltración del agua desde la superficie del puente, infiltración por las juntas de dilatación y exceso humedad en el ambiente.</p>
<b>Registro fotográfico:</b>	<b>Posibles Repercusiones:</b>

<p>Afectación en la durabilidad del puente a largo plazo.</p> <p><b>Posible Solución:</b></p> <p>Mantenimiento y limpieza para controlar el crecimiento del material biológico.</p>

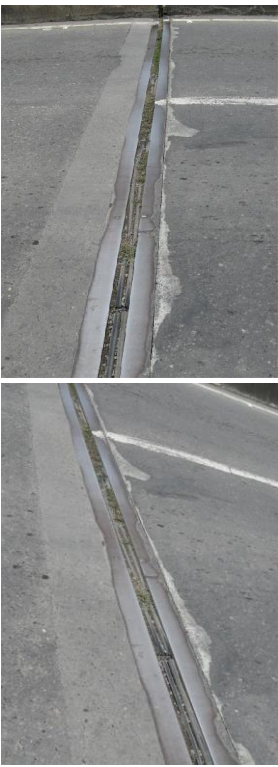
Tabla 101. Inspección puente vehicular teletón curvo

<p><b>Puente:</b> Puente Vehicular Teletón Curvo</p>	
<p><b>Elemento:</b> Juntas de dilatación</p>	
<p><b>Patología:</b></p>	<p><b>Posibles Causas:</b></p>
<p><b>Falta de sello de neopreno</b></p> <p>el sello de neopreno ha cedido o se ha deformado, la junta de dilatación del eje 1 tiene una separación de 7.5 cm a 8.5 cm y la junta de dilatación del eje 7 tiene una separación de 10 cm a 9.5 cm</p>	<p>Desgaste y falla en la instalación de los sellos de neopreno o vandalismo.</p>
<p><b>Registro fotográfico:</b></p>	<p><b>Posibles Repercusiones:</b></p>

<p>Se observa que al paso de los vehículos hay un golpeteo o sobresalto y se presenta daño en el concreto de la junta, además por la deformación se genera infiltración al tablero y estribos</p> <p><b>Posible Solución:</b></p> <p>Reemplazar los sellos dañados y realizar limpieza abrasiva, aplicar pintura anticorrosiva en los ángulos de acero, adicionalmente colocar los elementos necesarios para garantizar que los sellos de neopreno no permitan infiltraciones.</p>

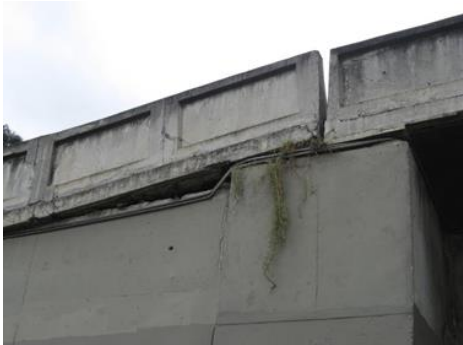
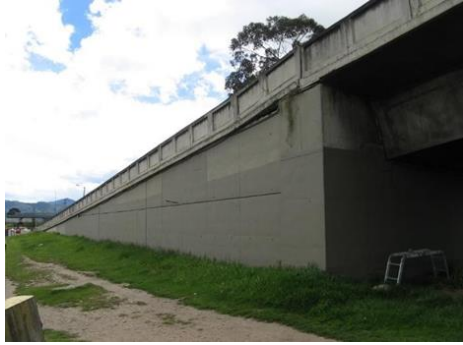
Tabla 103. Inspección puente vehicular teletón curvo

<p><b>Puente:</b> Puente Vehicular Teletón Curvo</p>	
<p><b>Elemento:</b> Aletas y muros de acompañamiento</p>	
<p><b>Patología:</b></p>	<p><b>Posibles Causas:</b></p>
<p><b>Contaminación biológica</b></p> <p>Nacimiento de hierba y moho en las uniones entre elementos y entre las fisuras.</p>	<p>Infiltración del agua desde la superficie del puente, exposición del elemento a cielo abierto y exceso humedad en el ambiente.</p>
<p><b>Registro fotográfico:</b></p>	<p><b>Posibles Repercusiones:</b></p>

<p>Afectación en la durabilidad del puente a largo plazo.</p> <p><b>Posible Solución:</b></p> <p>Mantenimiento y limpieza para controlar el crecimiento del material biológico.</p>

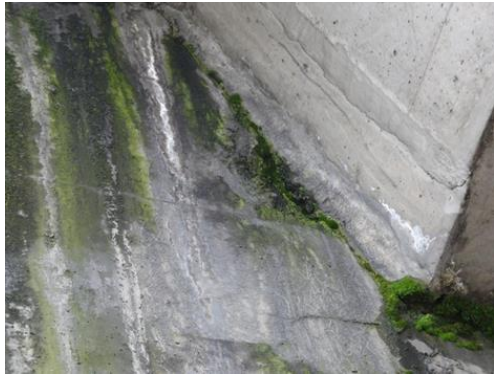
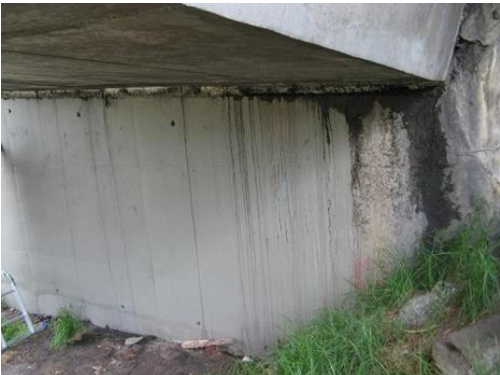
Tabla 105. Inspección puente vehicular teletón curvo

<b>Puente:</b> Puente Vehicular Teletón Curvo	
<b>Elemento:</b> Estribos	
<b>Patología:</b>	<b>Posibles Causas:</b>
<b>Lixiviación y eflorescencias</b>	Infiltración del agua desde la superficie del puente, infiltración por las juntas de construcción y exceso humedad en el ambiente.
Evidencia de humedad y lixiviación en el apoyo del estribo.	
<b>Registro fotográfico:</b>	<b>Posibles Repercusiones:</b>

Cambio en las propiedades iniciales del concreto disolviendo los componentes cálcicos, alterando la relación agua cemento y reduciendo la resistencia del concreto. Estos efectos se ven reflejados a largo plazo.

<b>Posibles Solución:</b>  Se recomienda realizar mantenimiento rutinario y aplicar una capa de impermeabilizante en la superficie para protección de la estructura.  Reparación y sellado de las juntas de construcción.

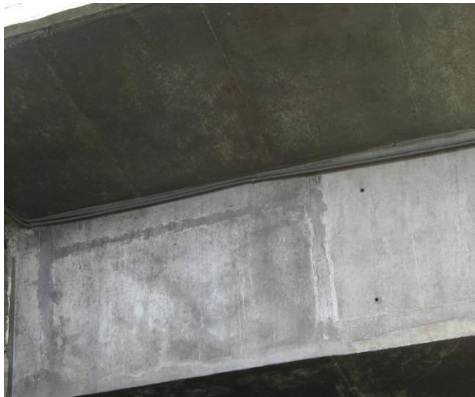
Tabla 109. Inspección puente vehicular teletón curvo

<b>Puente:</b> Puente Vehicular Teletón Curvo	
<b>Elemento:</b> Losa	
<b>Patología:</b>	<b>Posibles Causas:</b>
<b>Lixiviación y eflorescencias</b>	Infiltración del agua desde la superficie del puente y exceso humedad en el ambiente.
Evidencia de humedad y lixiviación.	
<b>Registro fotográfico:</b>	<b>Posibles Repercusiones:</b>

Cambio en las propiedades iniciales del concreto disolviendo los componentes cálcicos, alterando la relación agua cemento y reduciendo la resistencia del concreto. Estos efectos se ven reflejados a largo plazo.
	<b>Posibles Solución:</b>  Se recomienda realizar mantenimiento rutinario y aplicar una capa de impermeabilizante en la superficie para protección de la estructura.
