INSPECCIÓN VISUAL Y ESTUDIO DE PATOLOGÍAS ESTRUCTURALES DE  
PUENTES VEHICULARES EN LA AUTOPISTA NORTE - LA CARO - BRICEÑO

UNIVERSIDAD CATÓLICA DE COLOMBIA  
FACULTAD DE INGENIERÍA  
PROGRAMA DE INGENIERÍA CIVIL  
BOGOTÁ D.C.  
2018

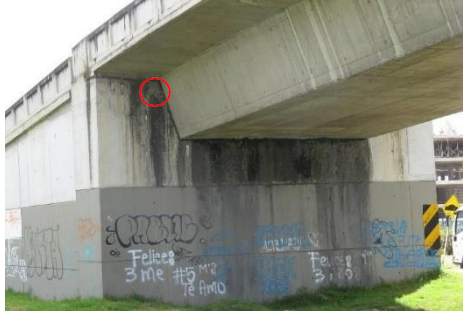
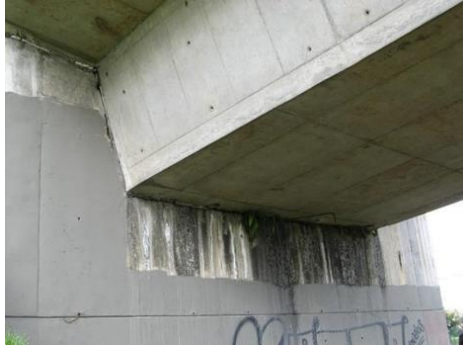
Tabla 113. Inspección puente vehicular Rancho JR

<b>Puente:</b> Puente Vehicular Rancho JR	
<b>Elemento:</b> Estribos	
<b>Patología:</b>	<b>Posibles Causas:</b>
<b>Lixiviación y eflorescencias</b>	Infiltración del agua desde la superficie del puente, infiltración por las juntas de construcción y exceso humedad en el ambiente.
Evidencia de humedad y lixiviación en el apoyo del estribo.	
<b>Registro fotográfico:</b>	<b>Posibles Repercusiones:</b>

Cambio en las propiedades iniciales del concreto disolviendo los componentes cálcicos, alterando la relación agua cemento y reduciendo la resistencia del concreto. Estos efectos se ven reflejados a largo plazo.

<b>Posibles Solución:</b>  Se recomienda realizar mantenimiento rutinario y aplicar una capa de impermeabilizante en la superficie para protección de la estructura.  Reparación y sellado de las juntas de construcción.

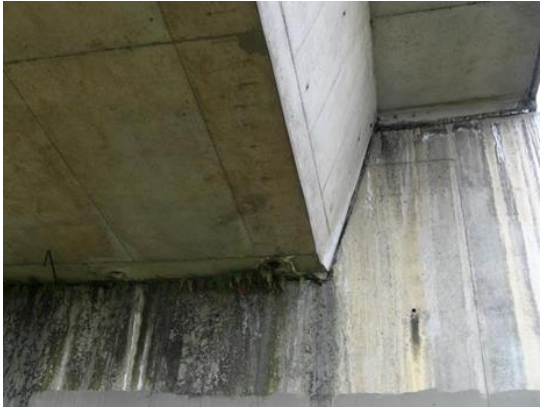
Tabla 114. Inspección puente vehicular Rancho JR

<b>Puente:</b> Puente Vehicular Rancho JR	
<b>Elemento:</b> Estribos	
<b>Patología:</b>	<b>Posibles Causas:</b>
<b>Contaminación biológica</b>	Infiltración del agua desde la superficie del puente, infiltración por las juntas de construcción y exceso humedad en el ambiente.
Nacimiento de hierba en las uniones entre las vigas y el estribo.	
<b>Registro fotográfico:</b>	<b>Posibles Repercusiones:</b>

Afectación en la durabilidad del puente a largo plazo.
Reparación y sellado de las juntas de construcción, mantenimiento y limpieza para controlar el crecimiento del material biológico. Por durabilidad se recomienda evitar exponer el concreto a altas temperaturas como las generadas por fogatas.

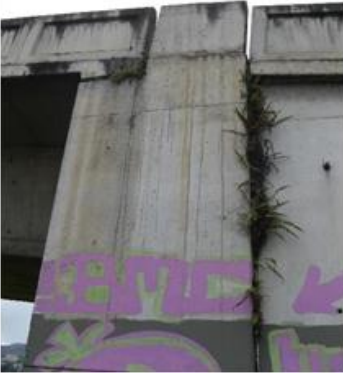
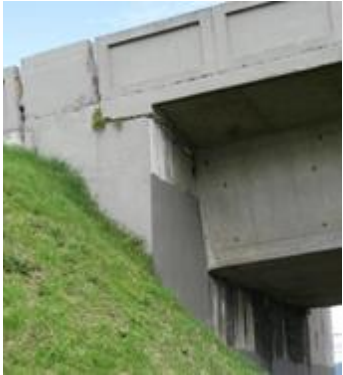
Tabla 115. Inspección puente vehicular Rancho JR

<b>Puente:</b> Puente Vehicular Rancho JR	
<b>Elemento:</b> Aletas	
<b>Patología:</b>	<b>Posibles Causas:</b>
<p><b>Contaminación biológica</b></p> <p>Nacimiento de hierba en las uniones entre aletas y muros de acompañamiento.</p>	<p>Infiltración del agua desde la superficie del puente, exposición del elemento a cielo abierto y exceso de humedad en el ambiente.</p>
<b>Registro fotográfico:</b>	<b>Posibles Repercusiones:</b>

<p>Afectación en la durabilidad del puente a largo plazo.</p> <p><b>Posible Solución:</b></p> <p>Mantenimiento y limpieza para controlar el crecimiento del material biológico.</p>

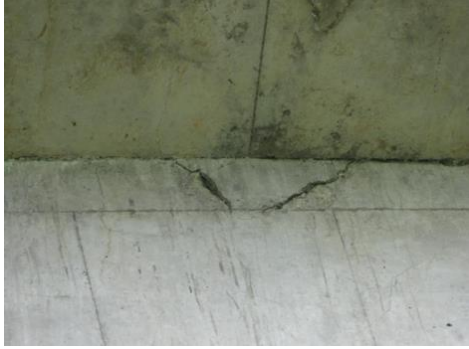
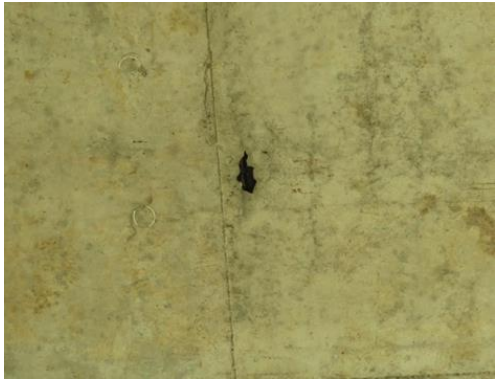
Tabla 116. Inspección puente vehicular Rancho JR

<b>Puente:</b> Puente Vehicular Rancho JR	
<b>Elemento:</b> Vigas y riostras	
<b>Patología:</b>	<b>Posibles Causas:</b>
<b>Fisuración</b>  Fisuras a cortante en ambas almas de la viga cajón, fisuras transversales en losa inferior.	Se presentan debido al pandeo de los elementos o incrementos de cargas.
<b>Registro fotográfico:</b>	<b>Posibles Repercusiones:</b>

No se afecta el comportamiento de la estructura por lo que las fisuras son leves.  <b>Posible Solución:</b>  Reparar las fisuras con un material epóxico. A pesar de que son deterioros leves en un futuro pueden generar descascaramiento y pérdida del recubrimiento.

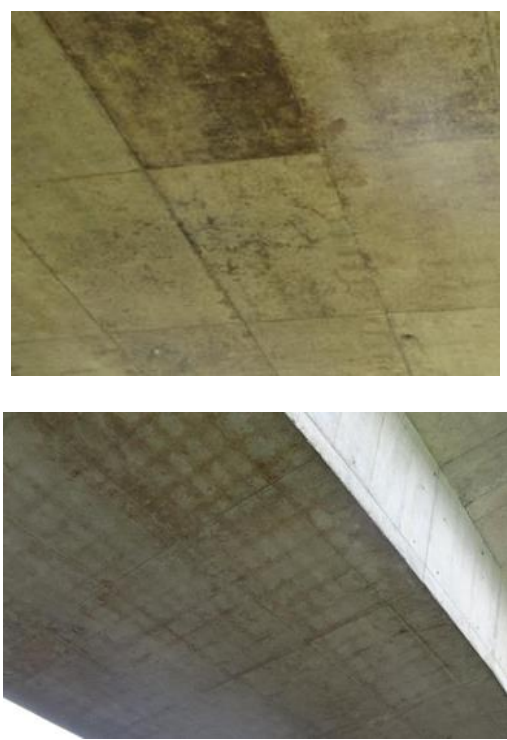
Tabla 117. Inspección puente vehicular Rancho JR

<b>Puente:</b> Puente Vehicular Rancho JR	
<b>Elemento:</b> Vigas y riostras	
<b>Patología:</b>	<b>Posibles Causas:</b>
<p><b>Hormigqueo</b></p> <p>Exposición del agregado grueso y vacíos irregulares en la superficie de concreto, coincide con la marcación de la parrilla de refuerzo.</p>	<p>Escasez de mortero en la mezcla lo cual disminuye la manejabilidad del concreto y la probabilidad de que los agregados queden cubiertos con la pasta, fraguados tempranos o una inadecuada compactación que ayude al mortero a cubrir los agregados, así como las juntas de la formaleta</p>
<b>Registro fotográfico:</b>	<b>Posibles Repercusiones:</b>

<p>Fisuras, porosidad del concreto y disminución de la resistencia y durabilidad del material.</p> <p><b>Posible Solución:</b></p> <p>Reparar los hormigueros con una capa de mortero o con material epóxico.</p>

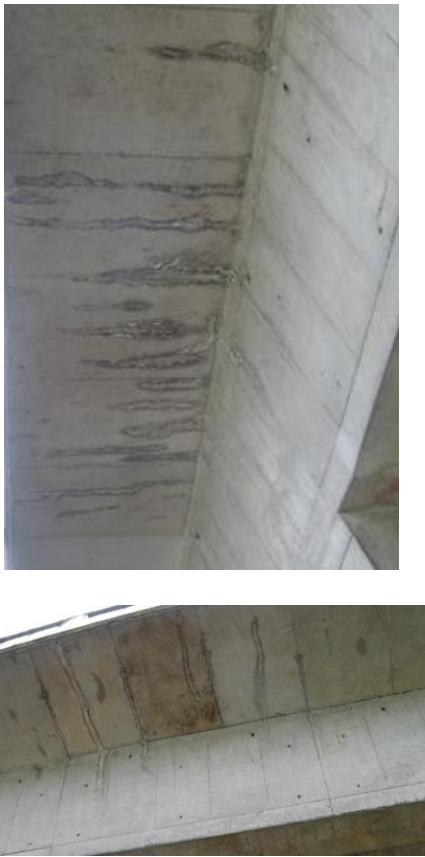
Tabla 118. Inspección puente vehicular Rancho JR

<b>Puente:</b> Puente Vehicular Rancho JR	
<b>Elemento:</b> Losa	
<b>Patología:</b>	<b>Posibles Causas:</b>
<p><b>Fisuración</b></p> <p>Fisuras transversales superficiales.</p>	<p>Se presentan debido al pandeo de los elementos o incrementos de cargas.</p>
<b>Registro fotográfico:</b>	<b>Posibles Repercusiones:</b>

<p>No se afecta el comportamiento de la estructura por lo que las fisuras son leves.</p> <p><b>Posible Solución:</b></p> <p>Ejecutar labores de mantenimiento rutinario, limpieza en todas las pilas, realizar reparación del concreto en las zonas especificadas e inyectar las fisuras con espesor mayor o igual a 0.30 mm. Por durabilidad del concreto se recomienda evitar la acumulación de basura y excrementos en las columnas.</p>

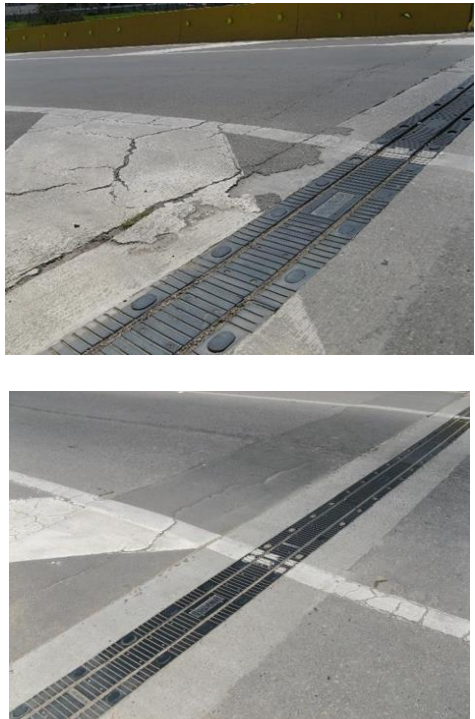
Tabla 120. Inspección puente vehicular Rancho JR

<b>Puente:</b> Puente Vehicular Rancho JR	
<b>Elemento:</b> Juntas de dilatación	
<b>Patología:</b>	<b>Posibles Causas:</b>
<p><b>Contaminación biológica y colmatación</b></p> <p>Nacimiento de hierba en las uniones entre elementos debido a la colmatación de tierra sobre la junta de dilatación en ambos costados del puente.</p>	<p>Un mal drenaje en la superficie del puente genera la acumulación de tierra sobre las juntas de dilatación.</p>
<b>Registro fotográfico:</b>	<b>Posibles Repercusiones:</b>

<p>Afectación en la durabilidad del puente a largo plazo.</p> <p><b>Posible Solución:</b></p> <p>Mantenimiento y limpieza para controlar la acumulación de material.</p>

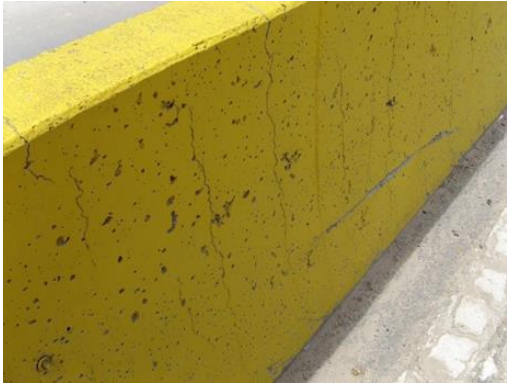
Tabla 121. Inspección puente vehicular Rancho JR

<b>Puente:</b> Puente Vehicular Rancho JR	
<b>Elemento:</b> Barreras	
<b>Patología:</b>	<b>Posible Causas:</b>
<p><b>Fisuración</b></p> <p>Fisuras en el prefabricado tipo New Jersey a cada costado.</p>	<p>Se presentan debido al uso de materiales inadecuados, a esfuerzos transferidos no calculados en el diseño del puente o a posible deterioro.</p>
<b>Registro fotográfico:</b>	<b>Posible Repercusiones:</b>

<p>Inseguridad principalmente al peatón y a los conductores por la función de barrera de contención en un accidente.</p> <p><b>Posible Solución:</b></p> <p>Realizar las reparaciones de concreto en las barreras y realizar labores de mantenimiento rutinario y limpieza.</p>

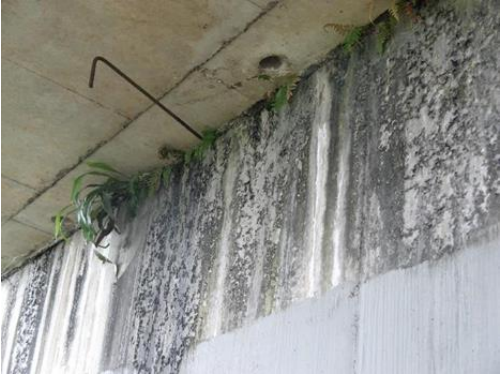
Tabla 122. Inspección puente vehicular Rancho JR

<b>Puente:</b> Puente Vehicular Rancho JR	
<b>Elemento:</b> Apoyos	
<b>Patología:</b>	<b>Posibles Causas:</b>
<p><b>Contaminación biológica</b></p> <p>Nacimiento de hierba en las uniones entre elementos.</p>	<p>Infiltración del agua desde la superficie del puente y exceso humedad en el ambiente.</p>
<b>Registro fotográfico:</b>	<b>Posibles Repercusiones:</b>

<p>Afectación en la durabilidad del puente y sus neoprenos a largo plazo.</p> <p><b>Posible Solución:</b></p> <p>Mantenimiento y limpieza para controlar el crecimiento del material biológico.</p>

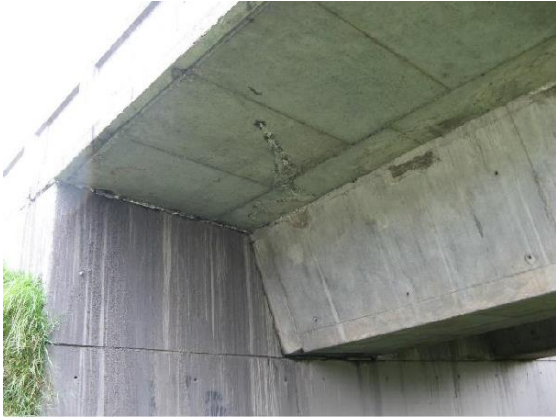
Tabla 125. Inspección puente vehicular La Caro Nuevo

<b>Puente:</b> Puente Vehicular La Caro Nuevo	
<b>Elemento:</b> Estribos	
<b>Patología:</b>	<b>Posibles Causas:</b>
<p><b>Lixiviación y eflorescencias</b></p> <p>Evidencia de humedad y lixiviación en el apoyo del estribo.</p>	<p>Infiltración del agua desde la superficie del puente, infiltración por las juntas de construcción y exceso humedad en el ambiente.</p>
<b>Registro fotográfico:</b>	<b>Repercusiones:</b>

<p>Cambio en las propiedades iniciales del concreto disolviendo los componentes cálcicos, alterando la relación agua cemento y reduciendo la resistencia del concreto. Estos efectos se ven reflejados a largo plazo.</p> <p><b>Posible Solución:</b></p> <p>Reparación y sellado de las juntas de construcción.</p>

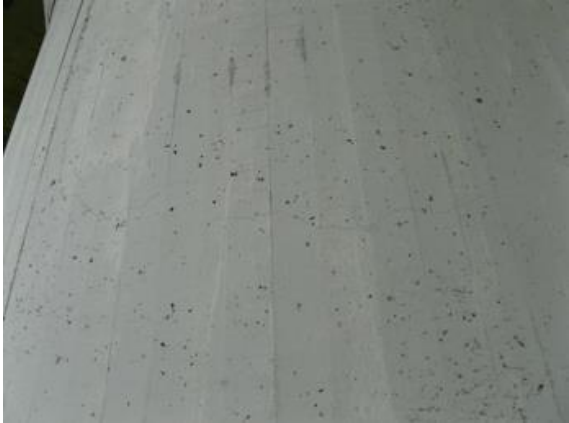
<b>Puente:</b> Puente Vehicular La Caro Nuevo
<b>Elemento:</b> Pilas

<b>Patología:</b>	<b>Posibles Causas:</b>
<p><b>Hormigueo del concreto</b></p> <p>Perdida de recubrimiento del concreto, porosidad y disminución de la durabilidad del elemento.</p>	<p>Malos procesos constructivos son la principal causa de esta patología, donde una mala vibración del concreto genera la porosidad y las irregularidades otras causas pueden ser una gran altura al verter el concreto y la composición incorrecta de los agregados pétreos.</p>
<b>Registro fotográfico:</b>	<b>Repercusiones:</b>

<p>Disminución de la resistencia, durabilidad del concreto, fisuración y afectación en el acabado de un elemento estructural.</p> <p><b>Posible Solución:</b></p> <p>Hacer una inyección de un mortero de baja retracción o de un material epóxico.</p>

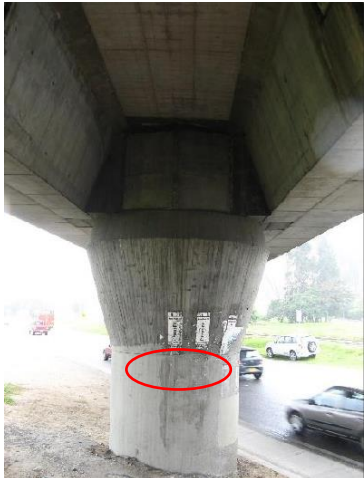
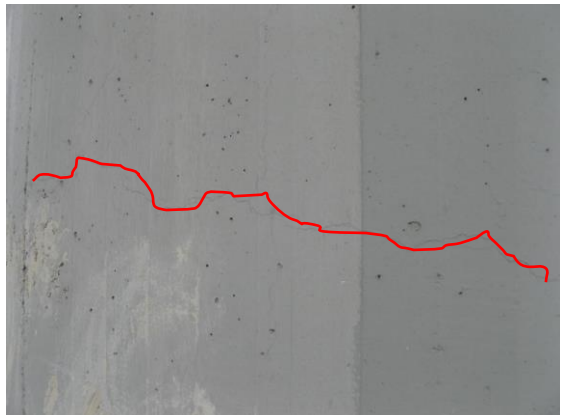
Tabla 128. Inspección puente vehicular La Caro Nuevo

<b>Puente:</b> Puente Vehicular La Caro Nuevo	
<b>Elemento:</b> Pilas	
<b>Patología:</b>	<b>Posibles Causas:</b>
<b>Fisuración</b>	Se presentan debido a un exceso de carga axial.
Fisura horizontal por aplastamiento.	
<b>Registro fotográfico:</b>	<b>Repercusiones:</b>

Podría generar un daño estructural y una reducción de la durabilidad además de otras patologías como el descascaramiento del concreto y la corrosión del acero de refuerzo.

<b>Posible Solución:</b>  Hacer una inyección de un mortero de baja retracción o de un material epóxico.

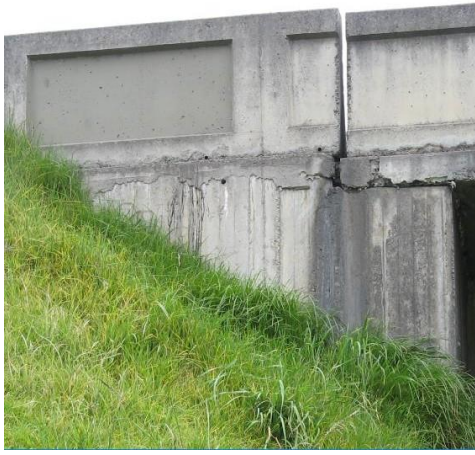
Tabla 131. Inspección puente vehicular La Caro Nuevo

<b>Puente:</b> Puente Vehicular La Caro Nuevo	
<b>Elemento:</b> Aletas	
<b>Patología:</b>	<b>Posibles Causas:</b>
<b>Contaminación biológica</b>	Falta de mantenimiento y limpieza, exposición del elemento a cielo abierto y exceso humedad en el ambiente.
Nacimiento de hierba en los costados de las aletas	
<b>Registro fotográfico:</b>	<b>Repercusiones:</b>

Afectación en la durabilidad del puente por absorción del calcio en el concreto a través de la materia orgánica esto puede suceder a largo plazo.
	<b>Posible Solución:</b>  Mantenimiento y limpieza para controlar el crecimiento del material biológico.

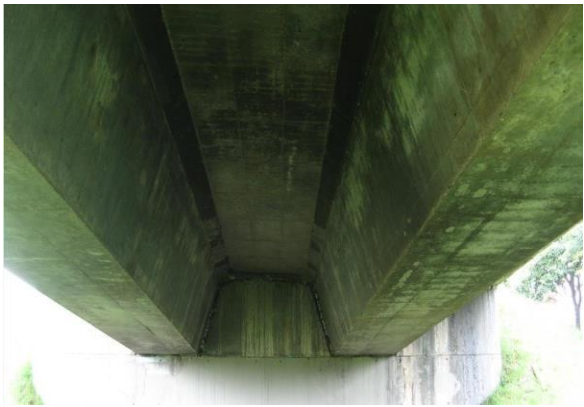
Tabla 137. Inspección puente vehicular La Caro Nuevo

<b>Puente:</b> Puente Vehicular La Caro Nuevo	
<b>Elemento:</b> Vigas	
<b>Patología:</b>	<b>Posibles Causas:</b>
<b>Contaminación por humo</b>	Se presentan debido al paso periódico del tren por debajo del puente.
Contaminación de humo negro.	
<b>Registro fotográfico:</b>	<b>Repercusiones:</b>

Podría generar otras patologías como lixiviaciones.
	<b>Posible Solución:</b>
	Hacer una limpieza y mantenimiento rutinario en vigas.

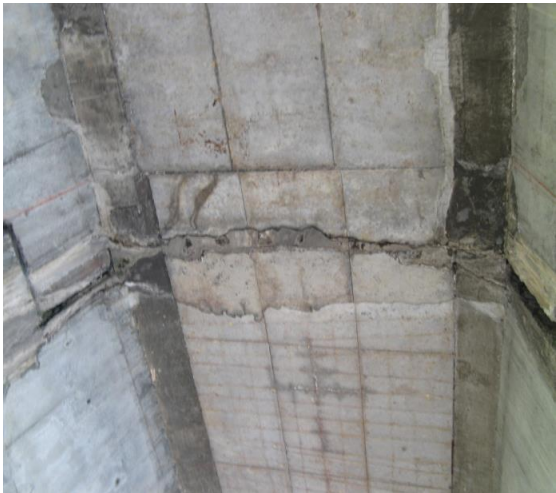
Tabla 138. Inspección puente vehicular La Caro Nuevo

<b>Puente:</b> Puente Vehicular La Caro Nuevo	
<b>Elemento:</b> Losa	
<b>Patología:</b>	<b>Posibles Causas:</b>
<p><b>Fisuración</b></p> <p>Fisuración de la losa entre las vigas.</p>	<p>Se presenta por flexión donde hay concentración de tensiones en la losa.</p>
<b>Registro fotográfico:</b>	<b>Repercusiones:</b>

<p>Podría generar un daño estructural, una reducción de la durabilidad o un descascaramiento que podría llevar a la corrosión del acero de refuerzo.</p> <p><b>Posible Solución:</b></p> <p>Hacer una inyección de un mortero de baja retracción o de un material epóxico.</p>

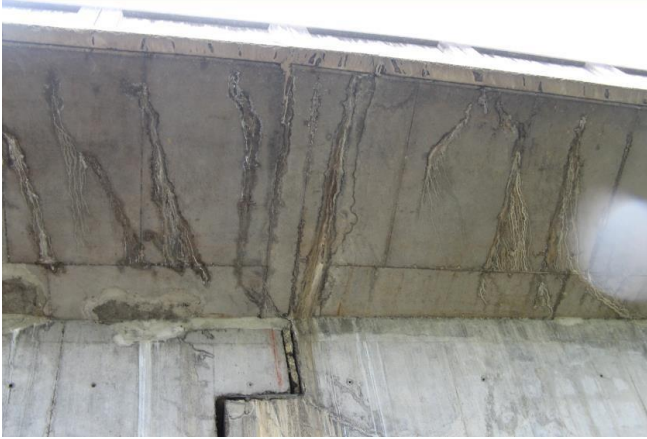
Tabla 139. Inspección puente vehicular La Caro Nuevo

<b>Puente:</b> Puente Vehicular La Caro Nuevo	
<b>Elemento:</b> Losa	
<b>Patología:</b>	<b>Posibles Causas:</b>
<p><b>Fisuración</b></p> <p>Fisuración de la losa entre las vigas.</p>	<p>Se presenta por flexión donde hay concentración de tensiones en la losa.</p>
<b>Registro fotográfico:</b>	<b>Repercusiones:</b>

<p>Podría generar un daño estructural, una reducción de la durabilidad o un descascaramiento que podría llevar a la corrosión del acero de refuerzo.</p> <p><b>Posible Solución:</b></p> <p>Hacer una inyección de un mortero de baja retracción o de un material epóxico.</p>

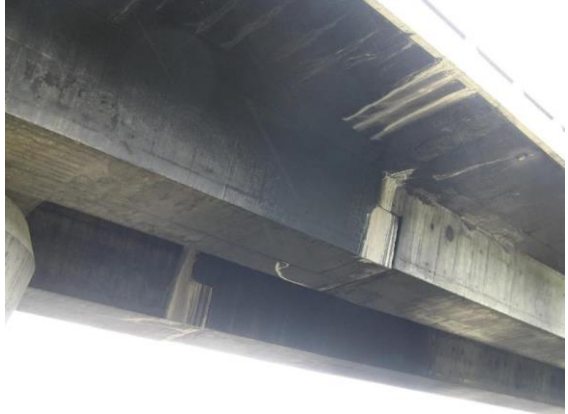
Tabla 140. Inspección puente vehicular La Caro Nuevo

<b>Puente:</b> Puente Vehicular La Caro Nuevo	
<b>Elemento:</b> Losa	
<b>Patología:</b>	<b>Posibles Causas:</b>
<b>Contaminación por humo</b>	Se presentan debido al paso periódico del tren por debajo del puente.
Contaminación de humo negro.	
<b>Registro fotográfico:</b>	<b>Repercusiones:</b>

Podría generar otras patologías como lixiviaciones.
	<b>Posible Solución:</b>  Hacer una limpieza y mantenimiento rutinario en vigas.

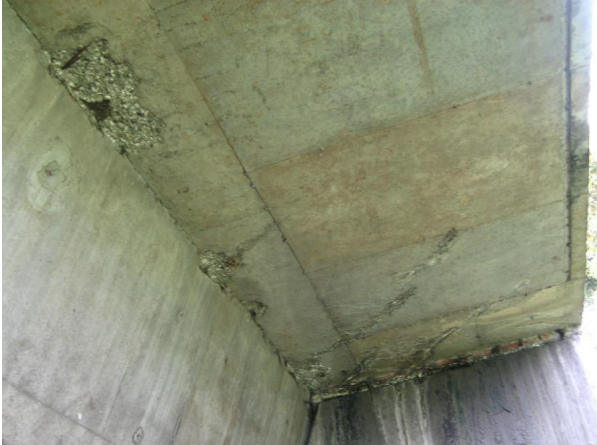
Tabla 141. Inspección puente vehicular La Caro Nuevo

<p><b>Puente:</b> Puente Vehicular La Caro Nuevo</p>	
<p>Elemento: Losa</p>	
<p><b>Patología:</b></p>	<p><b>Posibles Causas:</b></p>
<p><b>Fisuración</b></p>	<p>Se presentan debido a los esfuerzos cortantes. En los extremos de las luces donde el cortante es mayor presentando fisuras oblicuas transversales a la dirección del acero principal.</p>
<p>Fisuración por cortante</p>	
<p><b>Registro fotográfico:</b></p>	<p><b>Repercusiones:</b></p>

<p>Podría generar un daño estructural, una reducción de la durabilidad, la falla del elemento a largo plazo o un Descascaramiento que podría llevar a la corrosión del acero de refuerzo.</p>
	<p><b>Posible Solución:</b></p> <p>Hacer una inyección de un mortero de baja retracción o de un material epóxico.</p>

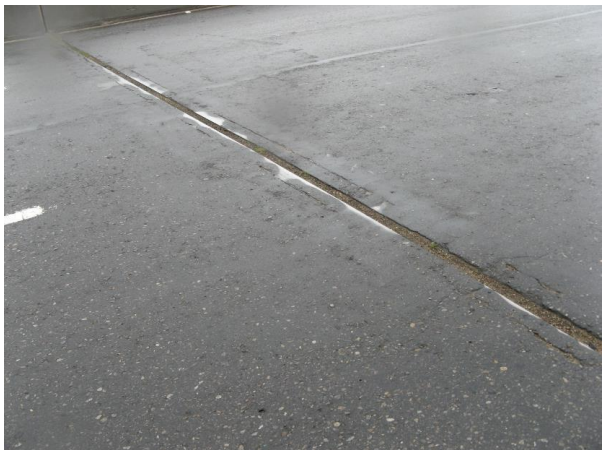
Tabla 142. Inspección puente vehicular La Caro Nuevo

<p><b>Puente:</b> Puente Vehicular La Caro Nuevo</p>	
<p><b>Elemento:</b> Junta de construcción</p>	
<p><b>Patología:</b></p>	<p><b>Posibles Causas:</b></p>
<p><b>Contaminación biológica</b></p> <p>Se encuentra colmatación de tierra y material orgánico.</p>	<p>Falta de mantenimiento de la junta y desgaste del neopreno.</p>
<p><b>Registro fotográfico:</b></p>	<p><b>Repercusiones:</b></p>

<p>Permite infiltración hacia los elementos inferiores del puente y pérdida de las propiedades del neopreno.</p> <p><b>Posible Solución:</b></p> <p>Restaurar los ángulos de acero, hacer una limpieza de los materiales colmatados y reemplazar la junta.</p>

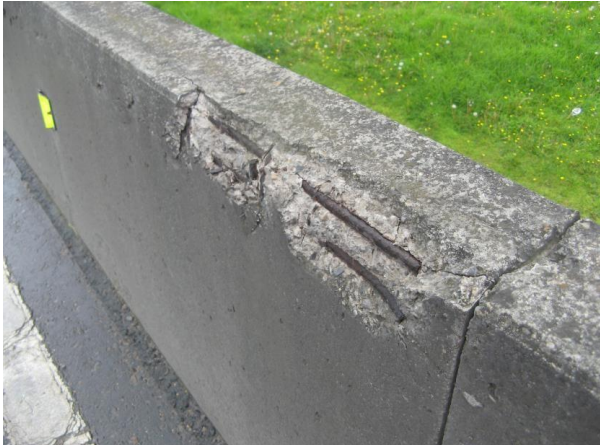
Tabla 143. Inspección puente vehicular La Caro Nuevo

<b>Puente:</b> Puente Vehicular La Caro Nuevo	
<b>Elemento:</b> Barreras	
<b>Patología:</b>	<b>Posibles Causas:</b>
<b>Corrosión</b>  Delaminación del concreto eliminando el recubrimiento y exponiendo el acero de refuerzo.	Aparentemente la estructura sufrió un daño externo que genero la delaminación del concreto y la exposición del acero de refuerzo.
<b>Registro fotográfico:</b>	<b>Repercusiones:</b>

Se puede afectar el comportamiento estructural del elemento generando perdida de adherencia entre al acero y el concreto y delaminación del concreto además de una perdida de las propiedades mecánicas del acero.
	<b>Posible Solución:</b>
	Se debe remover el material deteriorado del acero de refuerzo, para luego proceder a colocar un mortero de reparación con los recubrimientos adecuados.

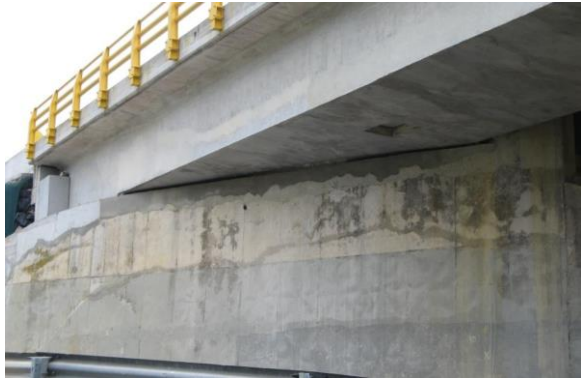
Tabla 148. Inspección puente vehicular La Caro Antiguo Con Ampliación

<b>Puente:</b> Puente Vehicular La Caro Antiguo Con Ampliación	
<b>Elemento:</b> Estribos	
<b>Patología:</b>	<b>Posibles Causas:</b>
<b>Lixiviación y eflorescencias</b>  Evidencia de humedad y lixiviación en la parte frontal del apoyo.	Infiltración del agua desde la superficie del puente, infiltración por las juntas de construcción y exceso humedad en el ambiente.
<b>Registro fotográfico:</b>	<b>Repercusiones:</b>

Cambio en las propiedades iniciales del concreto disolviendo los componentes cálcicos, alterando la relación agua cemento y reduciendo la resistencia del concreto. Estos efectos se ven reflejados a largo plazo.
	<b>Posible Solución:</b>  Reparación y sellado de las juntas de construcción.

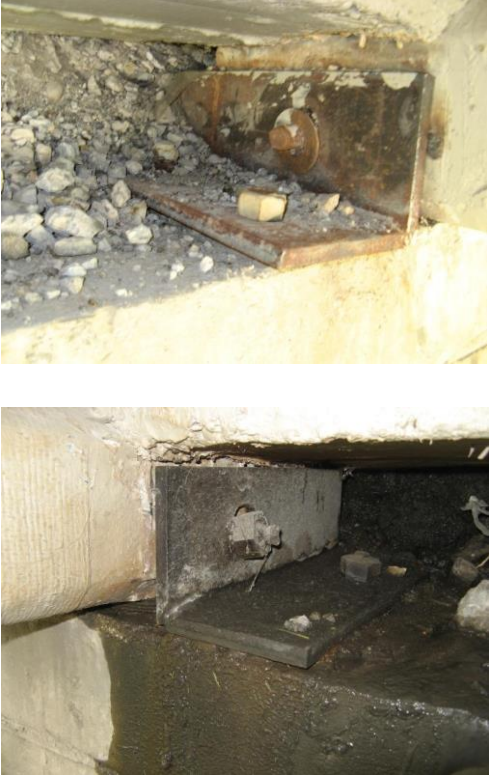
Tabla 149. Inspección puente vehicular La Caro Antiguo Con Ampliación

<p><b>Puente:</b> Puente Vehicular La Caro Antiguo Con Ampliación</p>	
<p><b>Elemento:</b> Estribos</p>	
<p><b>Patología:</b></p>	<p><b>Posibles Causas:</b></p>
<p><b>Corrosión</b></p> <p>Humedad excesiva en los topes sísmicos de platinas de 0.015m en los laterales de los estribos</p>	<p>Malos procesos constructivos son la principal causa de esta patología, donde se filtra agua desde la superficie de los puentes y no se realizan mantenimientos periódicos.</p>
<p><b>Registro fotográfico:</b></p>	<p><b>Repercusiones:</b></p>

<p>Se puede afectar el comportamiento estructural del elemento generando pérdida de las propiedades mecánicas del acero.</p> <p><b>Posible Solución:</b></p> <p>Se debe remover el material deteriorado del acero, para luego proceder a colocar un acero nuevo con las consideraciones de instalación adecuadas.</p>

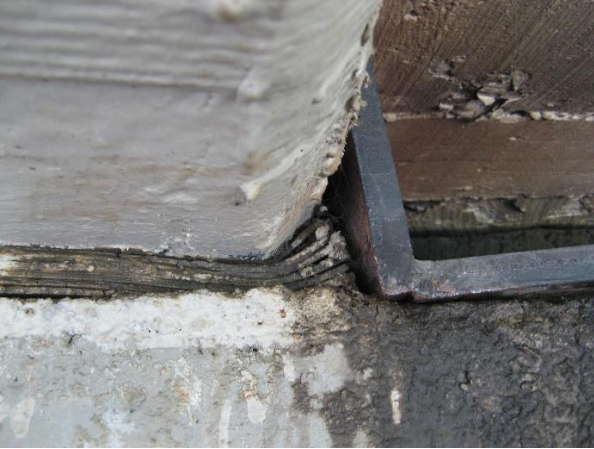
Tabla 150. Inspección puente vehicular La Caro Antiguo Con Ampliación

<p><b>Puente:</b> Puente Vehicular La Caro Antiguo Con Ampliación</p>	
<p><b>Elemento:</b> Estribos</p>	
<p><b>Patología:</b></p>	<p><b>Posibles Causas:</b></p>
<p><b>Lixiviación y eflorescencias</b></p> <p>Evidencia de humedad y lixiviación en el apoyo del estribo.</p>	<p>Infiltración del agua desde la superficie del puente, infiltración por las juntas de construcción y exceso humedad en el ambiente.</p>
<p><b>Registro fotográfico:</b></p>	<p><b>Repercusiones:</b></p>

<p>Cambio en las propiedades iniciales del concreto disolviendo los componentes cálcicos, alterando la relación agua cemento, reduciendo la resistencia del concreto. Estos efectos se ven reflejados a largo plazo y desgaste de los neoprenos.</p> <p><b>Posible Solución:</b></p> <p>Reparación y sellado de las juntas de construcción.</p>

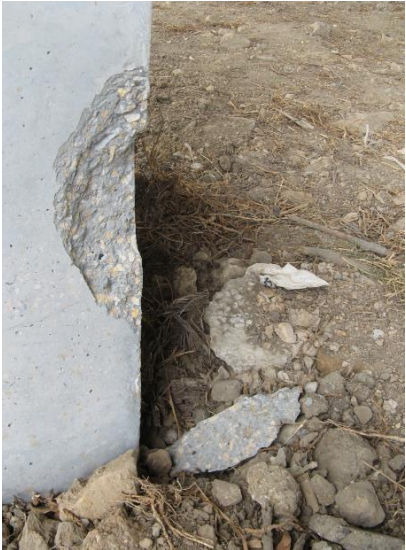
Tabla 152. Inspección puente vehicular La Caro Antiguo Con Ampliación

<b>Puente:</b> Puente Vehicular La Caro Antiguo Con Ampliación	
<b>Elemento:</b> Pilas	
<b>Patología:</b>	<b>Posibles Causas:</b>
<p><b>Descascaramiento</b></p> <p>Daños en el concreto de la base de las pilas generados por descascaramiento.</p>	<p>Se presentan debido a la posible humedad del concreto en la base de las pilas lo que pudo generar delaminación de concreto o de un daño u golpe.</p>
<b>Registro fotográfico:</b>	<b>Repercusiones:</b>

<p>Podría afectar la durabilidad de la estructura y por procesos de delaminación del material dejar expuestos el acero de refuerzo lo que llevaría a la corrosión del mismo.</p> <p><b>Posible Solución:</b></p> <p>Hacer una inyección de un mortero de baja retracción o de un material epóxico para recuperar el recubrimiento perdido.</p>

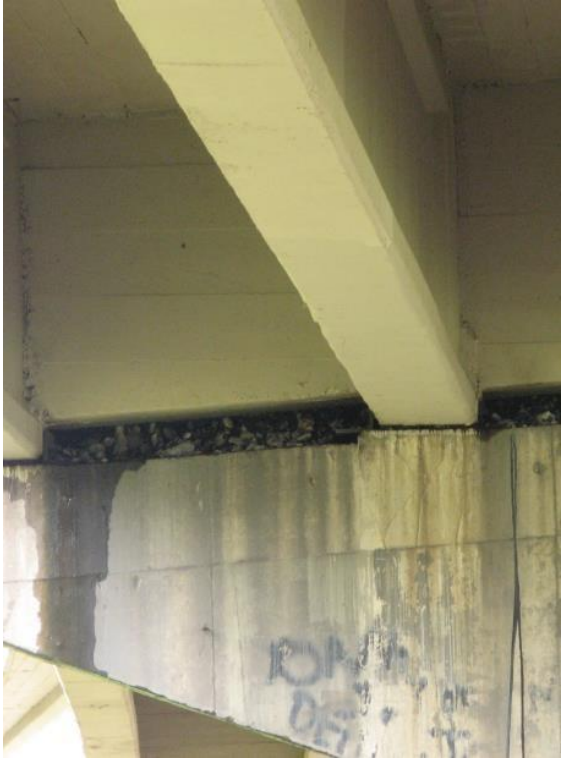
Tabla 153. Inspección puente vehicular La Caro Antiguo Con Ampliación

<b>Puente:</b> Puente Vehicular La Caro Antiguo Con Ampliación	
<b>Elemento:</b> Pilas	
<b>Patología:</b>	<b>Posibles Causas:</b>
<p><b>Lixiviación y eflorescencias</b></p> <p>Evidencia de humedad y lixiviación en la cabeza de la pila.</p>	<p>Infiltración del agua desde la superficie del puente, infiltración por los drenajes del puente y exceso humedad en el ambiente.</p>
<b>Registro fotográfico:</b>	<b>Repercusiones:</b>

<p>Cambio en las propiedades iniciales del concreto disolviendo los componentes cálcicos, alterando la relación agua cemento y reduciendo la resistencia del concreto. Estos efectos se ven reflejados a largo plazo.</p> <p><b>Posible Solución:</b></p> <p>Mantenimiento de las pilas y los drenajes en la superficie del puente.</p>

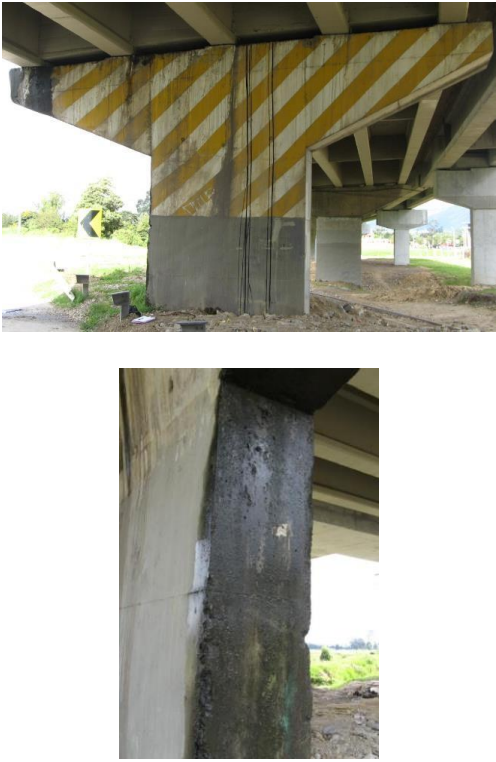
Tabla 154. Inspección puente vehicular La Caro Antiguo Con Ampliación

<b>Puente:</b> Puente Vehicular La Caro Antiguo Con Ampliación	
<b>Elemento:</b> Pilas	
<b>Patología:</b>	<b>Posibles Causas:</b>
<p><b>Humedad</b></p> <p>Evidencia de exceso de humedad desde la superficie del puente hacia la pila.</p>	<p>Infiltración del agua desde la superficie del puente, infiltración por los drenajes, zonas laterales del puente y exceso humedad.</p>
<b>Registro fotográfico:</b>	<b>Repercusiones:</b>

<p>Esta humedad puede llevar a otras patologías como lixiviación o carbonatación que pueden afectar con el cambio en las propiedades iniciales del concreto disolviendo los componentes cálcicos, alterando la relación agua cemento y reduciendo la resistencia del concreto. Estos efectos se ven reflejados a largo plazo.</p> <p><b>Posible Solución:</b></p> <p>Reparación y sellado de las juntas de construcción.</p>

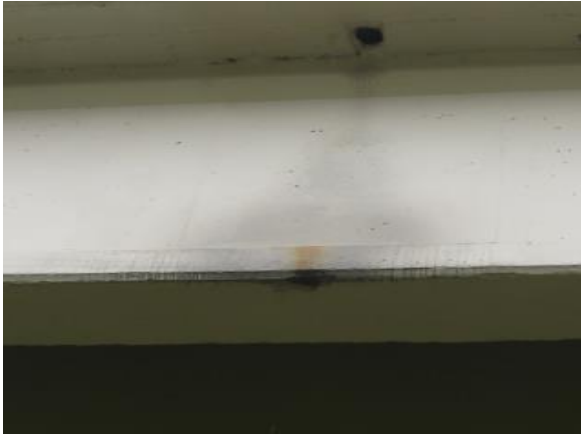
Tabla 155. Inspección puente vehicular La Caro Antigo Con Ampliación

<b>Puente:</b> Puente Vehicular La Caro Antigo Con Ampliación	
<b>Elemento:</b> Vigas	
<b>Patología:</b>	<b>Posibles Causas:</b>
<p><b>Humedad</b></p> <p>Evidencia de exceso de humedad desde la superficie por los drenajes hacia las vigas.</p>	<p>Infiltración del agua desde la superficie del puente, infiltración por los drenajes, zonas laterales del puente y exceso humedad en el ambiente.</p>
<b>Registro fotográfico:</b>	<b>Repercusiones:</b>

<p>Esta humedad puede llevar a otras patologías como lixiviación o carbonatación que pueden afectar con el cambio en las propiedades iniciales del concreto disolviendo los componentes cálcicos, alterando la relación agua cemento y reduciendo la resistencia del concreto. Estos efectos se ven reflejados a largo plazo.</p>
	<b>Posible Solución:</b>
	<p>Reparación y sellado de las juntas de construcción.</p>

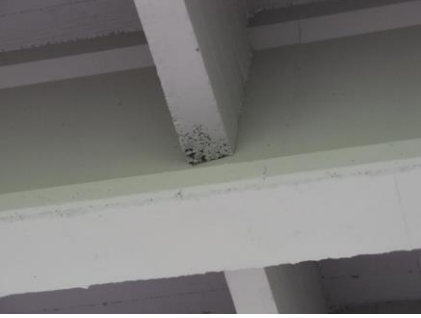
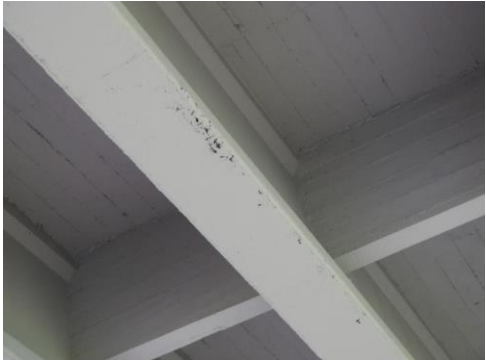
Tabla 156. Inspección puente vehicular La Caro Antiguo Con Ampliación

<b>Puente:</b> Puente Vehicular La Caro Antiguo Con Ampliación	
<b>Elemento:</b> Vigas	
<b>Patología:</b>	<b>Posibles Causas:</b>
<p><b>Segregación del concreto</b></p> <p>Perdida de recubrimiento del concreto, porosidad y disminución de la durabilidad del elemento.</p>	<p>Malos procesos constructivos son la principal causa de esta patología, donde una mala vibración del concreto genera la porosidad y las irregularidades otras causas pueden ser una gran altura al verter el concreto y la composición incorrecta de los agregados pétreos.</p>
<b>Registro fotográfico:</b>	<b>Repercusiones:</b>

<p>Disminución de la resistencia, durabilidad del concreto, fisuración y afectación en el acabado de un elemento estructural.</p> <p><b>Posible Solución:</b></p> <p>Hacer una inyección de un mortero de baja retracción o de un material epóxico.</p>

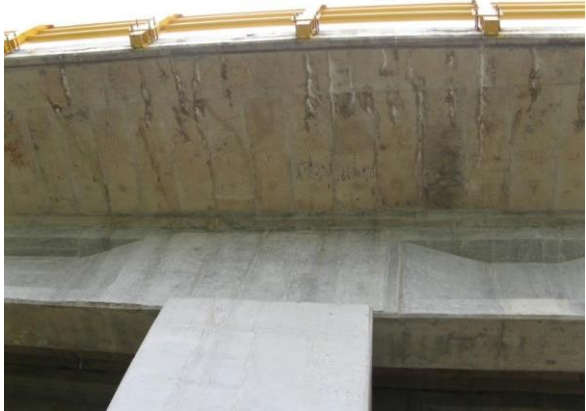
Tabla 157. Inspección puente vehicular La Caro Antiguo Con Ampliación

<b>Puente:</b> Puente Vehicular La Caro Antiguo Con Ampliación	
<b>Elemento:</b> Losa	
<b>Patología:</b>	<b>Posibles Causas:</b>
<p><b>Fisuración</b></p> <p>Fisuración de la losa en el voladizo del puente.</p>	<p>Se presenta por flexión donde hay concentración de tensiones en la losa.</p>
<b>Registro fotográfico:</b>	<b>Repercusiones:</b>

<p>Podría generar un daño estructural, una reducción de la durabilidad o un descascaramiento que podría llevar a la corrosión del acero de refuerzo.</p> <p><b>Posible Solución:</b></p> <p>Hacer una inyección de un mortero de baja retracción o de un material epóxico.</p>

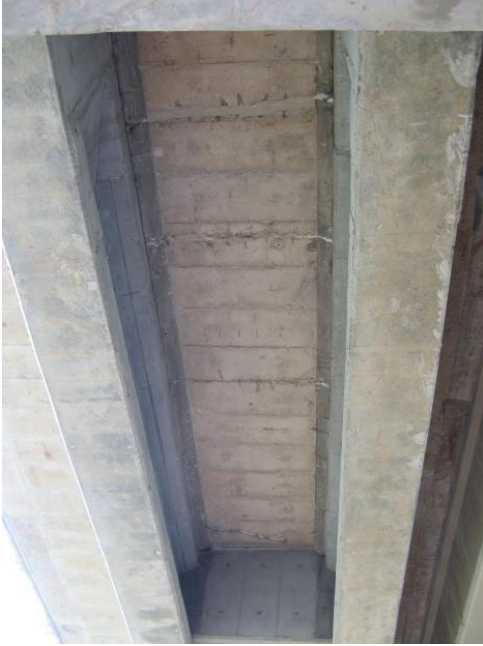
Tabla 158. Inspección puente vehicular La Caro Antiguo Con Ampliación

<b>Puente:</b> Puente Vehicular La Caro Antiguo Con Ampliación	
<b>Elemento:</b> Losa	
<b>Patología:</b>	<b>Posibles Causas:</b>
<p><b>Fisuración</b></p> <p>Fisuración de la losa entre las vigas del puente por flexión.</p>	<p>Se presenta por flexión donde hay concentración de tensiones en la losa.</p>
<b>Registro fotográfico:</b>	<b>Repercusiones:</b>

<p>Podría generar un daño estructural, una reducción de la durabilidad o un descascaramiento que podría llevar a la corrosión del acero de refuerzo.</p> <p><b>Posible Solución:</b></p> <p>Hacer una inyección de un mortero de baja retracción o de un material epóxico.</p>

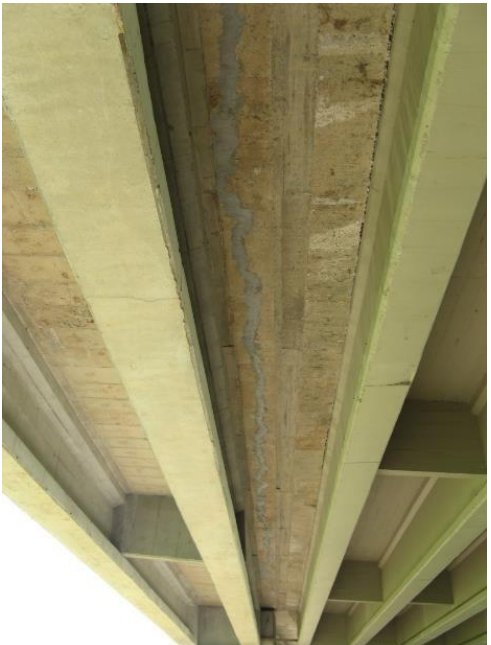
Tabla 159. Inspección puente vehicular La Caro Antiguo Con Ampliación

<p><b>Puente:</b> Puente Vehicular La Caro Antiguo Con Ampliación</p>	
<p><b>Elemento:</b> Losa</p>	
<p><b>Patología:</b></p>	<p><b>Posibles Causas:</b></p>
<p><b>Fisuración</b></p> <p>Fisuración por retracción y fraguado a lo largo de la viga.</p>	<p>Se produce una reacción exotérmica que produce una evaporación del agua generando una pérdida de volumen donde el concreto se contrae y se genera la fisura.</p>
<p><b>Registro fotográfico:</b></p>	<p><b>Repercusiones:</b></p>

<p>Por las dimensiones de la fisura no se considera un daño estructural o una reducción de la durabilidad. Pero si se pueden generar infiltraciones de agua que puede llevar a una patología más grave como la corrosión del acero de refuerzo.</p>
	<p><b>Posible Solución:</b></p> <p>Hacer una inyección de un mortero de baja retracción o de un material epóxico.</p>

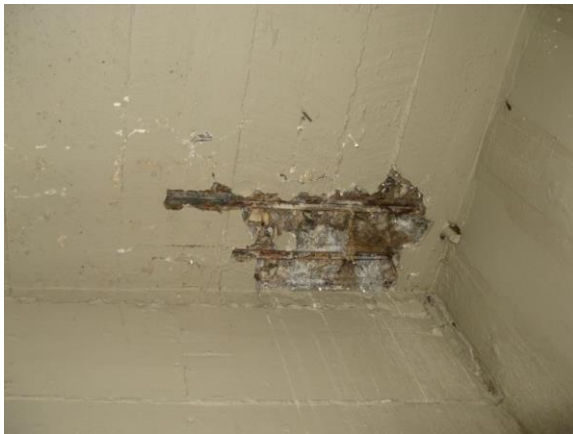
Tabla 160. Inspección puente vehicular La Caro Antiguo Con Ampliación

<b>Puente:</b> Puente Vehicular La Caro Antiguo Con Ampliación	
<b>Elemento:</b> Losa	
<b>Patología:</b>	<b>Posibles Causas:</b>
<b>Corrosión</b>  Delaminación del concreto eliminando el recubrimiento y exponiendo el acero de refuerzo.	Aparentemente la estructura sufrió un daño que genero la delaminación del concreto y la exposición del acero de refuerzo.
<b>Registro fotográfico:</b>	<b>Repercusiones:</b>

Se puede afectar el comportamiento estructural del elemento generando perdida de adherencia entre al acero y el concreto y delaminación del concreto además de una perdida de las propiedades mecánicas del acero.
	<b>Posible Solución:</b>  Se debe remover el material deteriorado del acero de refuerzo, para luego proceder a colocar un mortero de reparación con los recubrimientos adecuados.

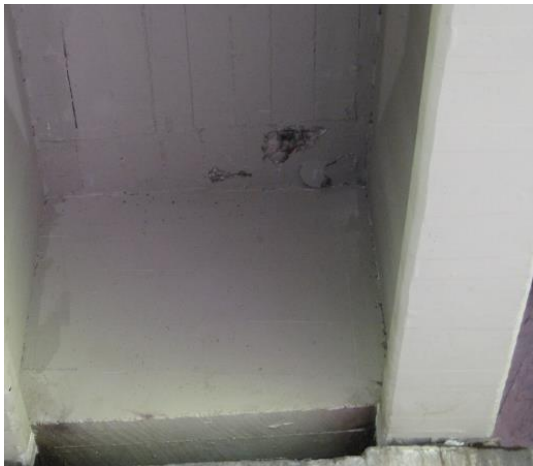
Tabla 161. Inspección puente vehicular La Caro Antiguo Con Ampliación

<b>Puente:</b> Puente Vehicular La Caro Antiguo Con Ampliación	
<b>Elemento:</b> Losa	
<b>Patología:</b>	<b>Posibles Causas:</b>
<b>Corrosión</b>  Delaminación del concreto eliminando el recubrimiento y exponiendo el acero de refuerzo.	Aparentemente la estructura sufrió un daño que género la delaminación del concreto y la exposición del acero de refuerzo.
<b>Registro fotográfico:</b>	<b>Repercusiones:</b>

Se puede afectar el comportamiento estructural del elemento generando perdida de adherencia entre al acero y el concreto y delaminación del concreto además de una perdida de las propiedades mecánicas del acero.
	<b>Posible Solución:</b>  Se debe remover el material deteriorado del acero de refuerzo, para luego proceder a colocar un mortero de reparación con los recubrimientos adecuados.

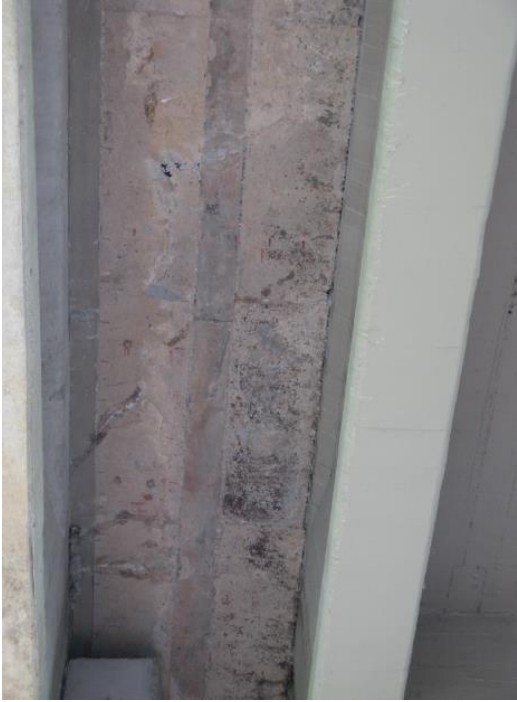
Tabla 162. Inspección puente vehicular La Caro Antiguo Con Ampliación

<b>Puente:</b> Puente Vehicular La Caro Antiguo Con Ampliación	
<b>Elemento:</b> Losa	
<b>Patología:</b>	<b>Posibles Causas:</b>
<p><b>Fisuración</b></p> <p>Fisuración por cortante</p>	<p>Se presentan debido a los esfuerzos cortantes. En los extremos de las luces donde el cortante es mayor presentando fisuras oblicuas transversales a la dirección del acero principal.</p>
<b>Registro fotográfico:</b>	<b>Repercusiones:</b>

<p>Podría generar un daño estructural, una reducción de la durabilidad, la falla del elemento a largo plazo o un Descascaramiento que podría llevar a la corrosión del acero de refuerzo.</p> <p><b>Posible Solución:</b></p> <p>Hacer una inyección de un mortero de baja retracción o de un material epóxico.</p>
