**APLICACIÓN DEL PROGRAMA SIX SIGMA PARA LA AMPLIACIÓN DE LA
VIDA ÚTIL DE LA LLANTA 53/80 R 63 EN CARBONES DEL CERREJÓN**

**UNIVERSIDAD PEGAGOGICA Y TECNOLOGICA DE COLOMBIA
FACULTAD SECCIONAL SOGAMOSO
ESCUELA DE INGENIERIA DE MINAS
SOGAMOSO, BOYACA
2015**

Proyecto de grado para optar al título de Ingeniero en minas

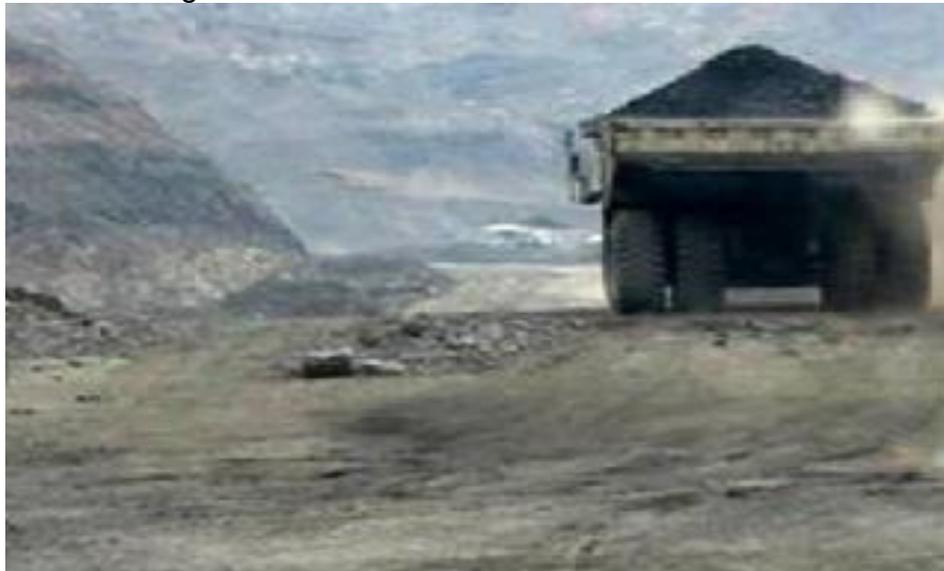
En la siguiente figura 6, se presenta la forma correcta en la que el operador de cargue debe centralizar la carga en el camión,

Foto 6. Carga centrada

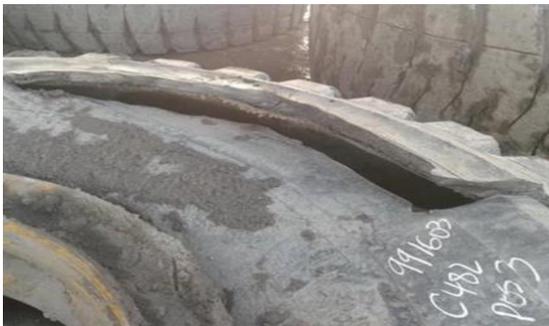
Foto 14. Accidente

Accidente: Daños generados por elementos diferentes a rocas, eyector de roca, cargadores, elementos metálicos, etc. (Ver fotos 14,15).

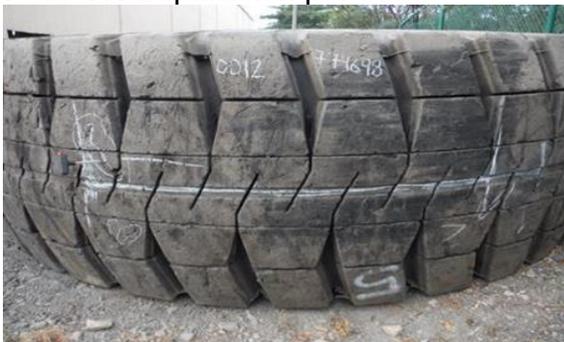
Foto 16. Separación por corte

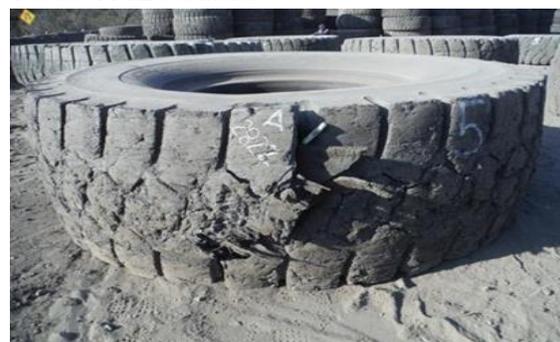
Foto 17. Estallido

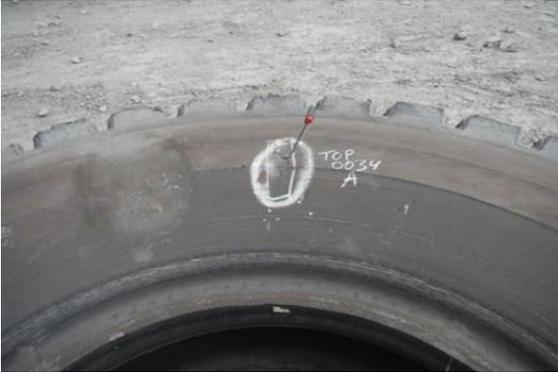
Foto 18. Corte en el costado

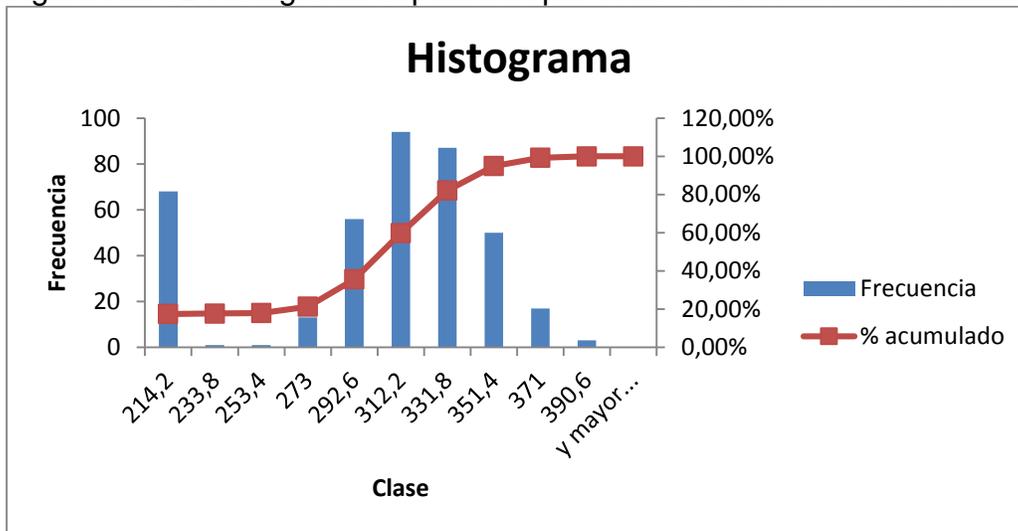
Figura No. 32 Histograma separación por corte en el centro de la banda.

En el histograma realizado para la causa de separación por corte en el centro de la banda (Figura No 32), se evidencia una distribución de doble campana indicando que existe una doble distribución de los datos, presentándose una gráfica con dos picos que indica la combinación de datos de dos procesos distintos lo cual sugiere que hay que separar los datos en dos grupos para hacerles un análisis individual.

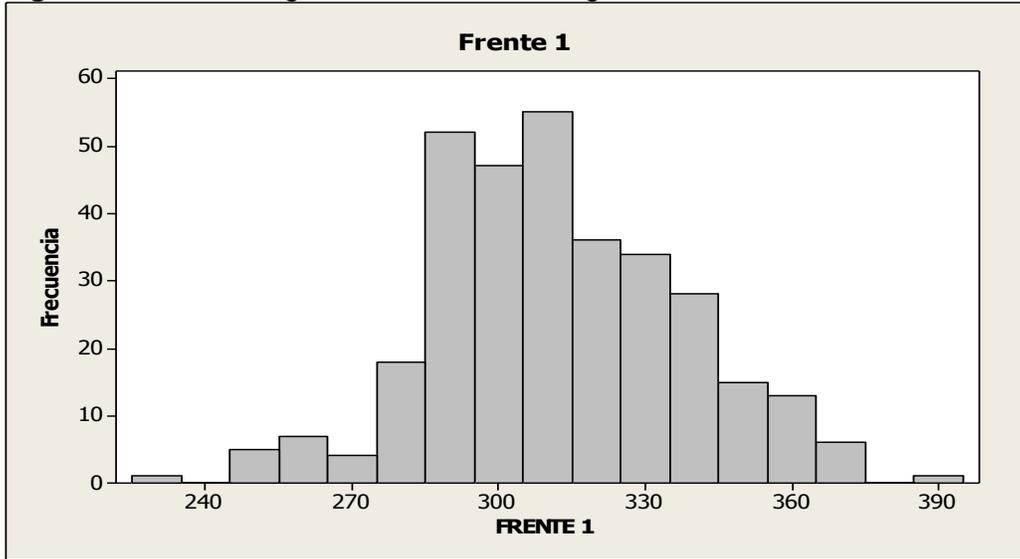
Figura No. 33 Histograma frente 1 vs cargas

Nuevamente se observa y se identifica mayor orden y regularidad en la distribución de las cargas del frente 1, las cuales en su mayoría presentan sobrecarga.

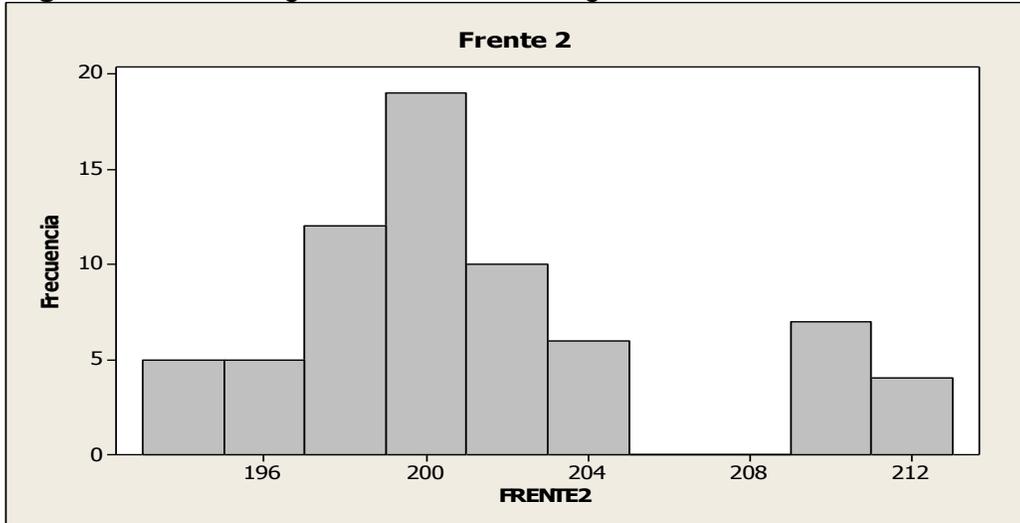
Figura No.34 Histograma frente 2 vs cargas

A comparación del frente 1, en este histograma del frente 2, se aprecia la irregularidad y descontrol de las subcargas, verificando con mayor seguridad la presencia de los dos procesos.

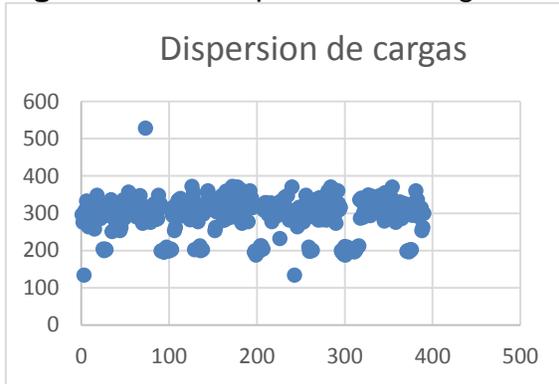
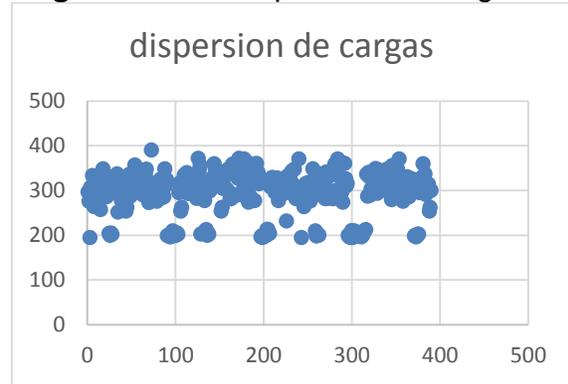
El límite máximo de control para esta causa es de 390,4 y el límite mínimo de control es 194,6. Para los gráficos de dispersión, se busca el ajuste de los puntos fuera de estos límites para realizar el estudio pertinente con respecto a las causas.

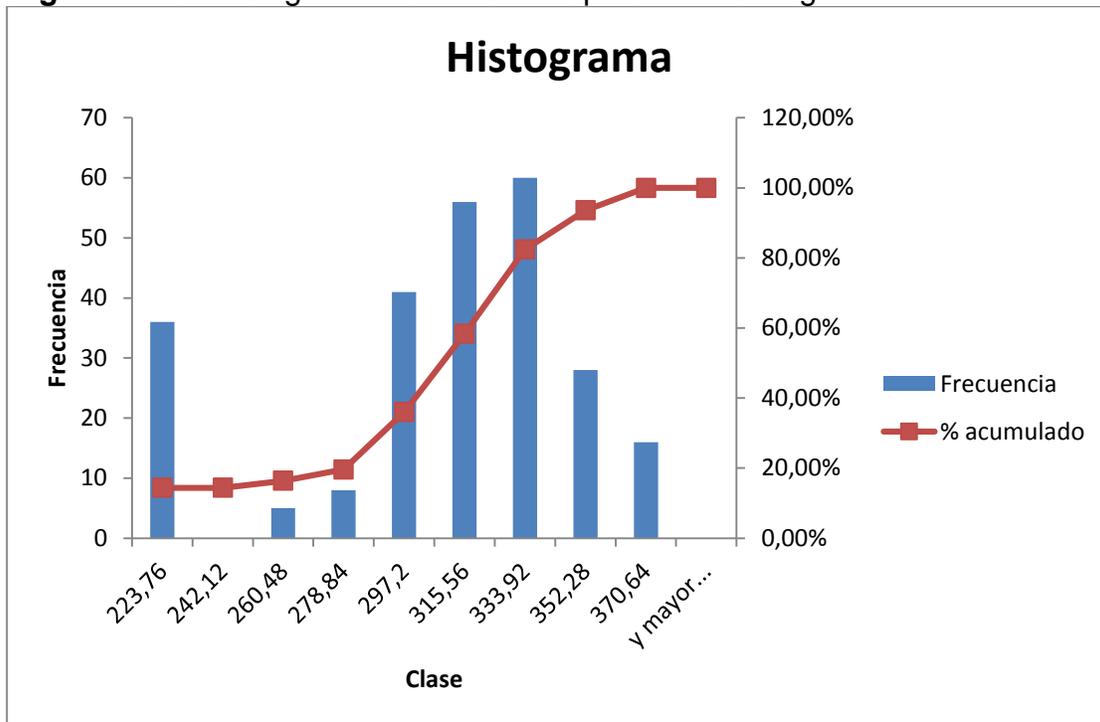
Figura No.37 Histograma de fallas de reparación vs carga.

En el histograma de fallas de reparación se aprecia nuevamente la doble campana, corroborando los dos procesos o los dos frentes de explotación.

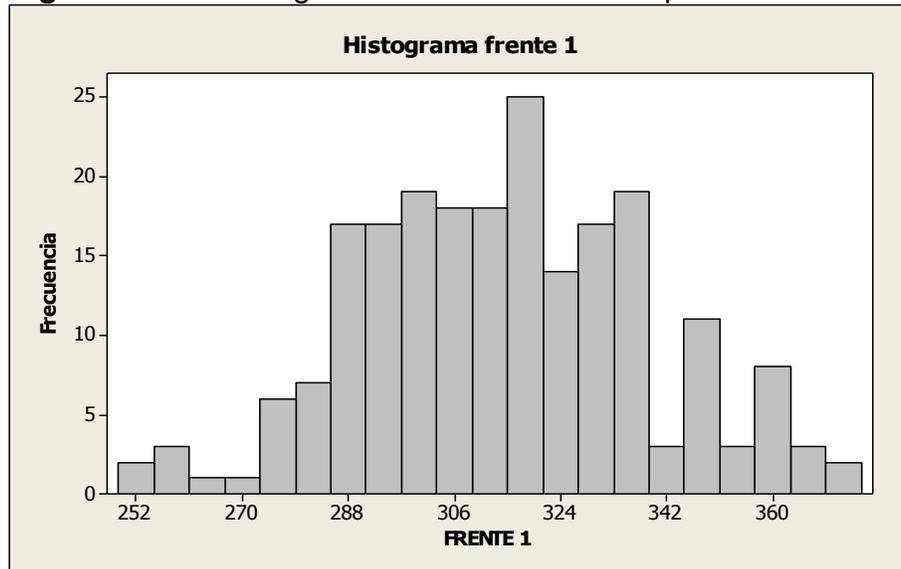
Figura No. 38 Histograma frente 1 fallas de reparación

Al igual que en las otras causas, en la falla de reparación se aprecia una buena distribución de cargas en el frente 1, siendo estas cargas mayores a 252 ton.

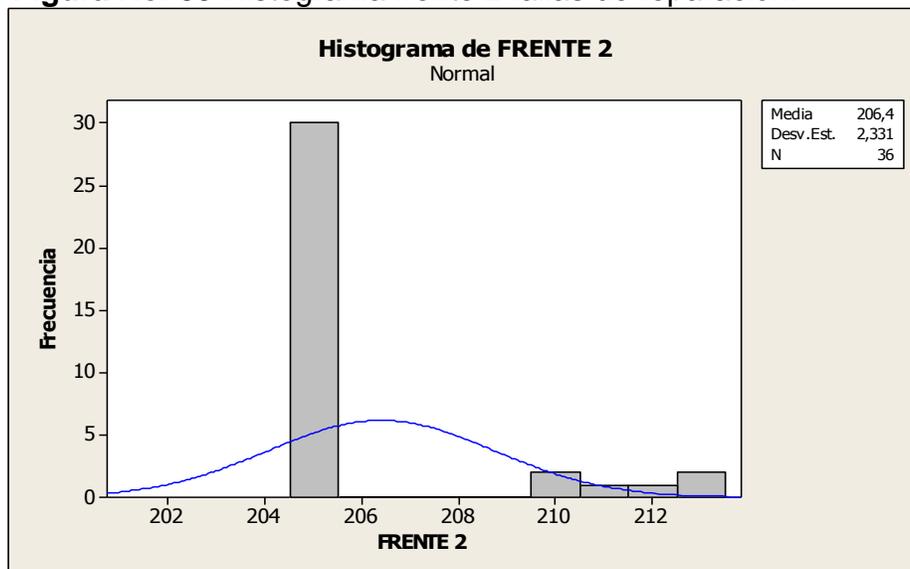
Figura No. 39 Histograma frente 2 fallas de reparación.

En la figura anterior, se observa un total descontrol en las subcargas que se están generando en el frente 2, con una distribución anormal de las muestra

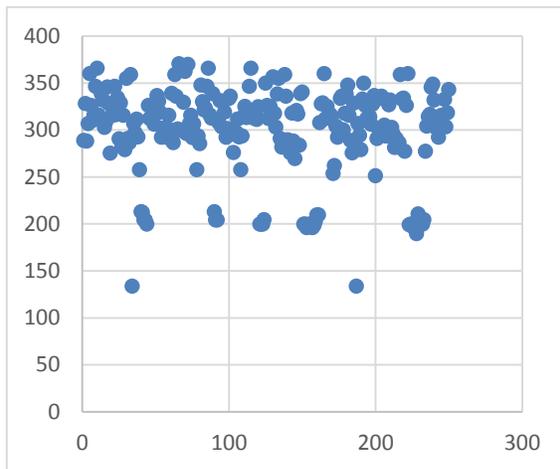
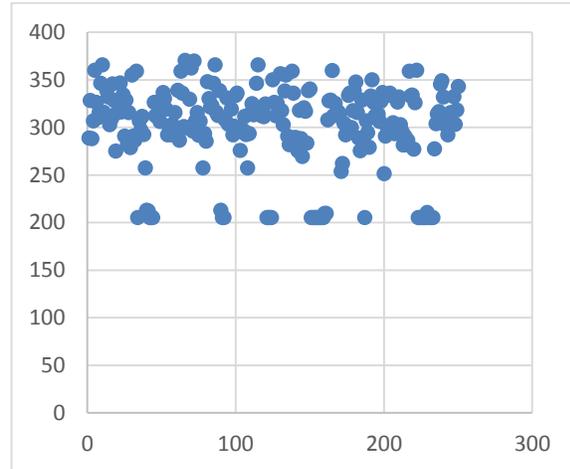
A diferencia de las otras causas, en la dispersión de fallas e reparación, se presenta solo descontrol o puntos por fuera del límite inferior, para el cual se realiza el mismo ajuste para su análisis.

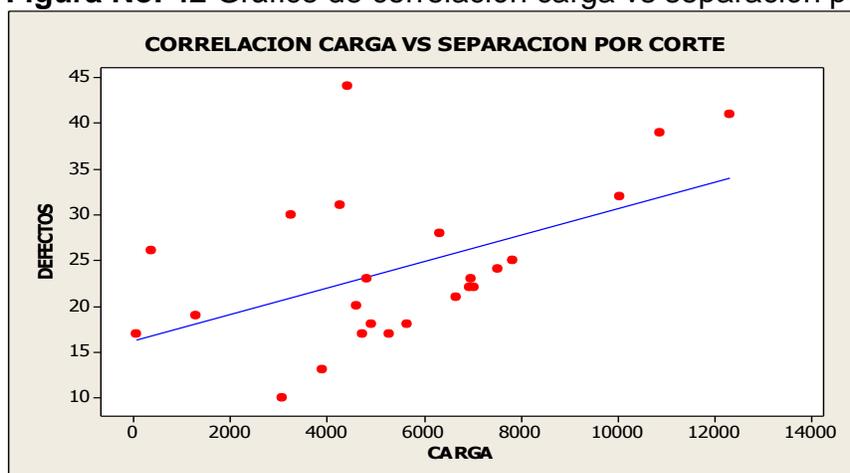
Figura No. 42 Gráfico de correlación carga vs separación por corte

En el gráfico se puede evidenciar que existe una correlación positiva y fuerte entre la carga y la separación por corte. A su vez se aprecia que en el primer año existía una mayor dispersión entre el número de defectos y la carga lo cual ha ido aumentando progresiva y positivamente. En otras palabras, la aparición del número de defectos de separación por corte en mayor parte se debe al sobrecargue. Presenta una correlación del 56%.

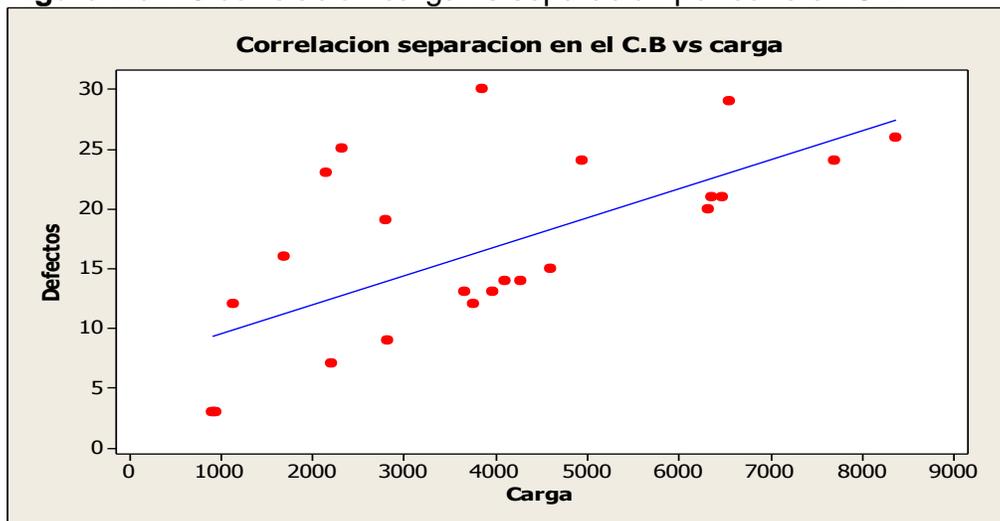
Figura No. 43 correlación carga vs separación por corte en C.B

Se aprecia en el gráfico, la correlación positiva y ascendente de la carga con respecto a la separación por corte en el centro de la banda. Y se comprueba que la variación de carga influye completamente en los defectos ocasionados por dicha causa con una correlación del 66%.

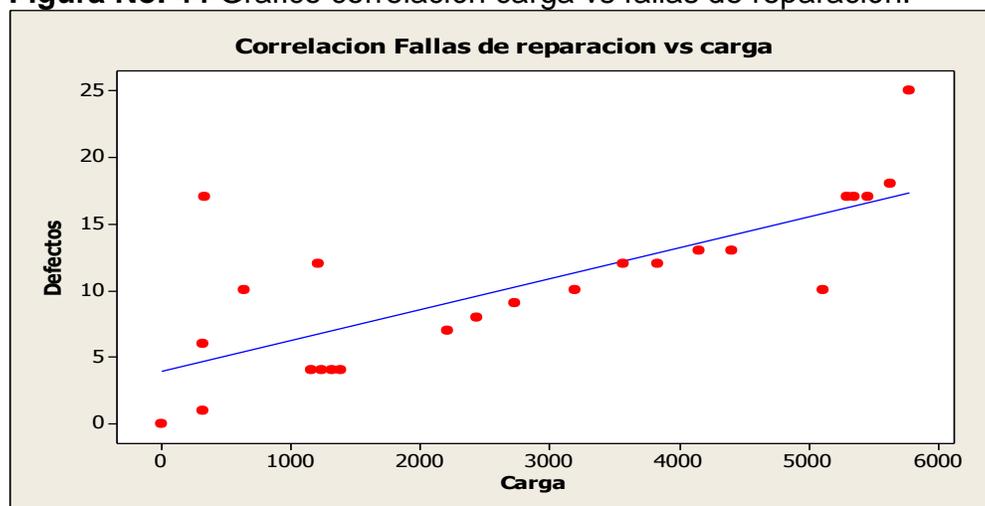
Figura No. 44 Grafico correlación carga vs fallas de reparación.

En esta tercera causa predominante, se puede observar y comprobar nuevamente la hipótesis, de que la carga es directamente un factor que influye en el daño y el desmonte de la llanta, presentando una correlación del 75%.

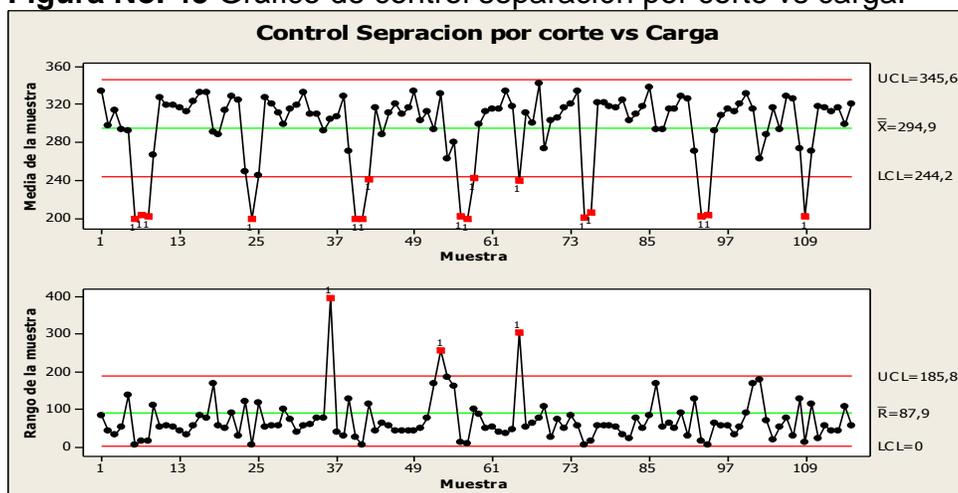
Figura No. 45 Gráfico de control separación por corte vs carga.

Resultados: En la carta de control de separación por corte, se observa puntos por encima de la media (294.9), los cuales indican sobrecargue acercándose al límite superior generando descontrol en el proceso. La variabilidad de las cargas en las muestras tomadas demuestran que no solo la sobrecarga se encuentra fuera de control, también existen puntos fuera del límite inferior. Se presentan conformaciones recurrentes de ondas pequeñas debido a la varianza en el peso de la carga. Esta carta de control se realizó para datos originales. A continuación se analizaran cartas de control para los dos frentes en estudio.

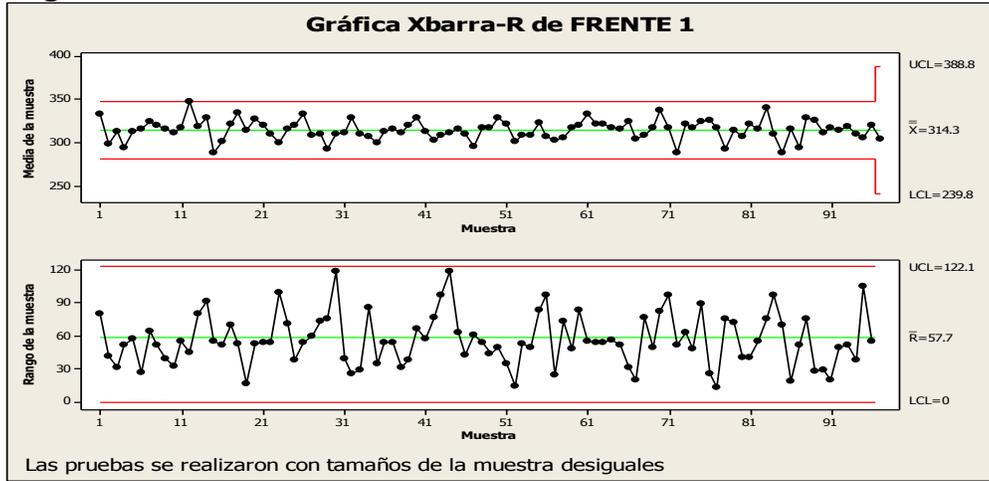
Figura No. 46 Grafico de control frente 1.

Para el gráfico de control del frente 1, se observa un mejor control del proceso dentro de una media de 314, 3 ton, con ondas pequeñas, que evidencian la variabilidad en las cargas y pocos puntos llegando al límite superior (388, 8 ton).

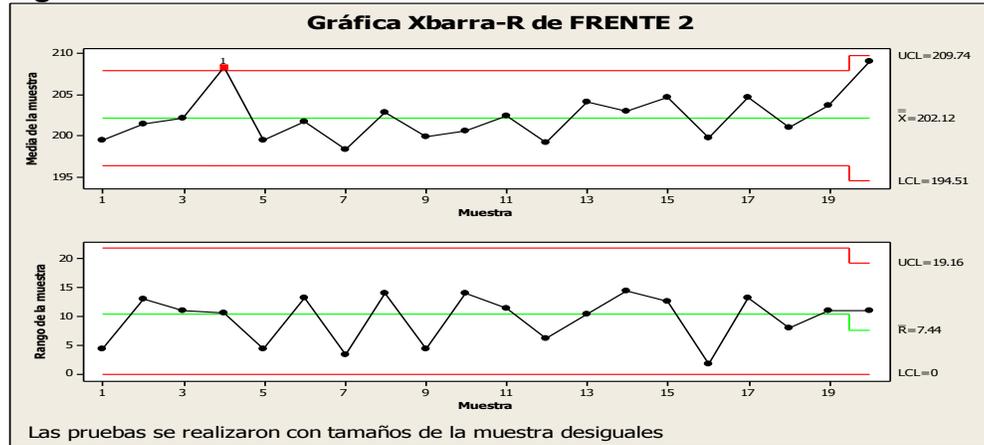
Figura No. 47 Grafico de control frente 2

En el frente 2, se aprecia la inestabilidad o descontrol de las cargas por debajo de las 209,7 ton (subcargue) y ondas de mayor amplitud cercanas al valor de la media 202,12 ton.

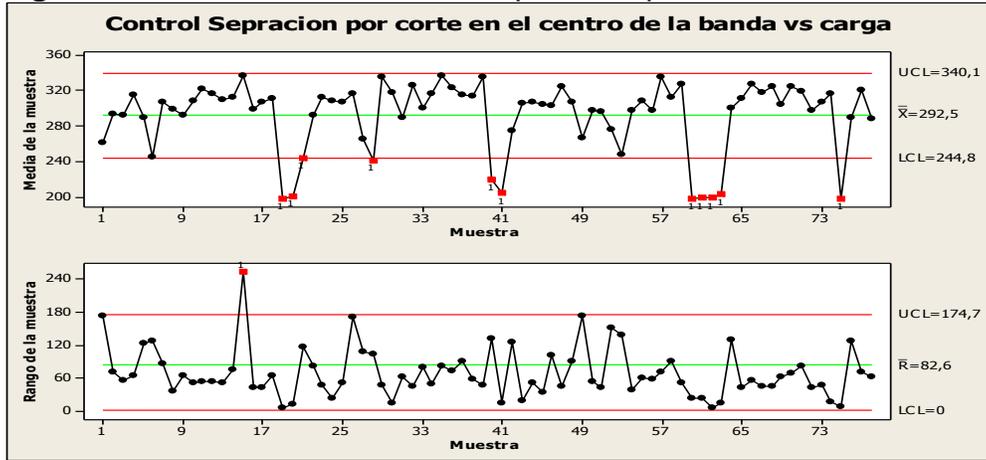
Figura No. 48 Gráfico de control separación por corte en el C.B vs Carga.

Resultados: en esta carta de control, se evidencian una mayor cantidad de puntos acercándose al límite superior (340,1), demostrando mayor sobrecarga, continuando la fluctuación en las cargas sobrepasando también el límite inferior (244,8). No se observan rachas de crecimiento o decrecimiento en los puntos, pero si, ondas pequeñas por variación. Esta variabilidad en la carga sigue siendo directamente responsable en la presencia del defecto, en este caso la separación por corte en el centro de la banda.

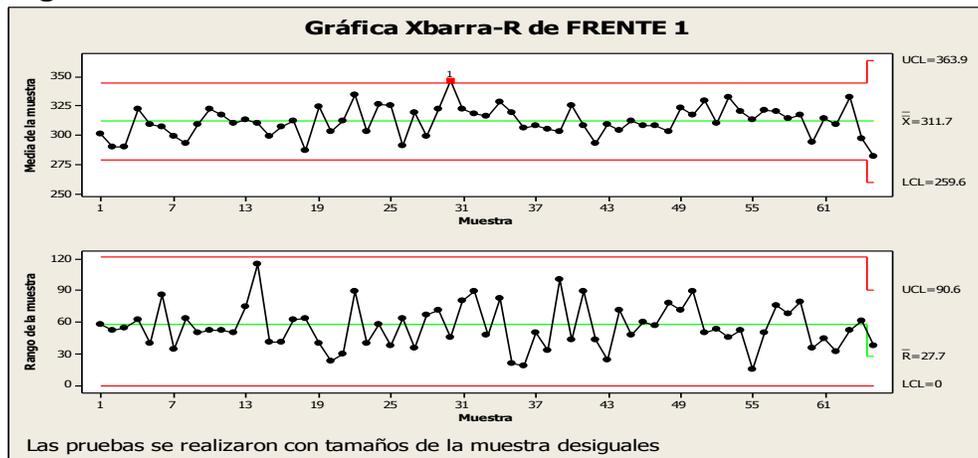
Figura No. 49 Gráfico de control frente 1

En esta segunda causas, para el frente 1, se observan rachas de puntos por debajo y por encima de la media (311,7ton), ondas de pequeña amplitud, generadas por la fluctuación en las cargas y pocos puntos por fuera del límite superior (363,9).

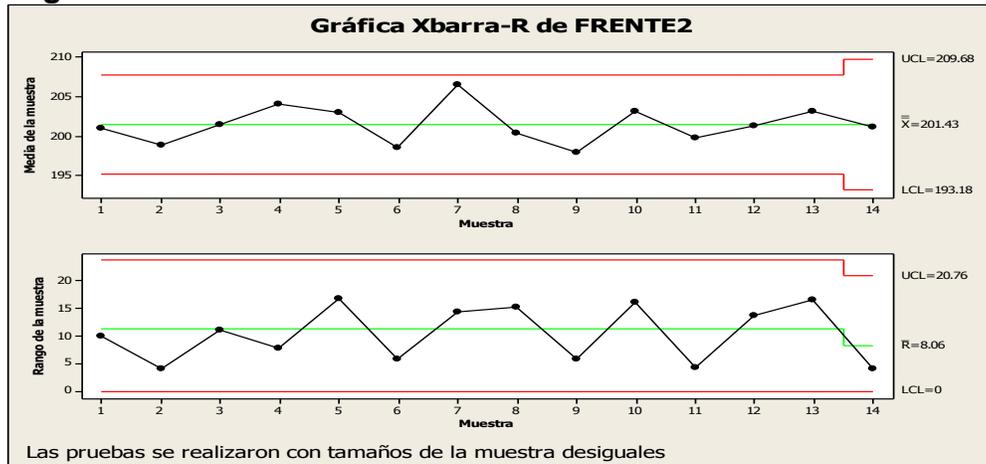
Figura No. 50 Grafico control frente 2

Para el frente 2, se encuentran menos cantidad de datos en análisis, sin puntos por fuera de los límites, y ondas de gran amplitud cercanos al valor de la media (201,43).

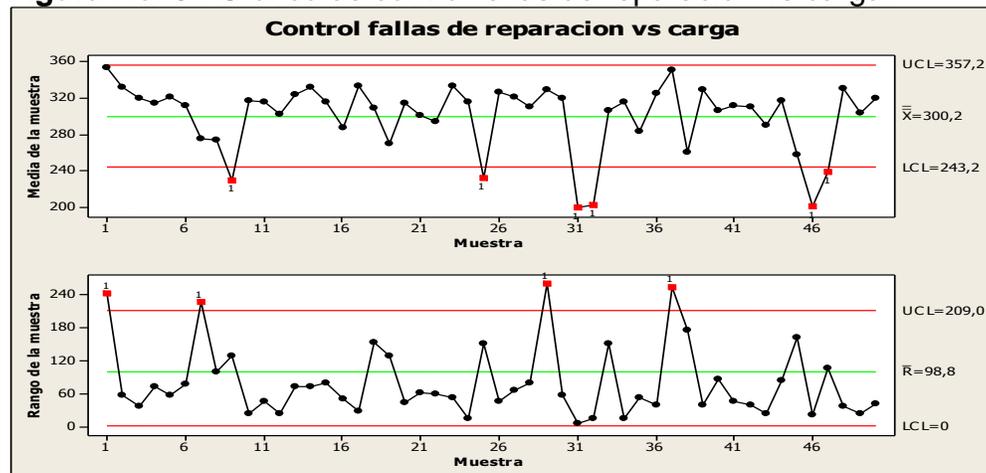
Figura No. 51 Gráfico de control fallas de reparación vs carga.

Resultados: En el gráfico se observan ondas más amplias, con una disminución en la variabilidad en las cargas, aun presentándose puntos por encima de la media (300,2) y pocos puntos acercándose al límite superior (357,2) pero evidenciando sobrecargas. Se disminuyen la cantidad de punto por debajo del límite inferior, pero

también se puede concluir la relación directa de la carga y su varianza con los defectos.

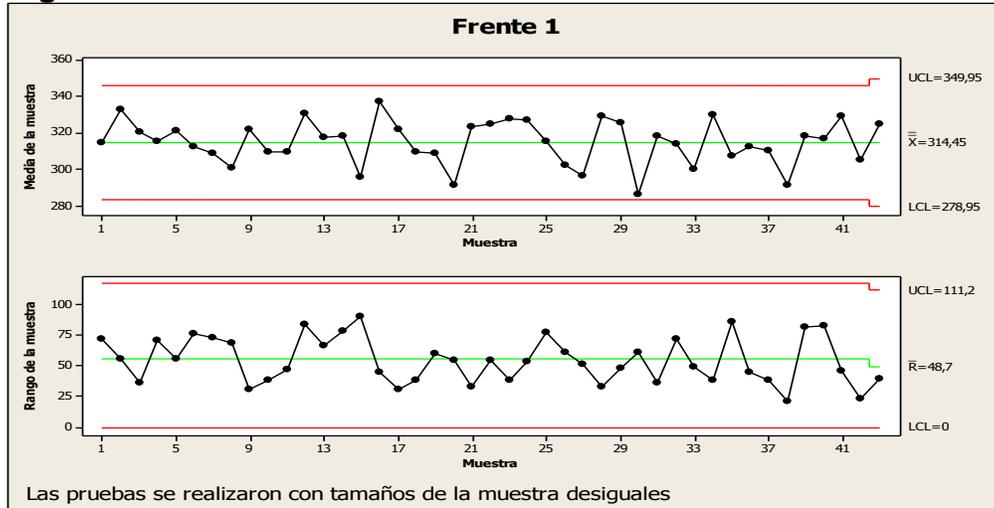
Figura No. 52 Gráfico de control frente 1

En la gráfica de control realizada para el frente 1 de fallas de reparación, se aprecia que una gran mayoría de puntos están alrededor de la media (314,5), y están alejados del límite de control superior mostrando esto una distribución normal pero descontrolada.

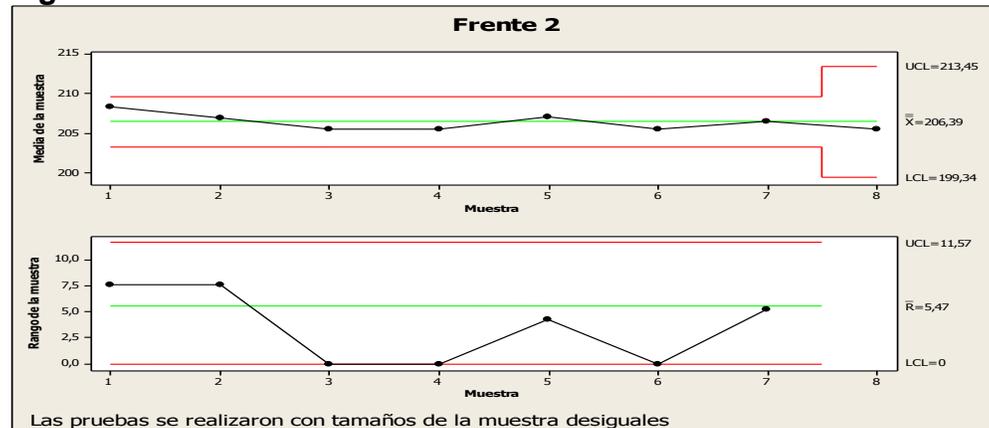
Figura 53. Gráfico de control frente 2.

Para el grafico del frente 2, se observa una regularidad en la distribución de los puntos cercanos a la media (206,39), pero descontrolado porque son cargas por debajo de las 213, 45 toneladas, lo cual se determina como subcargue. No se presentan puntos por fuera de los límites de control.
