APOYO DE SUPERVISIÓN PARA LA CONSTRUCCIÓN DEL CORREDOR VIAL
BUENAVISTA-LA VICTORIA

NICOLÁS ELÍAS ARRÁZOLA RUIZ

UNIVERSIDAD PEDAGÓGICA Y TECNOLÓGICA DE COLOMBIA
FACULTAD DE INGENIERÍA
ESCUELA DE INGENIERÍA CIVIL
TUNJA
2018

Trabajo de grado como requisito para optar por el título de
INGENIERO CIVIL

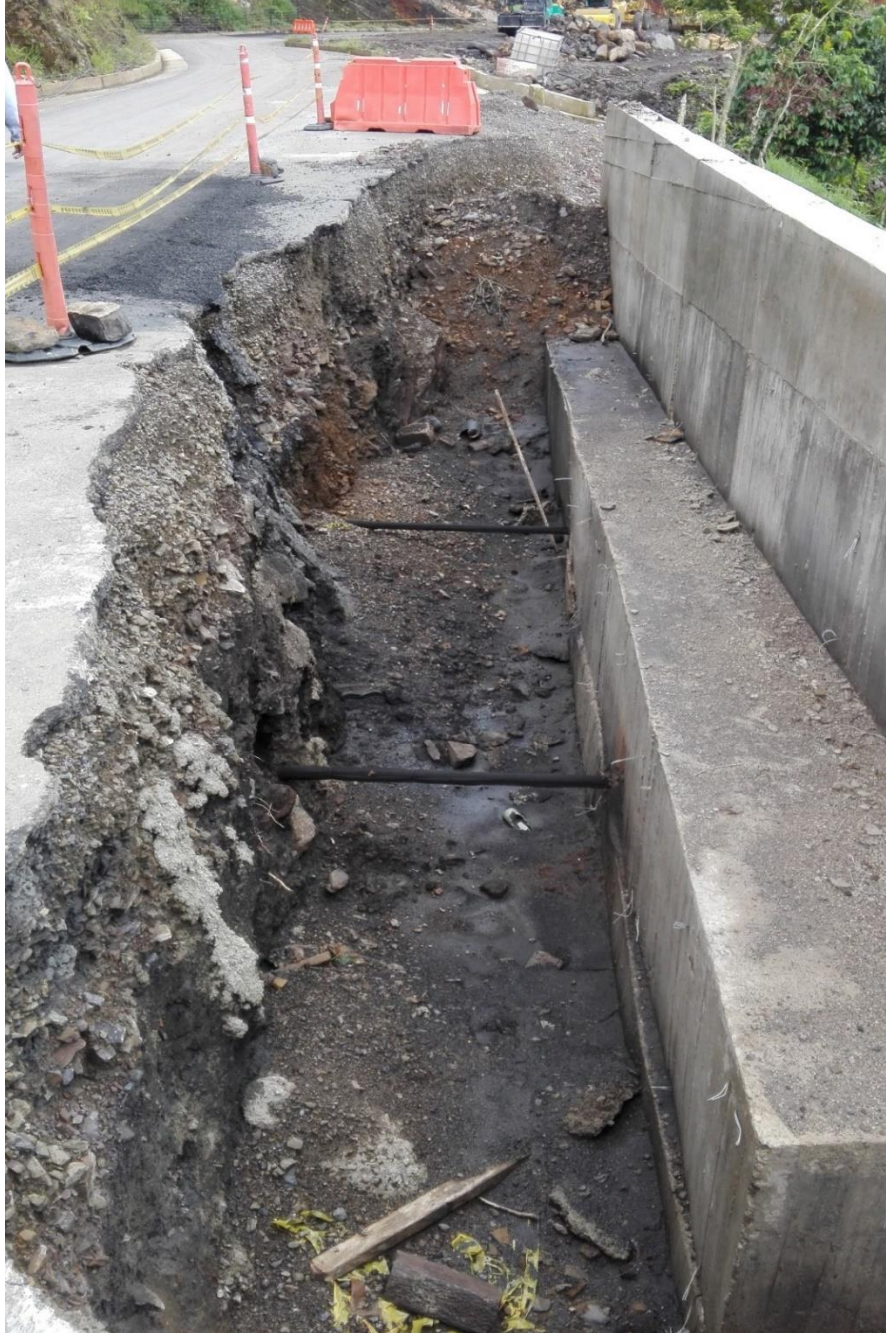
Figura 10. Viga de cimentación del K11+100, drenes

Por último, se ubican los drenes laterales en el muro de contención para poder hacer manejo de aguas de drenaje y evitar fallas estructurales o de resistencia de la obra.

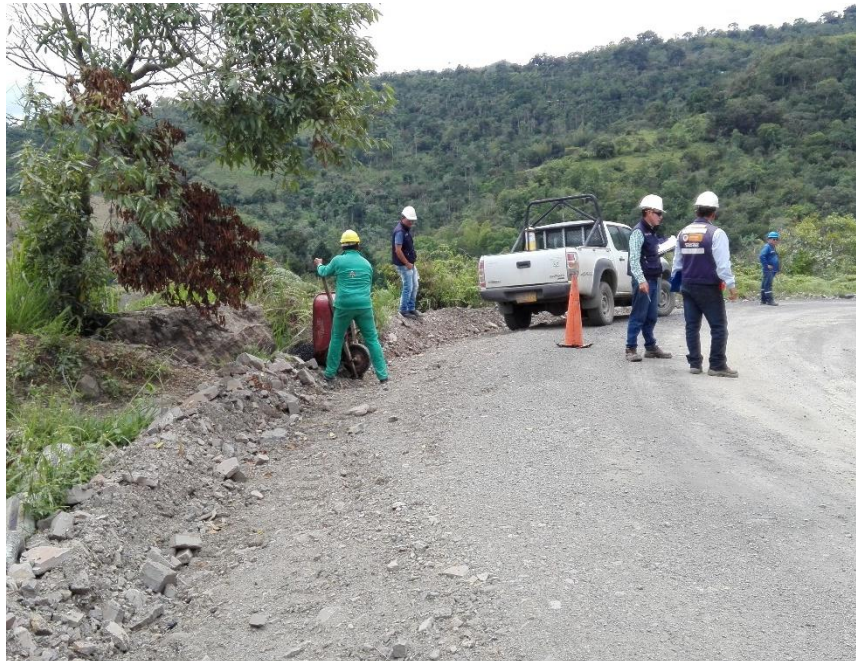
Figura 16. Estado de la capa de base granular antes de realizar riego de imprimación

alineamientos verticales, pendientes y dimensiones indicadas en los planos del proyecto. En la figura 16 se observa el estado de la capa de base granular antes del riego de imprimación, donde se puede verificar que no tiene humedad, por lo tanto, está en condiciones óptimas para realizar este proceso.

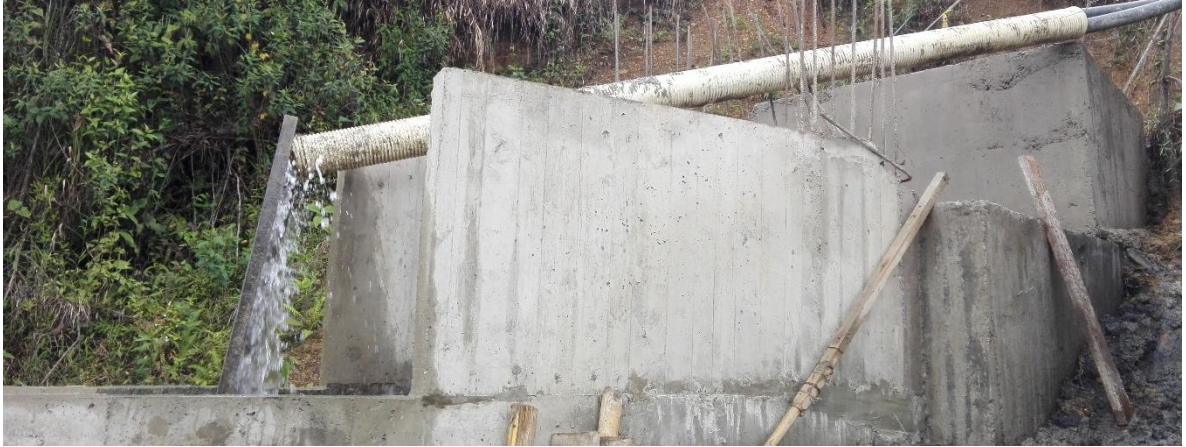
Figura 26. Tubo usado como disipador

El agua que transporta el canal de la figura 25 tiene altas cantidades de hierro, por tal motivo a pesar de tan poco tiempo de funcionamiento, el canal ya presenta este color rojizo característico de dicho mineral. Se utiliza el tubo mostrado en la figura 26 para disminuir la distancia de salida del chorro y también el golpe ocasionado por el peso y la fuerza de flujo del agua.

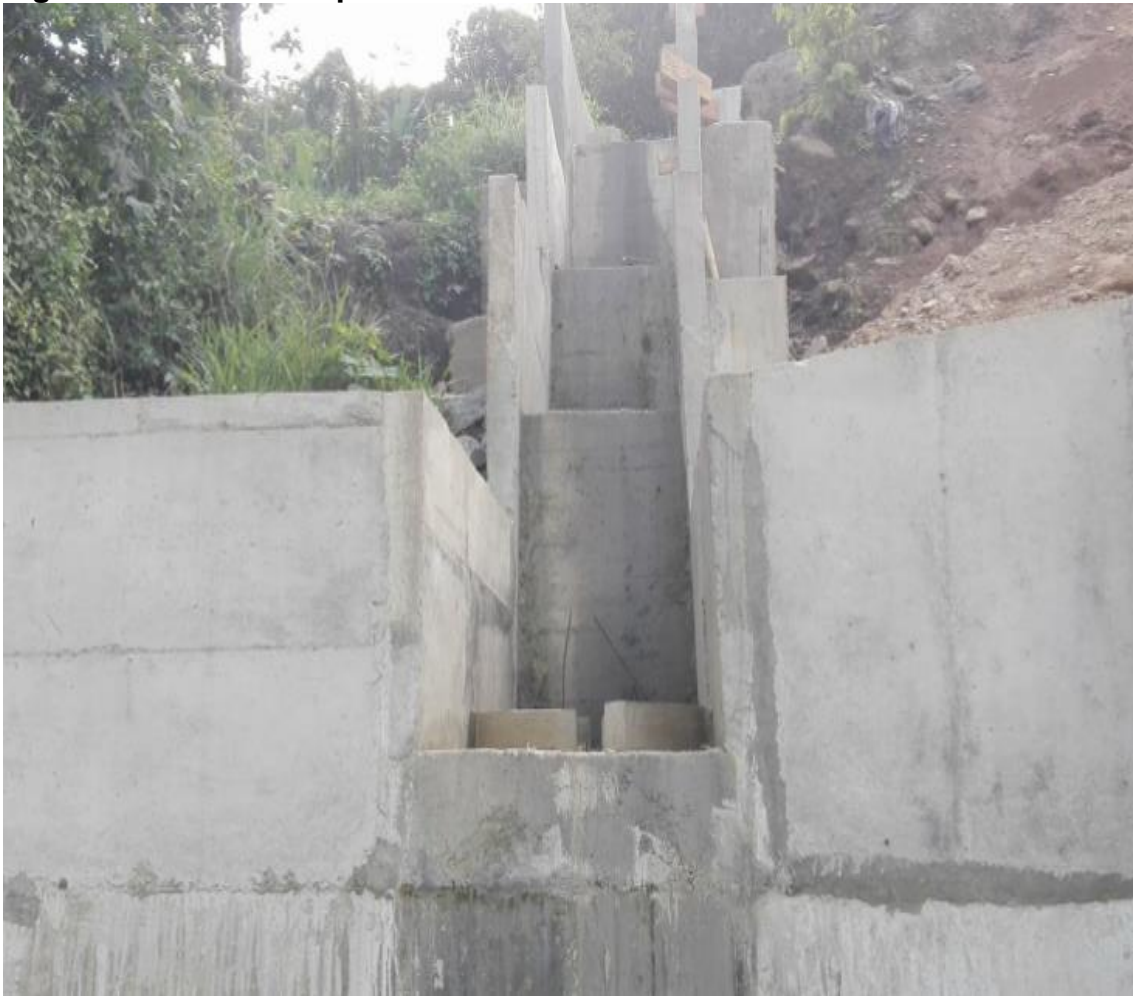
Figura 28. Canal de rápida escalonada del K16+500

En este canal escalonado se presentó un error en la construcción, el cual fue un mal vibrado del concreto, dejando partículas de aire dentro de este, disminuyendo la durabilidad y su anclaje a las varillas de refuerzo. Debido a esto, existen poros los cuales facilitan el paso de agentes externos al concreto que lo degradan como CO_2 y agua.

Puesto que la obra presentada en la figura 27 no es admisible para entrega, se realizó un comunicado a la oficina de Contrato Plan, el cual fue atendido, dando que el contratista reforzará estas paredes del canal escalonado y que se obtuviera la resistencia del concreto de diseño, la cual es de 3000 psi. Finalmente, la obra entregada se encuentra en la figura 28, donde se observa que el concreto no presenta fallas y además se le agregaron pantallas deflectadoras para disminuir la energía del flujo. En el anexo D se observan los daños presentados en las cunetas y en el anexo E la inspección realizada a las alcantarillas dentro de la obra.

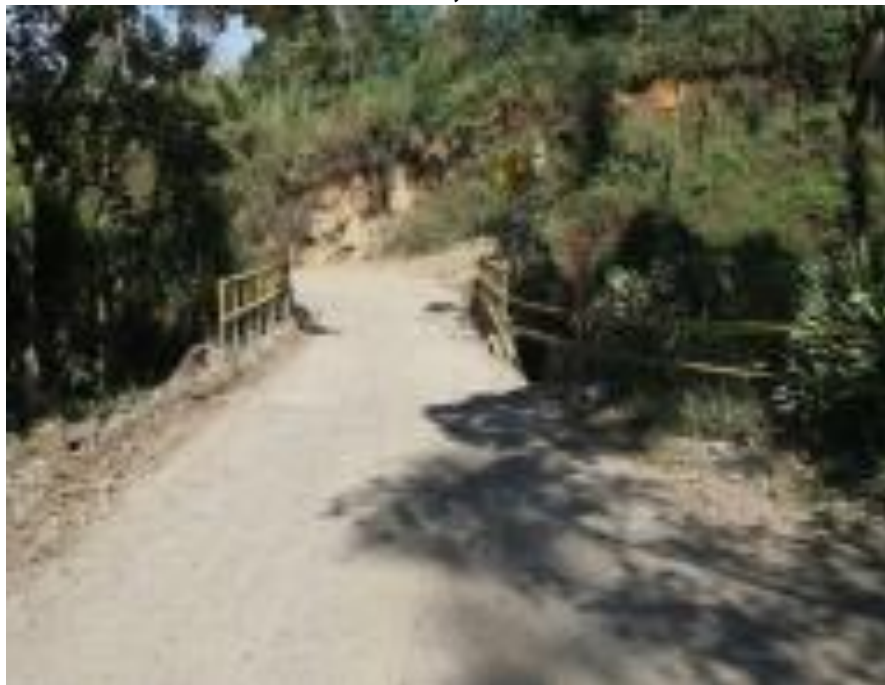
Figura 29. Pontón Quebrada Honda, K3+500

El caso de los pontones, es la antigüedad de estas obras. No están en condiciones de soportar el tránsito presentado en esta vía, y deben ser re-diseñados para cumplir con las especificaciones actuales a las cuales está sometido el proyecto.
