**APLICAÇÃO DE INSPEÇÃO PREDIAL EM EDIFÍCIO RESIDENCIAL
COM BASE NA NORMA
DE INSPEÇÃO PREDIAL DO IBAPE**

Trabalho de Curso (TC)
apresentado ao Centro Universitário de
Brasília (UniCEUB) como requisito para
conclusão do curso de Engenharia Civil.

Brasília, 24 de Novembro de 2017.

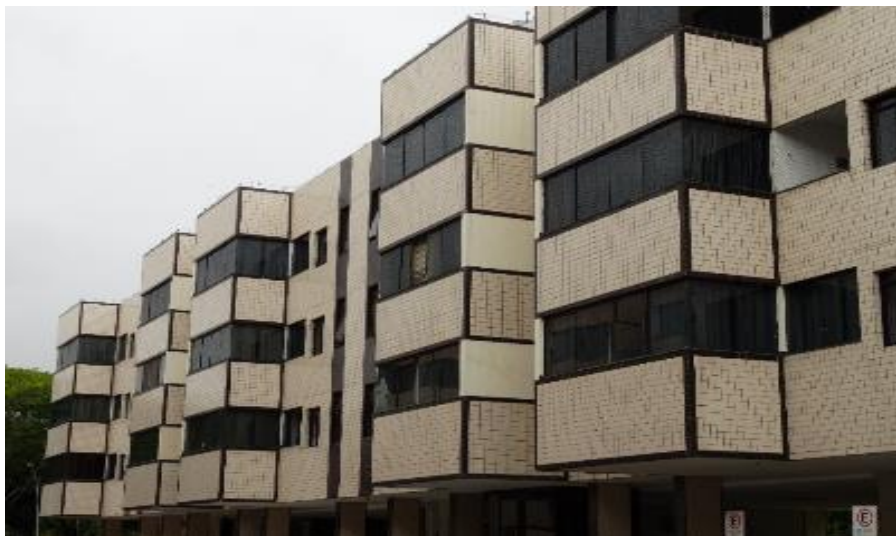
Figura 14 - Fachada Leste do edifício.

As fachadas do edifício em análise são em revestimento cerâmico na cor bege com detalhes em cerâmicas na cor preto. Todas as sacadas dos apartamentos possuem *blindex* na cor escura para proteção contra a radiação solar. Os detalhes citados podem ser observados na Figura 14.

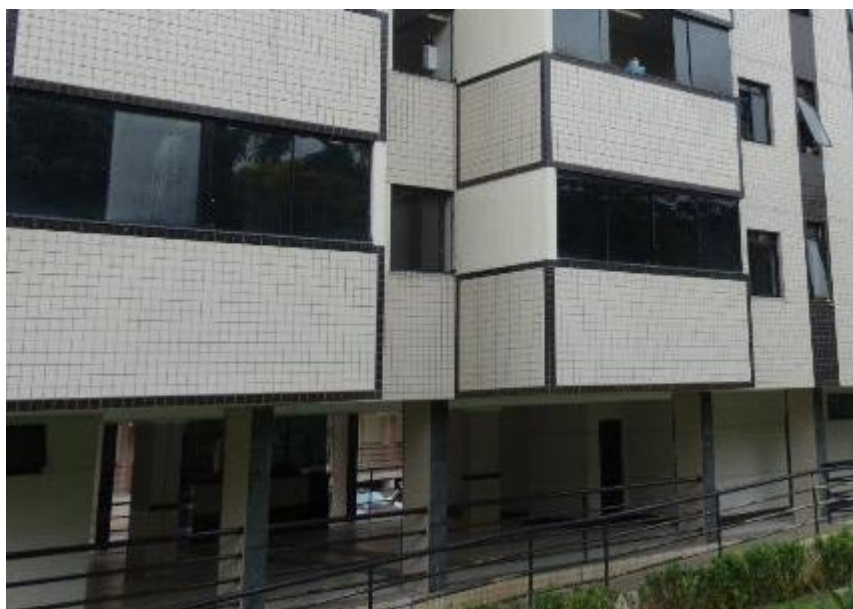
Figura 26 – Fachada Frontal do Edifício em análise (Vista do Pilotis).

O pilotis do Condomínio Residencial em análise é constituído de uma guarita, salão de festa, residência do zelador e quatro entradas para o condomínio. O piso é em revestimento cerâmico na cor branca com detalhes em cerâmica na cor cinza, já o revestimento das paredes é em pintura texturizada tipo grafiato os pilares em revestimento cerâmico da cor bege e detalhes granito. Ao redor do Pilotis são instaladas grades para restringir o acesso ao bloco. A Figura 26, apresenta uma vista do Pilotis pela fachada Oeste.

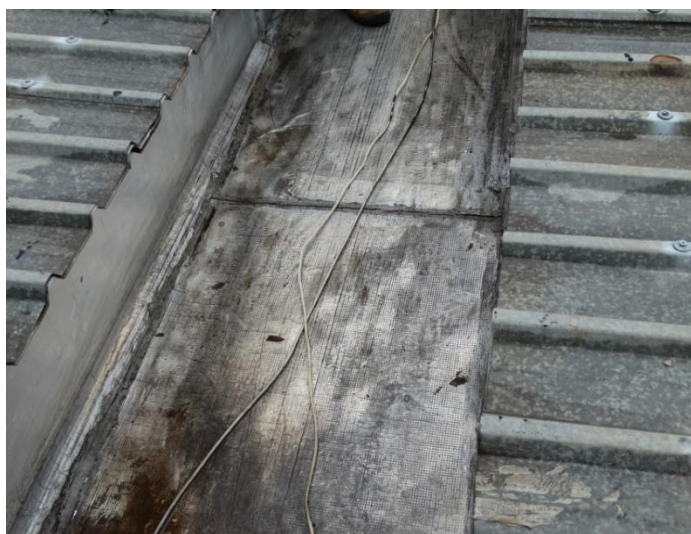
Figura 29 – Cobertura em Telha Metálica.

A cobertura do Condomínio Residencial analisado é em telha metálica sobre uma estrutura resistente, com a impermeabilização feita utilizando manta asfáltica aluminizada. O estado geral da cobertura está satisfatório. Algumas telhas apresentam dobras em suas extremidades, mas que não comprometem no seu desempenho.

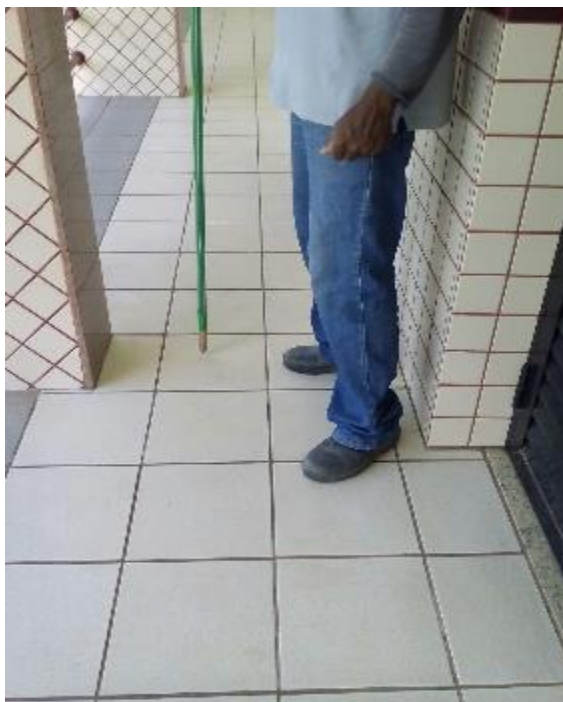
Figura 45 – Execução do ensaio de auscultação no piso do Pilotis.

Antecedendo ao Ensaio de Resistência de Aderência à Tação do revestimento cerâmico e contrapiso do pilotis, foi realizado primeiro o Ensaio de Auscultação, conforme apresentado na Figura 45.

Caso o som emitido seja cavo/oco, significa que a cerâmica não apresenta boa aderência ao piso (contrapiso), e para este caso, a Figura 46, apresenta uma forma de demarcar estas cerâmicas detectadas com um X vermelho.

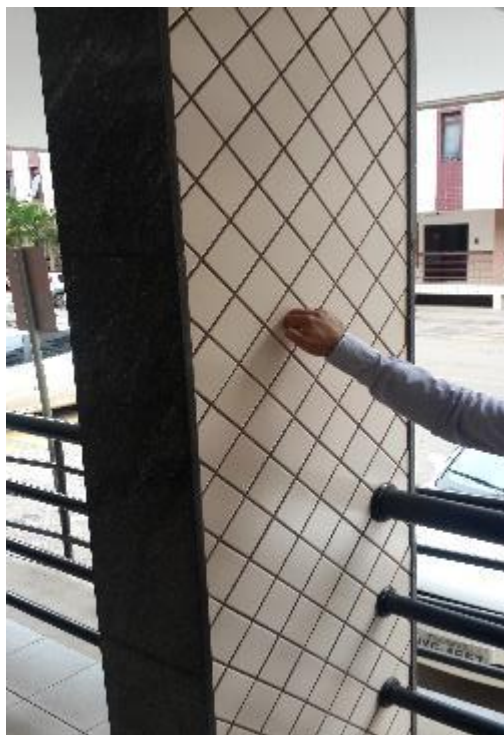
Figura 47 – Ensaio de Percussão nos Pilares.

Foi realizada o Ensaio de Auscultação, também, nos pilares do Pilotis, como ilustra a figura Figura 47.

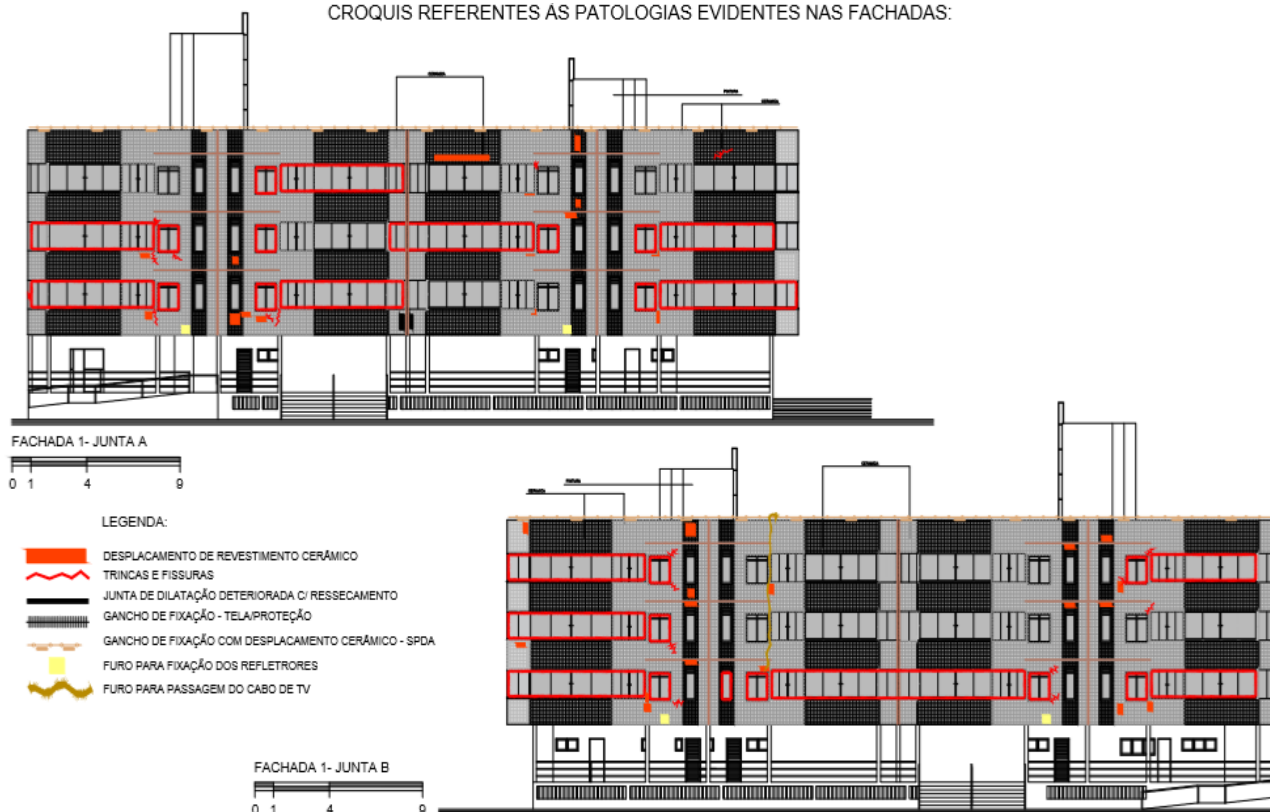
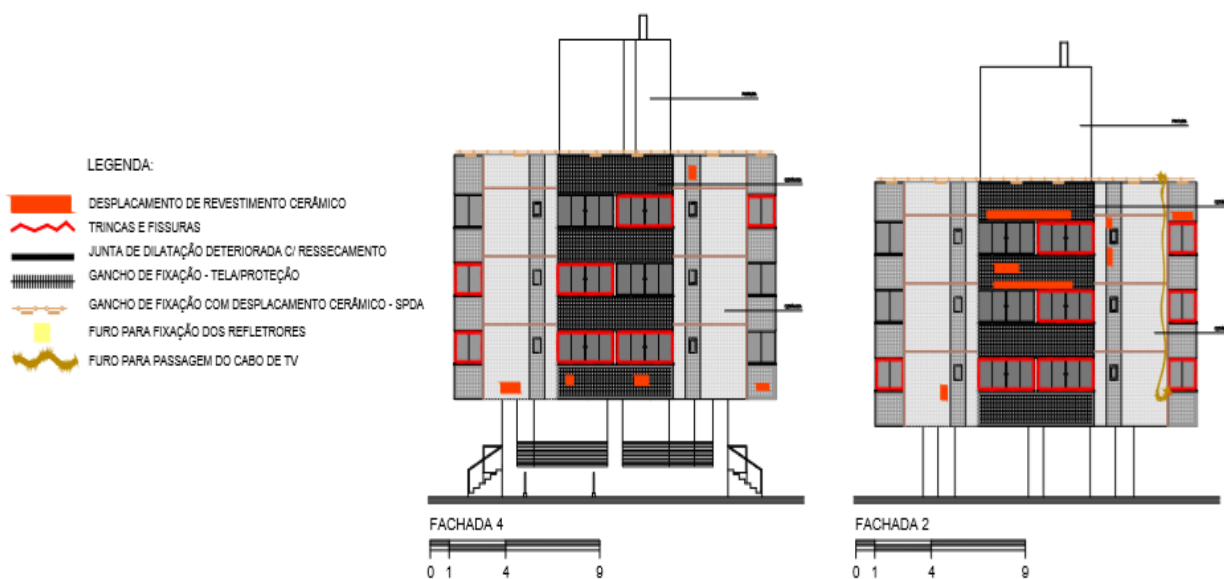
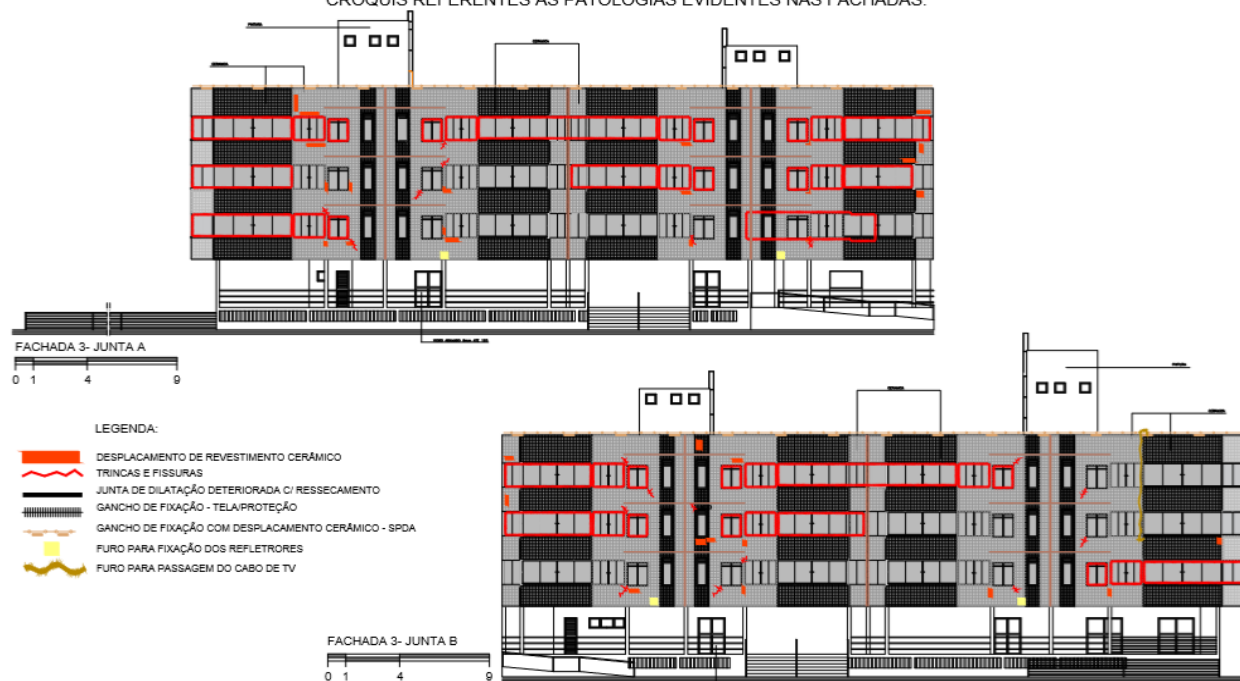
CROQUIS REFERENTES AS PATOLOGIAS EVIDENTES NAS FACHADAS:

CROQUIS DAS FACHADAS COM AS PATOLOGIAS DETECTADAS NAS INSPEÇÕES

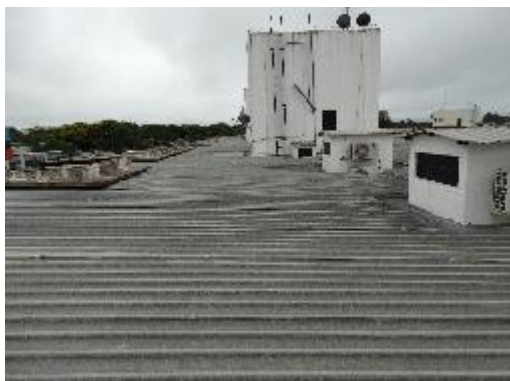
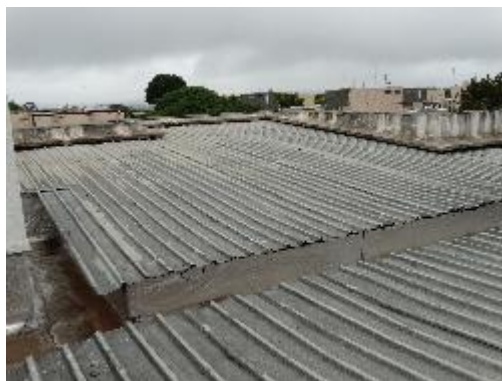
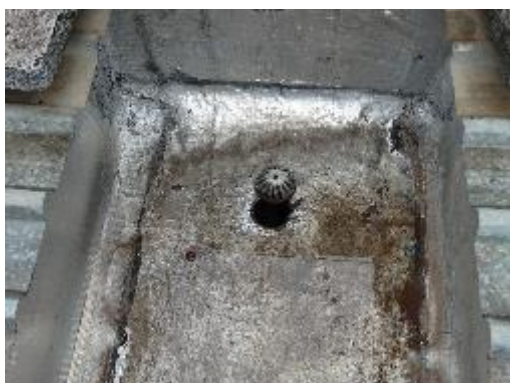
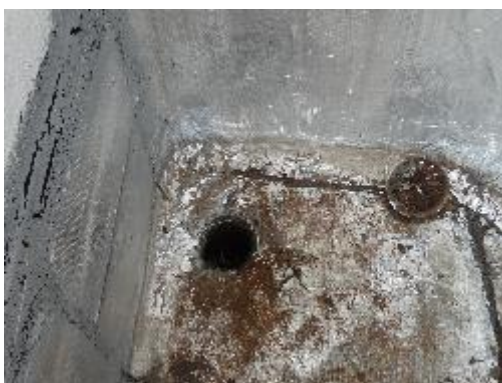
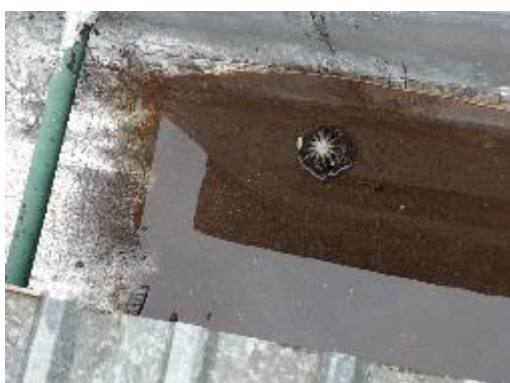
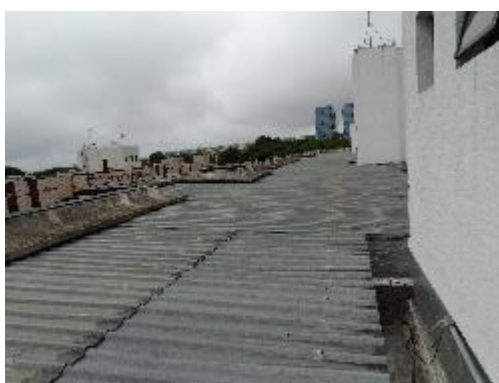
COBERTURA

As falhas encontradas são ocorrências da falta de manutenção predial. As principais manifestações patológicas observadas foram manchas na pintura e bolhas no acabamento em textura, material espalhado na cobertura podendo ocasionar entupimento dos ralos, caixa de madeira gasta na base da antena parabólica, falta de limpeza dos ralos e a maioria dos ralos abacaxi soltos, como pode ser observado nas Figuras a seguir:
