Características de los muros antiguos de Sevilla

Antonio Jaramillo Morilla
Carmen Rodríguez Liñán
José Luis de Justo Alpañés
Rocío Romero Hernández
Filomena Pérez Gálvez

EDIFICIO C/ BETIS N.º 19

EDIFICIO C/ BUSTOS TAVERA

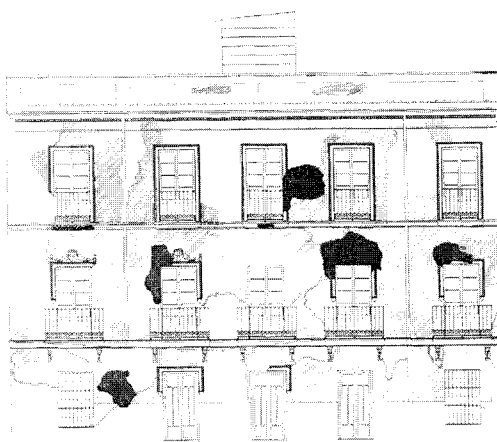
Figura 3
Esquema de la fachada del edificio

En un análisis visual del muro de fachada se detectaban las siguientes deformaciones y daños:

tinuada por agua de lluvia, tanto a través de la fachada (cornisas, balcones) como de la cubierta. Por lo tanto habrá un porcentaje muy alto de vigas que han perdido las cabezas empotradas en el muro o tienen un apoyo deficiente. Todo ello conlleva una falta de arriostamiento adecuado en sentido perpendicular a la fachada, además de un apoyo y sustentación deficiente de las primeras crujías.

El revestimiento superficial del paramento está deteriorado, con pérdida de material de revestimiento y del mortero de las llagas de hasta 5 cm de profundidad en algunos lienzos.

Si dividimos el periodo real por el periodo que debería tener el edificio, vemos que existe una proporción de 45,81. Esto es, la rigidez estructural del edificio es 1/46 veces la que debería tener. El muro de fachada se encuentra por tanto suelto, y se encuentra formado por materiales con módulos de elasticidad bajo, o muy deteriorados.
