## Introdução

O presente trabalho é o resultado do estágio curricular de Mestrado em Conservação e Restauro. O estágio foi desenvolvido no Laboratório de conservação e restauro de materiais cerâmicos do Instituto Politécnico de Tomar, resultando na intervenção de Conservação e Restauro do Painel de Azulejos da Quinta Nova (Torres Vedras).

## 1. Identificação do Painel de Azulejos da Quinta Nova

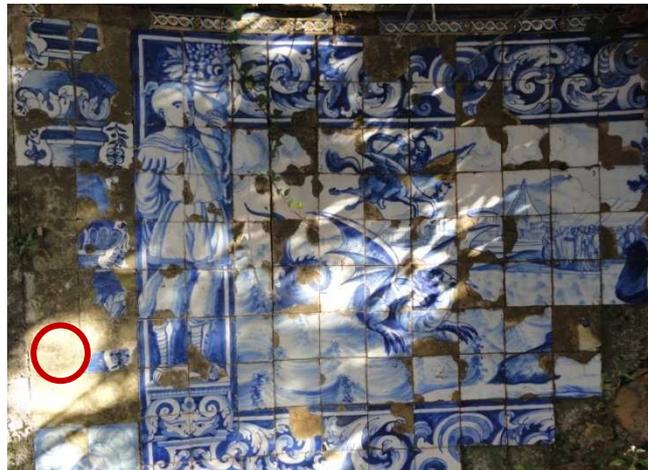
Fig.29 - Localização do azulejo PQN F1 onde foi retirada a amostra

Com o objectivo de estudar a acção de organismos biológicos e a forma como se fixaram e evoluíram, procedeu-se à sua respectiva identificação e classificação a partir de uma amostra colonizada do PQN, identificada como F1 (Fig. 29).

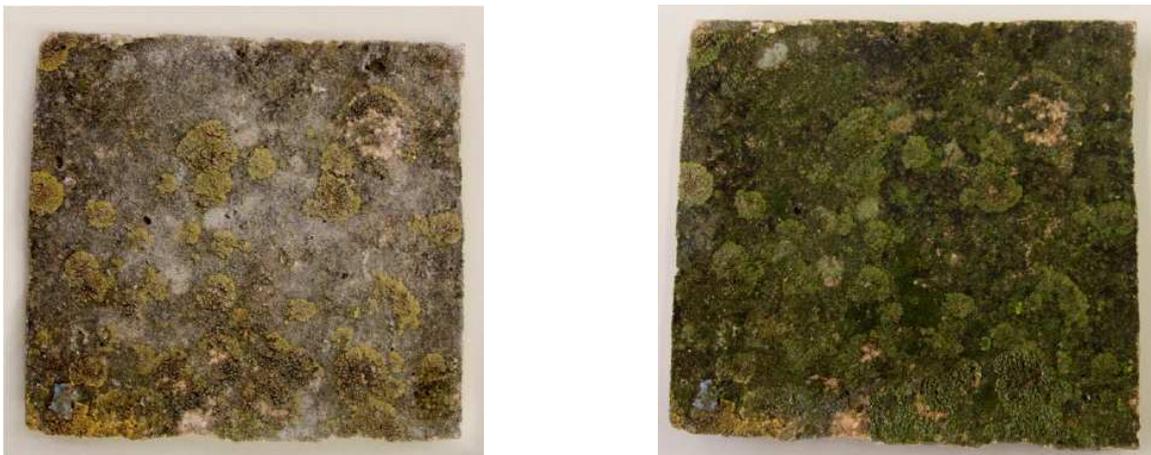
A amostra seleccionada foi hidratada (Fig. 30 e 31) e realizou-se a observação à lupa binocular<sup>10</sup> combinada com um equipamento de captação de imagem<sup>11</sup>, possibilitando a observação e o registo fotográfico das amostras com várias ampliações. Durante este processo verificou-se que, embora anteriormente se tenha identificado a presença de um líquen de cor verde e outro amarelo, na verdade pertenciam à mesma espécie mas em estados de hidratação e desenvolvimento diferentes. Foi ainda observada a existência de outro tipo de líquen, identificado com a cor verde-escuro (Fig. 32).

Fig. 30 e 31 - Azulejo PQN FI desidratado e azulejo PQN FI hidratado.

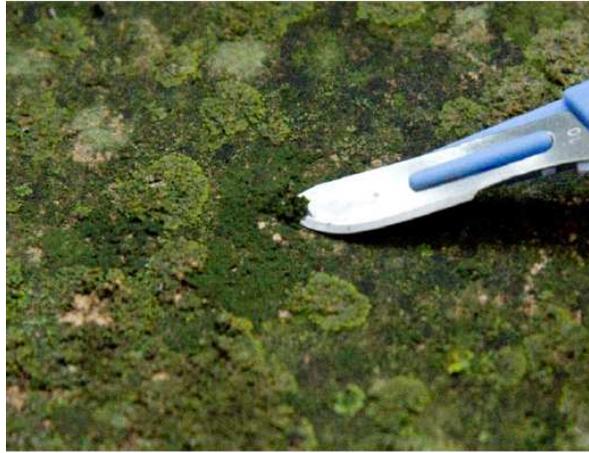
Fig. 32 - Recolha da amostra do líquen identificado como verde escuro de F1.

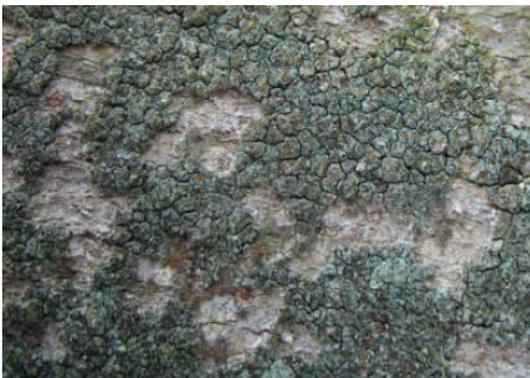
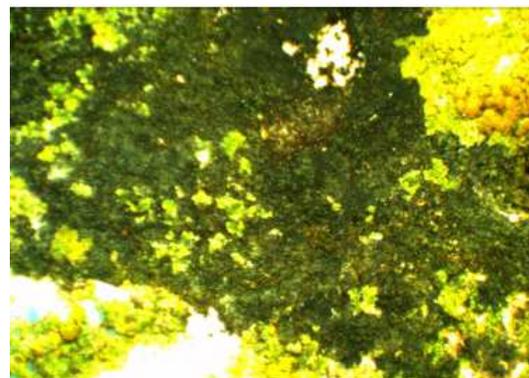
Fig 33 e 34 – *Lepraria Incana*<sup>13</sup> e Observação à lupa binocular do líquen identificado como negro de F1 que foi depois identificado com sendo *Lepraria Incana*.

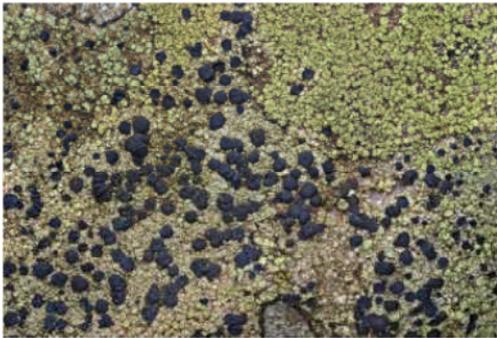
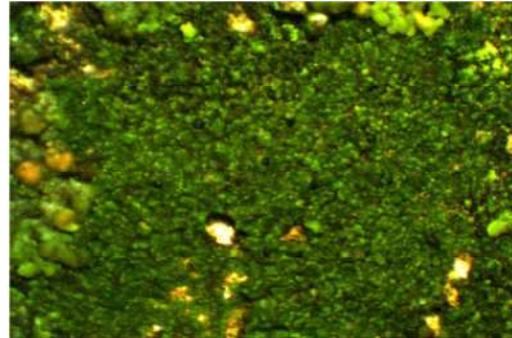
Fig. 35 e 36 – *Lecidella Scabra*<sup>14</sup> e Observação à lupa binocular do líquen identificado como verde escuro de F1 que foi depois identificado com sendo *Lecidella Scabra*.

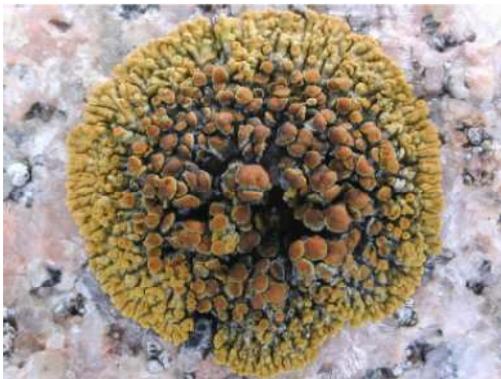
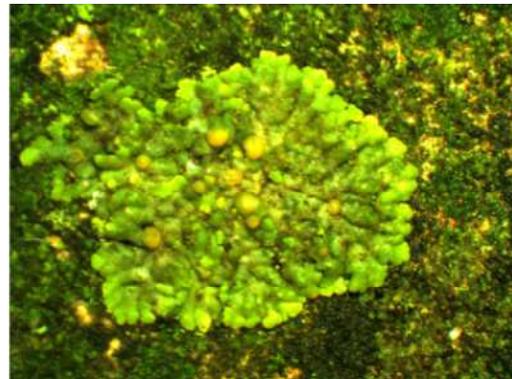
Fig. 37 e 38 – *Caloplaca Scopularis*<sup>15</sup> e Observação à lupa binocular do líquen identificado como verde de F1 que foi depois identificado com sendo *Caloplaca Scopularis*.

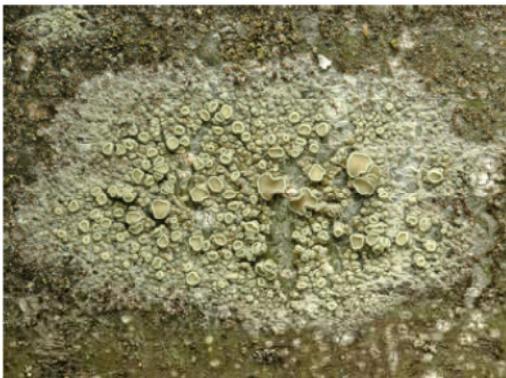
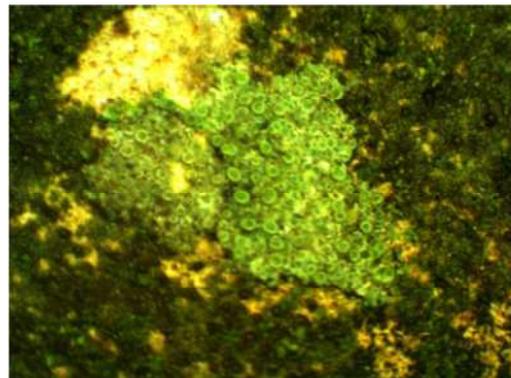
Fig. 39 e 40 – *Lecanora Varia*<sup>16</sup> e Observação à lupa binocular do líquen identificado como cinza de F1 que foi depois identificado com sendo *Lecanora Varia*.

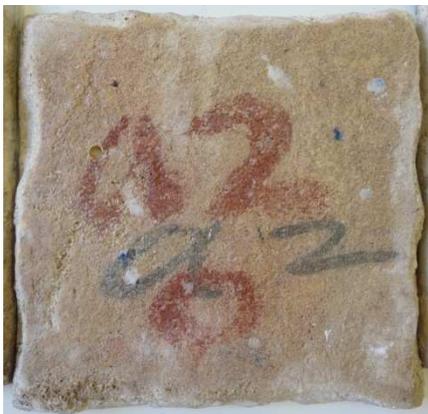
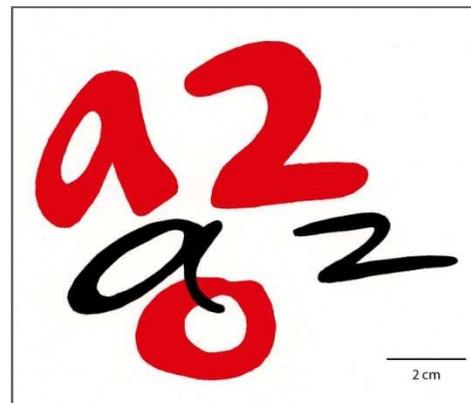
Fig. 43 e 44 – Fotografia e levantamento das marcas do tardez do azulejo C4, onde são visíveis as duas marcações.

Relativamente aos painéis, verificou-se que os azulejos apresentavam duas marcações distintas, uma original a azul realizada pelo artista e outra a vermelho (Fig.43 e 44). Através da observação das marcas à lupa binocular constatou-se que a tinta azul mostrava níveis de aderência à chacota muito superiores às da tinta vermelha, razão pela qual se concluiu que a azul fora feita pelo artista antes da cozedura enquanto a vermelha teria sido realizada à posteriori, aquando da recolocação do conjunto azulejar. Esta última marcação veio sustentar a ideia inicial de que os painéis de azulejos não foram realizados tendo em conta aquele suporte e que, muito provavelmente, teriam estado colocados numa outra superfície arquitectónica, razão pela qual necessitaram de uma segunda marcação.

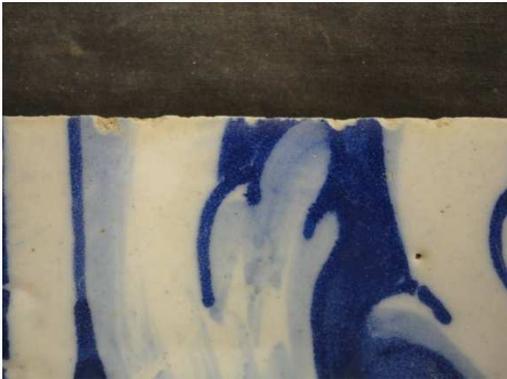
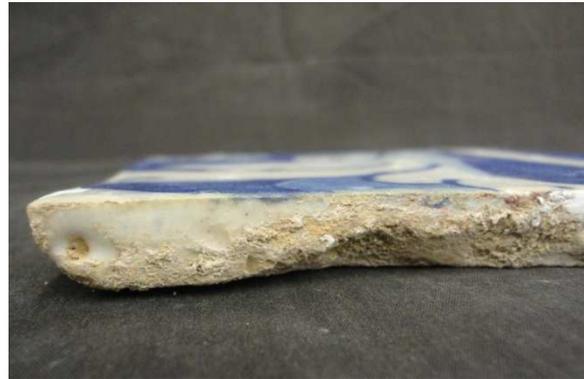
Toda a coluna 5 é composta por azulejos mais estreitos e pela observação realizada nos vidrados e bordos dos azulejos C5, D5, K5 e L5 também se constatou uma adaptação da barra ao painel, pois no limite esquerdo dos vidrados são visíveis falhas de vidrado características de um corte feito após a cozedura, enquanto no lado esquerdo o vidrado termina arredondado e nos bordos existem escorrências de vidrado, situação que não se verifica do lado esquerdo. Quanto à coluna 5, referente ao painel figurativo, todos os azulejos apresentam escorrências de vidrado nos bordos o que pressupõe que o artista já teria conhecimento das dimensões da parede original de assentamento quando elaborou o painel (Fig.45 e 46).

Fig. 45 e 46 – Falhas de vidrado características de um corte e escorrências de vidrado no outro bordo do azulejo.

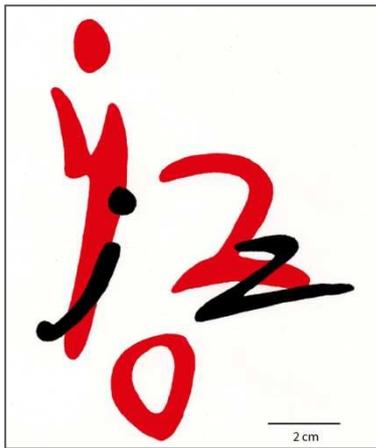
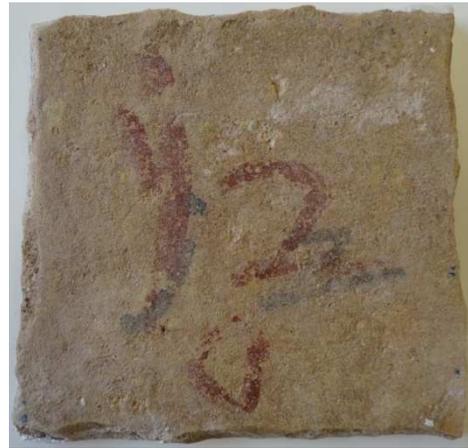
Fig. 47 e 48 – Levantamento e fotografia das marcas existentes no azulejo K7, onde é visível o Y.

Embora a utilização da letra Y remonte à época medieval, é estranho que seja utilizada na marcação de azulejos pois, normalmente os silhares de azulejos têm entre 6 a 10 azulejos de altura e ao começar a marcação no A, que corresponde à primeira marcação a partir da base, o painel de azulejos teria de ter pelo menos 24 azulejos no sentido da altura, que corresponde à posição que ocupa o Y no alfabeto. Ora esta hipótese não parece muito provável pois, a não ser que a barra tivesse sido concebida para se colocar numa cota mais alta, como por exemplo numa parede de uma igreja completamente revestida a azulejo, a altura dos silhares nunca permitiria esta marcação (SIMÕES, 1979: p.52). Ao que tudo indica o Y na verdade seria um i ou duplo ii, à semelhança do que acontecia na época medieval e moderna em que era difícil a distinção entre as duas letras, razão pela qual se utilizava o Y, que nessa época era representado com um ponto (COSTA, 1993: pp.47 e 48). Esta será a explicação mais lógica para a utilização do Y com um ponto por cima pois, na fila K, a marcação original corresponde a um i, o que acontece em todas as marcas de

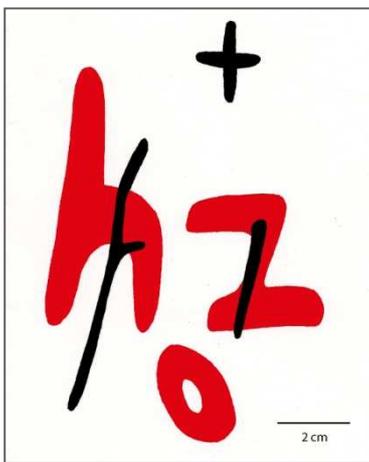
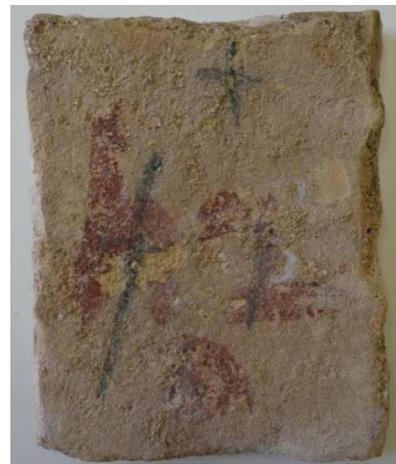
Quanto ao primeiro painel figurativo, as marcações originais, para além de apresentarem a letra e o número correspondente, exibem uma marca em forma de cruz na parte superior do azulejo (Fig. 49 e 50), que tinha como objectivo individualizar o painel (MECO, 1993: p.32).

Fig. 49 e 50 – Levantamento e fotografia das marcas existentes no azulejo J5, onde é visível a marca em cruz e a circunferência.

Na segunda marcação, a vermelho, há uma uniformização entre a barra e o painel pela colocação de uma circunferência na parte inferior do azulejo (Fig. 49 e 50). Esta última marcação daria indicação à pessoa que assentava os azulejos naquela superfície parietal, de que aquela barra era parte integrante do painel figurativo.

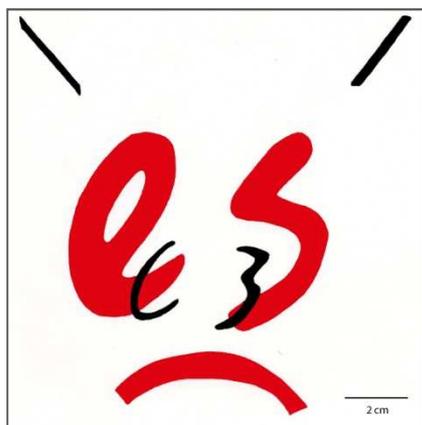
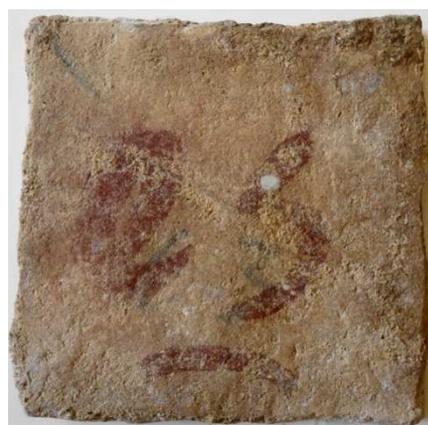
No levantamento realizado às marcas originais do segundo painel, verificou-se a existência de dois traços diagonais colocados um no canto superior esquerdo e outro no direito, embora nalguns azulejos seja visível apenas uma das marcações (Fig. 52 e 53).

Fig. 52 e 53 – Levantamento e Fotografia das marcas existentes no azulejo G43, onde são visíveis os traços diagonais.

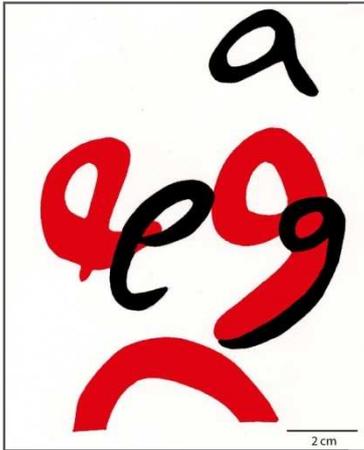
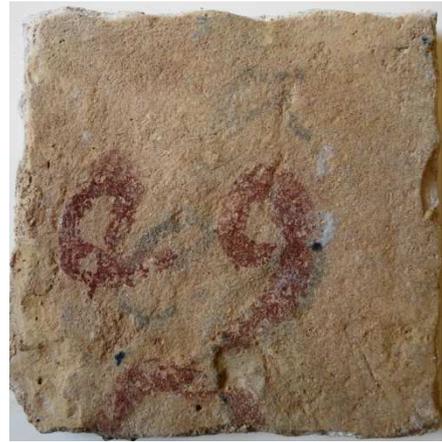
A barra que envolve este último painel tem igualmente uma marca identificativa original no canto superior direito, onde está representado um a. Mais uma vez se confirma que a barra também não pertence a este painel (Fig. 54 e 55).

Fig. 54 e 55 – Levantamento e fotografia das marcas existentes no azulejo G48, onde são visíveis as marcas do tardoz.

A segunda marcação a vermelho é unificadora deste conjunto (barra e painel figurativo), através da colocação de um arco na parte inferior do azulejo (Fig. 54 e 55). A numeração e letras da segunda marcação também apresentam continuidade na primeira ligação entre a barra e o painel, embora isso já não seja visível na última ligação.

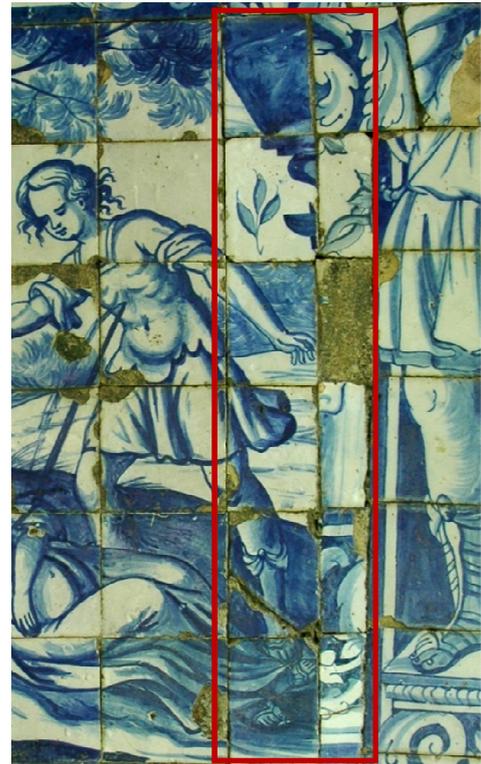
Aparentemente a cena figurativa representada no segundo painel teria continuação pois há um corte brusco no final da cena (coluna 45), situação que não se verifica no início da mesma, comprovada pela marcação original do painel (Fig. 56).

onde é visível o corte  
bem como azulejos  
que pertencem ao painel.

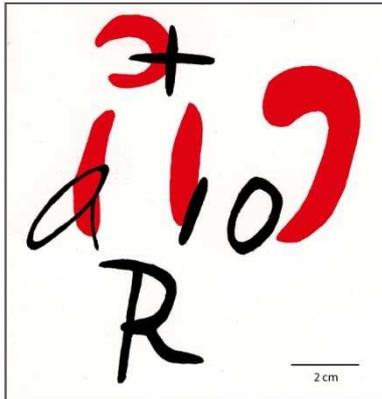
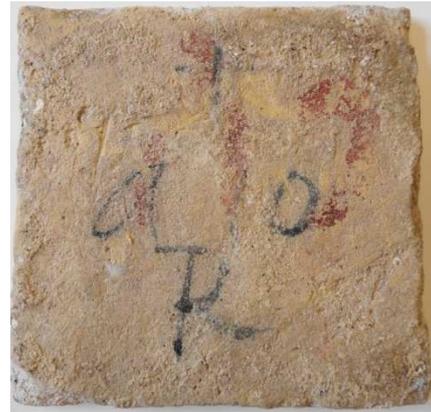
De entre todas as marcações existentes no tardoz dos azulejos há uma que apresenta uma marca distinta relativamente às restantes, a marcação de um R a azul. Esta marcação sugere que o artista terá feito uma repetição deste azulejo pois, provavelmente, o azulejo original ficou inutilizado (Fig.57 e 58).

Fig. 57 e 58 – Levantamento e fotografia das marcas existentes no azulejo E14, onde é visível o R e a marcação a vermelho colocada ao contrário.

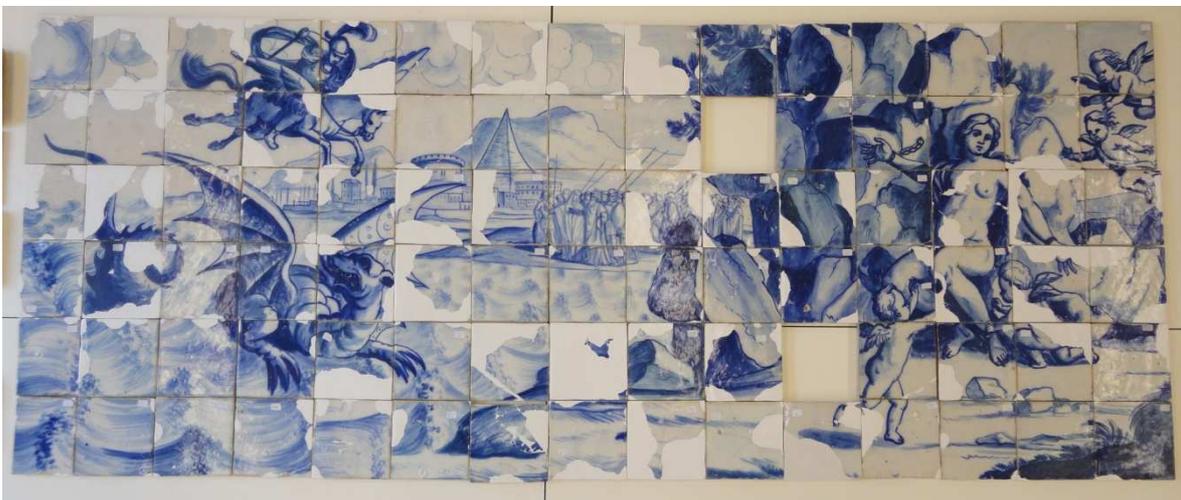
Fig.72 – Parte do painel figurativo com os preenchimentos e nivelamentos terminados.

Seguiu-se o **preenchimento de lacunas ao nível do vidro e do suporte**. Os preenchimentos ao nível do vidro foram feitos com Modostuc<sup>®</sup>, pasta de preenchimento de cor branca e de textura muito fina e fácil de trabalhar. Depois de polida apresenta uma superfície homogénea e de reduzida porosidade, características que conferem uma boa base para a reintegração cromática. Apresenta igualmente uma boa conservação a longo prazo e é compatível com o material cerâmico, não apresentando variação dimensional significativa com as oscilações da humidade relativa e da temperatura.

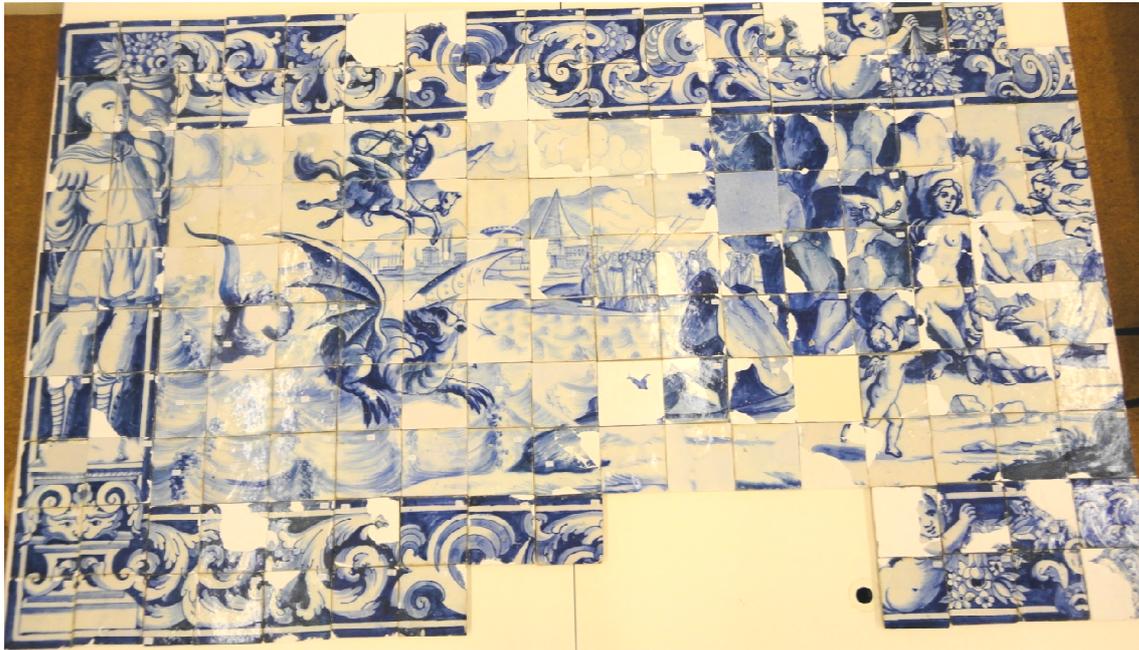
Fig.73 – Parte do painel figurativo e barra com parte da reintegração cromática.

Os resultados obtidos foram satisfatórios, no entanto terão de ser feitas novas experiências com outros tons de azul no azulejo I14. No azulejo F15 constatou-se que a opção de manter o vidrado apenas com o tom base não é a mais interessante, sendo testadas posteriormente outras soluções.

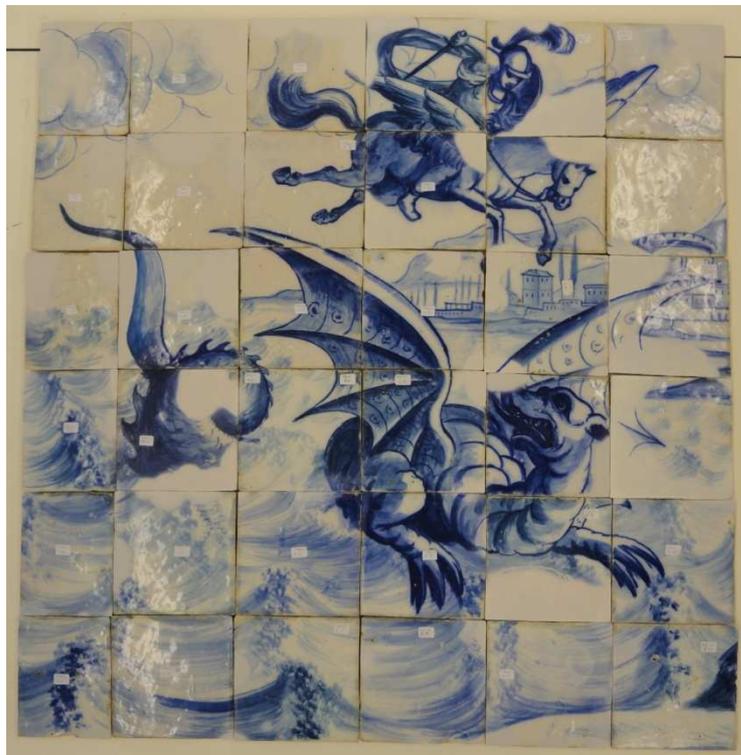
Fig.74 – Parte do painel figurativo onde a reintegração cromática é mais evidente.
