# Caracterização de suportes em papel vegetal

Estágio Curricular do 2º ano  
de Mestrado em  
Conservação e Restauro –  
Património Móvel  
Ano lectivo 2010/2011

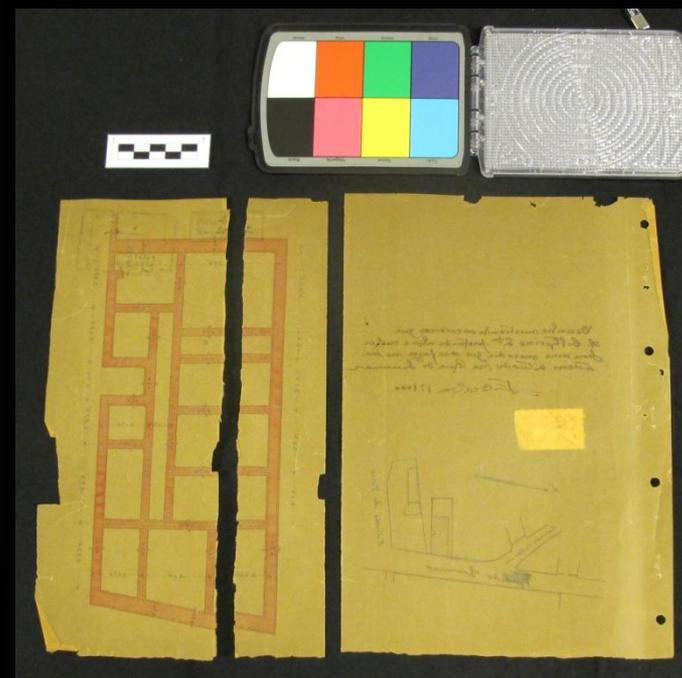
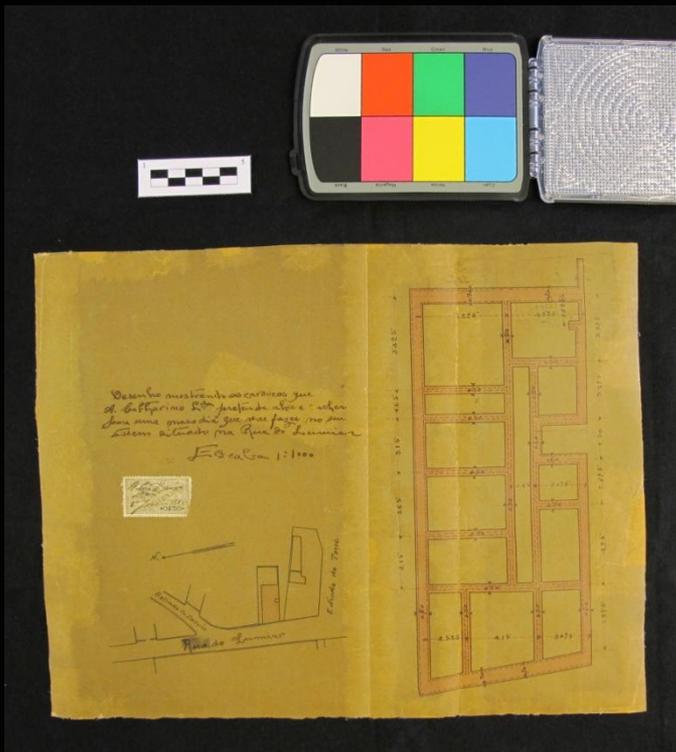
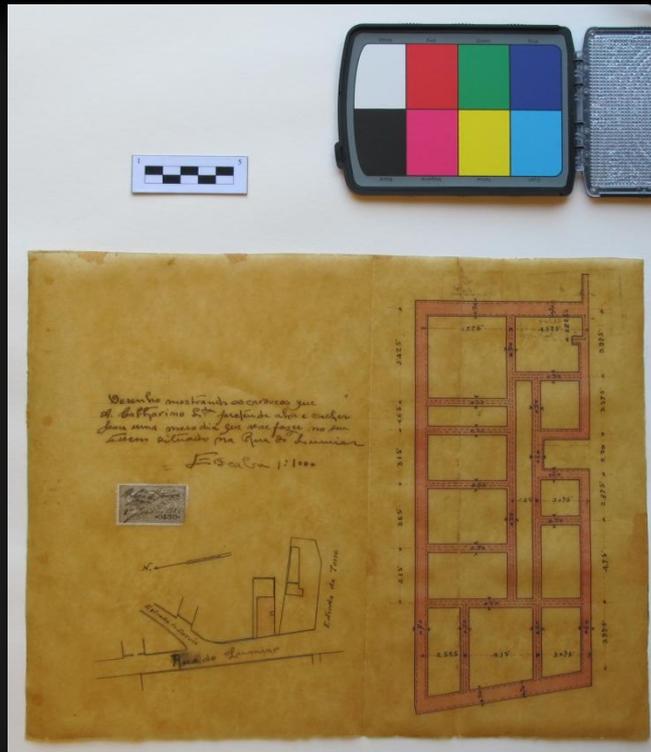
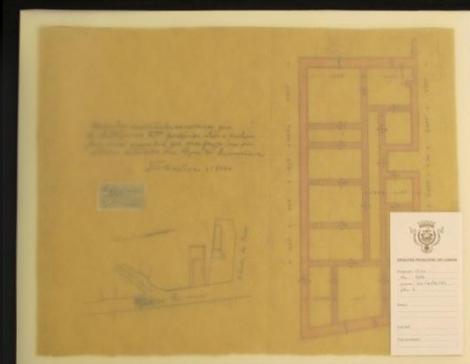
Estado de Conservação:

- Rasgões;
- Furos;
- Vincos;
- Fragmentos soltos;
- Lacunas.

- Consolidação de áreas fragilizadas;
- Preenchimentos;
- Reintegração cromática ao nível do suporte.

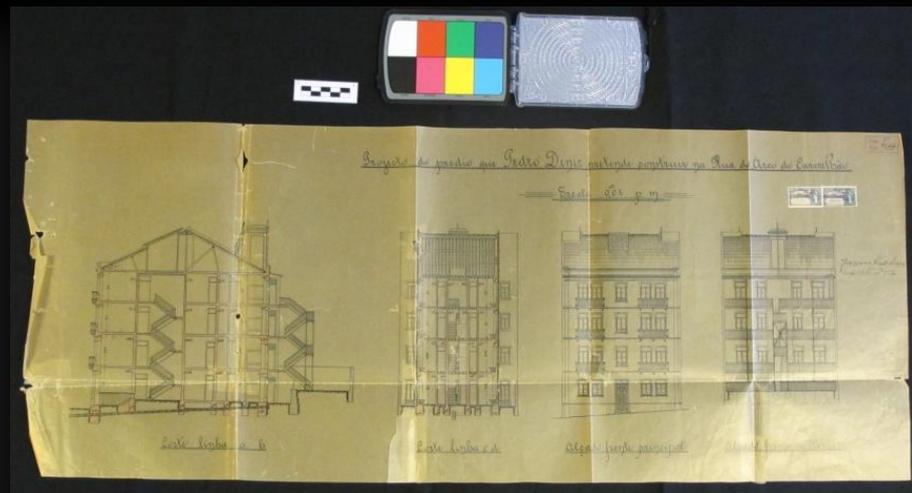
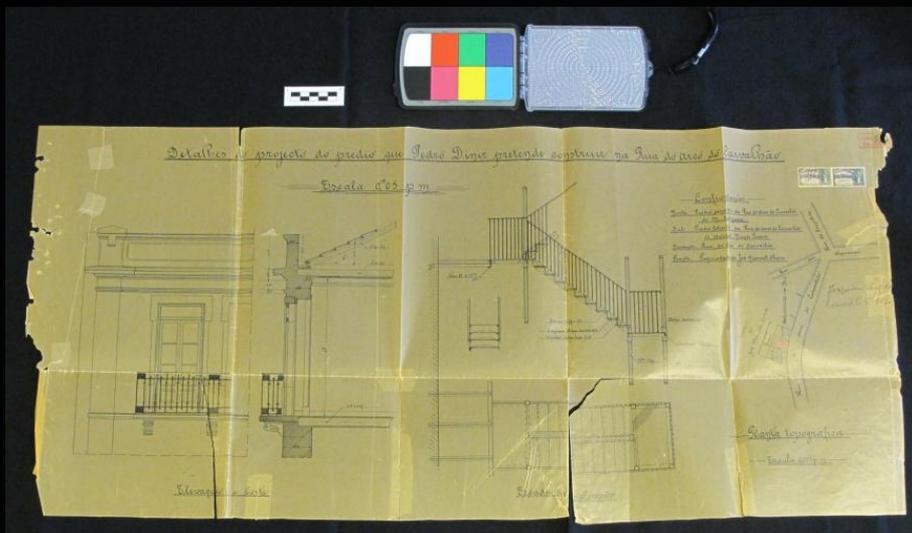
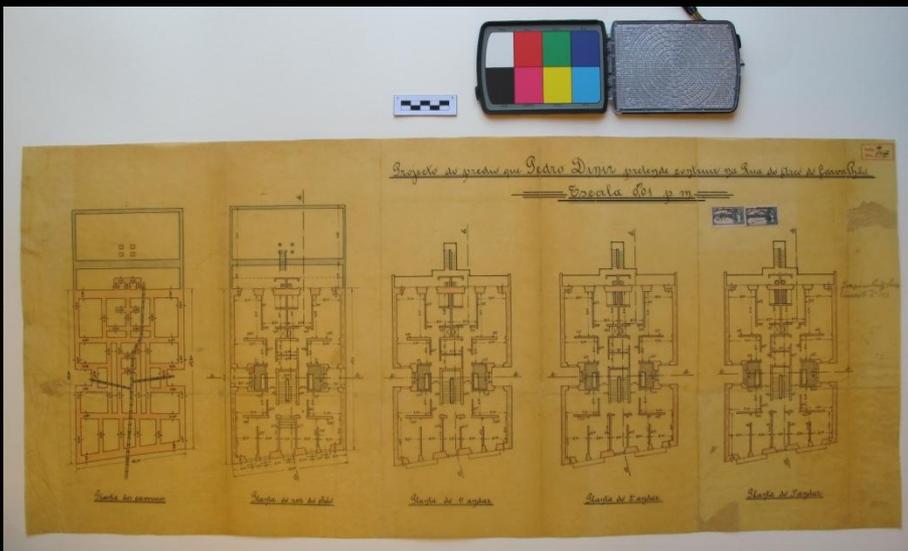
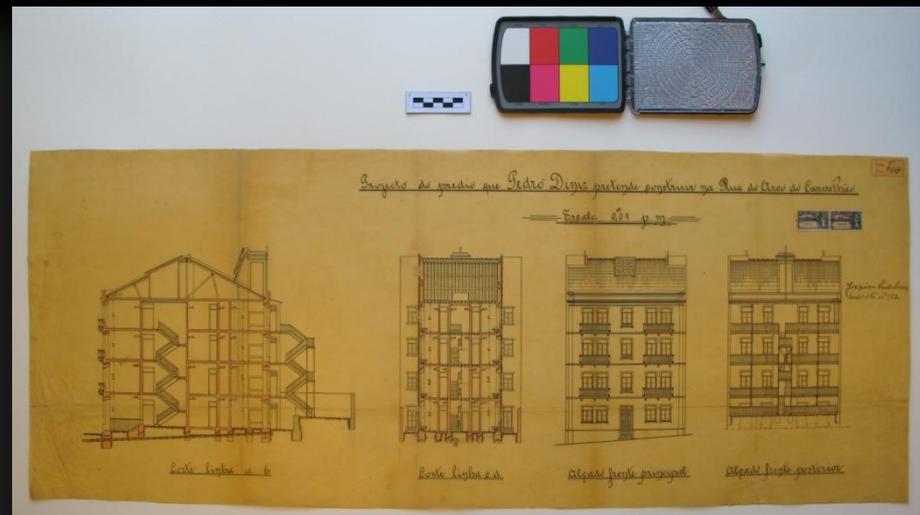
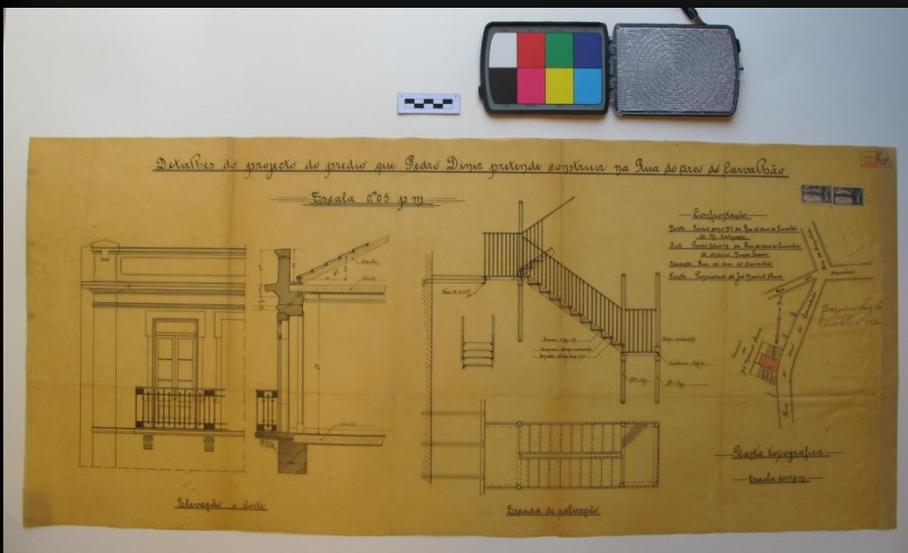
Folha 4 (acima à esquerda):  
Comprimento: 927 mm  
Largura: 420 mm  
Espessura: 0,07 mm

- Rasgões;
- Perfurações;
- Vincos e rugas;
- Fragmentos soltos;
- Lacunas;
- Presença de fitas-cola.

- Remoção mecânica das fitas-cola e dos vestígios de adesivo;
- Consolidação de áreas fragilizadas;
- Preenchimentos;
- Reintegração cromática ao nível do suporte;
- Humidificação e planificação.

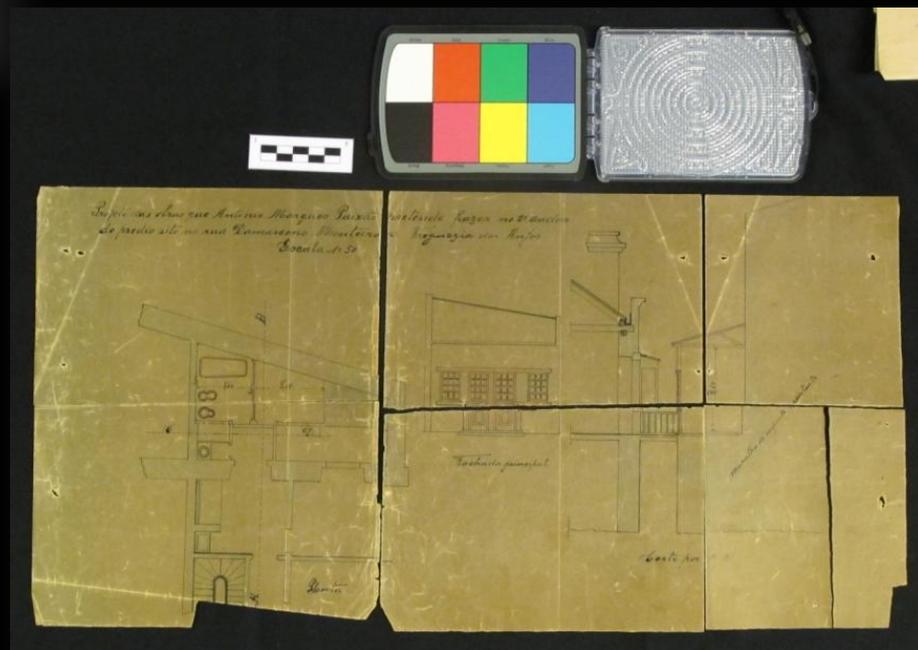
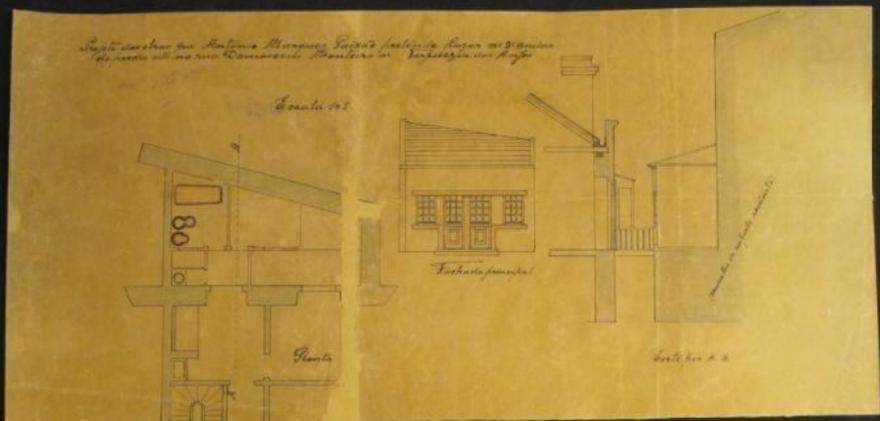
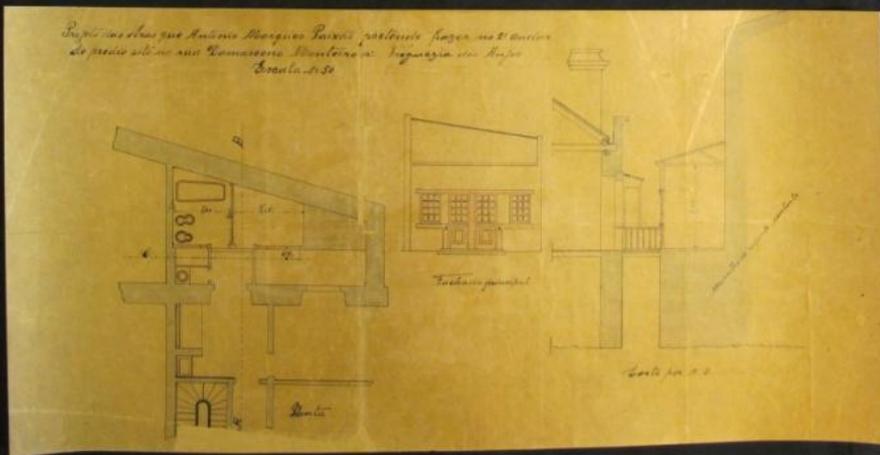
Folha 2 (à esquerda):  
Comprimento: 535 mm  
Largura: 260 mm  
Espessura: 0,07 mm

- Rasgões;
- Perfurações;
- Vincos;
- Fragmentos soltos;
- Lacunas.

- Reforço total do suporte;
- Preenchimentos;
- Reintegração cromática ao nível do suporte;

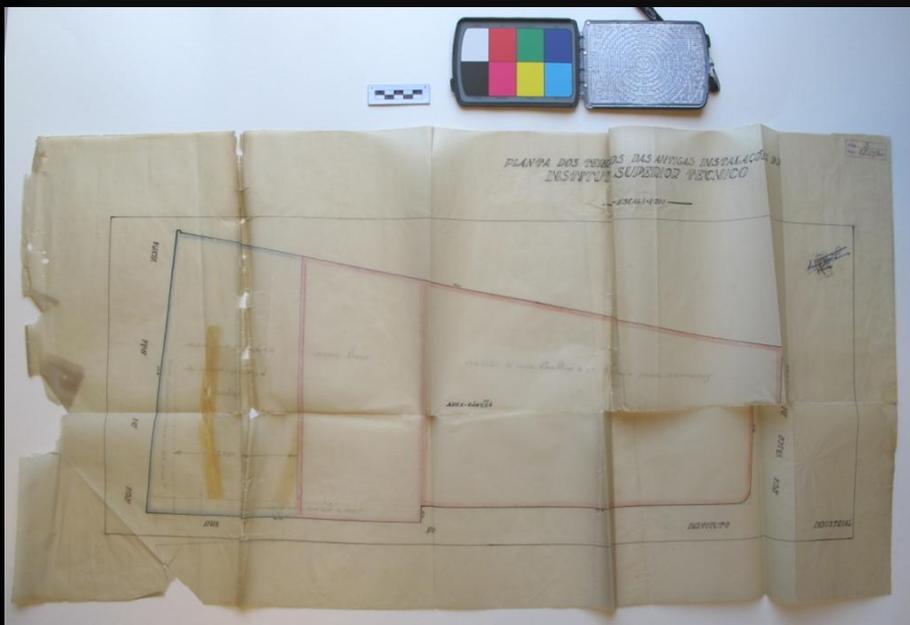
Folha 2:

- Rasgões;
- Perfurações;
- Vincos e rugas;
- Fragmentos soltos;
- Lacunas;
- Sujidade geral;
- Vestígios de adesivo de fita-cola;
- Marcas de ferrugem.

- Remoção dos vestígios de adesivo de fita-cola com etanol;
- Limpeza superficial com pó de borracha;
- Consolidação de áreas fragilizadas;
- Humidificação em Câmara de humidificação;
- Planificação sob placas de madeira e pesos.

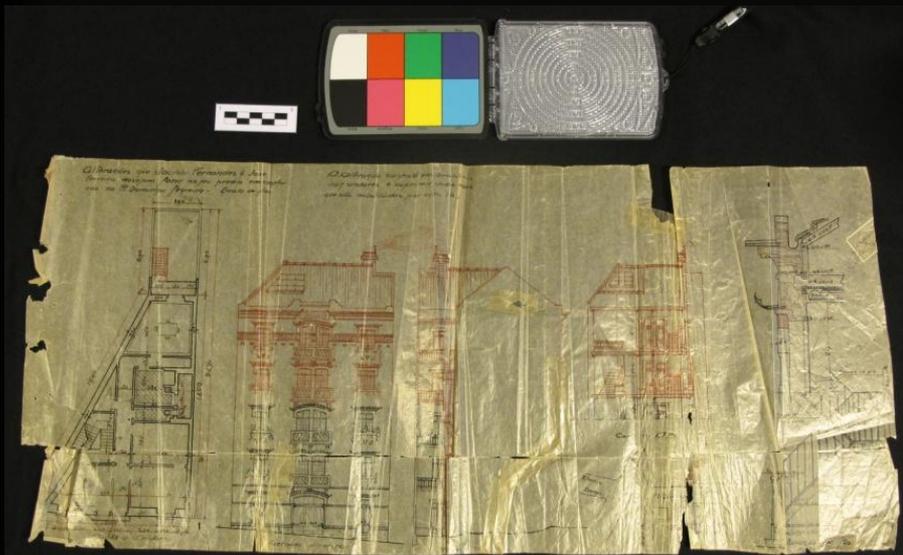
## Folha 2:

- Ondulações;
- Vincos e rugas;
- Rasgões;
- Perfurações;
- Fragmentos soltos;
- Lacunas;
- Presença de fitas-cola;
- Tinta oxidada (pontualmente).

- Remoção de fitas-cola (folhas 2 e 3);
- Consolidação de áreas fragilizadas (folha 2);
- Humidificação em *sandwich* de Gore-Tex® e em Câmara de humidificação (folha 2);
- Planificação sob placas de madeira e pesos (folha 2).
