## Aléas et risques naturels dans l'intérieur semi-aride du Nordeste brésilien : la crue-éclair du Rio Grangeiro (Crato, Ceará) du 28 janvier 2011

Alexsandra de Oliveira Magalhães et Jean-Pierre Peulvast

## Introduction

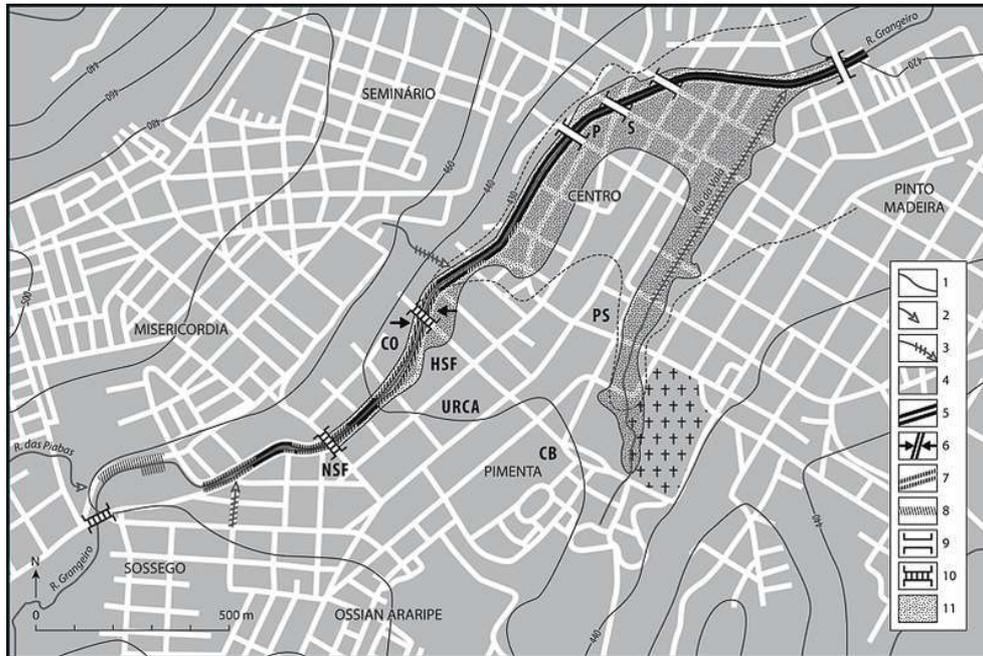
Illustration 6 - Carte du centre-ville de Crato et des zones affectées par la crue du 28 janvier 2011

- 24 En ce qui concerne les effets de la crue, les secteurs les plus affectés sont les quartiers Lameiro, Pimenta, Seminário et Centre, les plus proches du canal (illustration 6). Les rues du centre sont les plus régulièrement atteintes par les inondations car ce secteur est le moins élevé par rapport au talweg. Entièrement construit et imperméabilisé (bâtiments, asphalte), il correspond à l'ancienne plaine d'inondation, encadrée par les basses terrasses composées de vieux dépôts torrentiels et de coulées de débris. C'est aussi le secteur où les rues sont les plus étroites, augmentant la vitesse d'écoulement de l'eau. Les enjeux y sont les plus importants, compte tenu de la concentration de bâtiments publics – y compris la mairie – et d'établissements privés ou publics de commerce, d'artisanat et d'enseignement, outre les habitations.

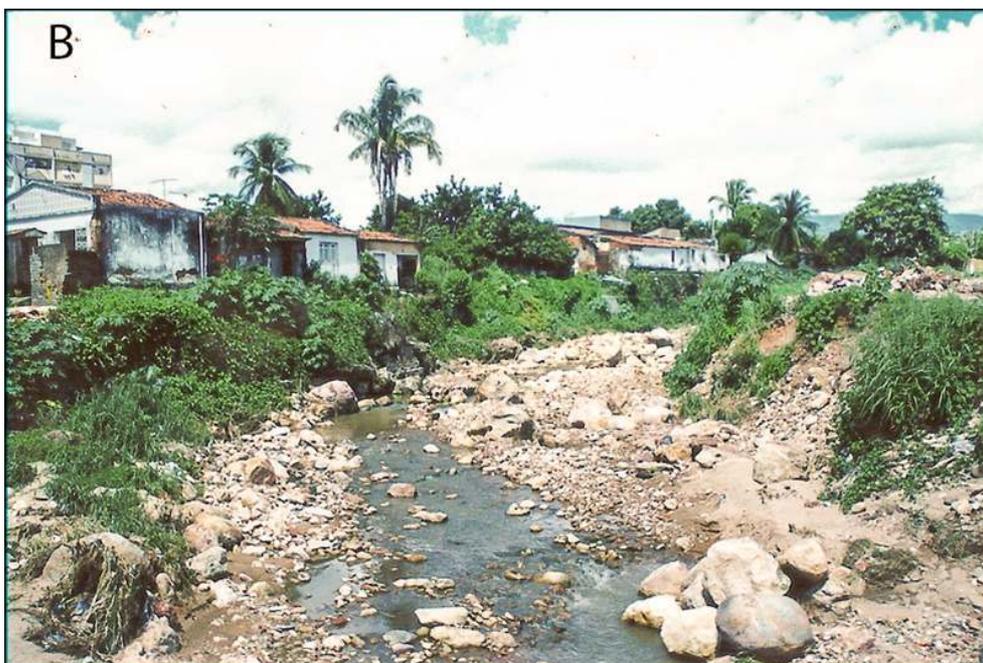
Illustration 10B - Le Rio Grangeiro à Crato (quartier Pimenta) avant artificialisation (2003)

CONAMA, n° 303, article 3, 2002). Par analogie avec la morphologie de rivières voisines aux caractéristiques proches (Rio Salamanca ; illustration 10A), et comme le confirment quelques photos anciennes (illustration 10B), il se présentait comme une étroite bande de tressage large de quelques dizaines de mètres au plus, entre des berges creusées dans une basse terrasse riche en gros blocs de grès. Sur deux kilomètres, l'écoulement, transformé en puissant torrent le temps d'une très grosse pluie, ne dispose d'aucune zone d'expansion. Il est au contraire entravé par des réductions de section (rétrécissements, ponts trop bas) qui l'amènent à déborder, surtout en cas de formation d'embâcles (débris végétaux ou artificiels, véhicules) (illustration 8B, illustration 11A). La montée des eaux est telle que les buses adventices sont engorgées et l'eau fait éclater les conduites, soulève les plaques de regard et ressort dans d'autres rues du centre-ville (Riacho da Vala).
