Estudio de la alterabilidad y efecto de tratamientos de conservación para los ladrillos de la portada de la iglesia de Santa María de Jesús (Sevilla)

Brick durability and conservation treatment (Santa María de Jesús chapel portal, Seville, Spain)

F. J. Alejandro^(*), R. Villegas^(*)

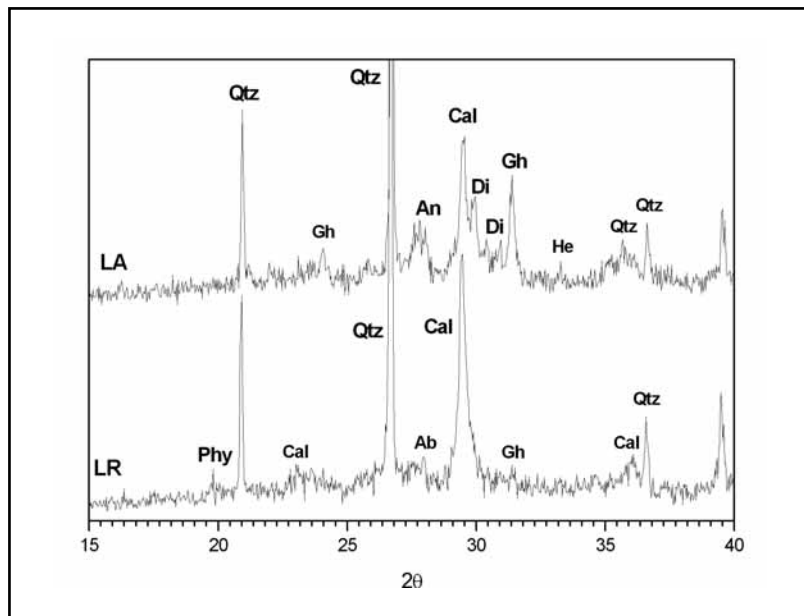
Figura 3. Difractogramas del ladrillo rojo (LR) y amarillo (LA) en el rango significativo de 15°-40°. Abreviaturas: Phy=filosilicatos, Qtz=cuarzo, Cal=calcita, Gh=gehlenita, Di=diópsido, An=anortita, Ab=albita y He=hematites.

Figure 3. Diffraction patterns of red (LR) and yellow (LA) bricks in the range 15°-40°. Abbreviations: Phy=phyllosilicates, Qtz=quartz, Cal=calcite, Gh=gehlenite, Di=diopside, An=anorthite, Ab=albite, and He=haematites.

The red brick was found to contain larger amounts of calcite, peaks corresponding to phyllosilicates (at 700 °C only dehydrated illite and muscovite remained), and traces of gehlenite, a high-temperature silicate. Gehlenite is an aluminium-calcium silicate, a product of the reaction between clay minerals (illite and smectite) and calcite (16), appearing at 800 °C and increasing in concentration up to 900 °C. Based on the foregoing, the firing temperature of this brick was established to be under 800 °C.

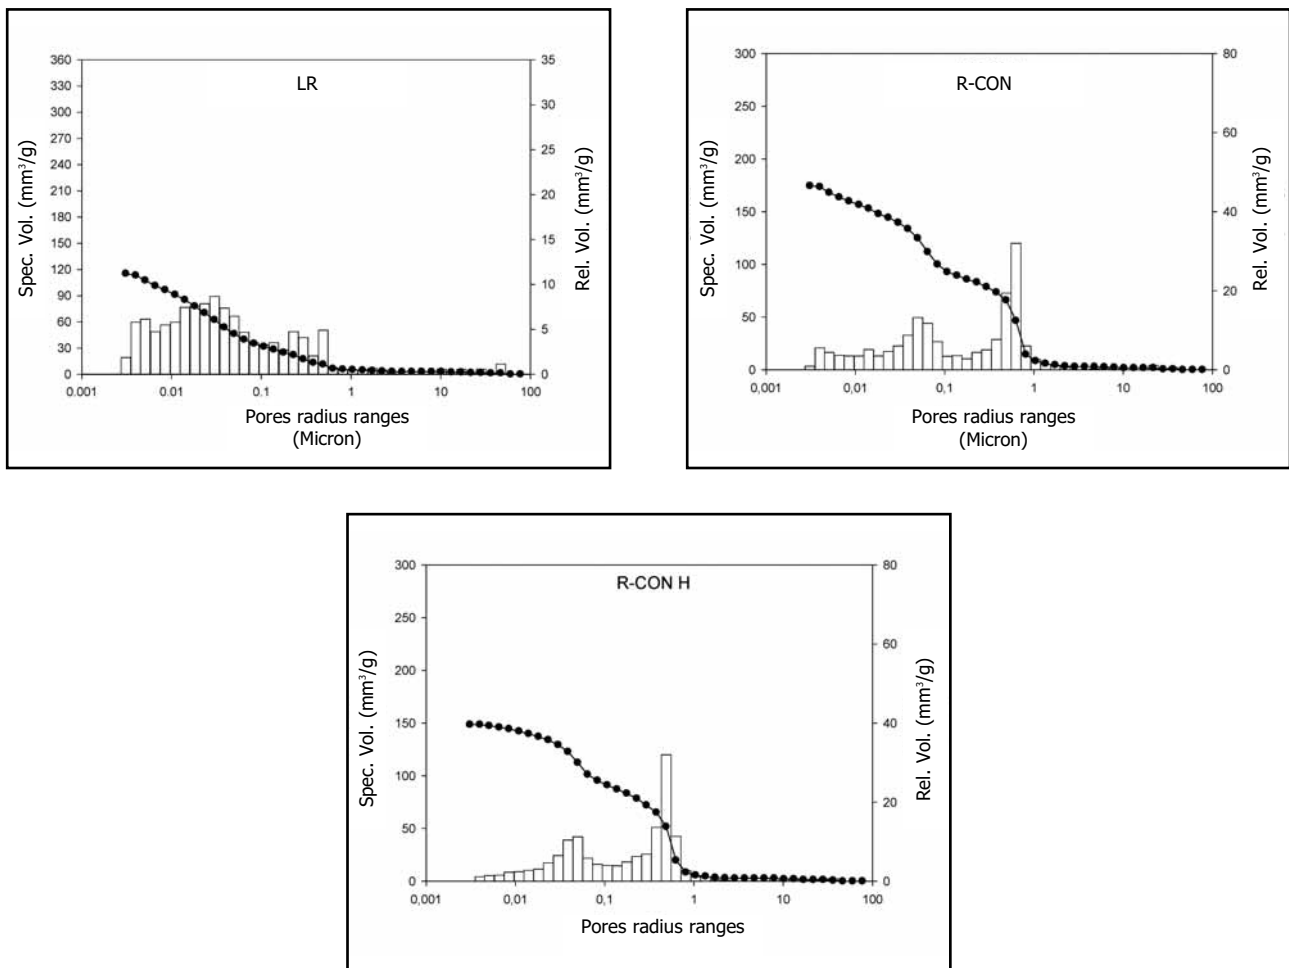
Pore size distribution varied considerably in the two brick types (Figures 6a and 7a). All the pores in the red brick had a radius of under 1 µm, with a sizeable fraction smaller than 0.1 µm. By contrast, the yellow brick had a large volume of pores ranging in size from 0.1 to 1 µm, very few pores under 0.1 µm, and a substantial fraction with a radius of 4 µm.

brick samples (Figures 6a, b, c) had higher porosity than the untreated specimens. This apparent anomaly may have been due to material heterogeneity and the small sample size. The water porosity test, in which larger (and therefore more representative) samples were used, showed lower porosity. This result may denote an intrinsic difference in the untreated samples or the presence of larger pores initially undetected by the porosimeter that, once filled with product, would have become measurable. Despite this difference, the pore size distributions in the three samples were fairly similar, indicating that the effect of the treatments was very slight. Note the slight decline in the volume of the 0.1-0.01- μm pore size with both treatments, despite the large volume of <1- μm pores. This effect enhanced their resistance to decay.

Figura 6. Distribución de tamaño de poros del ladrillo rojo. a) sin tratar; b) tratado con el consolidante; c) tratado con consolidante e hidrófugo.

Figure 6. Red brick pore-size distribution: a) untreated; b) treated with consolidant; c) treated with consolidant plus water repellent.

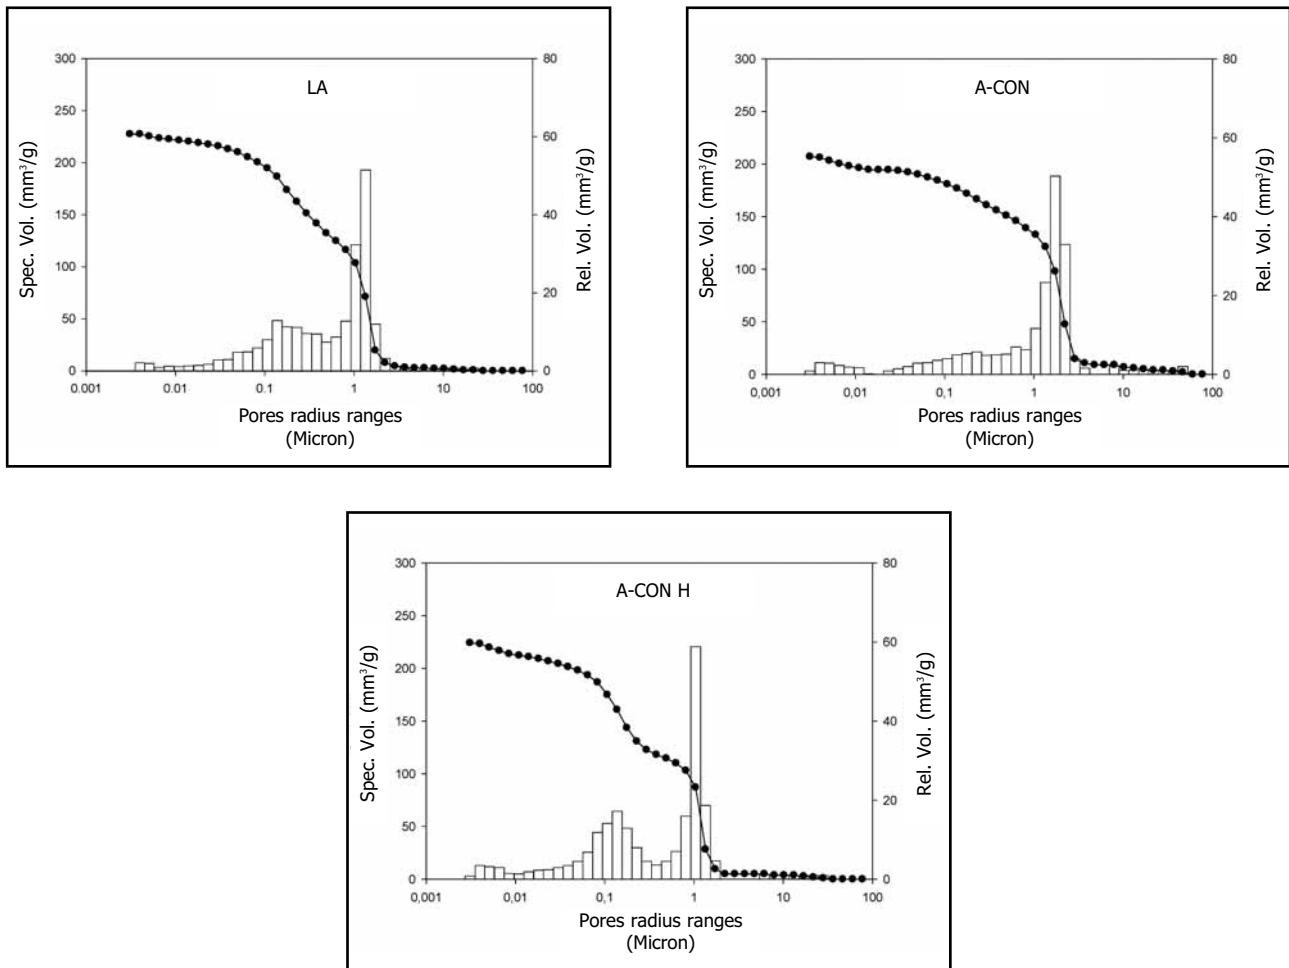
Figura 7. Distribución de tamaño de poros del ladrillo amarillo. a) sin tratar; b) tratado con el consolidante; c) tratado con consolidante e hidrófugo.
Figure 7. Yellow brick pore-size distribution: a) untreated; b) treated with consolidant; c) treated with consolidant plus water repellent.

En el ladrillo amarillo se observa el efecto contrario (Figuras 7a, b y c), se desplaza el intervalo de mayor volumen de poros hacia menores radios. Este cambio es muy pequeño y no llega a afectar significativamente a la distribución porosimétrica y, por tanto, a su comportamiento frente a la cristalización de sales. Ahora sí se aprecia una menor porosidad total en las muestras tratadas.

The opposite trend was observed in the yellow brick samples, with pore volumes shifting towards smaller radii (Figure 7a, b, c). This change was too slight, however, to significantly affect pore size distribution or, therefore, the response to salt crystallization. Total porosity declined in treated as compared to untreated yellow-brick samples.

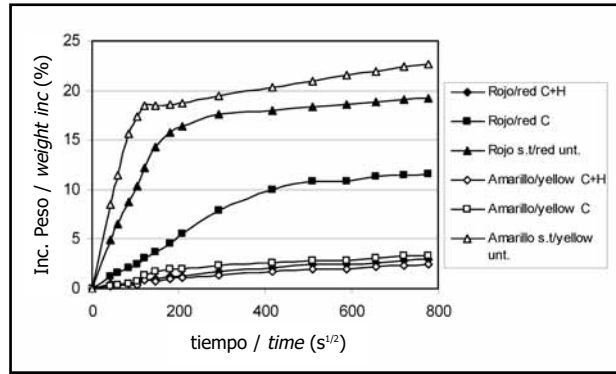
Note that water absorption declined significantly with both treatments. The consolidant generated the steepest drop in both the red and yellow bricks, but particularly in the latter. This may have been the outcome of the minor water repellence afforded

Figura 8. Absorción capilar de las probetas.
 Figure 8. Capillary water absorption of samples.

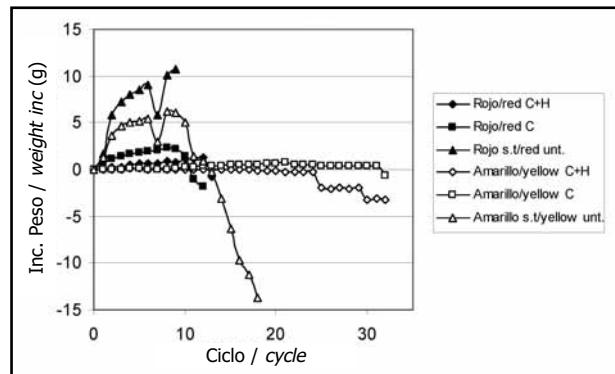
Figure 9 gives the mean weights of each brick type throughout the salt crystallisation test, expressed as an increase relative to the original weight.

Figura 9. Evolución de pesos en el ensayo de cristalización de sales.
Figure 9. Weight versus time during salt crystallization test.
