Michele Coppola

Dipartimento di Architettura (DIDA)  
Università degli Studi di Firenze

## L'eredità di una collina. Insediamenti, declino, scoperte.

#### Condizioni di conservazione attuali. Lo studio dei fenomeni degenerativi

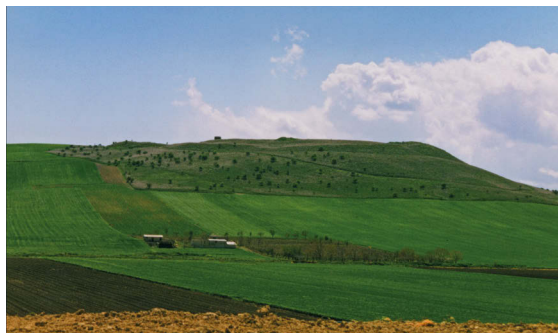
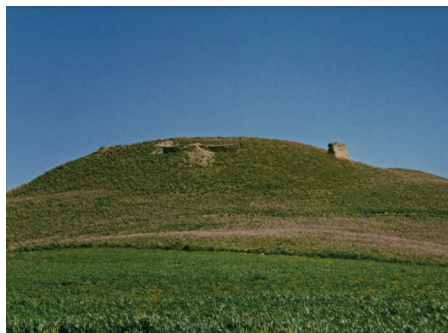
**Fig.1**  
Vedute della collina di Fiorentino. La torre orientale a distanza. Avvicinandosi ai piedi dell'altura sono ben visibili tratti della cinta muraria in quota

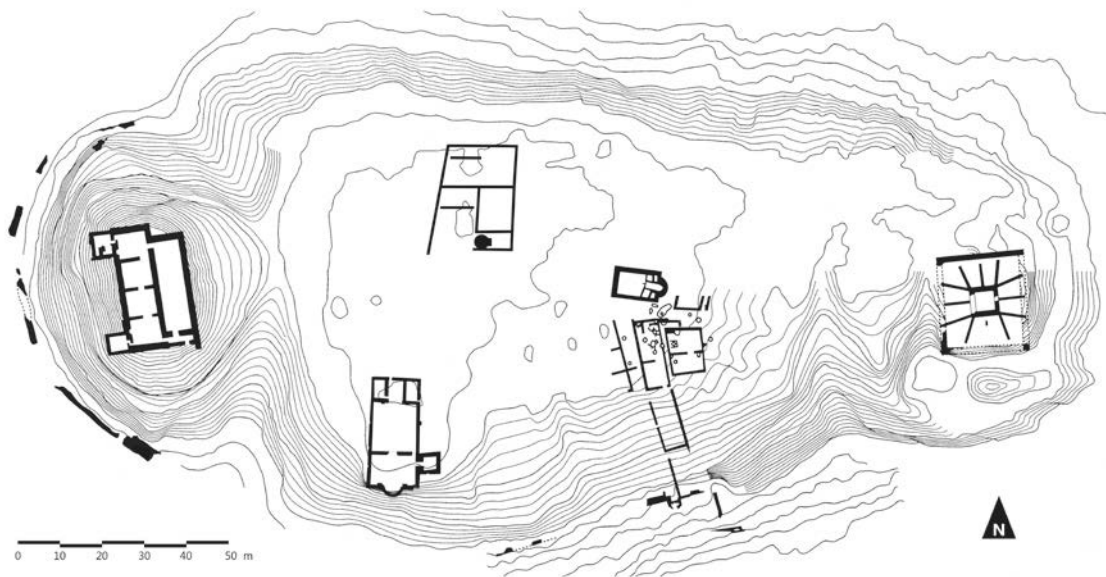
Fig.2  
Pianta generale della collina e dei resti visibili fuori terra. (elaborazione da Calò Mariani 1998). A Ovest la zona castrale con la Domus federiciana, a est la torre orientale di ingresso, al centro i resti dell'abitato e la cattedrale con asse Nord-Sud, affacciata sulla strada principale dell'insediamento

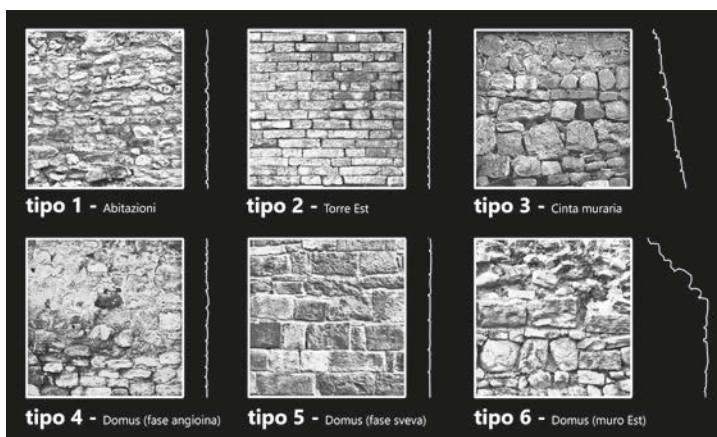
Fig.3  
Abaco dei  
principali tipi  
di apparecchi  
murari  
attualmente  
visibili sui resti  
architettonici

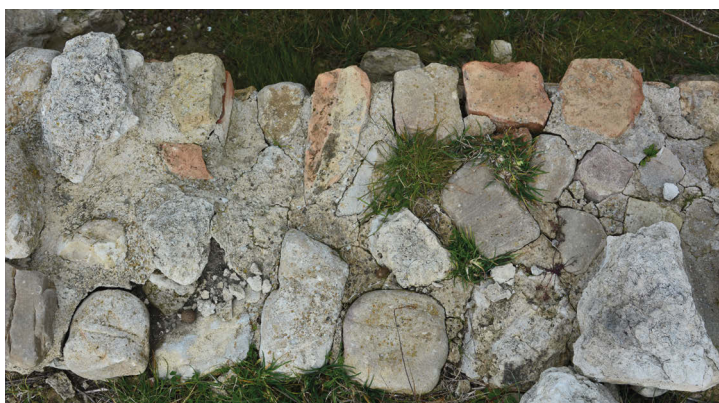
renza, eliminazione di qualunque fessura di passaggio all'acqua) e la mancanza di controlli ciclici, innescano processi degenerativi in modo quasi sistematico. Il caso più comune è il distacco di elementi del paramento al di sotto della copertina integra. (fig.16)

**Fig.16**  
Creste murarie di un edificio dell'abitato. L'esposizione agli agenti atmosferici aggredisce la fattura mediocre delle strutture anche in presenza di blandi sistemi protettivi come una non omogenea chiusura degli spazi tra elementi lapidei (in basso). Le stesse copertine di malta, se non correttamente eseguite o se prive di verifiche cicliche, non sempre sono in grado di impedire lo smembramento del tessuto murario sottostante (in alto)

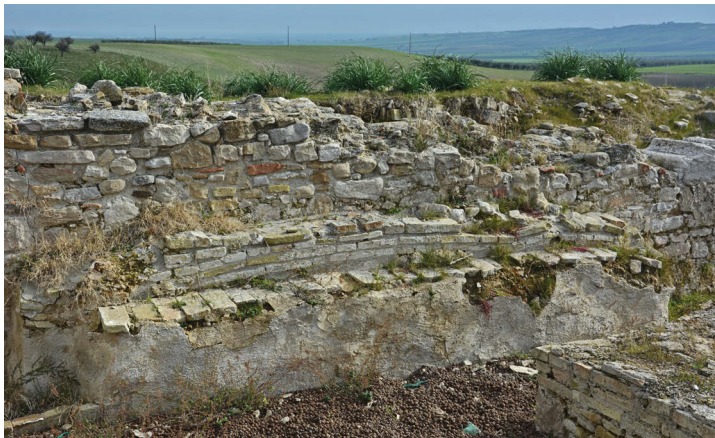
### Fig.19

ri privi di fondazioni per i quali, allo scavo sotto calpestio non ha fatto seguito una protezione del terreno di appoggio. È appena il caso di fare cenno alle recenti (2006-2008) ingenue spalmate di malta su depositi incoerenti e battuti, nel tentativo di arginare dilavamento ed erosione. L'inutilità di questi interventi è percepibile a pochissimi anni di distanza. L'incompatibilità (igrometrica, meccanica) tra il guscio di malta e il sedime sottostante, porta in tempi rapidi a fessurazioni e disgregazione dello strato "protettivo" con flussi di acqua forzati ed erosioni concentrate (fig.19).

Spalmate di malta su depositi incoerenti nell'area della cattedrale. La totale inefficacia di questi trattamenti è confermata dal loro deterioramento avvenuto in pochi anni

stratificazioni murarie. In molti casi è necessario un intervento di de-restauro, con l'eliminazione di spalmature inutili e la predisposizione di soluzioni alternative; le superfici pavimentate e i materiali incoerenti a forte rischio di perdita per erosione possono trovare una via di salvaguardia solo attraverso lo studio di protezioni adeguate, anche nella forma di coperture. La gestione delle acque necessita di un piano sistematico che ne valuti e ne identifichi le dinamiche principali. Adeguate sistemi di raccolta e smaltimento potrebbero interessare gli edifici principali, specialmente quelli a una quota inferiore al calpestio (abitazioni) e quelli posti a ridosso del pendio come la Cattedrale. Deve essere garantito il controllo delle acque superficiali sulle singole superfici esposte degli edifici e sull'insieme complessivo. Le acque di infiltrazione nei muri contro terra devono essere ugualmente tenute sotto controllo con adeguati sistemi di isolamento. Le strutture esposte sui pendii necessitano di protezione dal vento con opportune soluzioni per la dispersione o la deviazione dei flussi ma anche con interventi per l'eliminazione di geometrie a forte rischio (integrazioni con sagome aerodinamiche). Sono altrettanto necessarie, per la cattedrale e per i tratti di cinta muraria, verifiche di stabilità del terreno preliminari a eventuali soluzioni di consolidamento localizzato dei suoli lungo il pendio. È necessario un piano di manutenzione che includa la verifica della tenuta delle protezioni ma anche e soprattutto il controllo della vegetazione sia sui ruderi che su tutta la superficie.

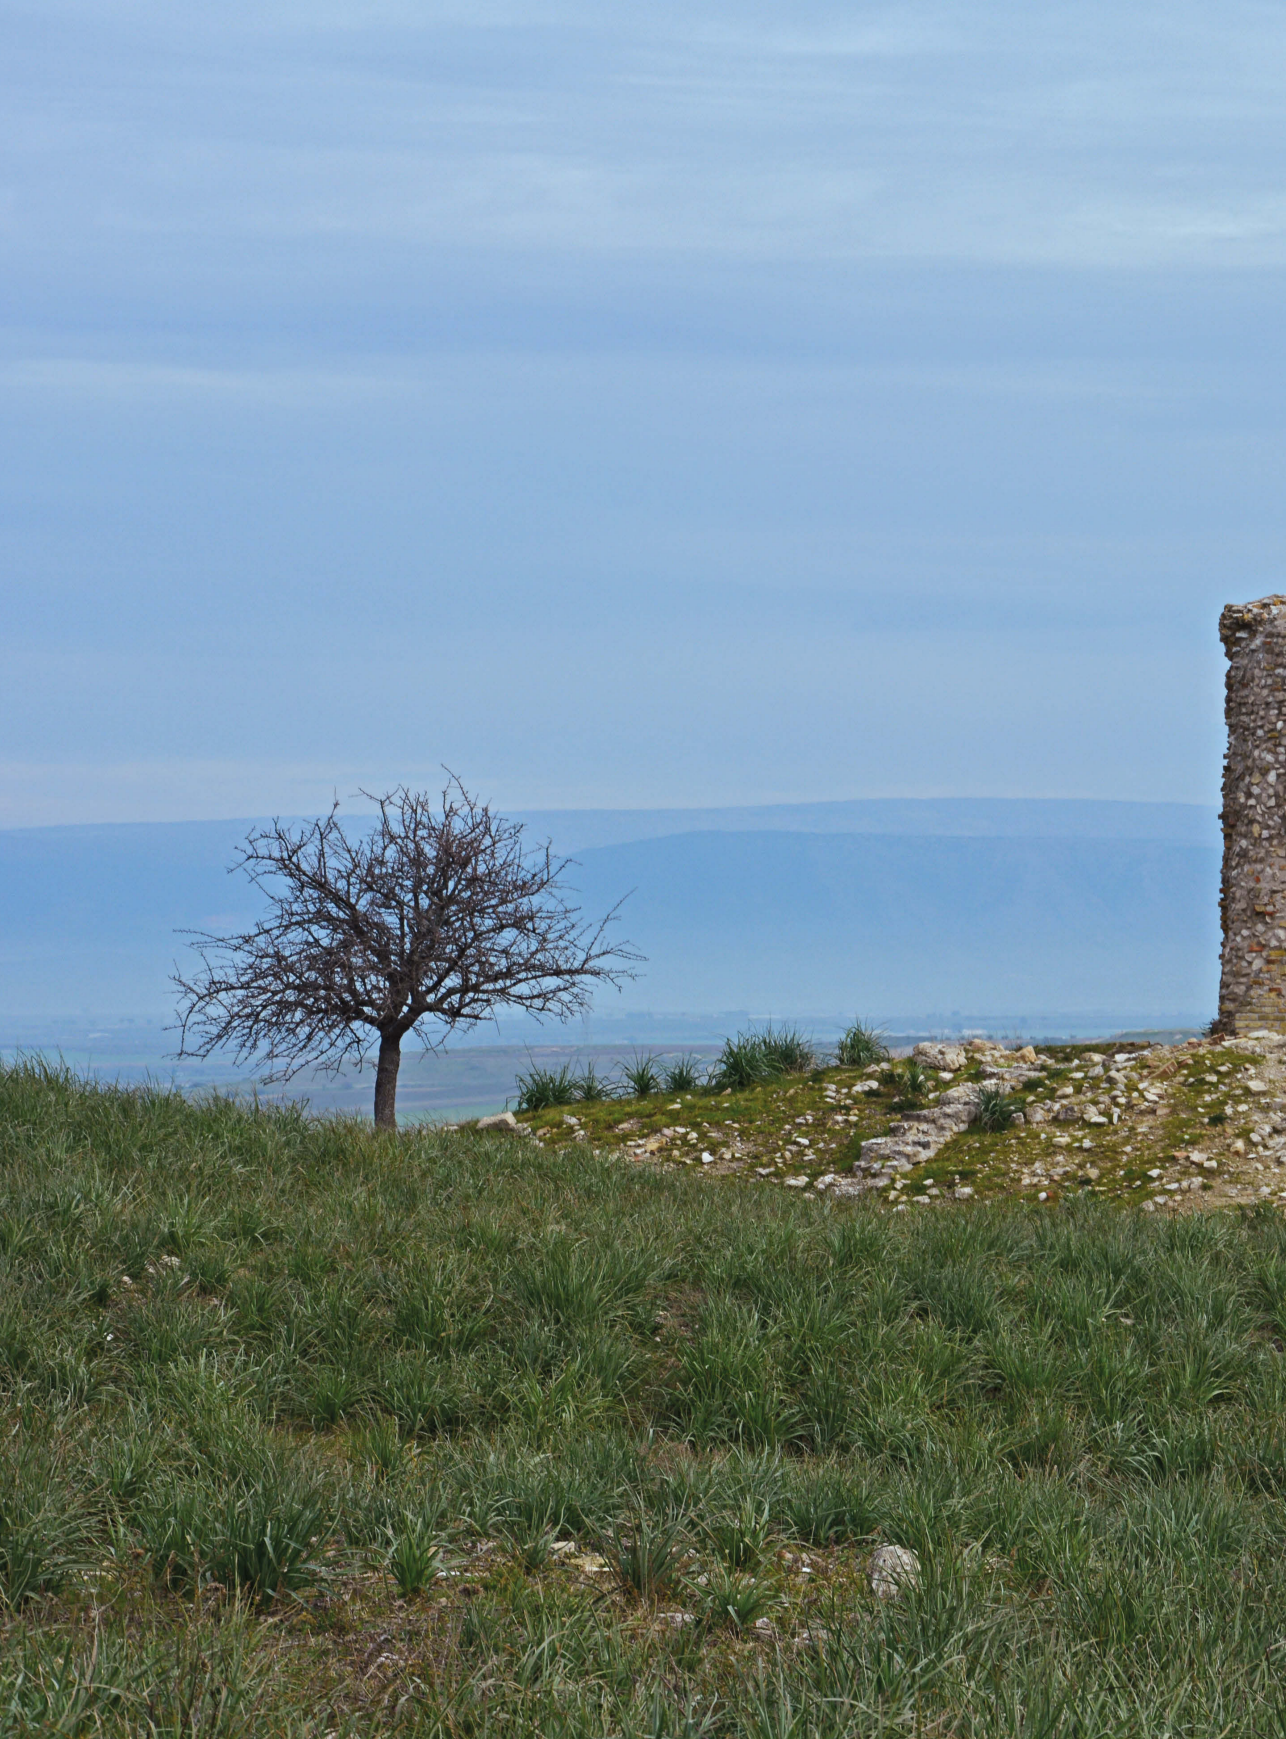
### Fig.21

La torre orientale, simbolo del sito archeologico, vista da Ovest, dal pianoro dell'abitato
