| その他のタイトル | Damage Situation of Stone Walls in Kumamoto Castle Caused by the 2016 Kumamoto Earthquake |

# 平成 28 年（2016 年）熊本地震における 熊本城の城郭石垣の被害調査およびその分析

Damage Situation of Stone Walls in Kumamoto Castle Caused  
by the 2016 Kumamoto Earthquake

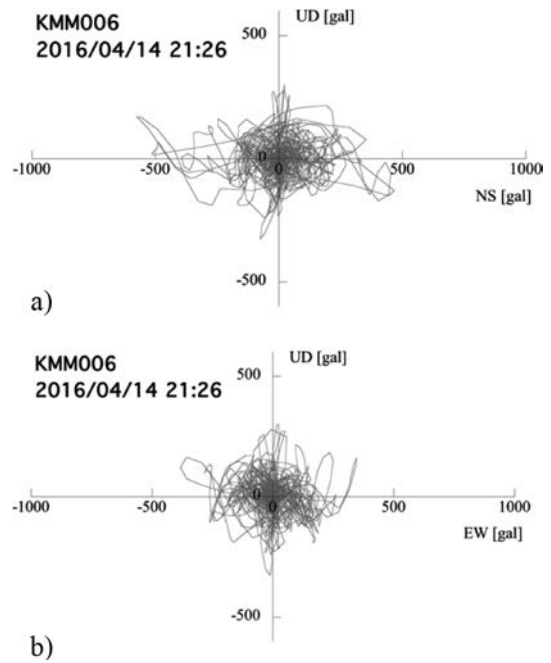
図 10 KMM006 熊本における 4 月 14 日の前震の鉛直方向の加速度，a) NS 方向，b) EW 方向

これらの図より、本震の方が全方位の加速度は大きく、北向き加速度（本震で827gal）が顕著であることがわかる。北向きの石垣に被害が多いのはこのことが原因ではないかと推察される。また、本震時の鉛直上向き加速度が極めて大きく（本震で500galを超える）、このことが石垣の石材間の摩擦力を低減させ、石垣の崩壊が多数発生した原因であると推察できる。すなわち、摩擦性材料である石や土にとって鉛直上向きの加速度により、鉛直方向の拘束圧が失われ、浮き上がった状態になったところに水平方向の大きな加速度が作用することで崩壊に繋がったと考えられる。また、鉛直方向の拘束圧が小さい石垣の上部が崩壊していることもこのことで説明することができる。

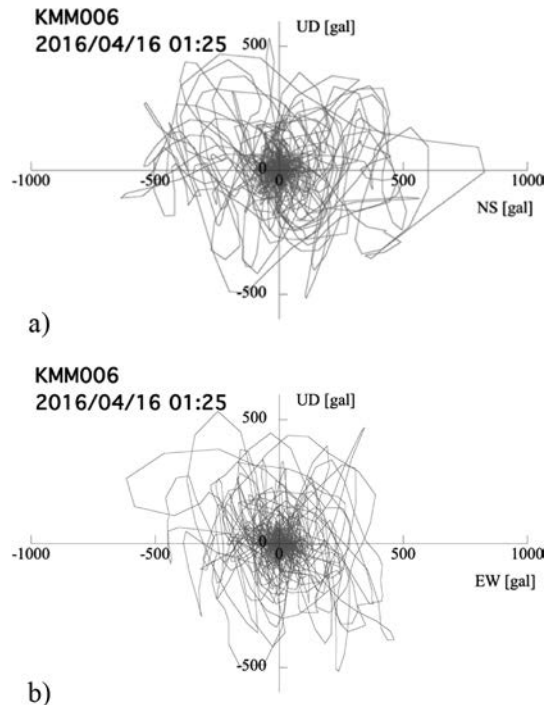
図 11 KMM006 熊本における 4 月 16 日の本震の鉛直方向の加速度，a) NS 方向，b) EW 方向
