FENOMENI DI FRETTING-FATIGUE SU UN CONDUTTORE ELETTRICO

Marco Boniardi, Giorgio Diana, Chiara Tagliabue

Scopo dell'attività di failure analysis qui descritta è identificare la morfologia nonché comprendere la natura e le cause dei fenomeni coinvolti nel cedimento di un conduttore di tipo AAAC (in lega di alluminio 6101), composto da 61 fili (su quattro strati concentrici) appartenente ad una linea ad alta tensione a fascio binato senza ammortizzatori di vibrazione né distanziatori.

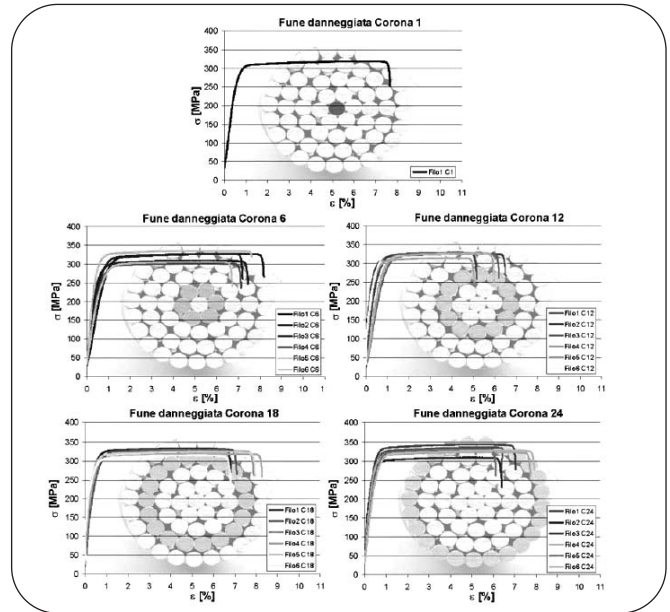
Tenuto conto delle precedenti considerazioni, i risultati validi delle prove di trazione svolte sono raccolte nelle Tab. 3, 4 e 5 mentre le Fig. 12, 13 e 14 mostrano le curve sforzi-deformazioni per i vari fili delle corone dei tre tipi di funi. Per tutte e tre le tipologie di funi la dispersione dei risultati è minima.

Fig. 12 Curve sforzi-deformazioni su diversi fili della fune danneggiata.
Stress-strain diagrams of different wires taken from the damaged rope.

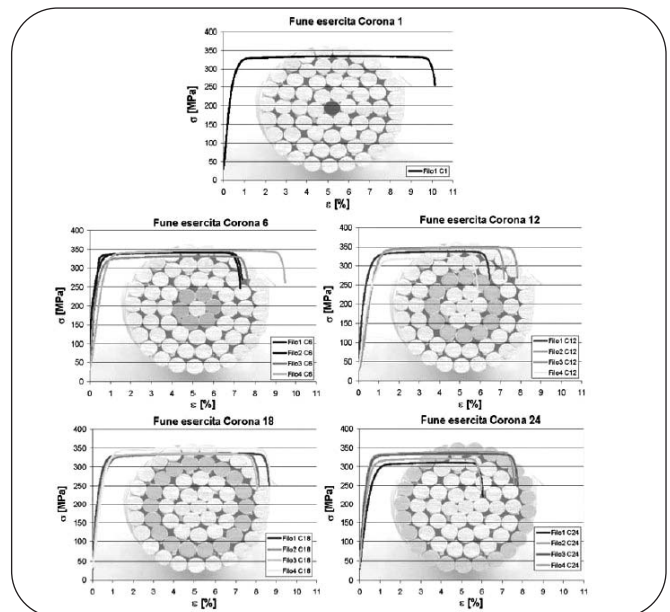
Fig. 13 Curve sforzi-deformazioni su diversi fili della fune esercitata.
Stress-strain diagrams of different wires taken from the exercised rope.
