Análisis de falla del eje de un motor eléctrico de una fábrica harinera

Failure Analysis about the Shaft of an Electrical Motor in a Flour Mill

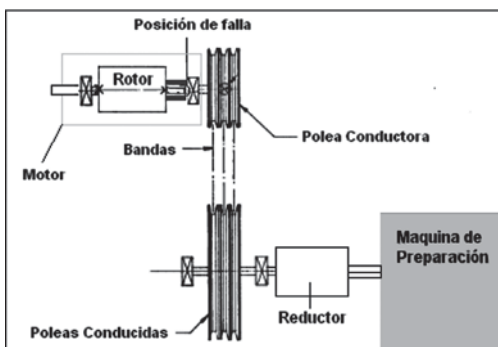
Este artículo presenta el análisis de la falla ocurrida en un eje de acero SAE 1045 usado en un motor eléctrico de un molino de harina que trabajó satisfactoriamente durante un periodo de cinco años. Después del último mantenimiento realizado por un proveedor externo, en el cual no se señalan trabajos sobre el eje del motor, éste falló en un periodo corto (aproximadamente dos semanas de servicio). Un esquema del montaje del motor y la transmisión de potencia en la máquina de preparación se muestra en la figura 1; en ella se señala el lugar de la fractura, ocurrida en el escalón del rodamiento lado acople en el cambio de sección hacia el rotor.

Figura 1. Esquema del sistema que presentó la falla.

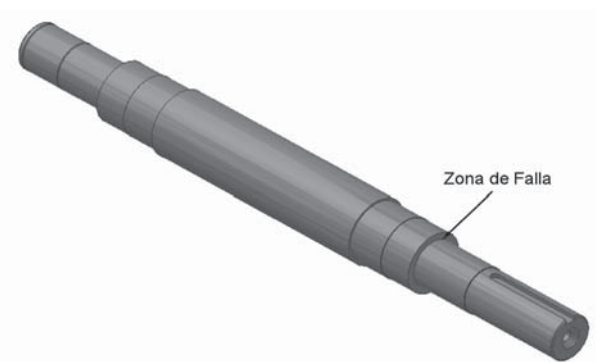
El eje que presenta la falla pertenece a un motor eléctrico que, por medio de un sistema de cinco correas, transmite a una máquina de proceso una potencia de 25 KW, con una frecuencia de rotación de 1764 rpm. El eje está fabricado con acero SAE 1045, que nominalmente alcanza el esfuerzo de fluencia (S_y) a 333,2 MPa y su esfuerzo último (s_{ut}) a 568,4 MPa [3]. Por formar parte de un motor eléctrico, el eje está diseñado a rigidez; esto significa que las deflexiones que se presenten sobre él deben ser pequeñas, por las tolerancias estrechas del entrehierro; de esta forma, el eje analizado tiene un alto factor de seguridad en fatiga; la representación del eje se muestra en la figura 2.

Figura 2. Eje del rotor del motor eléctrico.

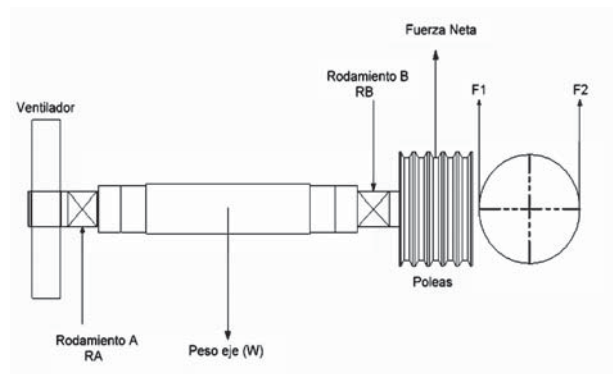
- Torque aplicado: 135 Nm.
- Fuerza flexionante neta aplicada en la zona de poleas: 846 N.
- Momento flexionante en la zona crítica (cambio de sección sin radio de acuerdo) aplicado: 271 Nm.
- Esfuerzo combinado (tresca) en la zona de estudio: 22 MPa.

Figura 4. Diagrama de cuerpo libre (estado de cargas) del eje.
