APRENDIENDO A CONSTRUIR UN POBLADO ARGÁRICO. TRABAJOS DE CONSOLIDACIÓN EN PEÑALOSA (BAÑOS DE LA ENCINA, JAÉN)

Learning to build an Argaric settlement. Consolidation works in Peñalosa (Baños de la Encina, Jaén)

AUXILIO MORENO ONORATO*

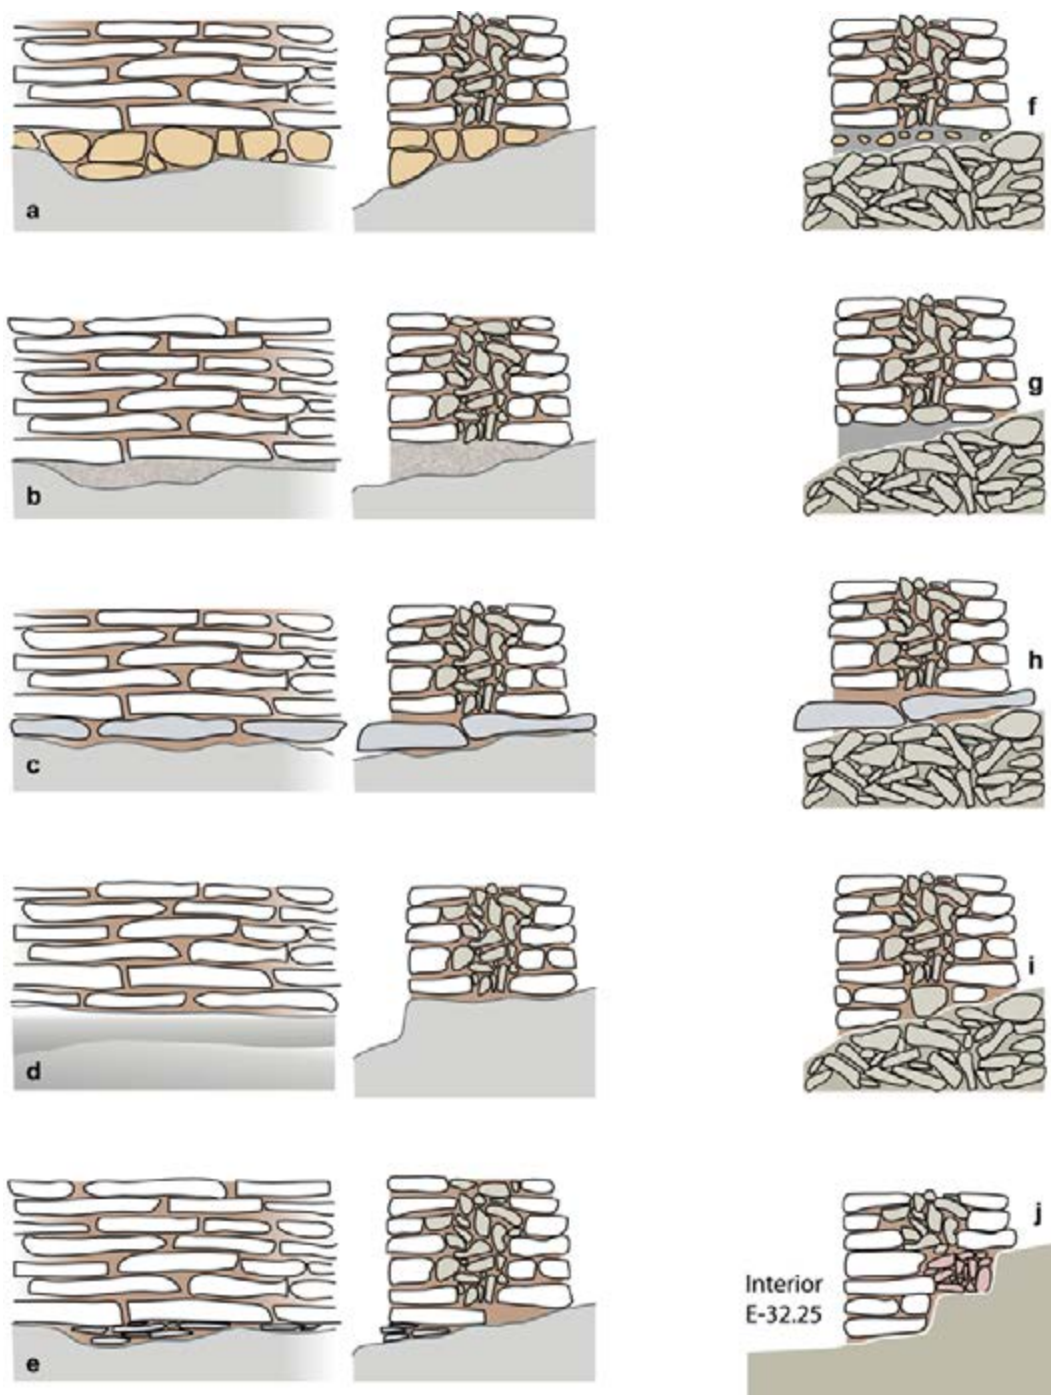
Fig. 4.—Peñalosa. Tipos de cimentaciones sobre roca (a-e) y sobre derrumbe (f-j).

En términos amplios la ejecución de la cimentación ya sea en uno u otro caso viene a ser similar. La primera hilada de las estructuras correspondientes a lienzos de muralla, muros de cierre de terrazas y otros sistemas defensivos como bastiones (-29.2 o E-9.50) (lám. II) regulariza el terreno con grandes piedras de cuarcita o arenisca muy compacta, de forma redondeada a cuadrangular sobre la que se disponen las sucesivas hiladas de pizarras sirviéndose, en los casos en que son necesarias, por cuñas unas veces de pizarra y otras sustituyéndolas por cantos de río de diferente tamaño (fig. 4a); otras veces la cimentación se monta directamente sobre un nivel intencionado de

regularización, muy compacto, formado por la degradación de la roca pizarrosa (fig. 4b); y en otros sobre el mismo filo del banco de roca (fig. 4d). En cambio, por lo general, cuando la estructura es de menor entidad (muros de separación de ambientes, estructuras de molienda, bancos domésticos, etc.), las cimentaciones suelen ser de pizarras de mediano tamaño trabadas también con mortero de barro montadas directamente sobre el sustrato natural.

En algunas de estas construcciones, sobre todo las que forman las paredes de las casas alzadas sobre el derrumbe de un momento anterior, la cimentación se realiza mediante una primera hilada de piedras de mayor volumen que el resto, que sobresalen visiblemente de la verticalidad de la pared (fig. 4c). Esta cimentación en todo caso permanecería oculta bajo el suelo de ocupación de la vivienda. El mismo sistema de cimentación se repite en algunas de las reestructuraciones en el lienzo de muralla de la parte sur, concretamente en los adosados que abrigan, en forma semicircular, tramos no muy extensos de la muralla. En estos casos se corrige la horizontalidad de la base rocosa, ligeramente en pendiente, mediante cuñas que calzan aquellas pizarras que sobresalen de la verticalidad del paramento nivelándolas.

Igualmente estamos habituados a observar alzados de muro cimentados directamente sobre bancos de roca en ligera o bastante pendiente, mediante pizarras calzadas con pequeñas cuñas que la horizontalicen (fig. 4e). Sin embargo también se registran muros construidos en iguales circunstancias pero sin las cuñas, con lo que inevitablemente la hilada de cimentación tiende a deslizarse en el sentido de la pendiente provocando el desplazamiento de parte del muro cuando no su total desmoronamiento. En otros casos se ha observado cómo se establece desde las primeras hiladas un grosor de muro

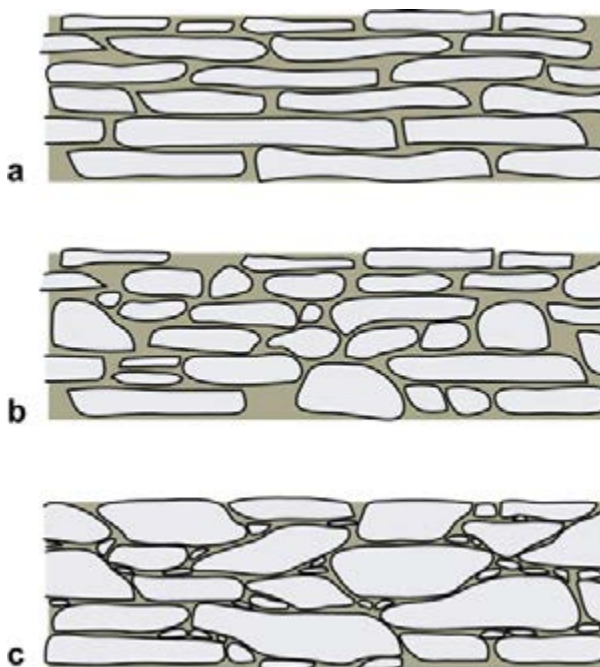
Fig. 7.—Peñalosa. Tipos de mampostería.

similares es el de la E-9.54; En la E-9.2 el aparejo emplea largas lajas de pizarra, de escaso grosor y con mortero que deja muy poca llaga entre las hiladas (lám. IV, fig. 7a); sin embargo en la E-9.1 o la E-9.43 la selección de las piedras no está regulada, por lo que el paño toma un aspecto no especialmente homogéneo (fig. 7b). No obstante el empleo de piedras de un grosor irregular no significa que su colocación sea arbitraria como cabría de suponer, sino que su acopio no se hizo de forma tan selectiva como en el ejemplo anterior. En estos casos es el grosor de la capa de mortero, entre piedras y entre hiladas, el que regulariza las hiladas o el relleno de los huecos con otras de menor tamaño (fig. 7b).

más meditada, el relleno entre las caras interior y exterior de esos muros tiende a ser ordenada, con sucesión de piedras bien dispuestas y lechadas de barro más o menos regulares. Por el contrario, en el resto de muros, que son la mayoría, este relleno se conforma de forma arbitraria con piedras y barro echados anárquicamente, lo que a la larga provoca filtraciones de agua, desmoronamiento del mortero de barro, dilatación de ese relleno y su inevitable empuje hacia las paredes.

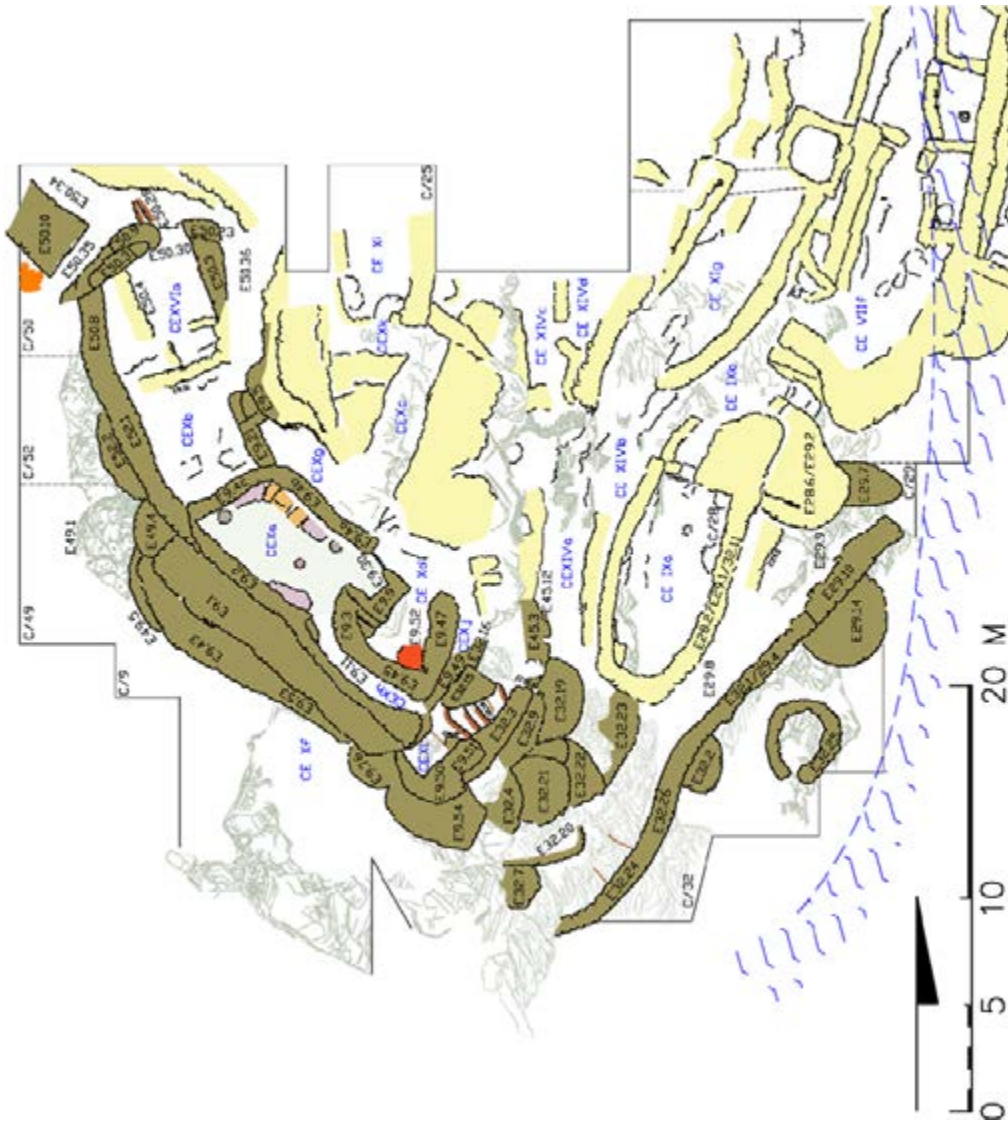
Fig. 8.—Plano de la acrópolis una vez consolidada con la línea que alcanzó el agua del pantano en el verano de 2010.

El refuerzo más externo, es decir la E-9.43, presenta a su vez otro en semicírculo (E-49.5) en la zona de máxima pendiente, que se alza igualmente sobre parte de la piedra con cazoletas. En diversos momentos de su uso la muralla original (E-9.2) tuvo que ser reforzada parcialmente (E-49.3) antes del adosamiento del primero de los refuerzos (E-9.1). Posteriormente, y debido posiblemente a fallos puntuales en la estructura, es cuando se renueva el frente original anteponiéndole un refuerzo en semicírculo (E-52.2) (fig. 8).

Como veremos más adelante, gran parte del deterioro observado en el lienzo de muralla por su frente sur es causa directa o indirecta de la pendiente tan marcada que presenta el sustrato natural sobre el que se levanta y que origina también el desplazamiento hacia el exterior de la estructura, mucho más acusada en las hiladas superiores. Las consecuencias de este proceso se detectaron en la excavación de los sectores 49, 52 y 50, al exterior del frente de murralla, por potentes niveles de derrumbe en los que abundaban las pizarras con restos de mortero de barro adheridos.

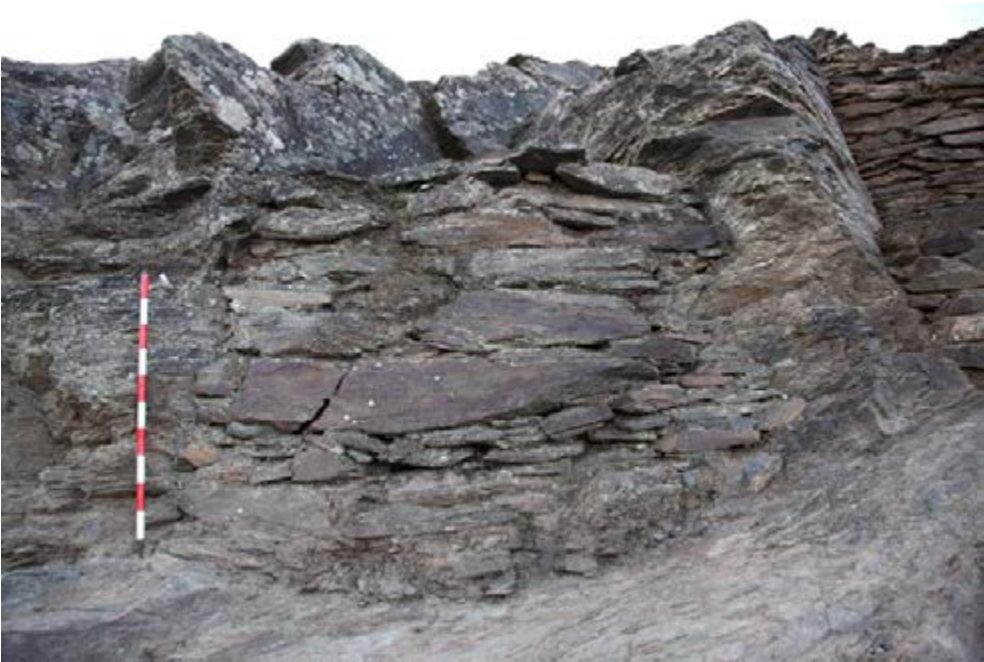
Otro aspecto interesante a resaltar es la variedad tipológica de aparejos que se pueden llegar a establecer solo con una diferente manipulación de la materia prima y del mortero, es decir de la pizarra fundamentalmente y el barro utilizados. Si bien es cierto que en casi todos los mampuestos las hiladas están trabadas y tienden a mantener la horizontalidad, la forma de ejecución difiere unas de otras: en el cierre E-32.4 las pizarras empleadas al ser de un volumen exageradamente grande, tuvieron que servirse de otras mucho más pequeñas no solo para calzarlas sino para hacerles cama y estabilizar las hiladas (lám. III, fig. 7c). Otro de los muros de características

Lám. III.—Aparejo de la E-32.4.

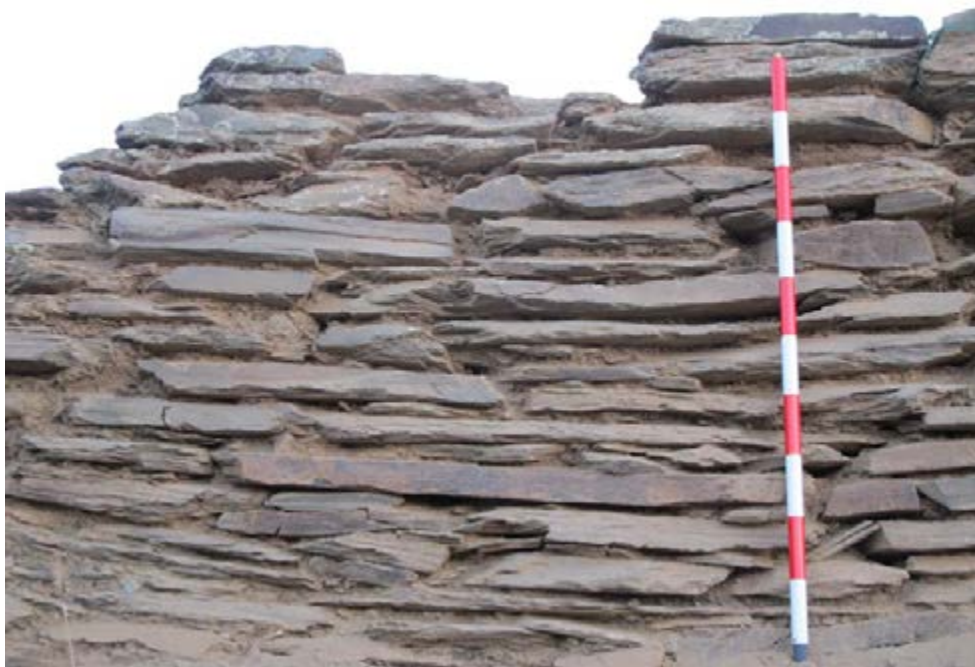
Lám.IV.—Aparejo de la E-9.2.

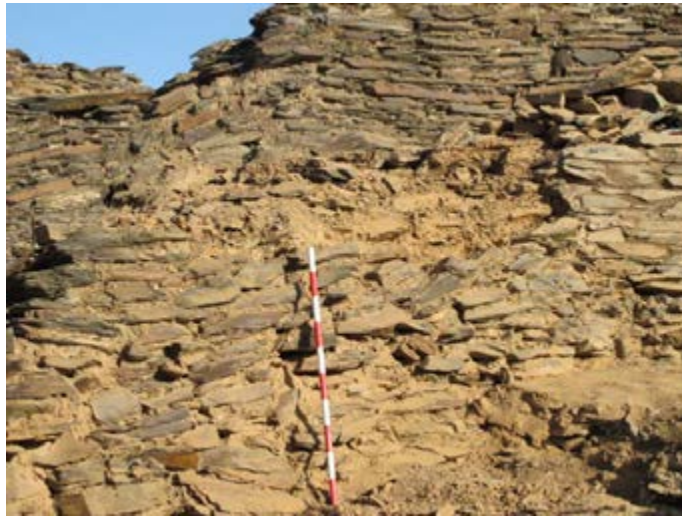
Lám. VI.—Relleno interno entre las líneas de muralla 9.1 y 9.2.

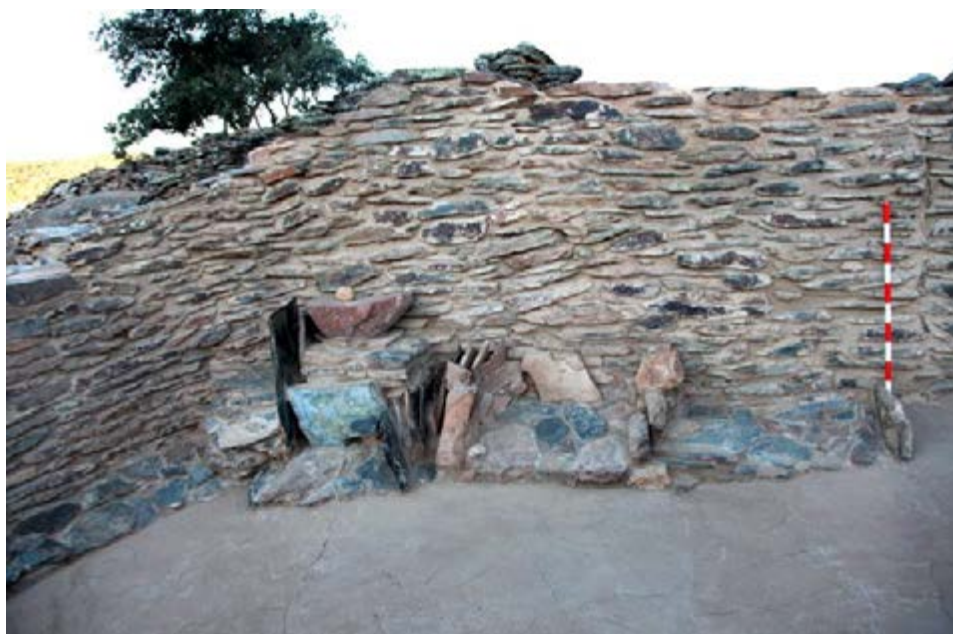
Lám. XIII.—CE Xa una vez consolidado.

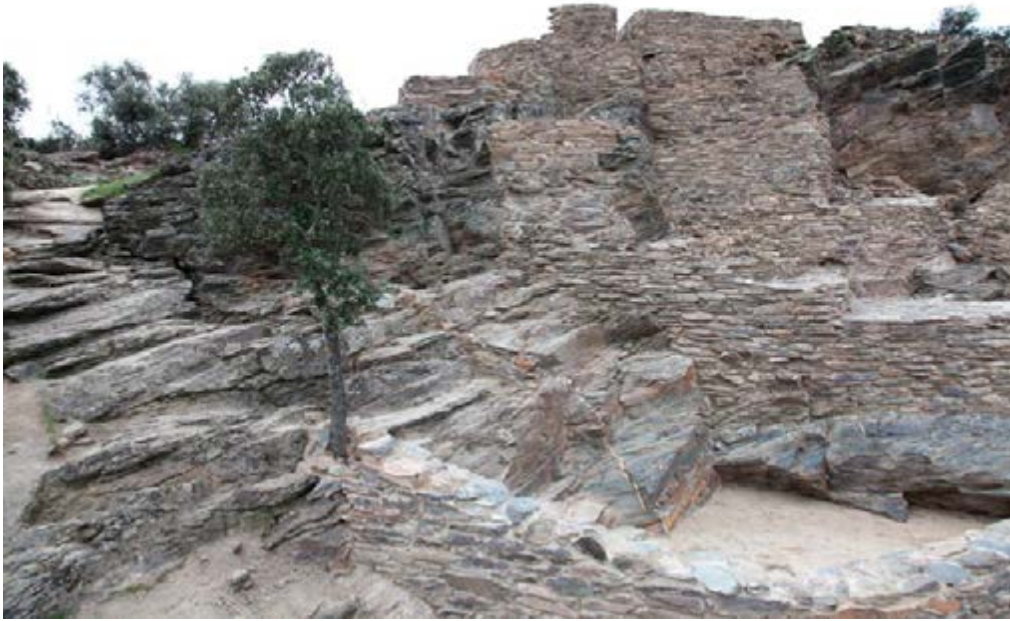
El poblado hacia el norte queda estructurado en una ladera con bastante pendiente que va cerrando el poblado de este a oeste (lám. XVIII). Las estructuras conservadas, desde su extremo este, se van adaptando sobre aterrazamientos marcados por los propios bancos de roca que, a diferentes alturas, van salvando la fuerte pendiente existente, hasta llegar a la parte inferior en que las construcciones se van dirigiendo suavemente hacia el oeste sobre la falda del cerro. En líneas generales el urbanismo en esta zona del poblado se define a partir de un farallón rocoso en la parte alta, sobre el que descansa el lienzo de muralla que cierra la acrópolis. En ese punto de la parte alta otro lienzo de muralla continúa su descenso, ahora por la vertiente norte, cerrando el área de habitación y reforzada a intervalos más o menos regulares por bastiones macizos hasta alcanzar, ya en el extremo oeste, el profundo cortado existente (fig. 1).

Lám. XVIII.—Estructuras consolidadas de la Ladera norte.

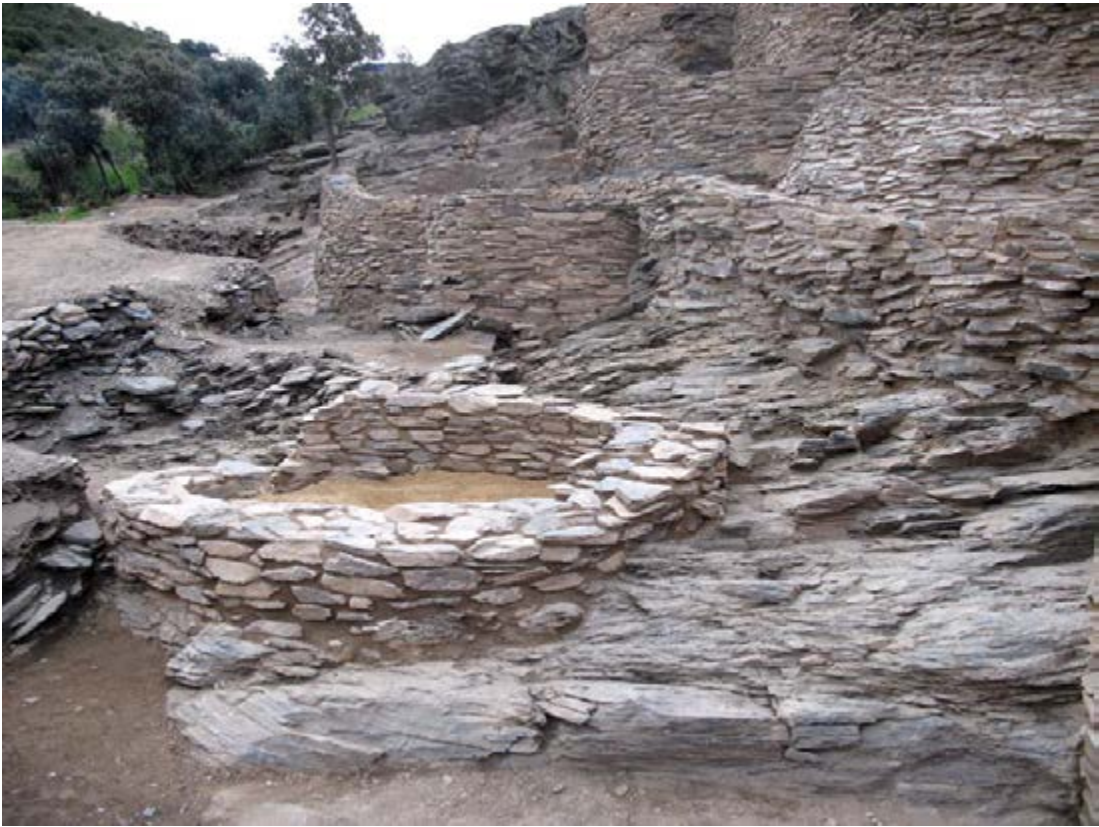
Al exterior de este cierre, y entre estos dos bastiones se documentó una estructura de forma circular, muy erosionada sobre todo por su cara externa, con un suelo formado por pequeños guijarros de río que regularizan el banco de roca sobre el que se levanta (E-32.25). En términos constructivos, la singularidad de la estructura recae en su parte trasera. Las primeras hiladas de la cimentación se adosan directamente sobre diversos bancos de roca escalonados para, gradualmente ir rellenando el hueco trasero existente hasta conformar el grosor de este muro de la vivienda, ya con dos caras, exterior e interior, claramente visibles (fig. 4j).

Lám. XXII.—Estructura 32.25 al exterior del recinto amurallado norte.
