ERRORES SISTEMÁTICOS EN EL DISEÑO CONSTRUCTIVO DE FACHADAS¹

(SYSTEMATIC MISTAKES IN THE CONSTRUCTIVE DESIGN OF FAÇADES)

Juan Monjo Carrió, Dr. Arquitecto
Catedrático de la E.T.S. de Arquitectura de Madrid
ESPAÑA

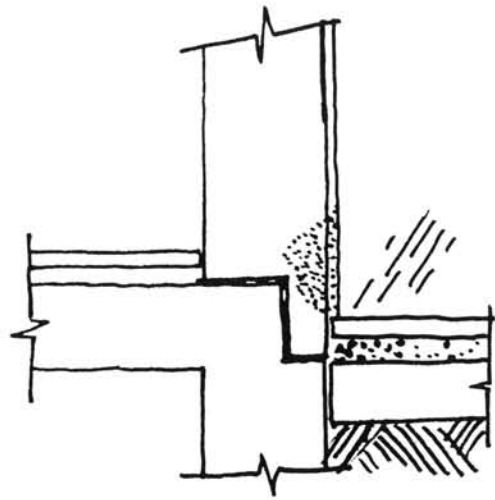
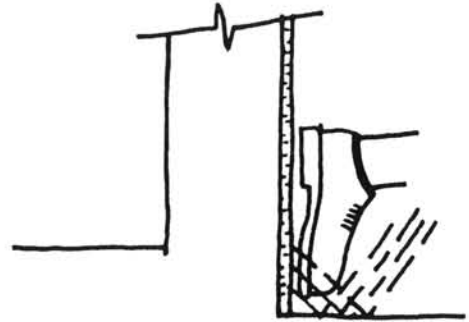
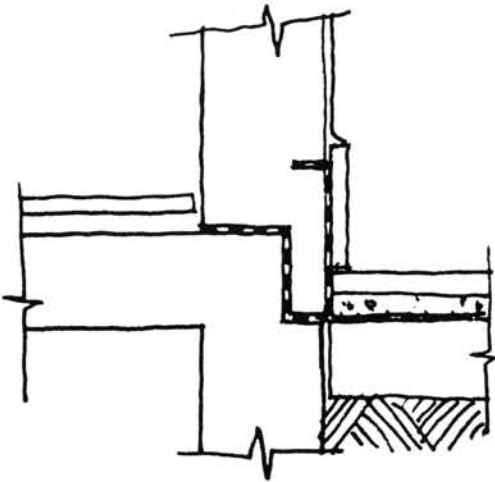
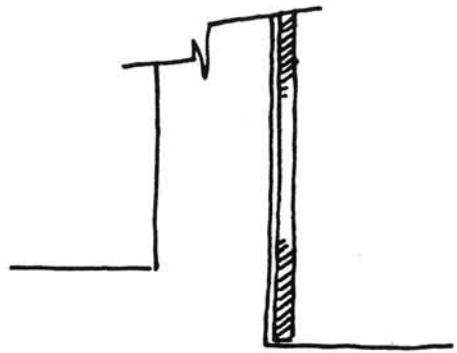
Fig. 2.—Arranque de fachada.

Normalmente se tiene en cuenta el peligro de la humedad capilar que asciende desde los cimientos, por lo que empieza a ser corriente la colocación de barreras, impermeables horizontales para evitarla, pero no se considera, en la mayoría de los casos, la humedad proveniente de la acera adosada al zócalo, como con-

secuencia del agua de lluvia combinada con el viento. Ésta acaba filtrándose por la fisura que forzosamente aparece en el ángulo diedro del encuentro entre acera y pared y, si el material del zócalo es capilar (tanto el exterior como el soporte), la ascensión del agua es inevitable, provocando, además, erosiones por heladas.

Además de la *erosión física* por la helada del agua capilar, es muy corriente en los zócalos la *erosión mecánica* producida por continuos golpes y roces de personas y todo tipo de objetos duros en contacto esporádico con esa zona, acompañada del inevitable ensuciamiento. Sin embargo, a pesar de ser una lesión muy común y, por tanto, muy predecible, pocas veces se realiza un diseño adecuado que evite este proceso patológico, y no sólo en exteriores, sino también en interiores; ¡cuántos locales públicos (por ejemplo, colegios) tienen los zócalos de sus tabiques sin ninguna protección!

CAPILARIDAD (2.a)

EROSIÓN (2.b)

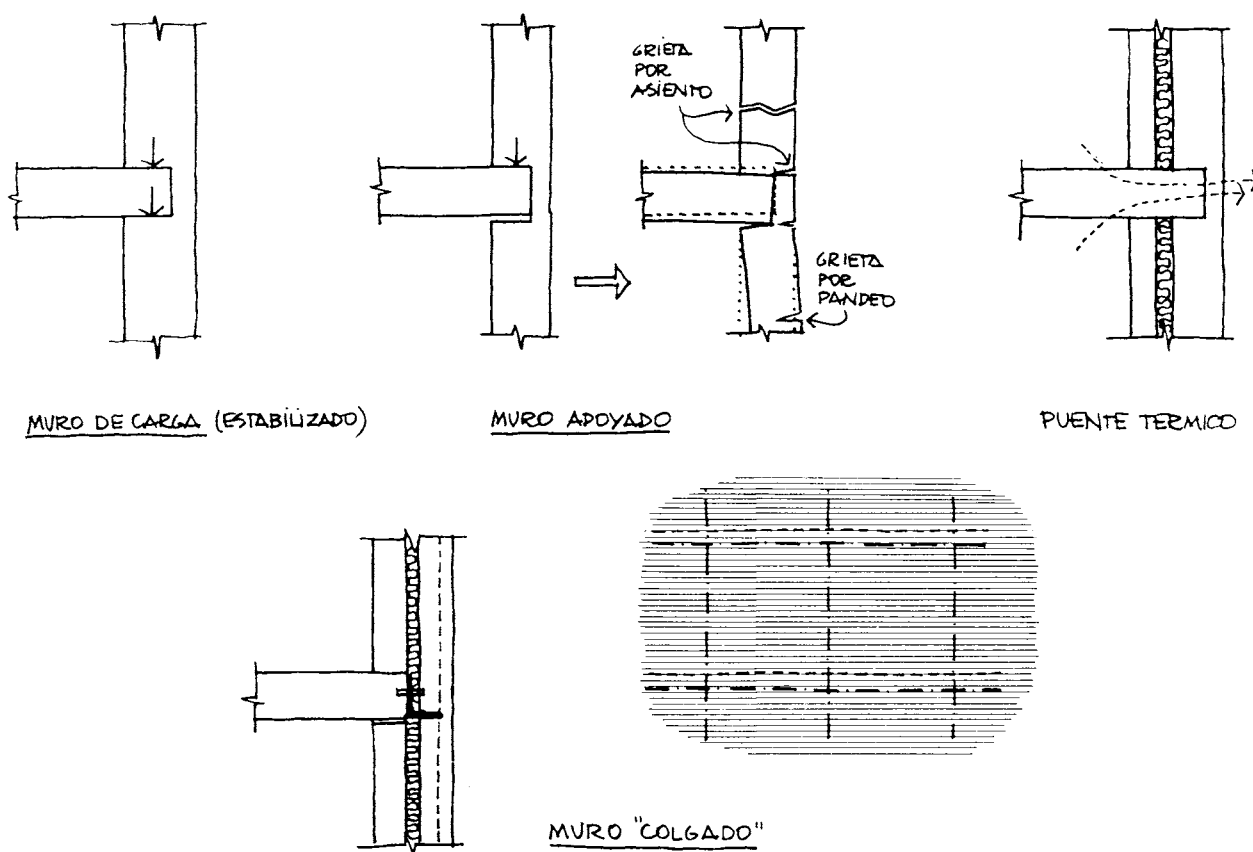
Fig. 4.—Encuentro estructura-cerramiento.

Por una parte, al no ser muro de carga, sufre un adelgazamiento importante hasta llegar al 1/2 pie. Al no recibir, además, más carga que su propio peso, el muro resulta inestable ante cualquier acción mecánica que se salga de lo razonablemente previsto³. Ello introduce la posibilidad de flexiones excesivas por esfuerzos de viento o pandeos importantes al flechar los forjados y cargar sobre la fachada, todo lo cual redundará en grietas y fisuras de todo tipo.

Esta falta de estabilización facilita, asimismo, la aparición de grietas, consecuencia de dilataciones y contracciones térmicas del propio muro sometido directamente a grandes cambios de temperatura por exposición directa.

Por otra parte, la carga de las fachadas en el borde de los forjados puede producir (y produce, en ocasiones) flechas en los mismos, con los consiguientes asientos, por la parte superior, y pandeos, por la parte inferior, con nueva aparición de grietas, normalmente horizontales (Fig. 4).

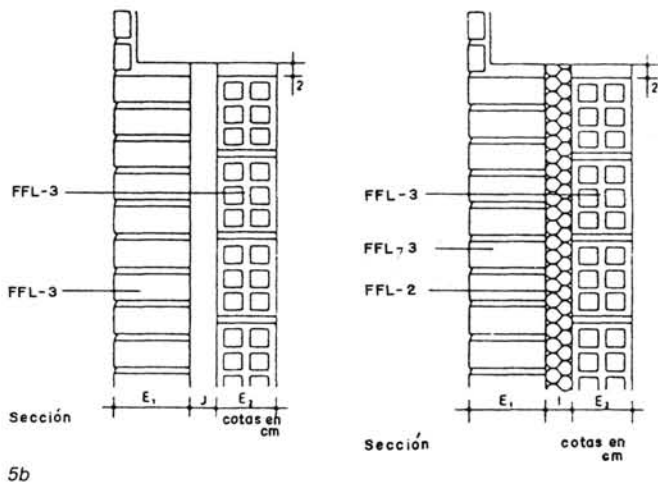
5a

Por último, y éste es quizás el punto más débil de la solución convencional, la necesidad de superficie de apoyo para la fábrica hace volar la estructura horizontal (normalmente sobresale también la vertical) más allá del eje del muro, provocando, por un lado, una disminución de la sección del muro frente a los elementos estructurales, que lo debilita (el 1/2 pie se convierte en una plaqueta) y, por otro, un puente térmico prácticamente inevitable (ver fotos de la figura 5a).

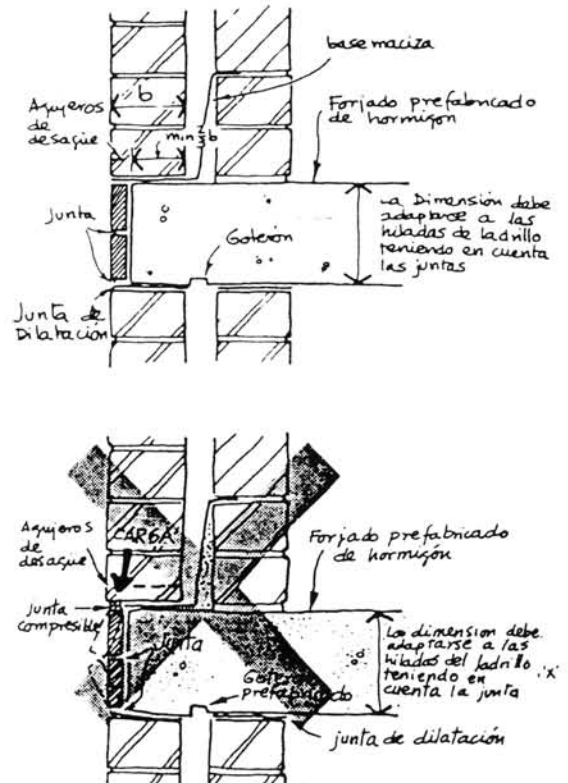
5b

Esta “triada problemática” (falta de estabilización por carga, posibles asientos y pandeos y puente térmico) hacen totalmente rechazable la solución normalmente utilizada que, por ello, se convierte en un “error sistemático” de diseño constructivo sin aparente alternativa, refrendada, sin embargo, por multitud de publicaciones e, incluso, de normativa (Fig. 5b).

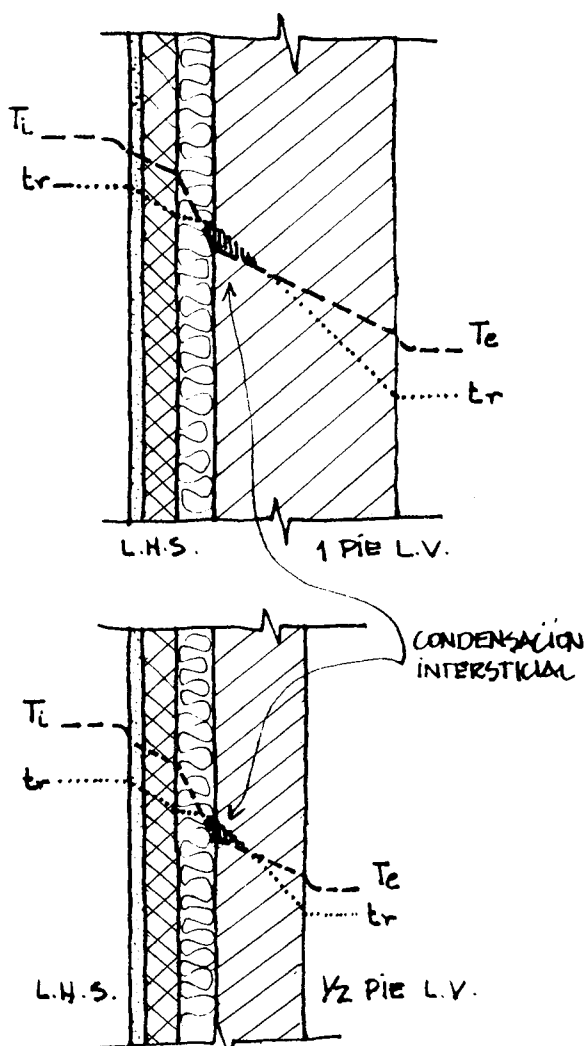
Fig. 6a.—Fachadas corrientes.

En las soluciones constructivas mencionadas (Fig. 6.a), el hecho de tener el aislante muy cerca del interior hace que en invierno haya un salto brusco de temperatura en el espesor del cerramiento, cerca de su cara interior, donde todavía la presión del vapor es alta y, por tanto, la temperatura de rocío fácilmente alcanzable. Ello trae, como consecuencia, altas posibilidades de condensación intersticial en la cara exterior de la plancha aislante que, además de anular su efecto como tal, produce lesiones secundarias al tratar de salir la humedad hacia el exterior, tales como eflorescencias, erosiones, organismos, etc. (ver fotos Fig. 6.c).

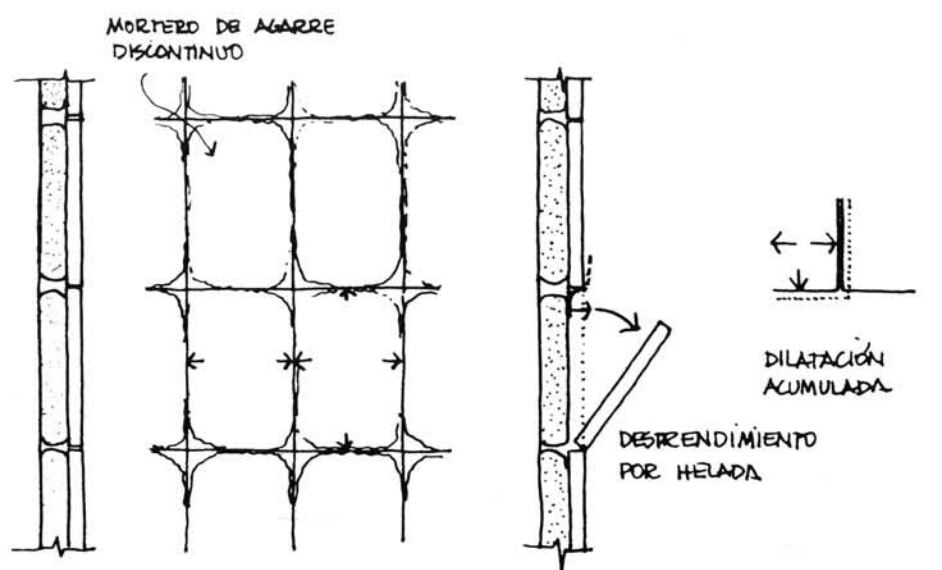
Fig. 7.a.—Alicatado "a hueso".

Si observamos la figura 7.a, veremos que el sistema tradicional de alicatar un paño a base de colocar la pella de mortero en el dorso de la plaqueta tiene, como consecuencia, entre otras, la falta de continuidad del mortero de agarre en todo el paño, con interrupciones coincidentes con las puntas de las plaquetas. Esto lo observamos continuamente cuando nos encontramos con paños de alicatados desprendidos, como muestra la figura 8.

- Por una parte, el mortero está en contacto con la pieza sólo en la parte central de su cara dorsal, por lo que la adherencia entre los dos elementos constructivos se basa en la resistencia a la tracción de las pequeñas penetraciones de mortero en los re-

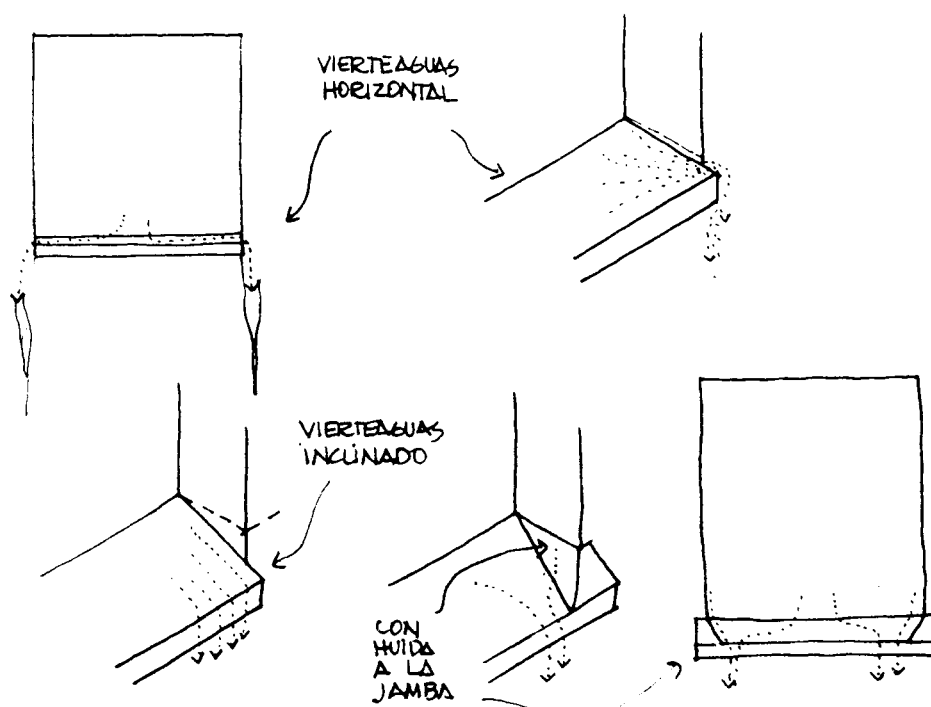
Fig. 10.—Viereteaguas con "bigotes".

Cuando la carpintería de un hueco de ventana no está enrasada por su exterior, aparece en su alféizar un antepecho, de material más o menos impermeable que, entre otras funciones, tiene la de “escupir” el agua de lluvia hacia el exterior.

mente contra la fachada) tenderá a discurrir en diversas formas. Si la inclinación es importante ($\geq 20\%$) el agua saldrá, en cualquier caso, por el borde frontal del viereteaguas, y si éste tiene un vuelo adecuado y su correspondiente goterón, el funcionamiento será correcto y no se producirán churretones sucios ni limpios. Sin embargo, si la inclinación es pobre (es, desgraciadamente, el caso más frecuente por "práctica habitual") el agua de lluvia tenderá a discurrir por los bordes interiores del viereteaguas, yendo hacia las jambas del hueco, bien por tensión superficial, bien por presión del viento. El agua tenderá a salir del hueco por los laterales del viereteaguas, pegada a la fachada, con la consiguiente acumulación de escorrentía y, por tanto, la aparición de un lavado diferencial que provoca lo que yo denomino "bigotes" que tanto afean la mayoría de las fachadas (Fig. 11).

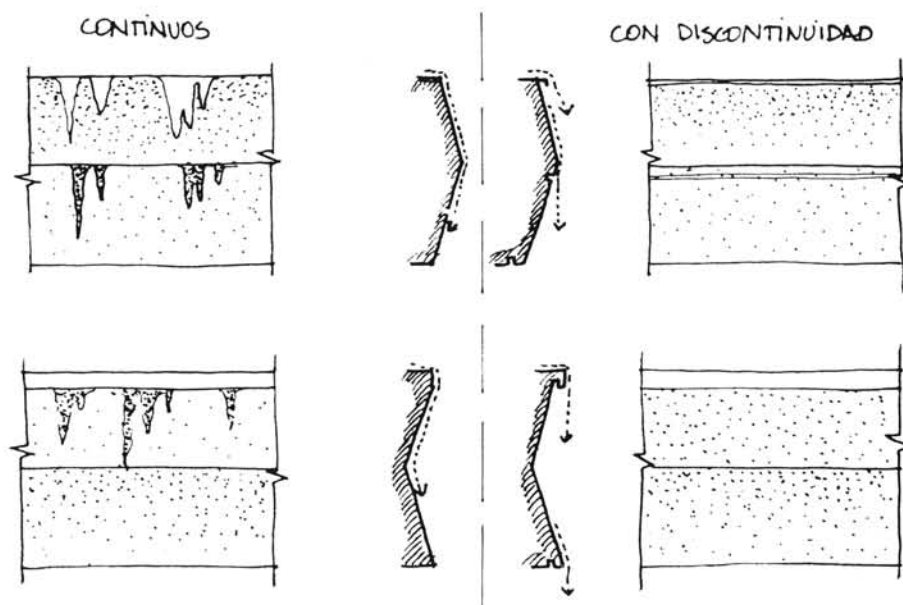
Fig. 12.—Antepechos multiplanos.

mulación de la escorrentía, se distribuye en churretones. Estos churretones suelen ser "limpios" (lavado diferencial) ya que llevan abundante agua, y no sólo no permiten el depósito de las partículas de suciedad en su primera fase, sino que además arrastran las que pudieran haberse depositado en período seco, limpiando la superficie.

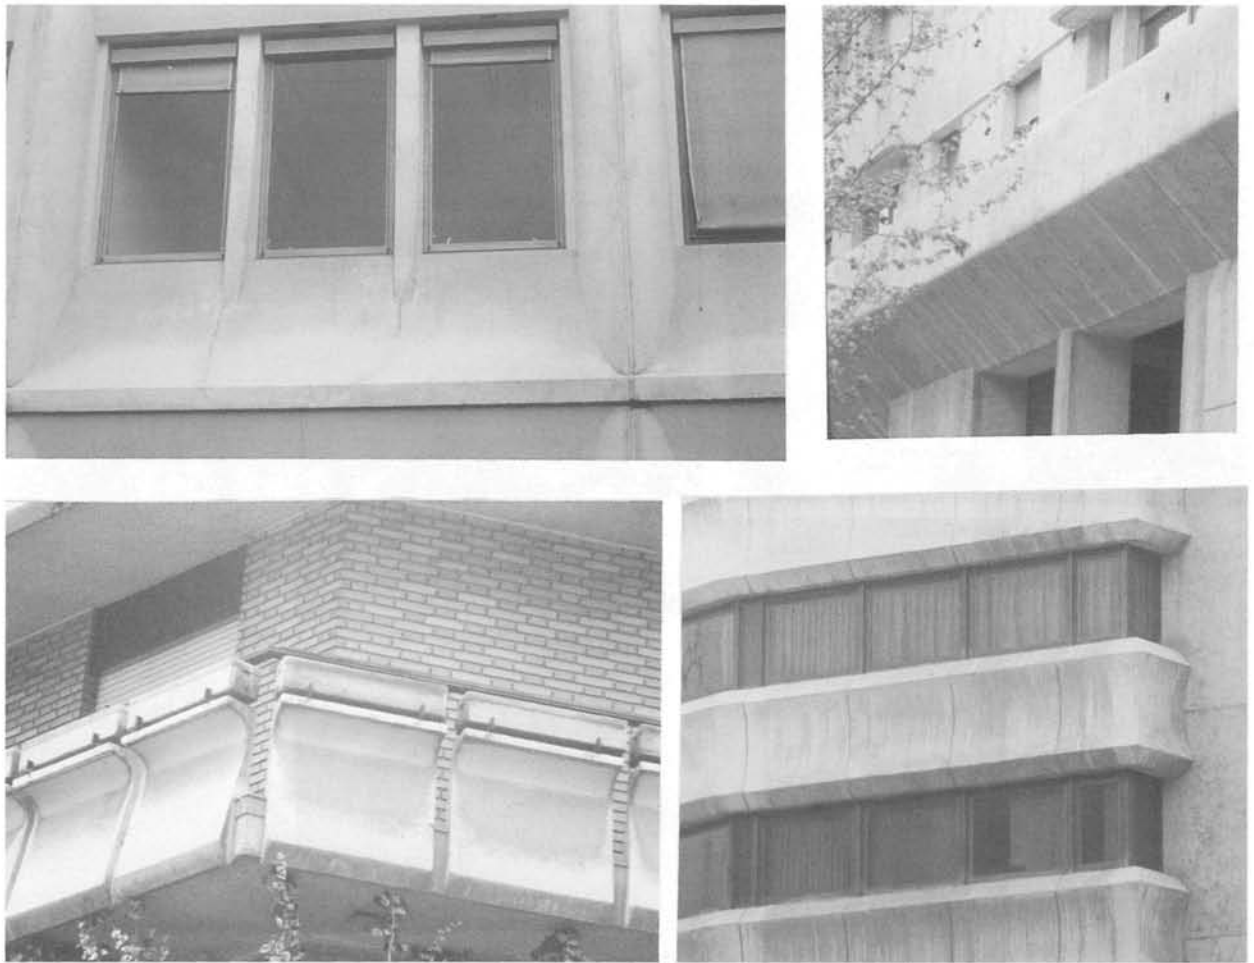
Fig. 13

Hemos hablado de un caso hipotético de plano inclinado hacia arriba, seguido de otro inclinado hacia abajo. Es un caso frecuente, pero no es el único. Las fotos de la figura 13 muestran, además, algún caso de planos invertidos o de superficie curvas donde el problema es similar.

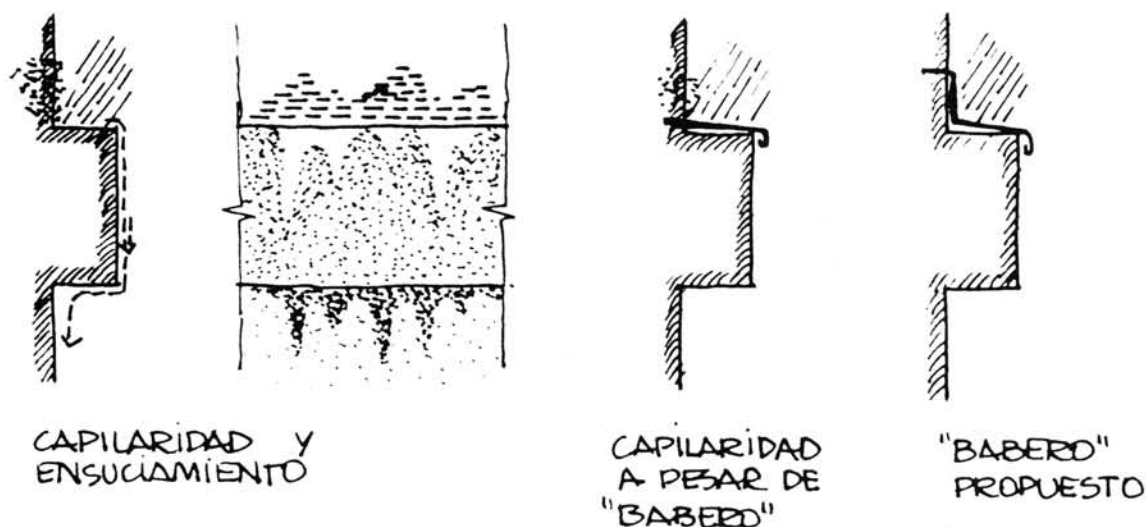
Fig. 14.—Moldura horizontal.

En efecto, si ese babero es horizontal, el agua de lluvia (directa y por escorrentía de la pared superior) que sobre él se acumula, ayudada por el viento, tiende a penetrar en la junta entre los dos planos, al igual que veíamos en los zócalos, y si el acabado de la pared es poroso (caso muy frecuente de revocos y ladrillos) dicha agua tenderá a ascender por capilaridad provocando, además, eflorescencias y posteriores erosiones y desprendimientos (ver fotos figura 15).

Este problema es relativamente fácil de resolver, bien aumentando la inclusión del babero, bien, sobre todo en el caso de revocos y con baberos de chapa, subiendo unos 5 cm este babero de chapa para evitar la filtración del agua, tal como indica la figura 14.

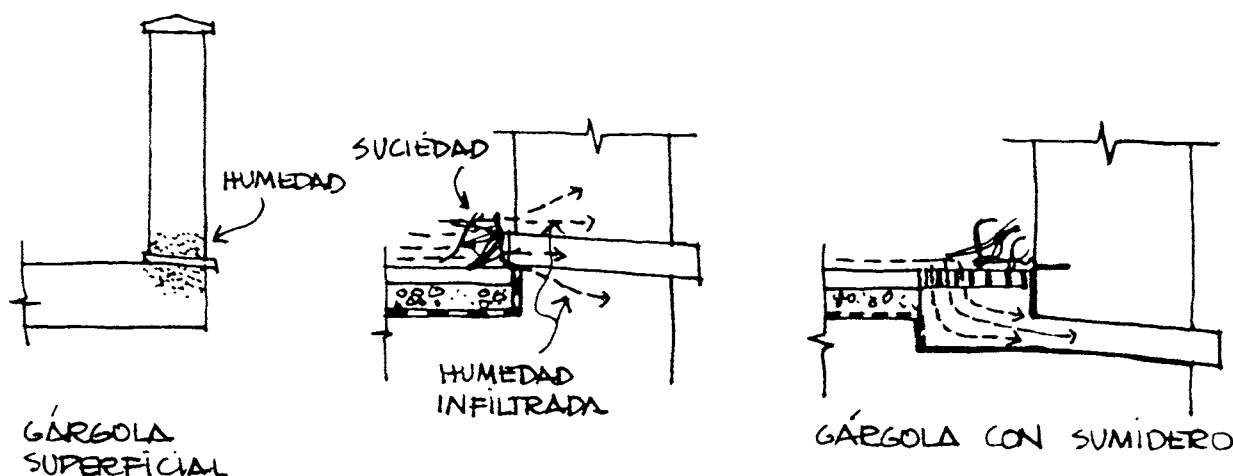
Fig. 16.—Drenaje de balcón.

El resultado funcional es la obstrucción inmediata de la boca del tubo, o su saturación en un momento de gran afluencia de agua, y la filtración de ésta por sus bordes en el espesor de peto. En ocasiones, incluso, el agua llega a salir por el tubo, pero por su superficie exterior a través del muro. El proceso patológico genera, además de las propias manchas de humedad, las consiguientes eflorescencias y erosiones físicas (Fig. 17).

La cuestión fundamental está en que no se tiene en cuenta que el balcón con peto de fábrica se convierte en una cubeta que hay que tratar y desaguar como tal. Es decir, en primer lugar, impermeabilizar la base de sus paredes hasta el posible nivel del agua (por lo menos 15 cm) y, a continuación, realizar el drenaje dando continuidad al material impermeable con la boca del tubo drenante, de manera que en su encuentro no se puedan producir filtraciones. Lo lógico es introducir una cazoleta sumidero entre el pavimento y la gárgola, al igual que se hace para el drenaje de cualquier cubierta plana cuando se llevan las aguas a una bajante (ver Fig. 16). Al fin y al cabo una gárgola es, desde el punto de vista funcional, como el inicio de una bajante. Así está tratada, por ejemplo, el caso de la foto de la Fig. 18).

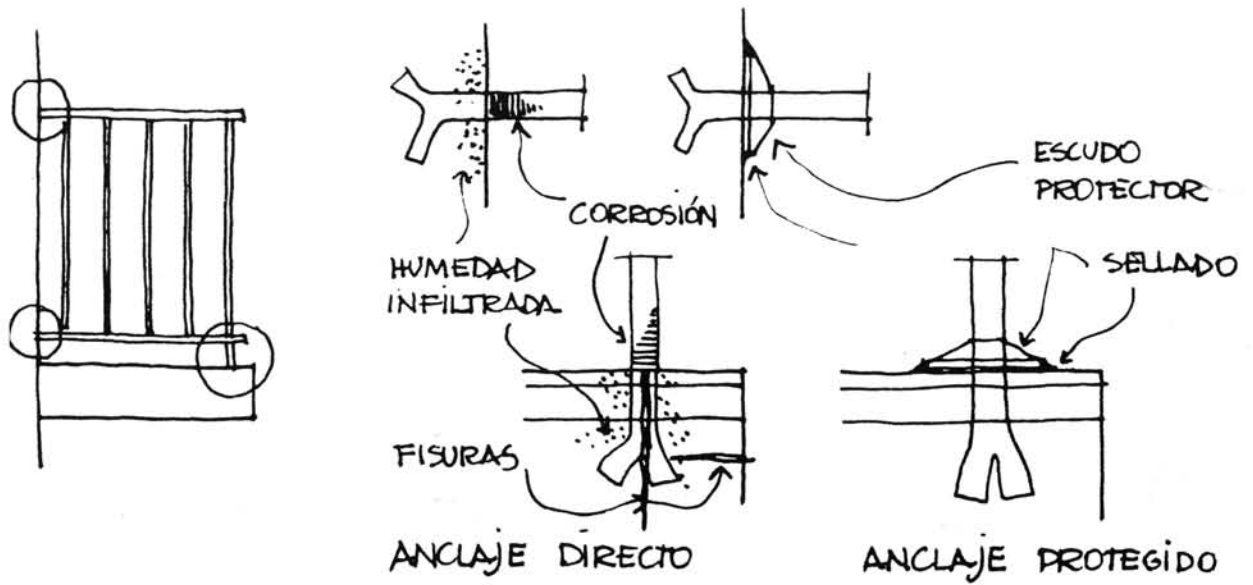
Fig. 19.—Barandilla metálica.

El anclaje de un elemento metálico en un muro de fábrica, partiendo del supuesto de que se realiza bien, es decir, anclando al muro propiamente dicho y no a su acabado, no deja de ser una herida en el muro que tiende a permanecer abierta por los distintos coeficientes de dilatación de los materiales que se unen puntualmente. En efecto, a los primeros cambios de temperatura, se abre una fisura entre la barandilla y el mortero que la "agarra", fisura por la que tiende a entrar el agua que se queda en contacto con la pieza metálica y, por "inmersión" la corroe, destruyéndola (Fig. 20).

Por otra parte, el encuentro entre los dos elementos produce un diedro de 90° que facilita la acumulación de agua y suciedad, que mantiene húmeda la zona del encuentro cuando el resto está seco produciendo, por "aireación diferencial", un nuevo proceso de corrosión.

En cualquier caso, se trata, pues, de “tapar” la fisura entre metal y mortero para que no se filtre el agua, y reducir en lo posible el “rincón” que se produce entre ambos elementos para dificultar la acumulación de humedad en él. Ambos propósitos se pueden alcanzar (Fig. 19) mediante el uso de “escudos” protectores, que actúan como tapajuntas funcionales, evitan la acumulación de humedad y, a la vez, mejoran el aspecto estético indicando un mejor remate constructivo de la unidad.

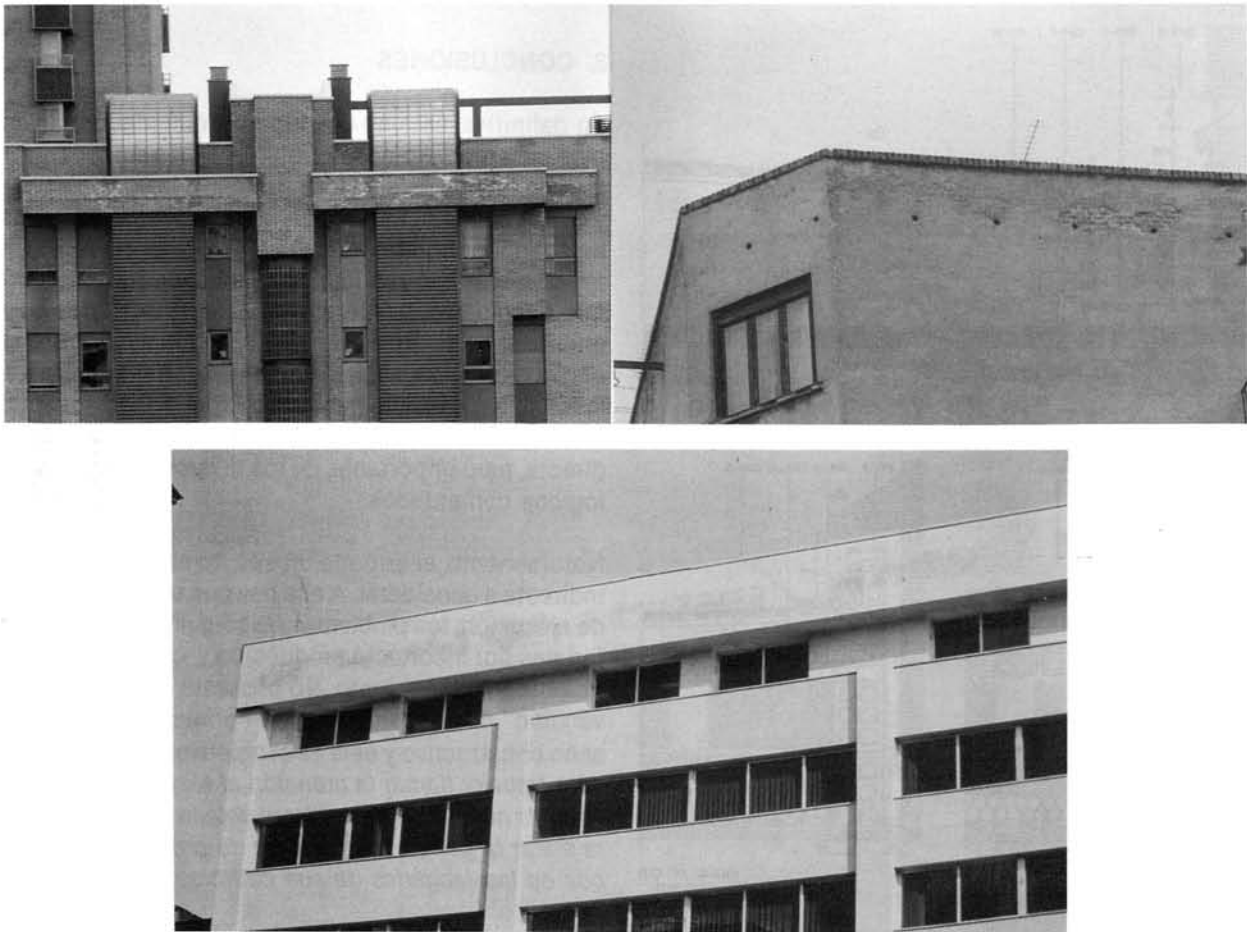
Fig. 21

Por último, y aunque entremos ya en el plano de la cubierta, no quiero dejar de mencionar un problema patológico que aparece con demasiada frecuencia en las cornisas de los edificios resueltos con cubierta plana y peto de obra y que se debe a un nuevo *error sistemático* de diseño y de ejecución, error que se acepta como solución posible incluso en las NTE. Me refiero a las humedades de filtración en esa línea horizontal que acaban, además, con consabidas eflorescencias y erosiones físicas (ver fotos Fig. 21).

Por esa razón, el tablero debe ser *siempre* independiente del peto y, sin embargo, en muchos casos y, sobre todo, cuando se coloca hormigón celular de pendiente, se olvida esta independencia, por lo menos a la hora de colocar la membrana impermeable, a la que se da continuidad entre tablero y peto, según se ve en la Fig. 22, tomada de la NTE-QAN. Esta solución provoca la rotura de la tela en su borde curvo inferior, a pesar de la elasticidad de la misma, elasticidad que, en cualquier caso, pierde con el soleamiento directo.

Por otra parte, hay que indicar que ese refuerzo de membrana, indicado en la norma como QAN-5, en la práctica se coloca sin roza superior, simplemente adherido, lo que agrava el proceso patológico al despegarse con facilidad por su borde superior.
