# Recalce en condiciones de emergencia: 40 viviendas cercanas al río Guadalquivir, España

## *Foundation recovery under emergency conditions. 40 flats by the Guadalquivir river, Spain*

En el artículo se expone el recalce de un edificio de 40 viviendas en Sevilla, cercanas al Río Guadalquivir, afectado por la construcción contigua de un aparcamiento subterráneo. También se establece una comparativa entre tres técnicas consideradas, y finalmente, se explica, técnica y económicamente el método de micropilotes adoptado. Éste se elige, entre otras razones, debido a la calidad del suelo. De la experiencia se ha podido inferir que el éxito de la intervención se ha conseguido debido a tres factores: la organización de la obra, el estudio de los plazos y la implicación de los propietarios afectados.

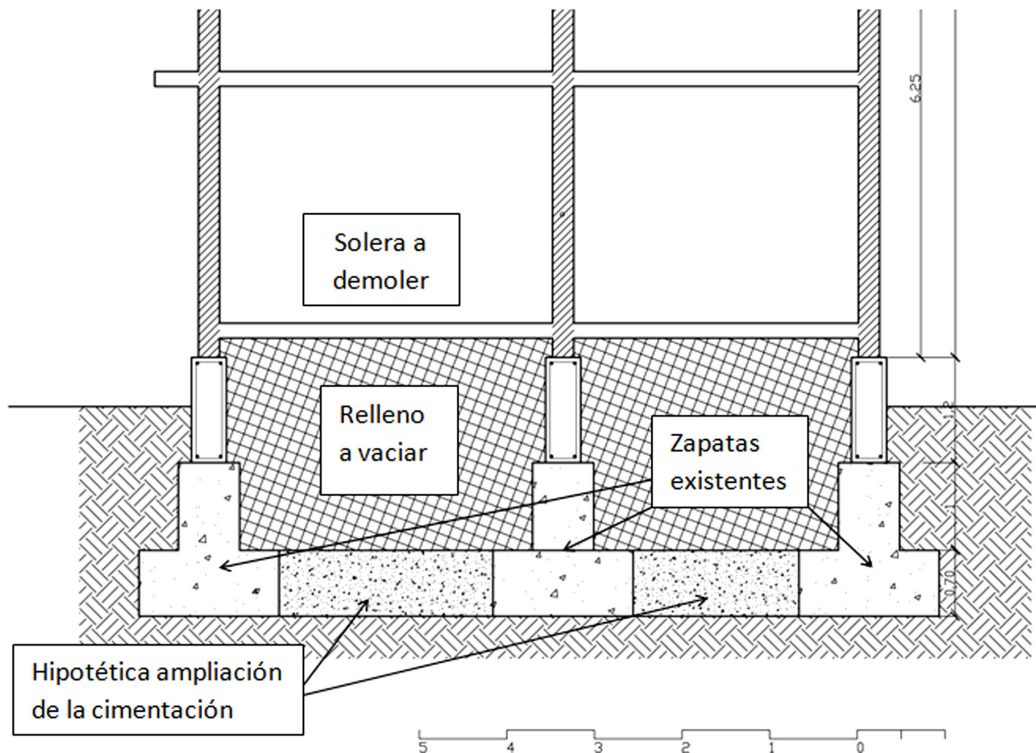
Figura 3. Sección transversal. Esquema de hipotético recalce por aumento de superficie.

Las técnicas tradicionales de recalce, consisten en la profundización de la cota de apoyo o la ampliación de su superficie. Descartada la posibilidad técnica de aumentar la profundidad del apoyo hasta 20 metros bajo rasante, la segunda opción requiere la realización del vaciado completo del interior del edificio hasta la cota de apoyo de la cimentación (Figura 3). Ello conlleva el uso de maquinaria de excavación de escasas dimensiones y de bajo rendimiento, con un aumento de los costes y los plazos de ejecución.

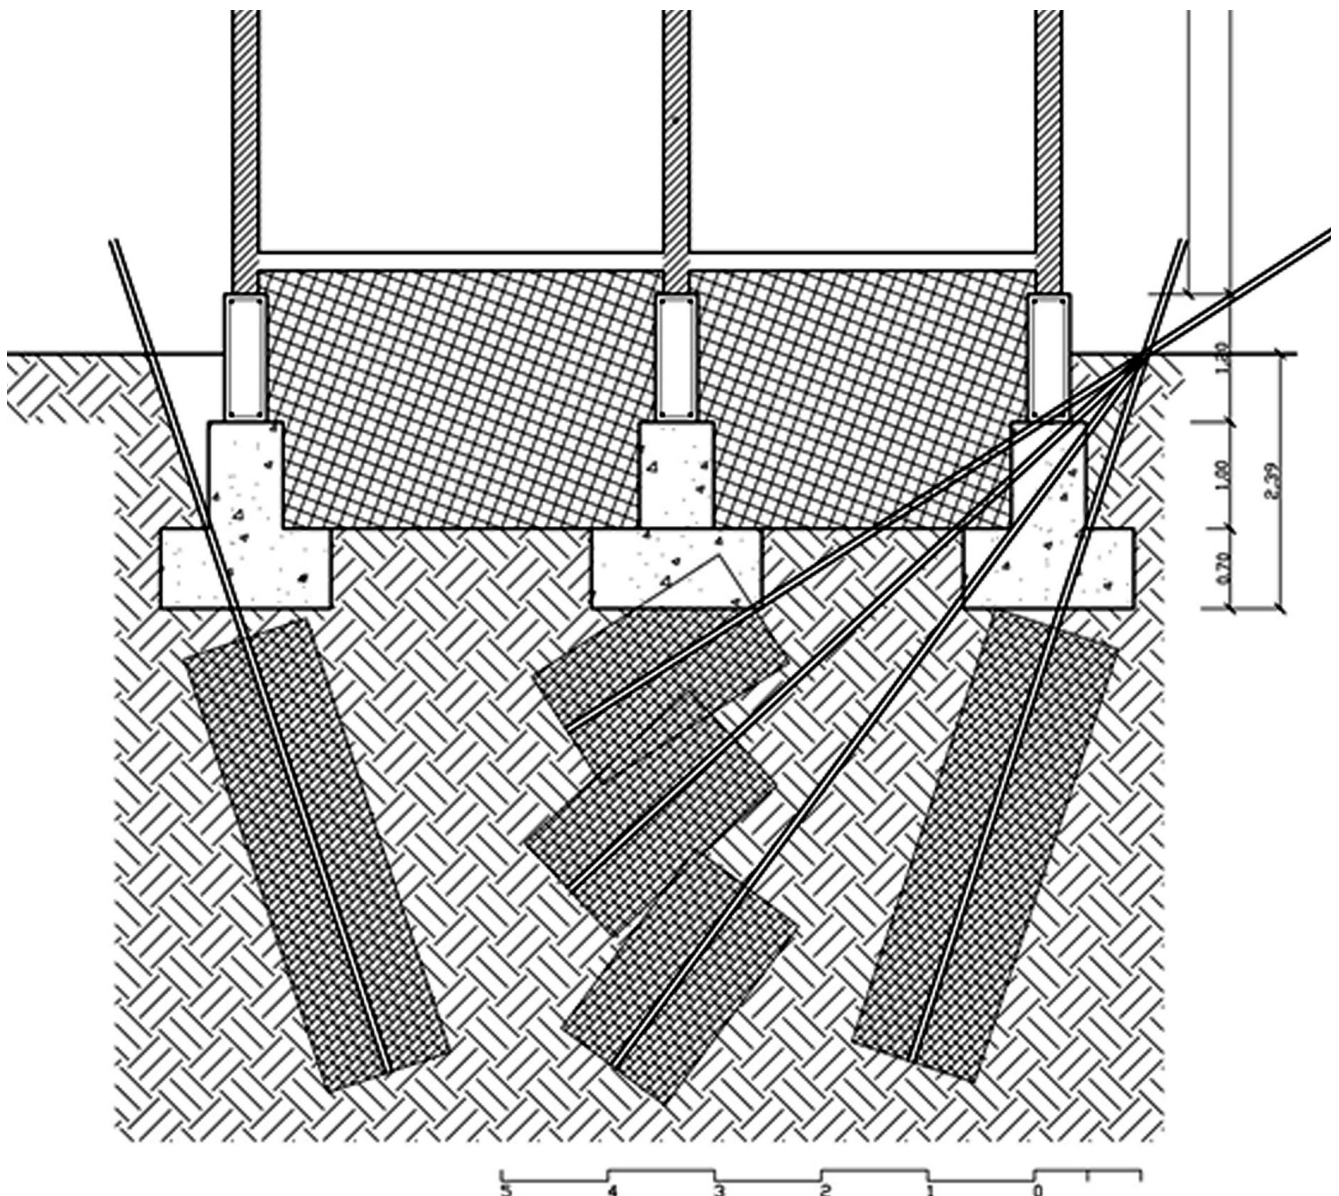
Figura 4. Detalle de la posible solución por inyecciones armadas en la obra.

Esta técnica está basada en la perforación del terreno hasta la zona subyacente a la cimentación, que tras la introducción de un abanico de tuberías de acero dotadas de válvulas anti retorno, realiza inyecciones de lechada de cemento destinadas a mejorar las características del suelo (Figura 4). Esta mejora se produce tras la rotura hidráulica del terreno y el fraguado de la red de lechada inyectada. La dosificación y características de la lechada de cemento varían en función de la viscosidad, la resistencia y la velocidad de fraguado que se pretenda conseguir. Otros factores a tener en cuenta son la agresividad del terreno o presencia de cloruros y la presión de la inyección.

La técnica de inyección armada en el caso objeto de estudio hubiese presentado las siguientes ventajas y desventajas:

- Es un punto a favor el hecho de que las inyecciones se puedan realizar desde el exterior del edificio, no siendo necesario realizar demoliciones en el interior y minorando los plazos de ejecución.

- Conociendo a posteriori la problemática para la perforación de las zapatas aplicada a los micropilotajes, el hecho de que esta técnica no requiera intervenir sobre la cimentación de manera directa hubiera presentado ventajas.

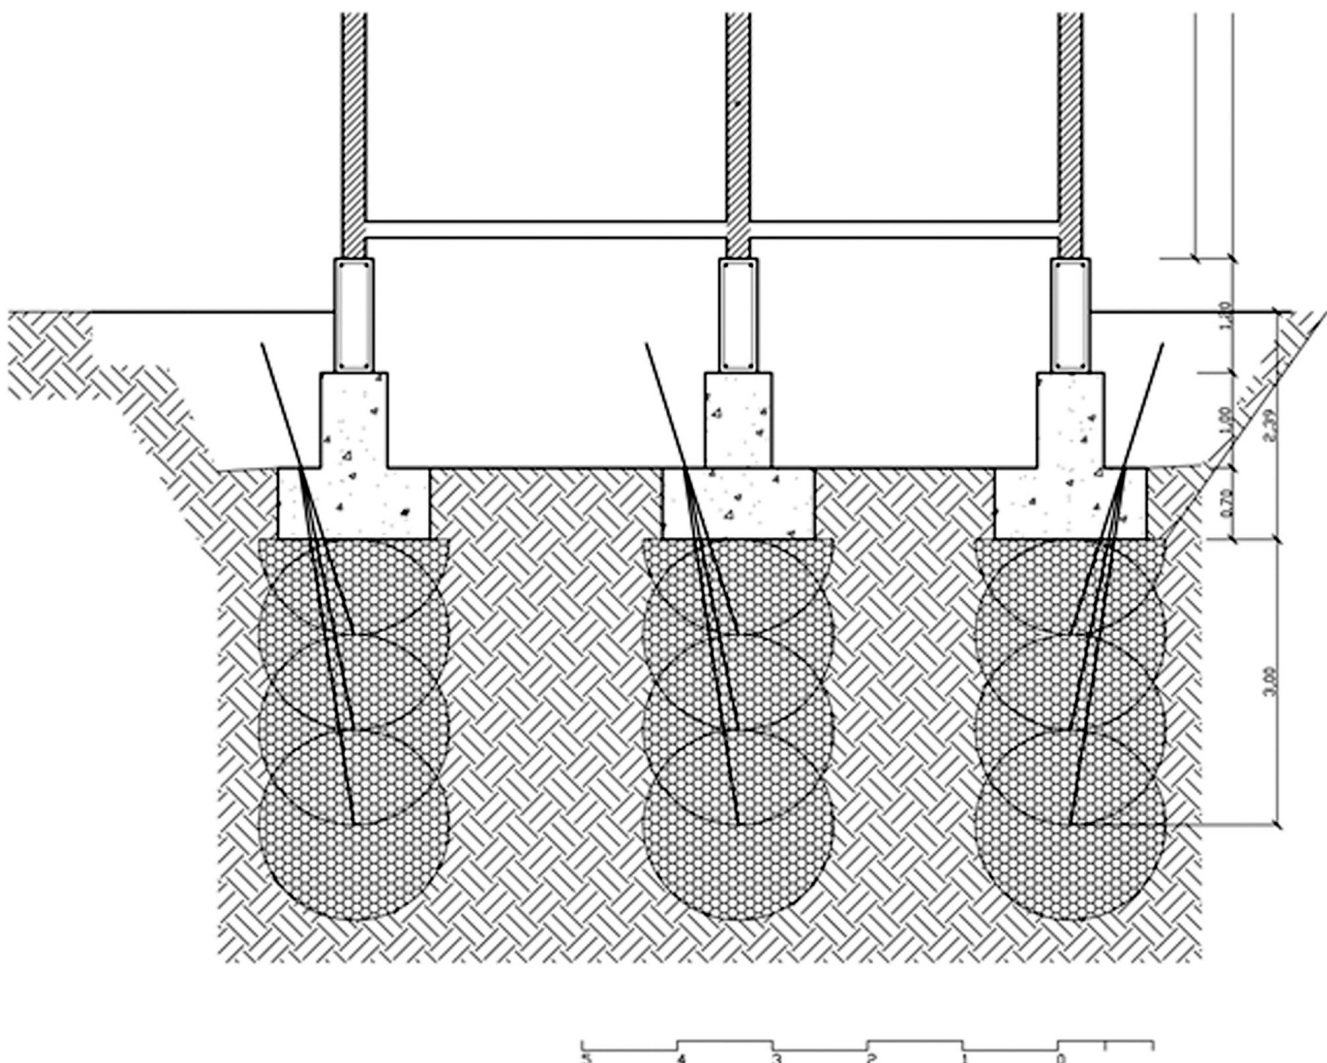
Figura 5. Esquema de la aplicación de inyecciones de resina expansiva en la obra.

El sistema consiste en realizar una serie de perforaciones de escaso diámetro (hasta  $\text{Ø} 26 \text{ mm}$ ) bajo la longitud de la cimentación (a distancias entre 0,5 y 1,5 m) y colocar varillas por las que realizar la inyección de la mezcla (Figura 5). La inyección se realiza a baja o muy baja presión y en distintos puntos bajo la cimentación con la finalidad de realizar columnas de terreno mejorado tras la expansión de la resina que aumente su resistencia.

La expansión volumétrica de estas resinas en un entorno sin presión supera en 30 veces su volumen inicial; existen datos en investigaciones realizadas sobre estos materiales en los que se establece que resistencia puede alcanzar en su expansión entre 0,20 y 10,00 MPa para densidades de 0,5-10,00  $\text{kN/m}^3$  (15).

Hay que indicar que en esta técnica no se puede controlar la presión que se genera en el terreno puesto que depende de la expansividad de la resina, por ello se hace necesario realizar nivelaciones de control milimétrico, que permitan ir observando la evolución de las inyecciones, su efectividad y poder realizar reinyecciones en los puntos necesarios.
