# Métodos de trabajo y resultados de refuerzos en madera de un forjado del siglo XVII de la Sacristía de San Miguel en Morón de la Frontera (Sevilla)

## *Working methods and results of timber reinforcements in a sub-floor of the 17th-century sacristy of San Miguel in Morón de la Frontera (Seville)*

L. Ariza López<sup>(\*)</sup>, J. M. Guerrero Vega<sup>(\*)</sup>, F. Pinto Puerto<sup>(\*)</sup>

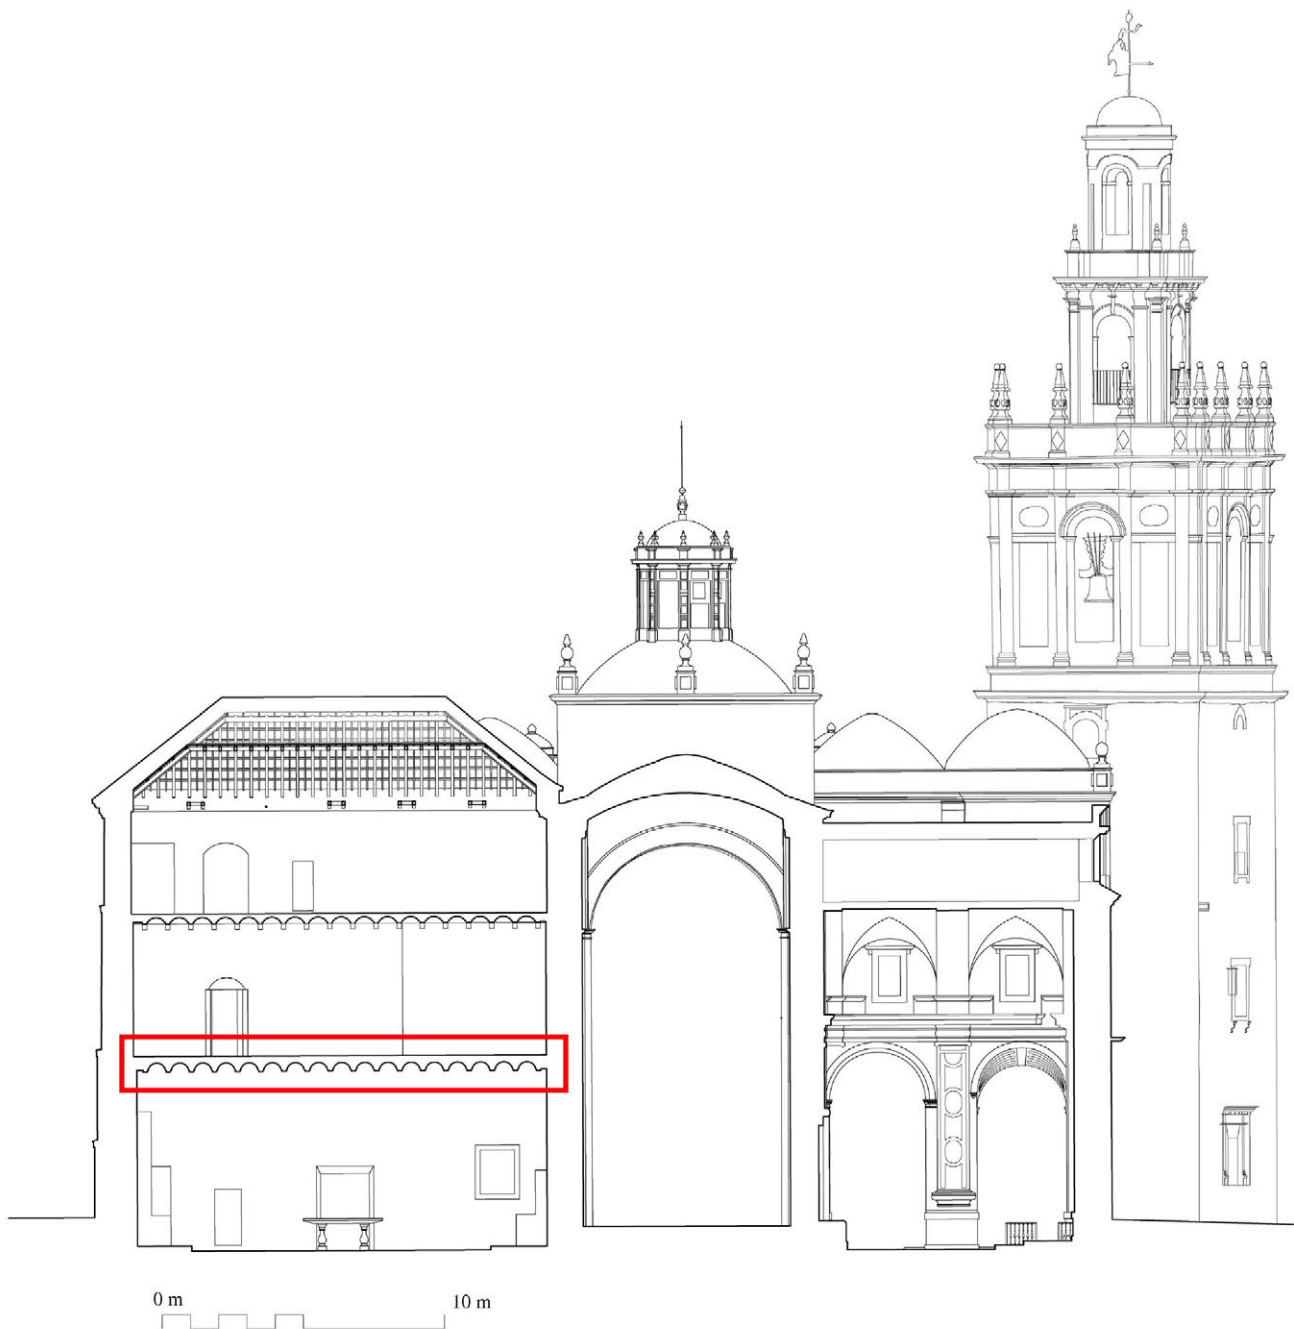
Figura 1. Sección de la sacristía y cabecera de la iglesia de San Miguel. Se ha marcado en rojo el forjado rehabilitado.

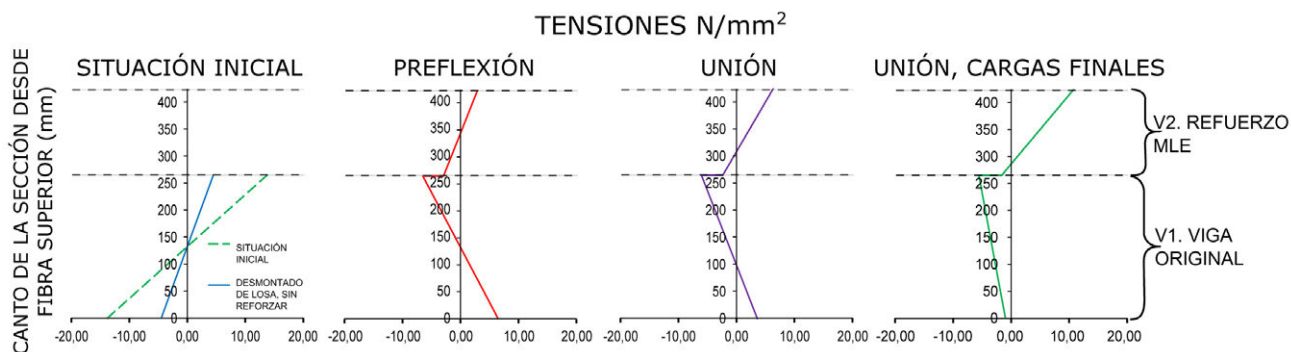
La «Situación inicial» mostrada en la Figura 7 se corresponde con la situación A) de la Figura 6 donde la madera de aporte no se ha colocado o no se ha conectado todavía. En la gráfica la línea de trazos muestra las tensiones iniciales de la madera antigua antes de eliminar la solería y los rellenos, y la línea continua las tensiones una vez eliminadas estas cargas. Estas tensiones se corresponden en la Tabla 1 con las columnas «cargas iniciales» y «losa desmontada».

Figura 7. Estados de tensión durante la ejecución del refuerzo. El canto se mide desde la fibra inferior.

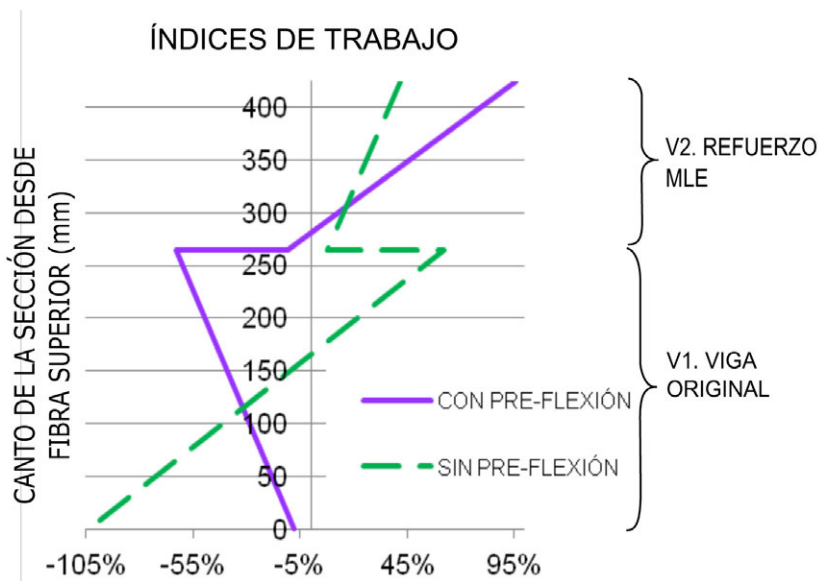
bajo de ambos elementos unidos, descargando a su vez la madera antigua de parte de su carga. En la Figura 8 se comparan los índices de trabajo que se han obtenido con la pre-flexión y los que se hubieran obtenido sin esta deformación previa. Los mismos valores se recogen en la Tabla 2. Si no se hubiera aplicado la pre-flexión, los índices de trabajo a flexión de la madera antigua (referidos a la clase resistente asignada) hubieran superado el 100 % (línea discontinua) y el refuerzo hubiera quedado infrutilizado con índices de trabajo muy pobres (42 %). La deformación previa corrige e invierte estos términos y aprovecha al máximo el refuerzo.

Figura 8. Comparación entre el refuerzo con y sin pre-flexión. Índices de trabajo.
