Caracterización y propuesta de recuperación de aplacado de mortero polimérico de la parroquia de San Pablo de Sevilla

Characterization and recovery proposal of polymer mortar coating plates of the parish of San Pablo in Seville

V. Flores-Alés^(*), F. J. Alejandro^(*), F. J. Blasco-López^(*), J. M. Macías-Bernal^(*)

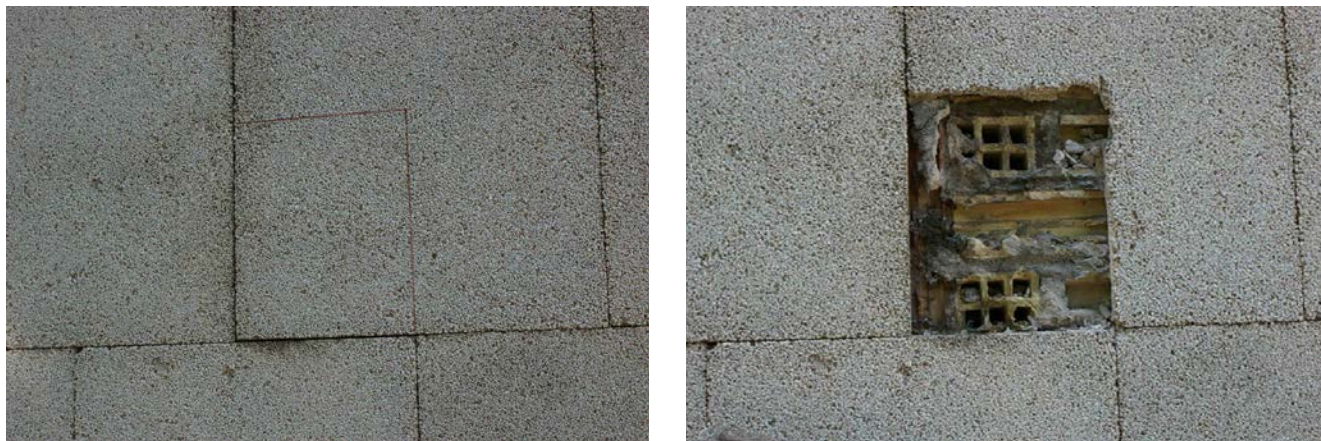
Se tomaron muestras del aplacado del edificio bajo la asesoría y supervisión de un restaurador y un técnico del Arzobispado, en distintas fachadas y en función del estado de conservación y fijación de las placas (Figura 3). Se debe señalar, con relación al estado de conservación, que si bien la cohesión en la zona interior de las placas es buena e independiente a la orientación de las fachadas (menor degradación de las resinas), sí muestran una gran fragilidad. Sí se perciben diferencias en el grado de desprendimiento de los áridos superficiales entre las fachadas norte-oeste (más sombrías) y las sur-este (más soleadas). Este contraste puede estar originado por la fuerte insolación que se da en las fachadas sur-este, lo que ha provocado un mayor deterioro superficial de la resina (9), por lo que el desprendimiento del árido es mucho más evidente. Esta circunstancia determina el plan de ensayos descrito en la metodología (Tabla 1).

Figura 3. Toma de muestras del aplacado.

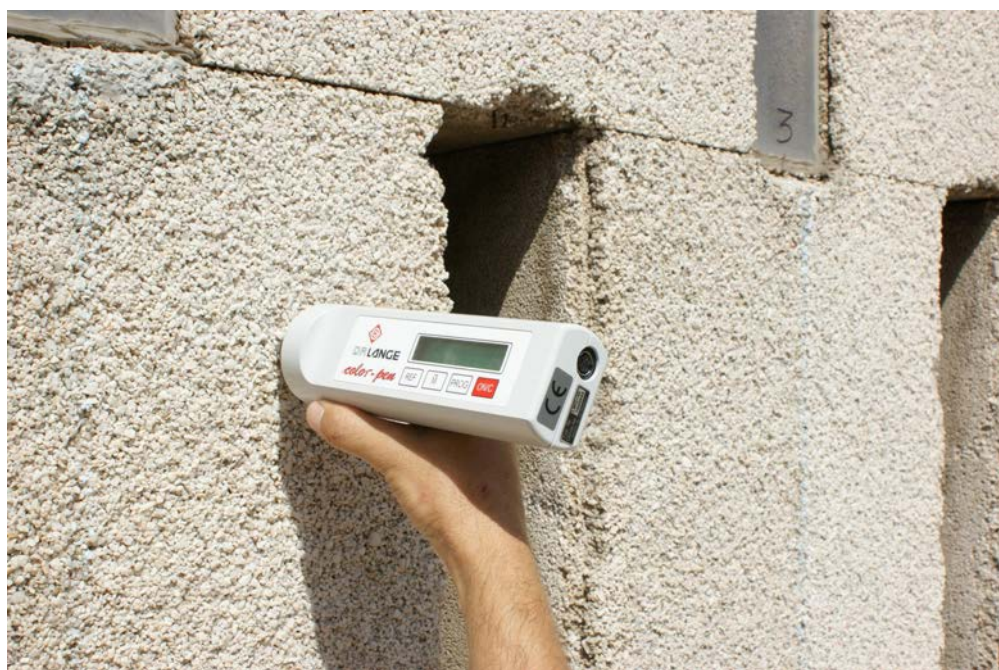
Figura 5. Determinación colorimétrica sobre placa de fachada.

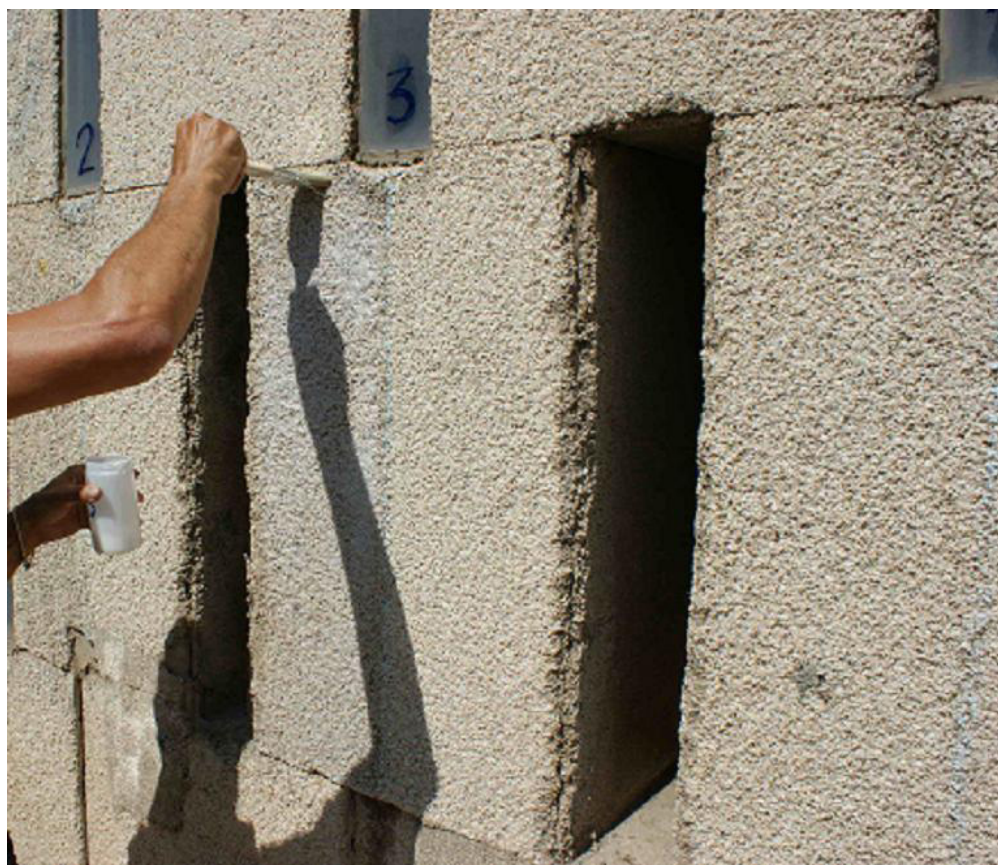
Figura 6. Aplicación de los tratamientos para los ensayos de evaluación de propiedades y comportamiento sobre el aplacado.

Las placas seleccionadas para el estudio *in situ* de propiedades fueron tratadas hasta saturación superficial aparente con los tratamientos, que se aplicaron en la fachada mediante brocha (Figura 6). Las dosificaciones finales seleccionadas a partir de las fichas técnicas fueron Acril 33, diluido al 50 y 25 % en agua, y Paraloid B-72, diluido al 10 y al 20 % en acetona. Una vez transcurrido un período de polimerización de 30 días, se repitió el ensayo de resistencia superficial al arrancamiento para verificar el grado de fijación del árido (Figura 7).
