# LA RESTAURACIÓN DE LOS PABELLONES DE ENTRADA DEL PARK GÜELL

(RESTORING THE GÜELL PARK ENTRANCE LODGES)

María Luisa Aguado Martínez, Anna Ribas Seix, Arquitectas

109-16

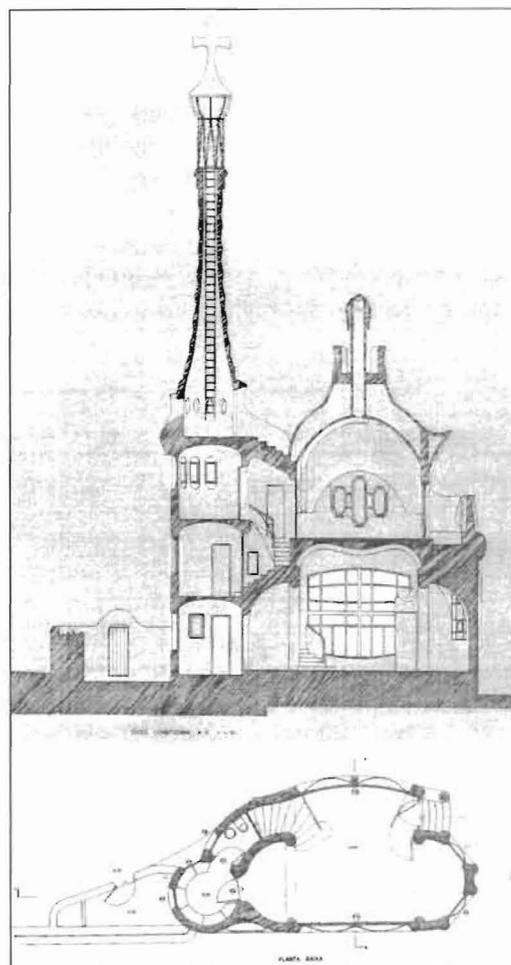
Figura 2

La estructura vertical del edificio es de paredes de carga. Las exteriores en planta baja, de 50 cm de grosor, están compuestas por dos capas de material: la exterior, de mampostería concertada de piedra natural (procedente de las antiguas canteras del propio parque), y la interior, formada por una mezcla de piedra natural y cerámica, todo tomado con mortero de cal. Las de la primera planta, de 30 cm de grosor, están compuestas por una sola capa de mampostería concertada de piedra natural.

Las aberturas de las dos paredes de carga interiores se realizan a través de dos grandes arcos parabólicos. Las pilastras de dichos arcos están compuestas con mezcla de piedra y cerámica tomada con mortero de cal, y el arco, con varias capas de ladrillo macizo manual de 28x14x2,5 cm (maó) y rasilla maciza manual de 28x14x1,5 (maó de pla). La cimentación es la prolongación de la misma pared, y la zapata de las pilastras del arco es de bolos de piedra con una sección ligeramente superior a la de la base de la pilastra.

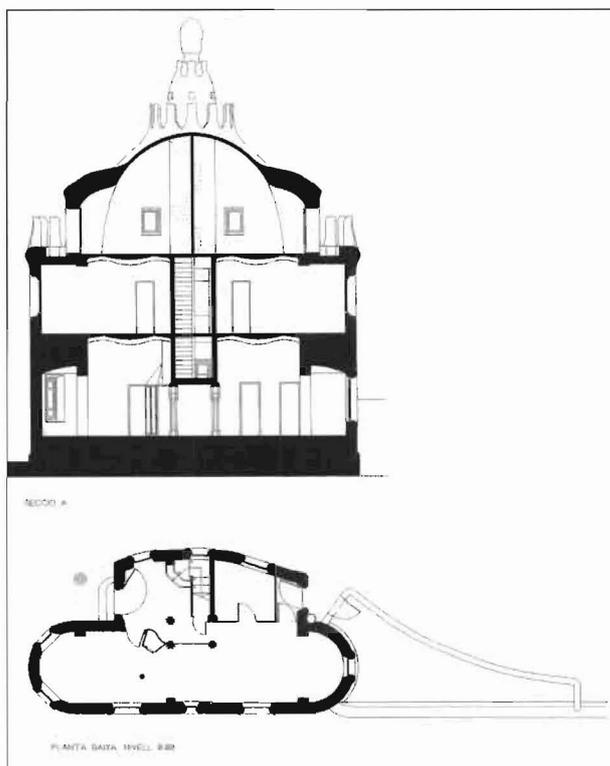
Figura 6

A pesar de tratarse de dos edificios que se fueron levantando paralelamente y en los que se usaron los mismos materiales, en determinadas soluciones constructivas éstos fueron usados de forma muy distinta, posiblemente por la diferencia de dimensiones entre ambos, como ocurre con la solución de los flejes retorcidos de las viguetas y la formación de la cúpula.

Este pabellón tiene una planta elíptica con dos semicírculos adosados en los extremos. Como en el otro pabellón, la cubrición de los grandes espacios (planta elíptica) se realiza con un forjado unidireccional de viguetas armadas con un fleje retorcido, y la de los pequeños espacios (en planta baja) con una bóveda o bien una losa cerámica plana (en los espacios semicirculares de la planta primera).

Observadas la multitud de patologías, se realiza un estudio para determinar el estado tensional del edificio, y el refuerzo y consolidación necesarios. De éste se desprende que la cúpula está sometida a unas grandes tracciones que no pueden ser absorbidas por la sección de tabicado ni con el fleje colocado por Gaudí. Hecho que se agrava debido a que en sentido longitudinal la bóveda no se apoya en la pared de carga sino que descansa directamente sobre el forjado de las terrazas. Así se trasladan los empujes abriendo el edificio según el eje longitudinal. Las grietas causadas, junto a la falta de impermeabilización, provocan la entrada de agua que oxida flejes horizontales y verticales, aumenta su volumen y agrava el mal estado del pabellón.

y la caja de escalera, y colocando refuerzos con redondos de 8 mm de diámetro en las zonas de máxima tracción. Posteriormente, se recubrió toda la malla con una capa de mortero de alta resistencia de 4 cm y la capa de rasilla cerámica que se había extraído. Además del mallazo, todas las grietas, tanto las paralelas como las meridianas, fueron cosidas con grapas de acero inoxidable. La caja de escalera se resolvió de la misma forma, a excepción de la capa de rasilla superficial.

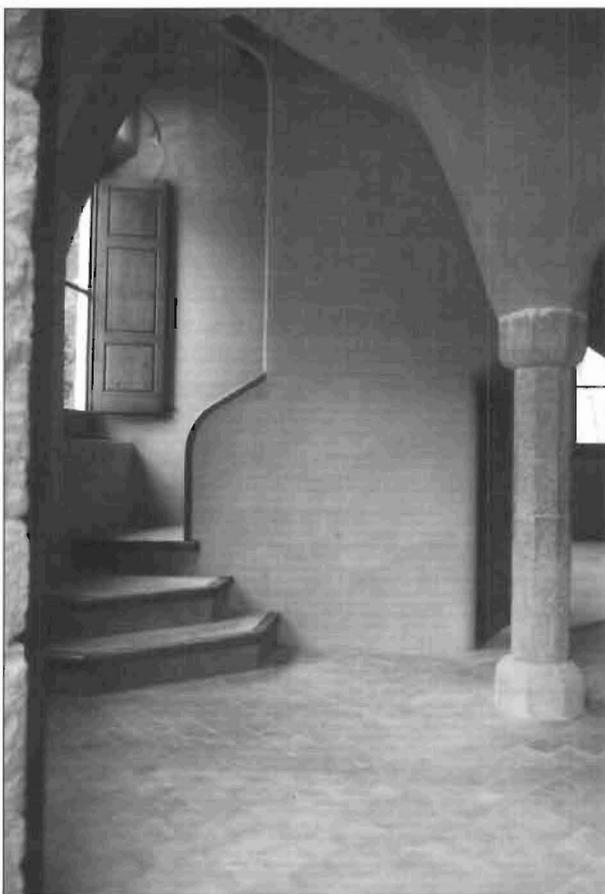
Figura 11

Un estudio estratigráfico y petrográfico del mortero y de los estratos pictóricos determinó que el revestimiento original interior de paredes y techos de ambos pabellones era un enfoscado de cal, enlucido y pintado con pigmentos naturales. Gracias a este estudio se pudo obtener el color original de cada espacio. Las dos características fueron reproducidas con la máxima fidelidad (Figuras 10 y 11).

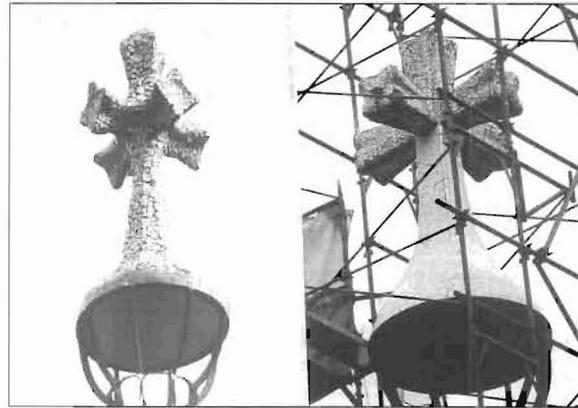
Figura 14

La cruz que remata la torre del pabellón de conserjería fue destruida en 1936, debido probablemente a su simbolismo religioso. Acabada la guerra, fue colocada una nueva cruz, que permaneció en el edificio hasta que se sustituyó en 1996. Comparándola con la original, se advirtieron grandes diferencias en su forma, tamaño, proporción entre sus brazos, medidas totales, y, sobre todo en su revestimiento (Figura 14). La cruz original estaba revestida con trozos de platos, tazas, boles y otros elementos de porcelana, rota en piezas de medida diferente según su ubicación en la

cruz. Esto le confería una textura muy rugosa, que modificaba la incidencia de la luz y los brillos producidos.
