Investigación y restauración en el Alcázar de Sevilla

Research and restoration in the Alcazar of Seville

A. Almagro^(*)

4. RESTAURACIÓN DE LA FACHADA DEL PALACIO DE PEDRO I

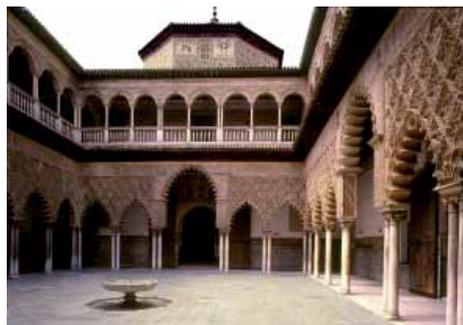
7

7. El patio de las Doncellas antes del descubrimiento del jardín medieval.

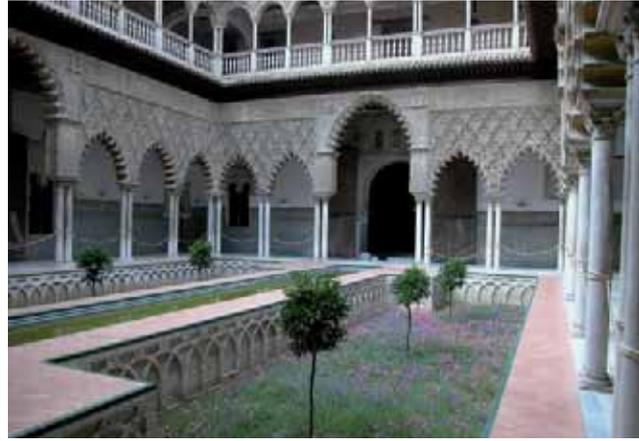
11

11. El patio de las Doncellas tras la recuperación del jardín original.

La solería de los andenes se ha realizado mediante baldosas de barro cocido cuya fabricación actual resulta fácilmente reconocible (Figura 11). Todos los bordes llevan piezas de alizar vidriado en verde oscuro de acuerdo con los fragmentos aparecidos en la excavación. En la disposición de la solería, cuya forma original se desconoce, se ha adoptado la colocación de las piezas a cartabón, formando espiga y de la manera más simple, como modo de evitar encuentros y cortes inconvenientes, y de forma que se reconozca fácilmente su factura actual.

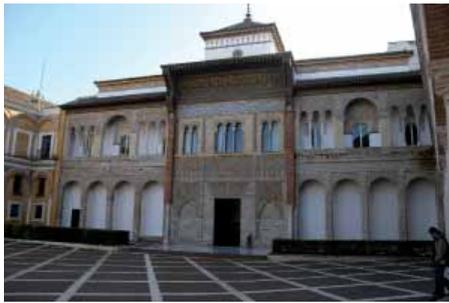
12

Sin duda, el elemento más representativo de todo el conjunto del Alcázar de Sevilla sea la fachada construida por Pedro I para su palacio. Se trata de una pieza emblemática dentro de la arquitectura hispana y seguramente por ello sea la más admirada y reproducida en imágenes de todo el Alcázar (Figura 12).

12. Fachada del palacio de Pedro I después de la restauración.

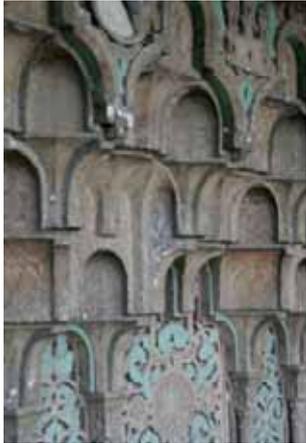
17

El estado de conservación de la fachada del palacio de D. Pedro era satisfactorio en lo que se refiere a su estabilidad estructural (Figura 17). Sin embargo existían lesiones, que podemos considerar de epidermis, que afectaban de modo negativo a la conservación de este monumento y que requerían un tratamiento adecuado. Este tipo de lesiones eran el fruto de la acción del tiempo como enunciado genérico, aunque todas ellas tenían unas causas más concretas, casi siempre ligadas a las acciones del medio ambiente y a la propia naturaleza de los materiales. Como causas más específicas podemos citar la acción del agua, bien como disolvente o ligada a la de contaminantes contenidos en la atmósfera que producen reacciones químicas sobre los materiales, de los cambios de temperatura que provocan tensiones diferenciales entre éstos, de agentes biológicos, de la acción de los rayos ultravioleta degradantes de los materiales orgánicos, etc.

17. Portada del palacio de Pedro I antes de su restauración.

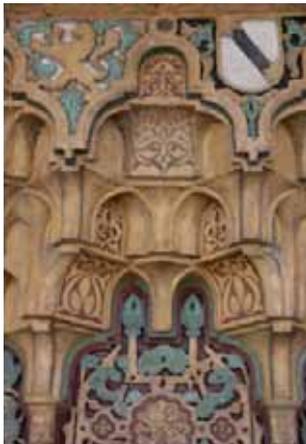
El criterio aplicado en la restauración de la policromía ha sido conservador. Ante la práctica imposibilidad de recuperar la capa original que sólo aparecía en zonas especialmente protegidas, resultaba desaconsejable la eliminación de las capas posteriores pues podía quedar el alero sin policromía en amplias zonas, por lo que se optó por consolidar todo lo conservado. La policromía se encontraba muy desprendida, abarquillada y exfoliada y con mucha suciedad adherida (Figura 18).

18. Detalle de la policromía del alero antes y después de la restauración.

La restauración ha consistido en la fijación de la capa pictórica al soporte, la limpieza de la policromía y la reintegración de las lagunas que producían excesivo impacto (Figura 19).

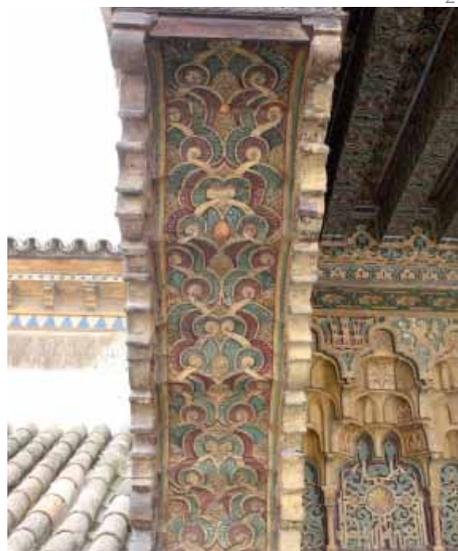
22

22. Detalle de una de las ménsulas del extremo del alero después de restaurada.

Esta reintegración se ha llevado a cabo con técnica de rigatino o rallado fino que permite distinguir con claridad las zonas repintadas en cuanto se observan en proximidad. Finalmente se le ha dado a todo el alero una protección. Todo esto ha permitido recuperar en gran medida la policromía sin que desentone por su excesiva viveza, ya que en su inmensa mayoría corresponde a pintura antigua ya matizada por el tiempo (Figuras 20-23).

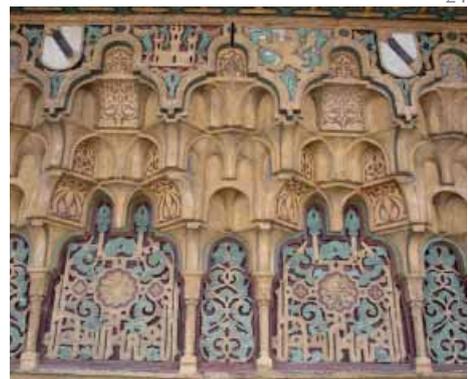
23

23. Detalle de la policromía del alero tras su restauración.
