Un estudio de caso: la rehabilitación de los edificios de viviendas del barrio de La Mina en Sant Adrià del Besòs (Barcelona). Análisis funcional y de las condiciones de seguridad, habitabilidad y mantenimiento

A case study: the rehabilitation of residential buildings in La Mina district in Sant Adrià del Besòs (Barcelona). Functional analysis and assessment of safety conditions, habitability and maintenance

C. Díaz^(*), C. Cornadó^(*), I. Llorens^(*), F. Pardo^(*), E. Hormías^(*)

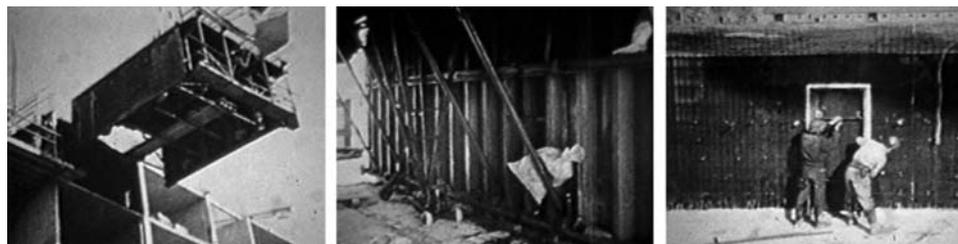
5. Imágenes tomadas durante la elevación y posicionado de uno de los encofrado-túnel.

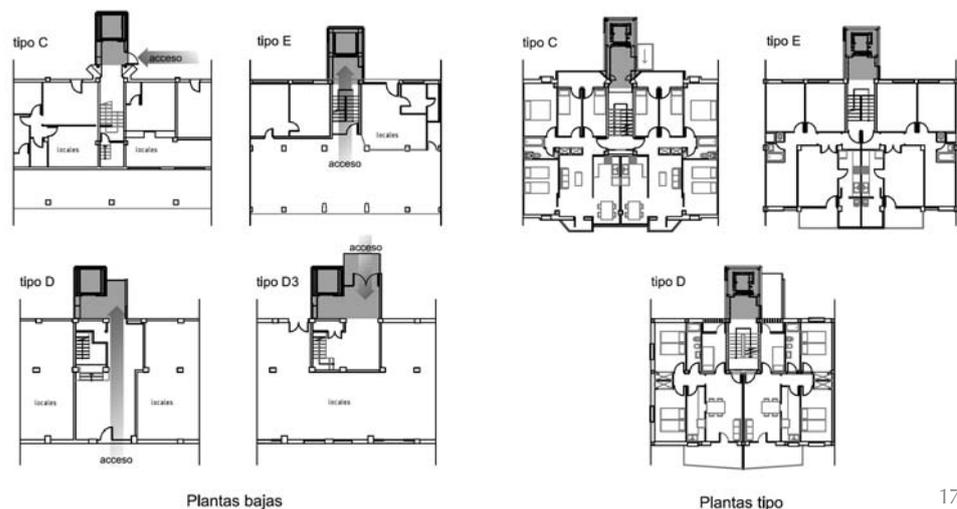
17. Situación de los nuevos módulos de ascensor en los diversos tipos de edificios.

más adecuada por el organismo gestor, a pesar de no eliminar completamente la barrera arquitectónica del medio tramo de escaleras, dada la inexistencia de patios interiores y la dificultad de otras ubicaciones que hubieran supuesto mayores circulaciones horizontales a todos los niveles, reducción de privacidad y vistas en las viviendas y un costo muy superior. La tipología de los bloques, todos ellos de dos viviendas por planta y acceso vertical, facilitó la unificación de la solución volumétrica y constructiva para los 30 nuevos ascensores dispuestos, todos ellos con cerramientos a base de paneles prefabricados de hormigón armado y aberturas con carpinterías de aluminio. A lo largo del proceso de ejecución, la estructura porticada de hormigón aplicada en los primeros bloques, se varió en las fases sucesivas por estructuras con perfiles de acero, al adaptarse mejor a los pequeños lotes de hormigonado a que obligaba la obra y evitar la disposición de grúas fijas en cada bloque. Todos los interiores se recubrieron con paneles de laminado plástico termo-endurecido. El costo promedio por unidad de ascensor ha sido de 104.609 € (año 2008).

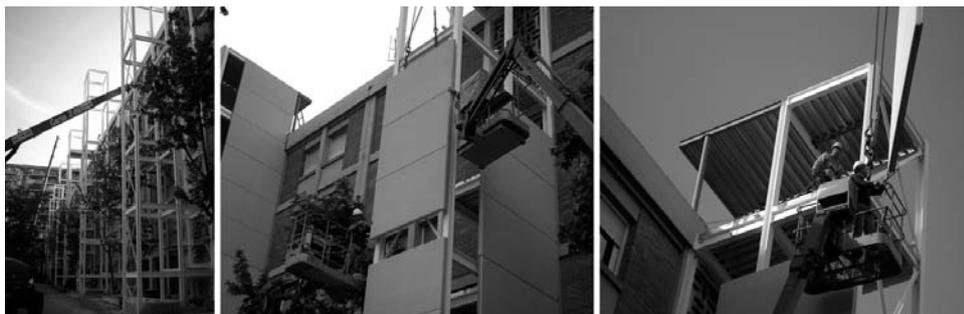
18. Imágenes tomadas durante la ejecución de la estructura y la colocación de los paneles de hormigón armado.

19. Vista general de los bloques con los nuevos ascensores en La Mina Vieja (izquierda) y detalle del remate superior de los nuevos volúmenes (derecha).

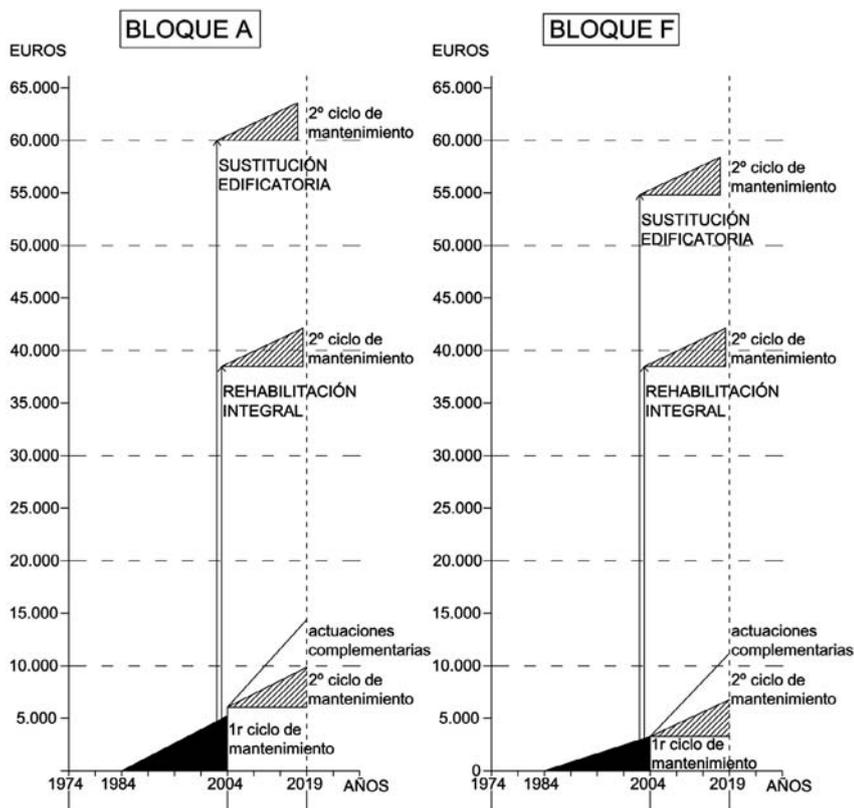
22

Al analizar los costos globales de dichas intervenciones (Figura 22) se verificó que los correspondientes a un primer ciclo de mantenimiento (que abarca los 20 años iniciales, y que incluye la primera rehabilitación de cerramientos exteriores e instalaciones básicas y la subsanación de defectos o insuficiencias graves de la construcción original) no diferían sustancialmente de los costos promedio en otros conjuntos de viviendas de similares características, como se ha apuntado anteriormente. Se verificó también que no se produjeron diferencias de costo apreciables entre el conjunto de actuaciones realizadas en los edificios con técnicas convencionales y los realizados con encofrado-túnel, y que, en todo caso, las diferencias más remarcables se derivaban de la intervención de anulación y cegado de los bloques técnicos y de la renovación y desvío de las instalaciones que contenía, lo cual supuso un elevado costo⁹.
