El hastial sur de la catedral de León: patología existente derivada de la utilización de azufre en el retacado de grapas y tochos en las obras de restauración realizadas en el siglo XIX

South Gable of the Cathedral of Leon: current construction pathology produced by the use of sulphur in the caulking of staples and billets during the restoration works in the nineteenth century

J. Díez García-Olalla (*)

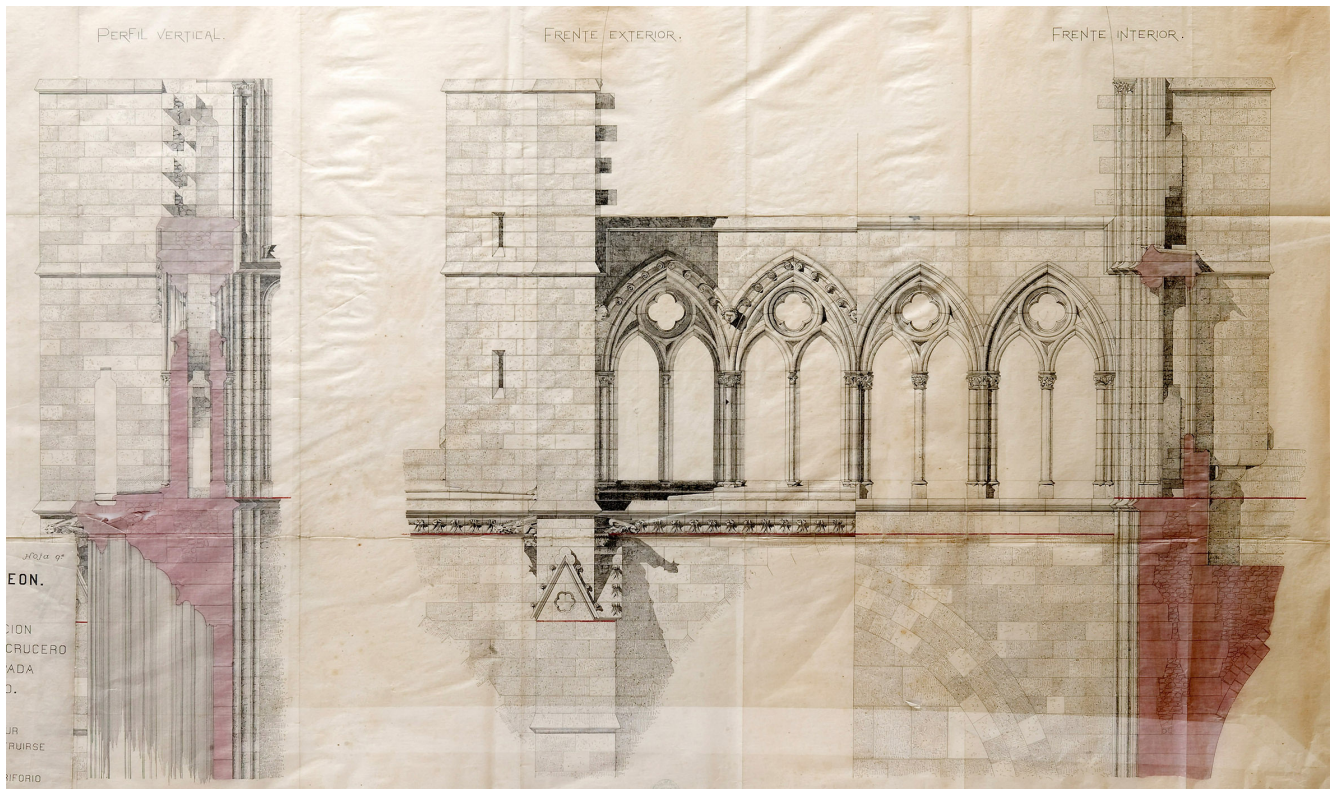
Figura 1. J. Madrazo. (1876) Sección vertical y alzado exterior e interior de la propuesta de reconstrucción del hastial sur a nivel del triforio de la catedral de León (Fragmento) [Archivo Catedral de León (en adelante, ACL)].²

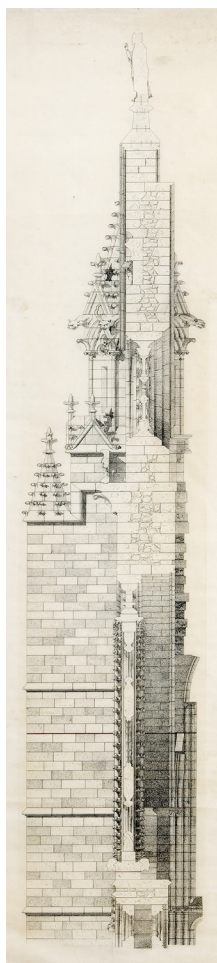
Figura 2. J. Madrazo. (1879) Sección vertical de la propuesta de reconstrucción del resto del hastial sur de la catedral de León (Fragmento) [ACL].

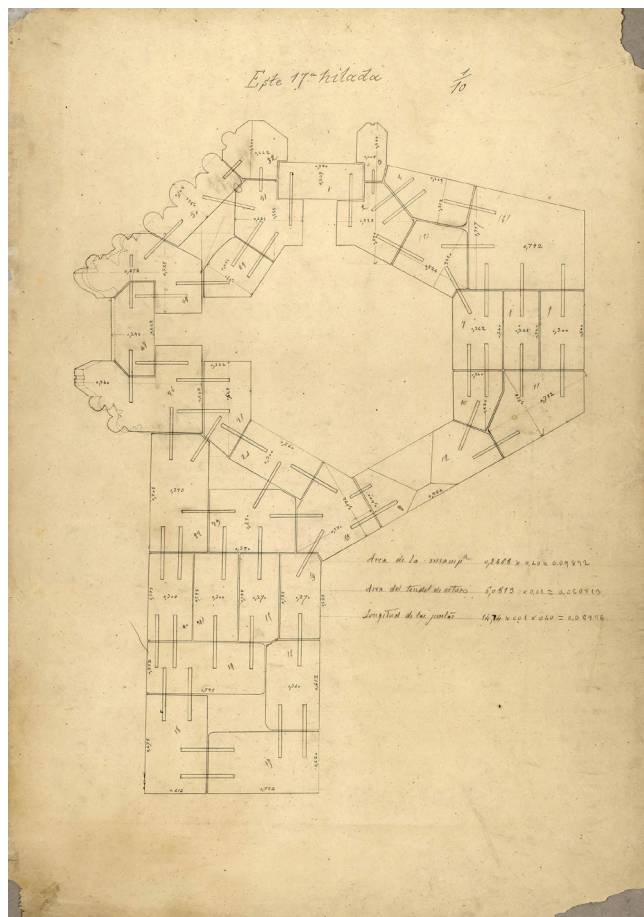
Figura 3. [J. Madrazo]. (d. 1876) Mediciones de los sólidos y morteros de la 17ª hilada del ámbito de la escalera este del hastial sur en el que disponía las grapas metálicas para trabar los diferentes sólidos de piedra (Fragmento) [ACL].
