# DIAGNÓSTICO MEDIANTE TÉCNICAS DE ULTRASONIDOS DEL FORJADO DE MADERA DEL REFECTORIO DEL CONVENTO DE SANTA CLARA EN CARMONA (SEVILLA)

(DIAGNOSIS THROUGH ULTRASONIC TESTS OF THE TIMBER ROOFS OF THE DINING ROOM OF MONASTERY OF SANTA CLARA IN CARMONA, SEVILLA)

Carmen Rodríguez Liñán, Dr. Arquitecto  
Paloma Rubio de Hita, Dr. Arquitecto  
Juan Carlos Gómez de Cózar, Dr. Arquitecto  
Filomena Pérez Gálvez, Dr. Arquitecto

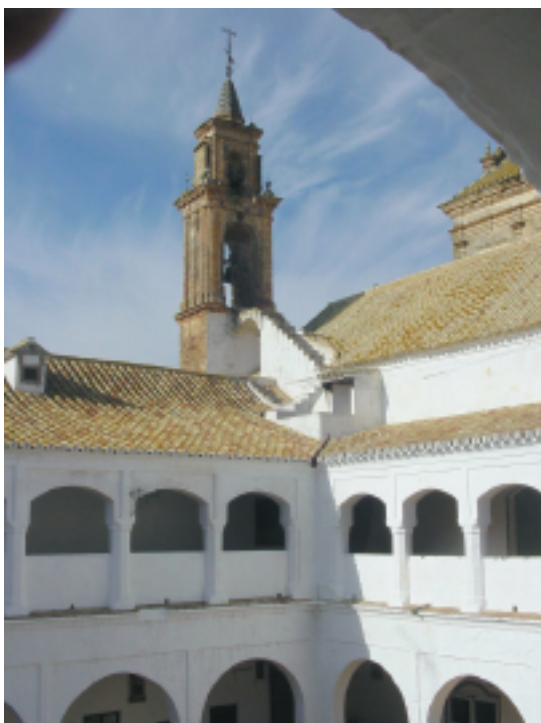
Imagen 1.- Claustro del convento.

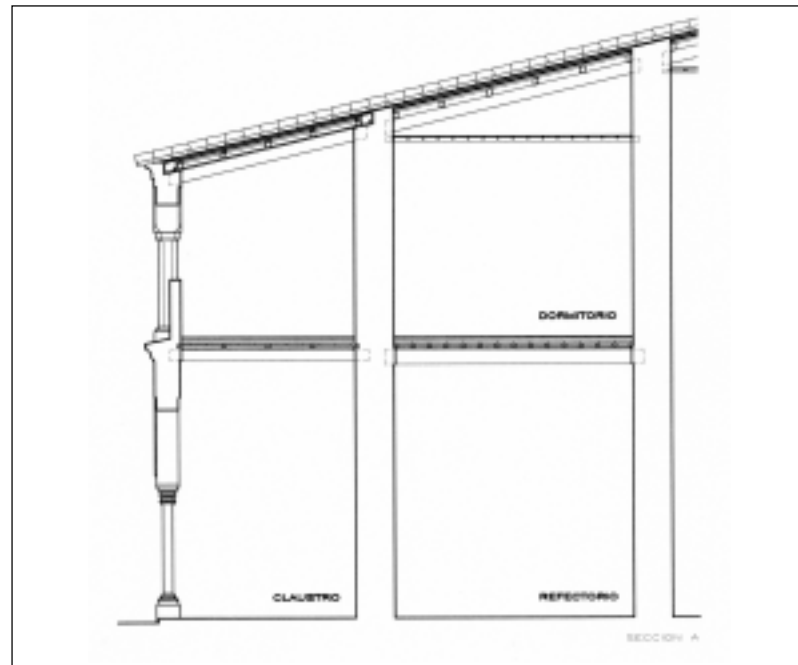
El refectorio se encuentra en la planta baja del edificio y su entrada se realiza por el claustro del convento. Sobre el mismo existe una primera planta con cubierta de teja a un agua, como se muestra en la sección constructiva (Figura 1)

Figura 1.- Sección del refectorio.

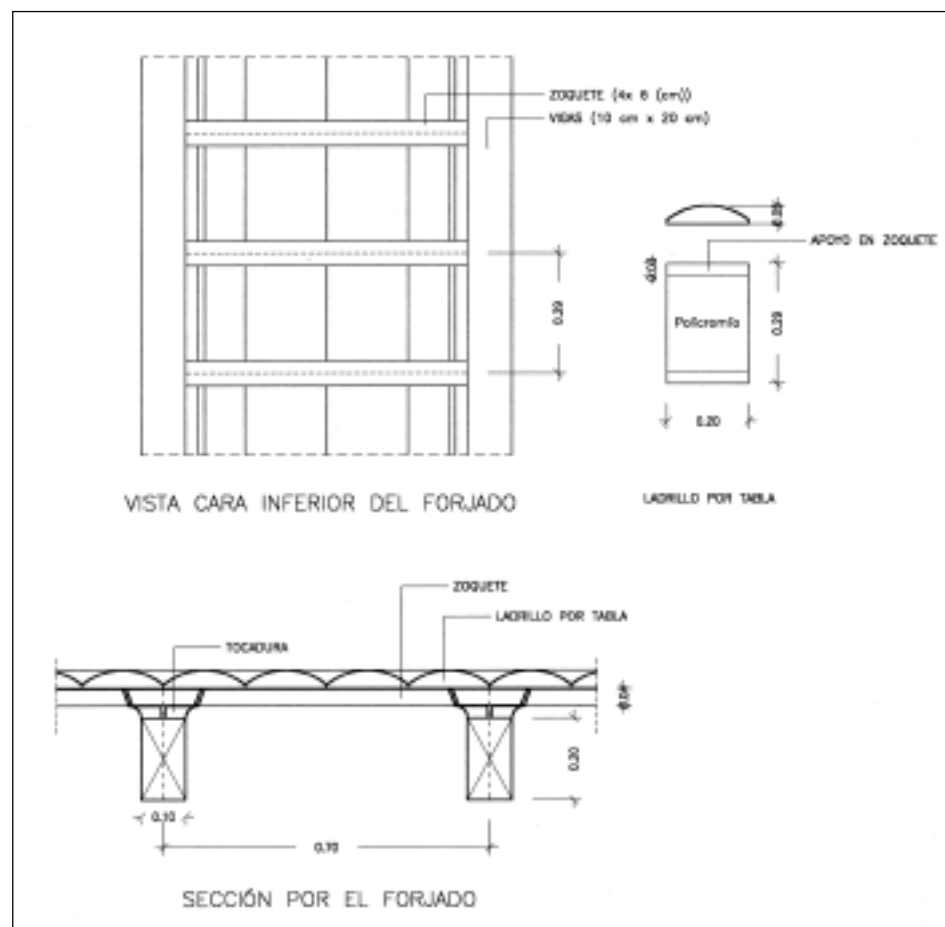
El forjado está compuesto por 27 vigas de 10 cm x 20 cm de sección y 4,40 m de longitud con un intereje de 70 cm, sobre ellas apoyan unos zoquetes de 6 cm x 4 cm. A su vez, sobre estos zoquetes, se disponen unos ladrillos por tabla, policromados en su cara inferior, de 20 x 30 x 4 cm (Figura 2).

El peso propio del forjado (sin contar relleno y solería, sino tan sólo los elementos descritos: vigas + zoquetes + entrevigado de piezas cerámicas) es de 1,0 KN/ml, sobre cada viga o bien 1,428 KN/m<sup>2</sup> como carga superficial uniformemente distribuida en el forjado.

Figura 2.- Sección constructiva del forjado.

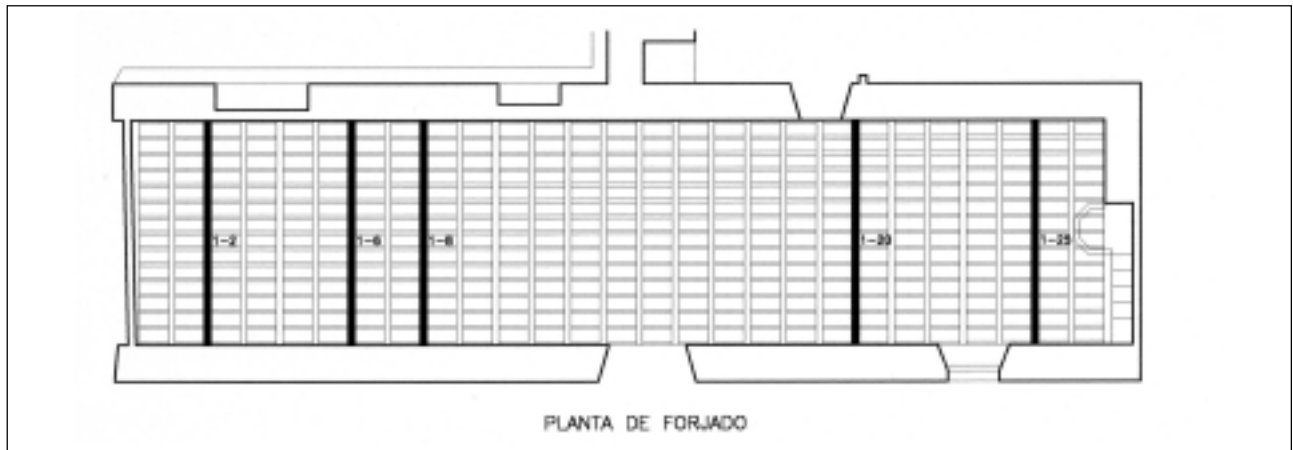
Del forjado se han ensayado un total de cinco vigas, Las que aparecen en la planta numeradas como 1-2, 1-6, 1-8, 1-20, y 1-25 (Figura 3).

Se han ensayado dos zonas, la más dañada y que aparece apeada, a la que pertenecen las vigas 2, 6 y 8, y la zona con menores daños aparentes a la que pertenecen las vigas 20 y 25.

Figura 3.- Vigas estudiadas.

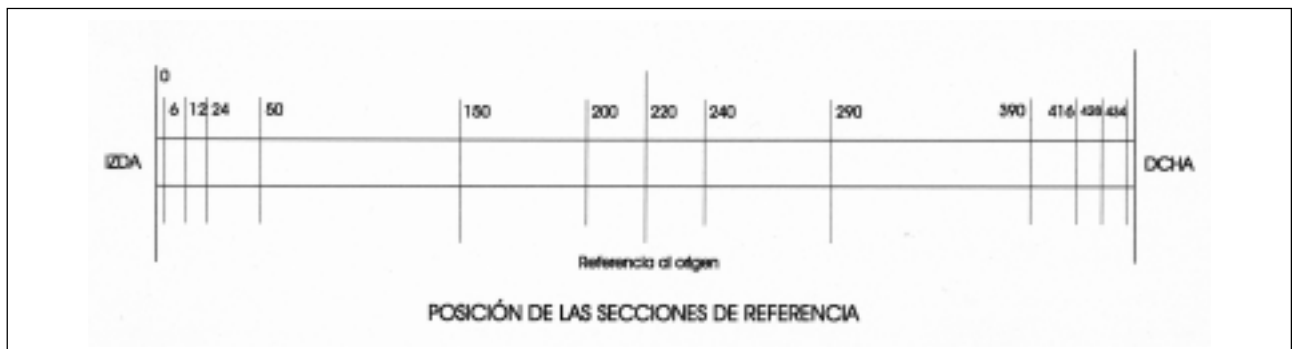
Figura 4.- Secciones estudiadas.

De cada viga se han ensayado 13 secciones, 4 próximas a los empotramientos y 5 en la zona central, la posición de las secciones de referencia se muestra en la Figura 4.

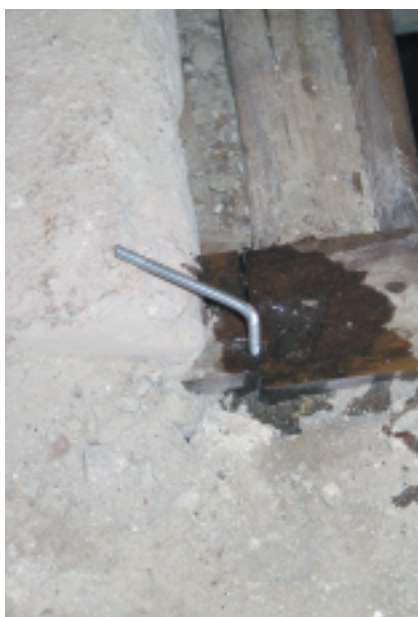
Imagen 6.- Conector de acero inoxidable.

Por tanto la propuesta de actuación en el caso del forjado estudiado ha sido la ejecución la solución anterior que se muestra en la Figura 9.

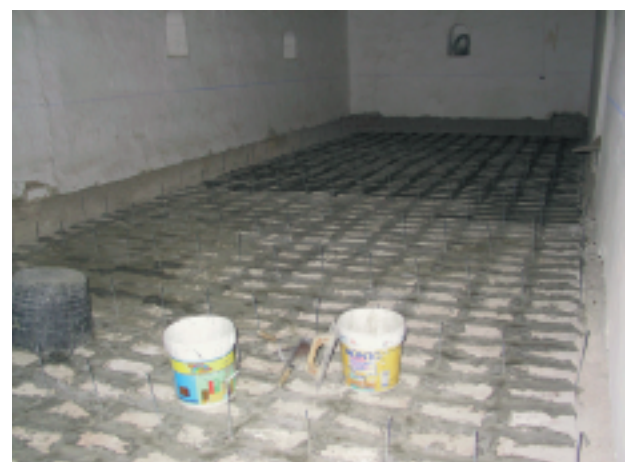
Imagen 7.- Forjado con conectores y plancha de poliestireno extrusionado.

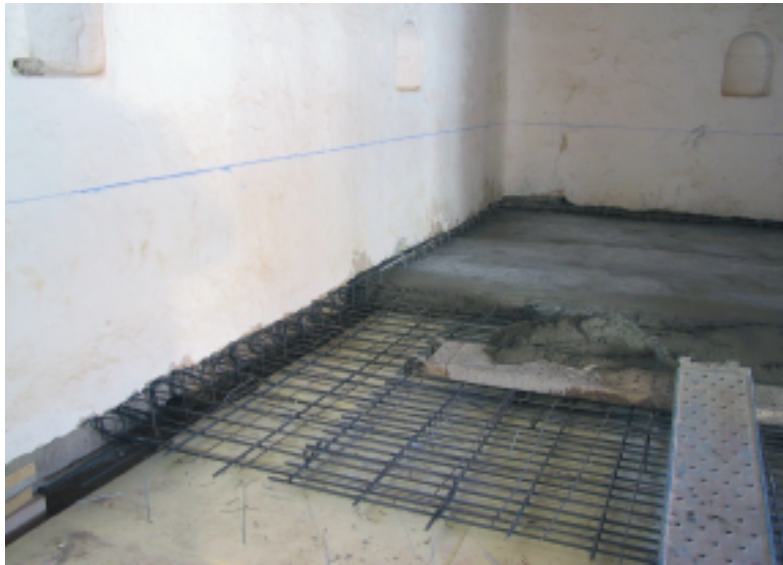
Imagen 8.- Armado de la losa de hormigón.
