Métodos para la limpieza física, química y biológica de las fábricas de piedra de monumentos históricas.

El caso de San Lorenzo del Real de Burgos

Methods for physical, chemical and biological cleaning of historic stone-masonry monuments

J. Garabito^{(*)(**)}, J. M. Manso^(**), Á. Rodríguez^(**), J. C. Garabito^(**), V. Calderón^(**)

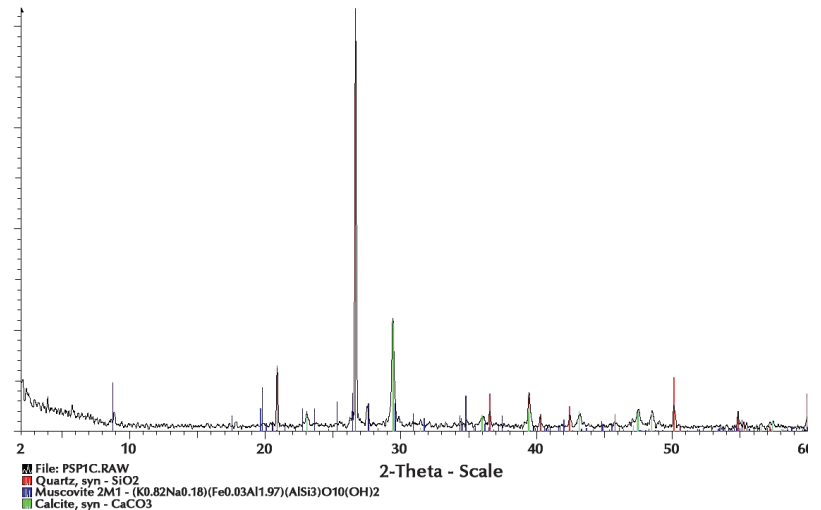
Los difractogramas correspondientes al material descohesionado (Figura 13) muestran formaciones de calcita en el sustrato y de yeso en la costra, coherentes con un proceso de yesificación, además de reflexiones de singenita $[(\text{K}_2\text{Ca}(\text{SO}_4)_2\text{H}_2\text{O})]$. En la costra que la cubre, además de la calcita y la singenita, se observan importantes cúmulos de yeso, siendo éste el componente principal de esta capa superficial (Figura 14).
