**Evaluación de los pavimentos rígidos del Distrito de
Taricá – Provincia de Huaraz - Ancash**

Tesis para obtener el título profesional de ingeniero civil

Huaraz – Perú

2018

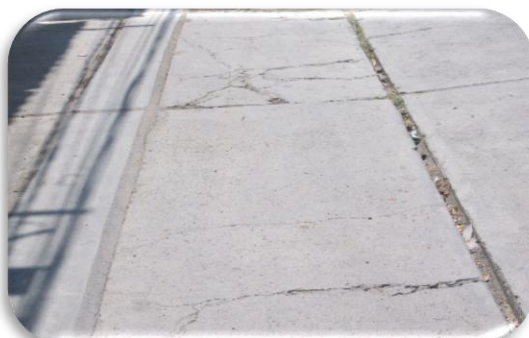
Figura N° 18: Descenso de la berma

Diferencia de nivel entre la superficie de la losa respecto a la superficie de la berma, ocurre cuando alguna de las bermas sufren asentamiento.

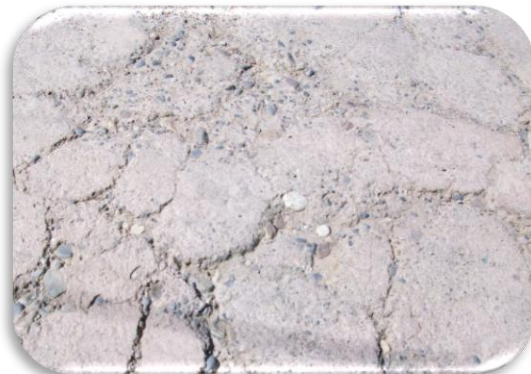
Figura N° 21: Fragmentación múltiple

➤ Fragmentación múltiple: Fragmentación de la losa de hormigón conformado una malla amplia, combinando fisuras longitudinales, transversales y/o diagonales, subdividiendo la losa en cuatro o más planos.

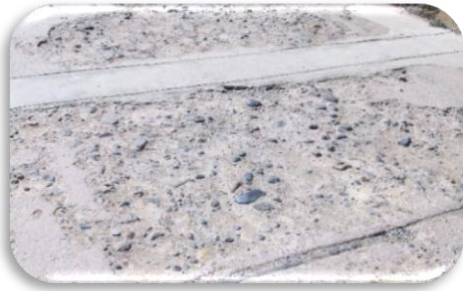
Figura N° 27: Medición de pulimento de agregados > 10 paños divididos (Jr. Amancaes intersección con Víctor Vález) > 25 años de vida útil – suelo: arena arcillosa
Fuente: Elaboración propia

Descripción: Superficie de rodamiento excesivamente lisa por efecto de pulimento de los agregados que la componen. Es la carencia o pérdida de la textura superficial necesaria para que exista una fricción adecuada entre pavimentos y neumáticos.

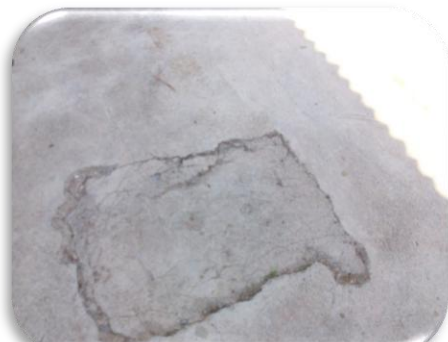
Figura N° 28: Medición de parchados > 10 paños divididos (Jr. Amancaes) > 25 años de vida útil – suelo: arena arcillosa
Fuente: Elaboración propia

Descripción: Un parche es un área superior a 0.1 m² donde el pavimento original ha sido removido y reemplazado, por un material que puede ser hormigón o asfalto, para reparar el pavimento existente, también un parchado por reparación de servicios públicos es un parche que se ha ejecutado para permitir la instalación o mantenimiento de algún tipo de servicio público subterráneo.

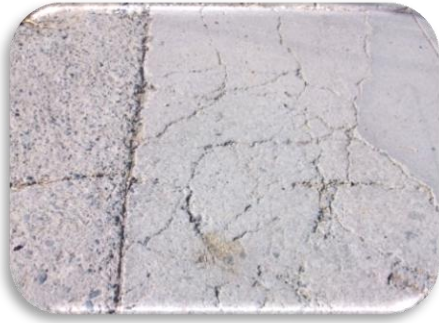
Figura N°: 29 Medición descascaramiento de junta > 10 (Av. central) > 30 años de vida útil – suelo: arena arcillosa

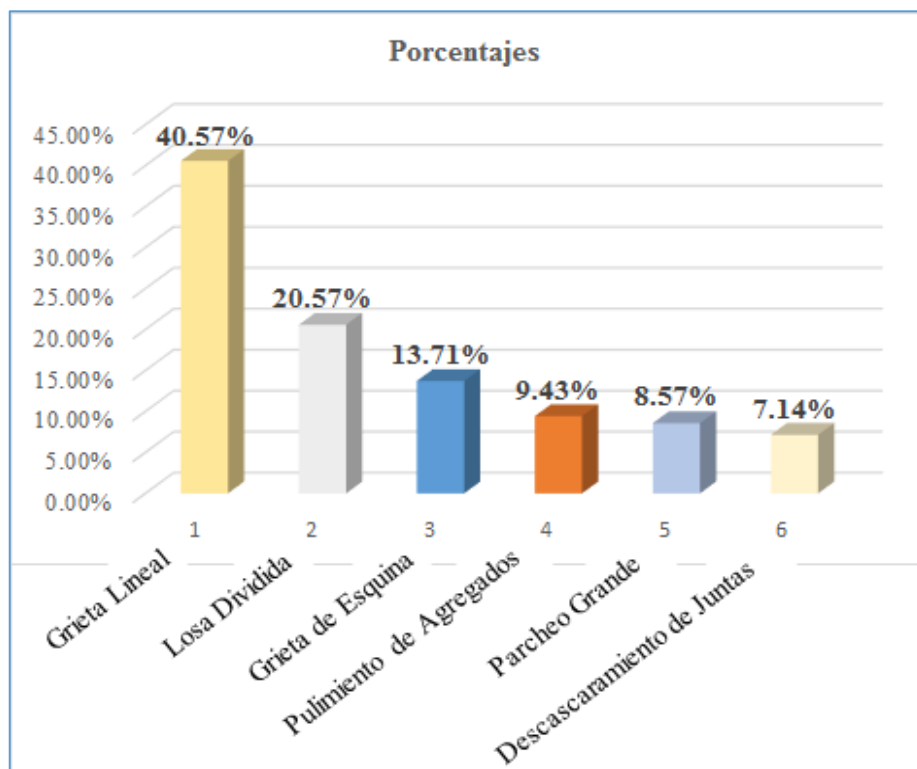
Figura N° 30: Porcentajes de Fallas en Av. Central

Tipos de Falla	Porcentaje
Grieta Lineal	40.57%
Losa Dividida	20.57%
Grieta de Esquina	13.71%
Pulimiento de Agregados	9.43%
Parqueo Grande	8.57%
Descascaramiento de Juntas	7.14%

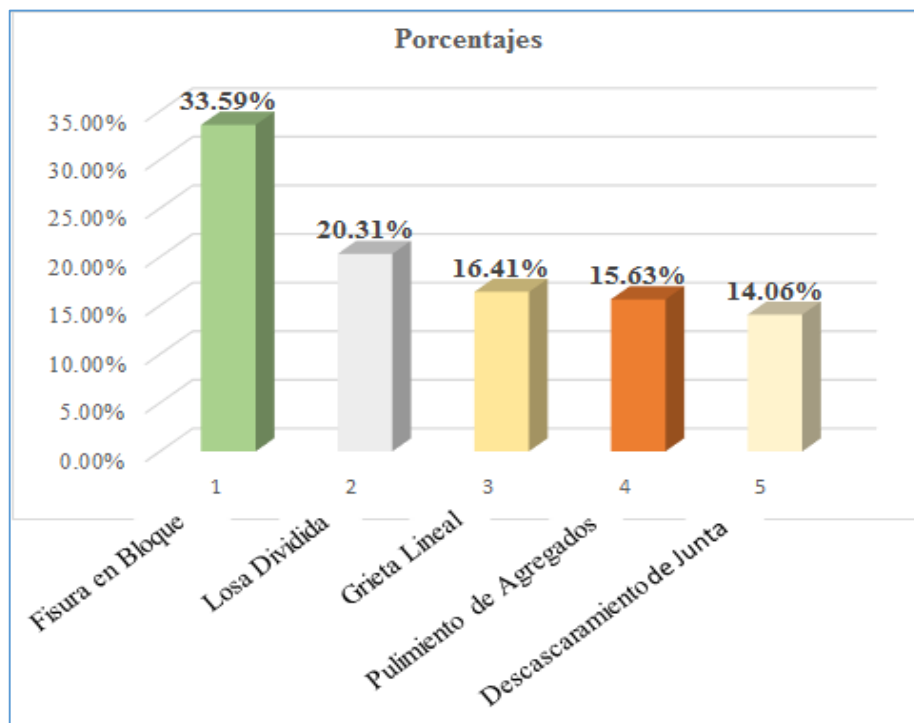
Figura N° 31: Porcentajes de Fallas en Jr. Amancaes

Tipos de Fallas	Porcentaje
Fisura en Bloque	33.59%
Losa dividida	20.31%
Grieta Lineal	16.41%
Pulimiento de agregados	15.63%
Descascaramiento de Juntas	14.06%

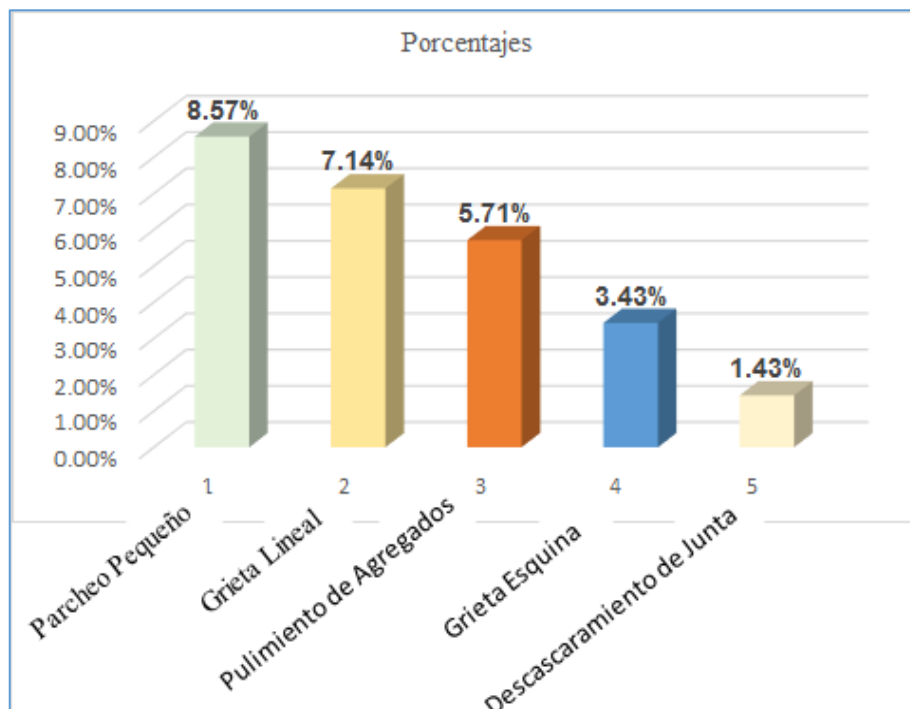
Figura N° 32: Porcentajes de Fallas en Jr. Las Palmas

Jr. Las Palmas	
Tipos de Fallas	Porcentaje
Parcheo Pequeño	8.57%
Grieta Lineal	7.14%
Pulimiento de Agregados	5.71%
Grieta Esquina	3.43%
Descascaramiento de Junta	1.43%

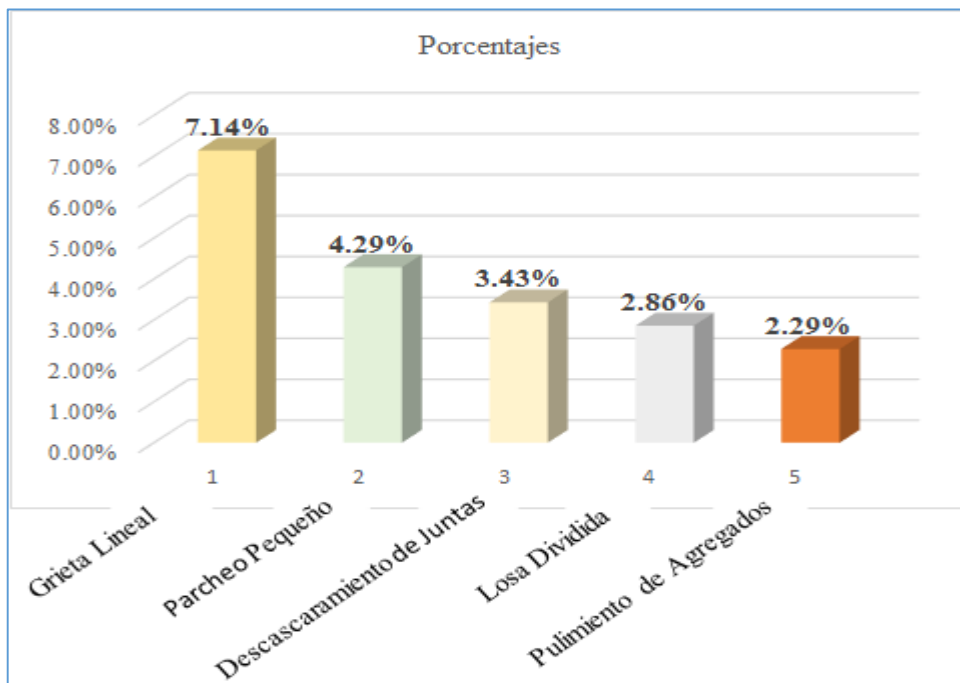
Figura N° 33: Porcentajes de Fallas en Jr. Víctor Vélez

Tipos de Fallas	Porcentaje
Grieta Lineal	7.14%
Parqueo Pequeño	4.29%
Descascaramiento de Junta	3.43%
Losa Dividida	2.86%
Pulimiento de Agregados	2.29%

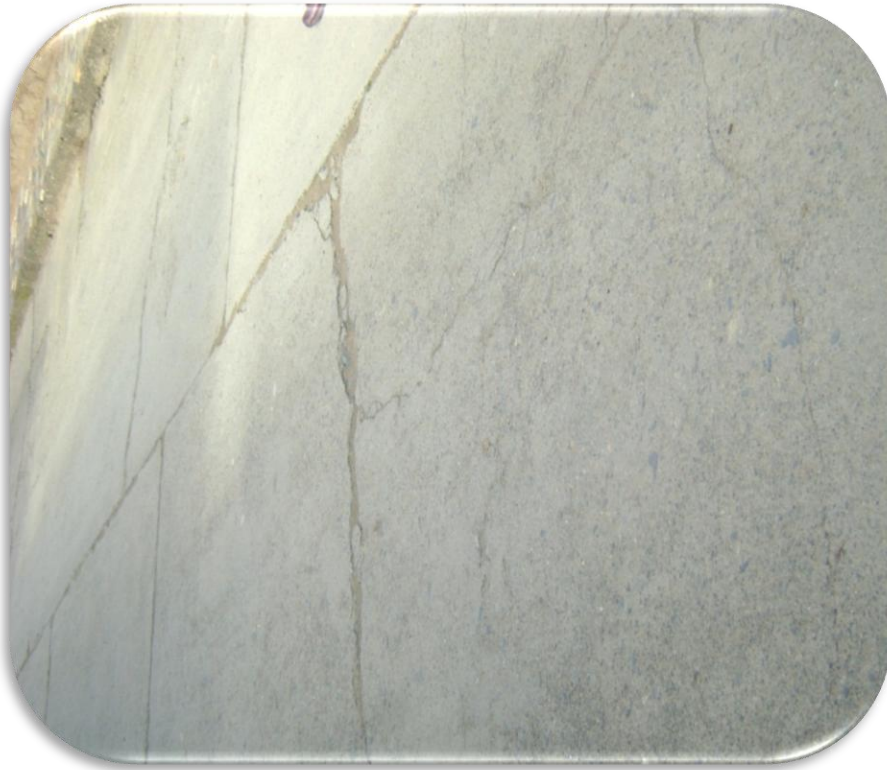
Tema: Grietas Transversales

Observando las Grietas Transversales que se produce a lo largo de la vía del Pavimento rígido en el Jr. Amancaes

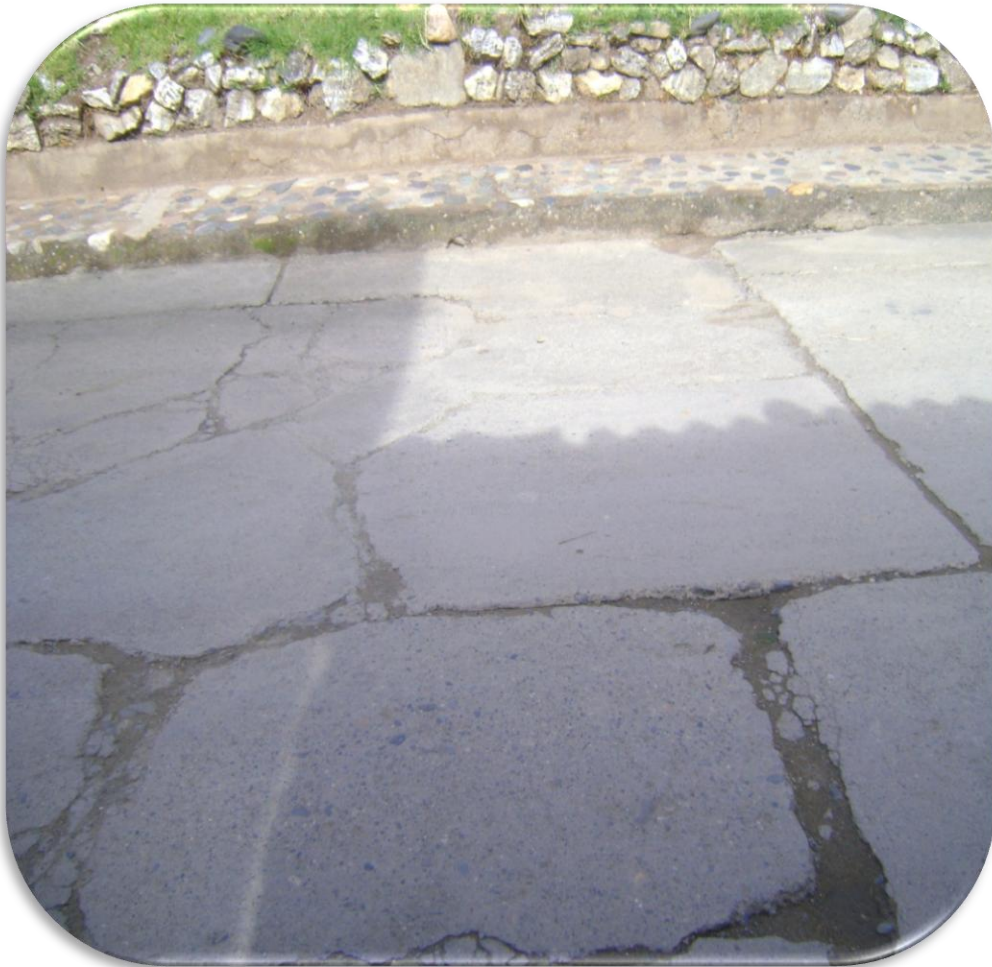
Tema: Grietas Longitudinales y Transversales

Se aprecia los detalles de tipos de fallas, es una Grieta Longitudinales y Transversales que se produce a lo largo paño del Pavimento rígido en el Jr. Víctor Vélez

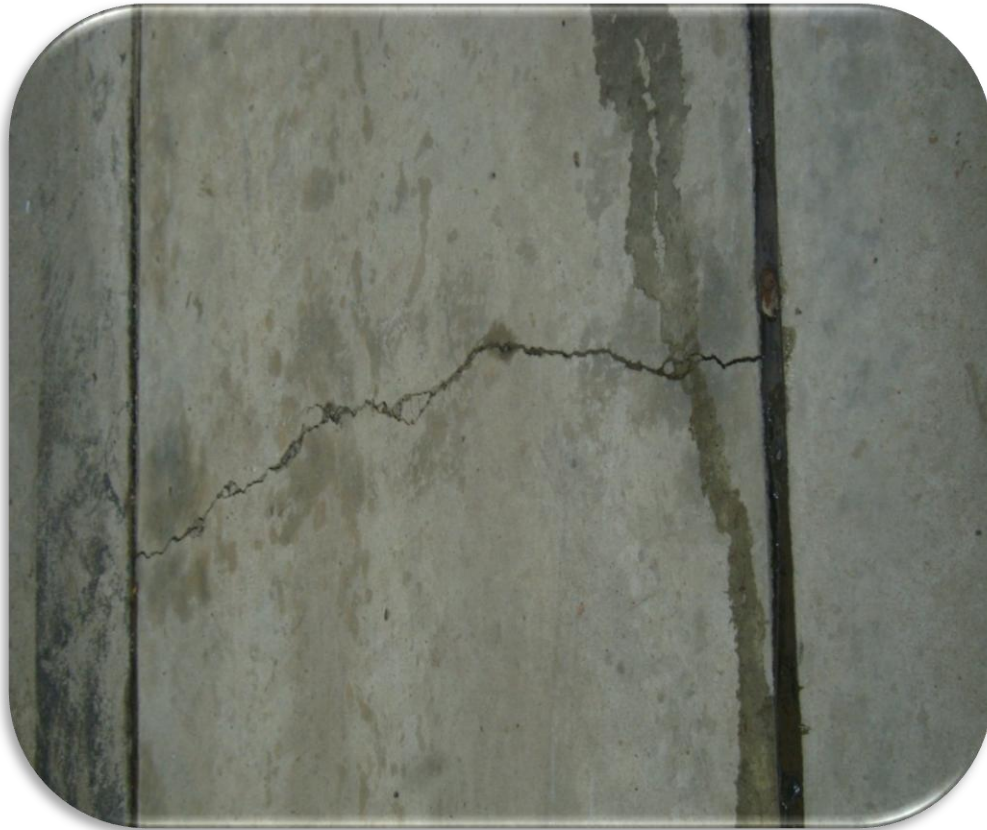
Tema: Grietas Restitución

Observando el detalle de tipos de fallas, es una Grieta Restitución que se produce a lo largo paño del Pavimento rígido en el Jr. Amancaes

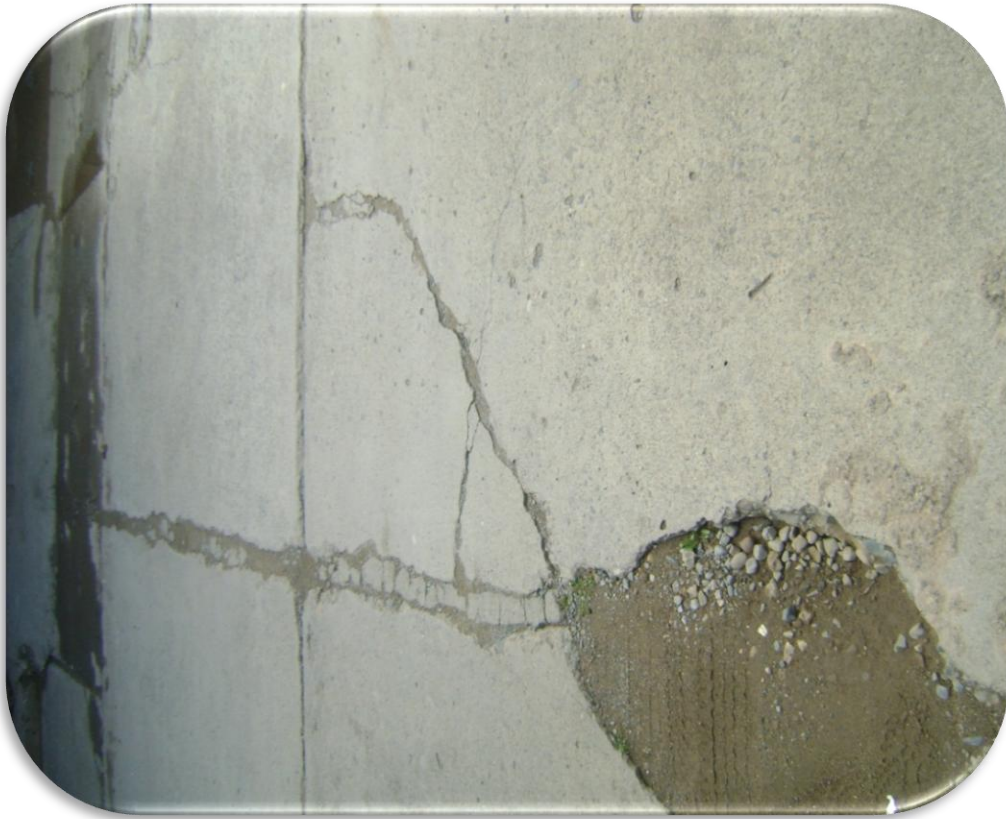
Tema: Grietas de Desconchamientos

Se aprecia los tipos de fallas, es una Grieta de Desconchamiento que se produce a lo largo paño del Pavimento rígido en el Jr. Amancaes

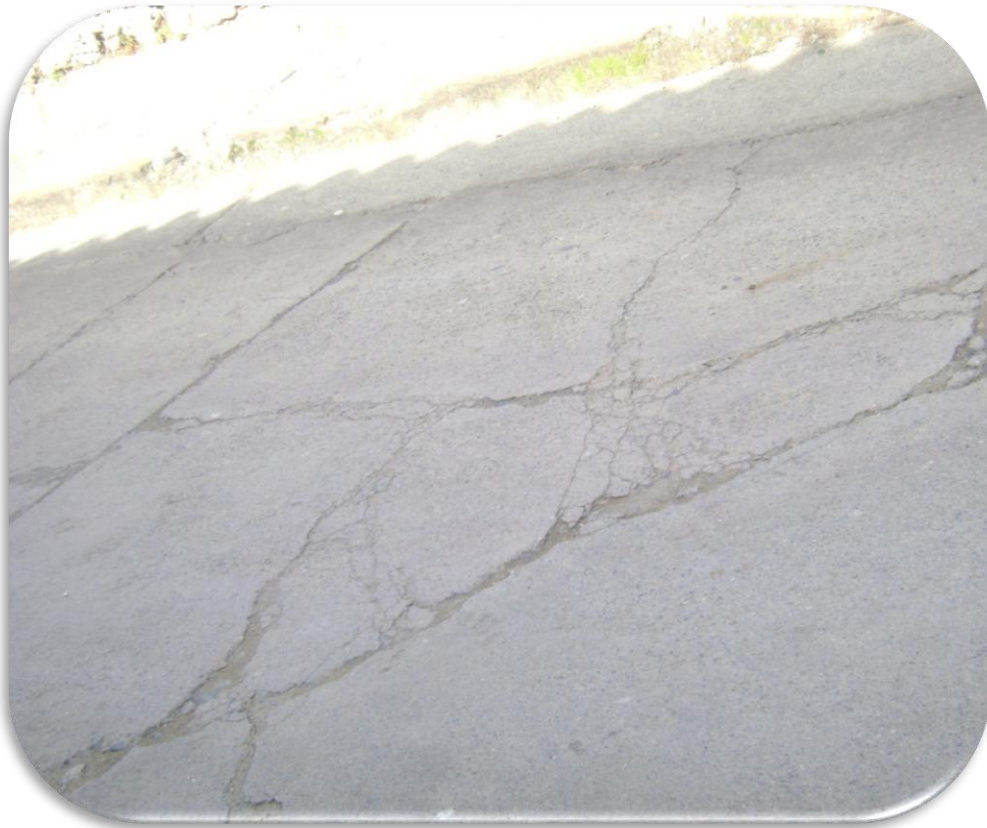
Tema: Grietas Lineales

Se aprecia el detalle de tipos de fallas, es una Grieta de lineal que se produce a lo largo paño del Pavimento rígido en el Av. Central

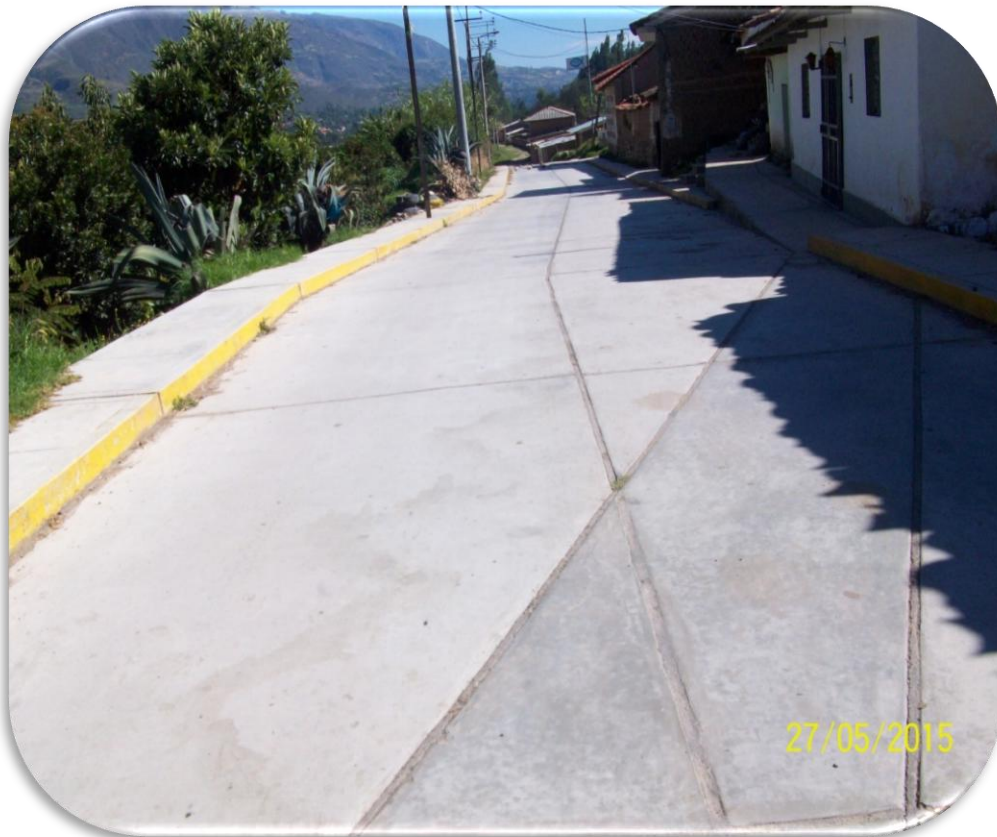
Tema: pavimento menor transitada

Se aprecia las patologías presentados en el pavimento de menor transitada, en el Jr. Las Palmas

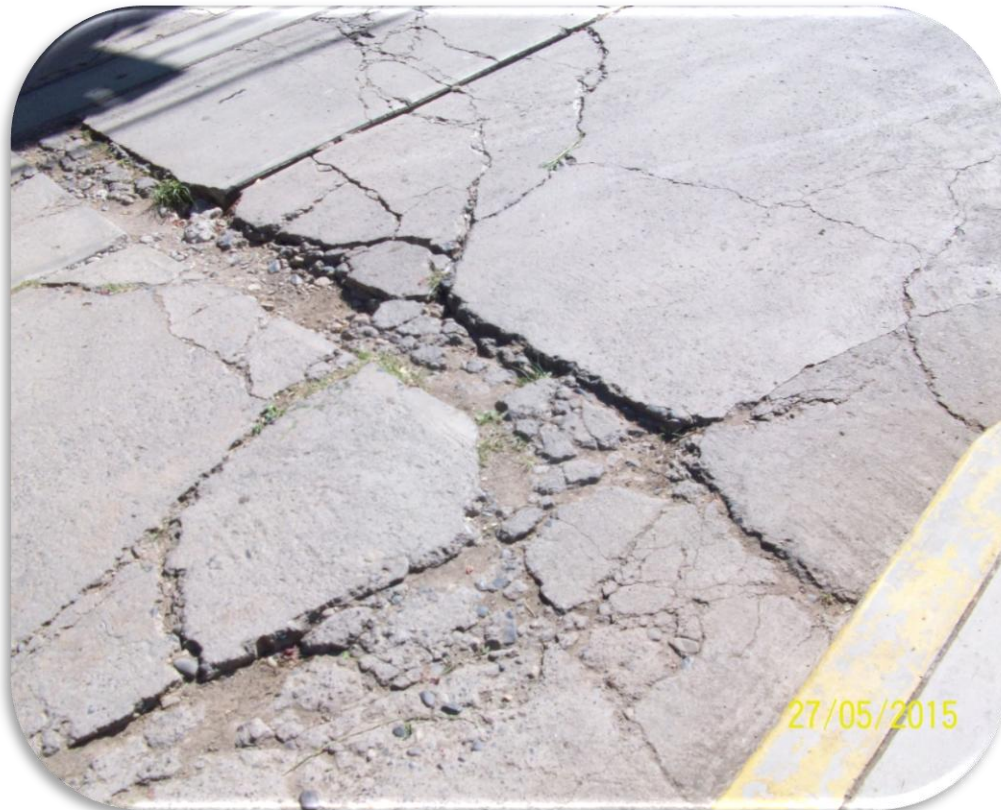
Tema: Grietas de Punzonamiento

Se aprecia el detalle de tipos de fallas, es una Grieta de Punzonamiento que se produce a lo largo paño del Pavimento rígido en el Av. Central
