**Plan Maestro de Saneamiento y Conservación del  
Bien Patrimonial Arquitectónico y urbano del  
Centro Histórico de Xochimilco.  
Caso de Estudio: Las 17 Capillas de Barrio**

Raúl Hernández Bautista

Tesis para optar por el grado de Maestro en  
Diseño para la Rehabilitación, Recuperación y  
Conservación del Patrimonio Construido.

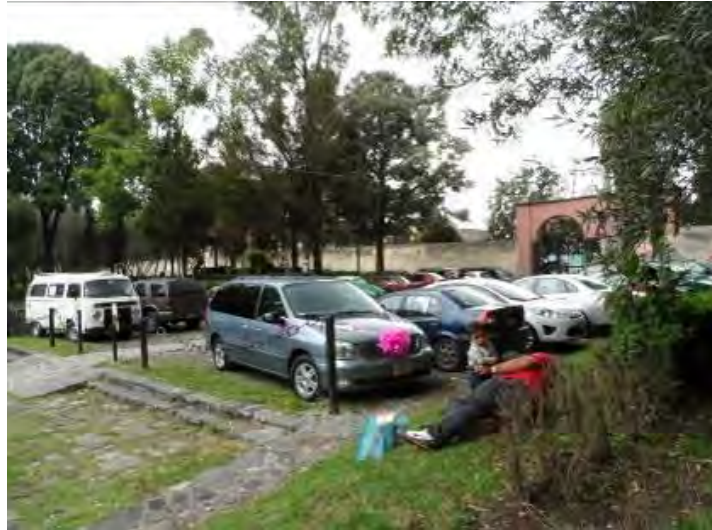
Como forma de solución a la falta de estacionamientos, la gente encargada del cuidado del Templo de San Bernardino de Siena y de algunas capillas ubicadas en el centro histórico han permitido que el atrio de estos inmuebles sea utilizado como estacionamiento público, lo cual provoca un deterioro a los inmuebles y de su imagen.

**Imagen 9.** Atrio del Templo y ex convento de San Bernardino de Siena utilizado como estacionamiento público, centro Histórico de Xochimilco, noviembre 2015.

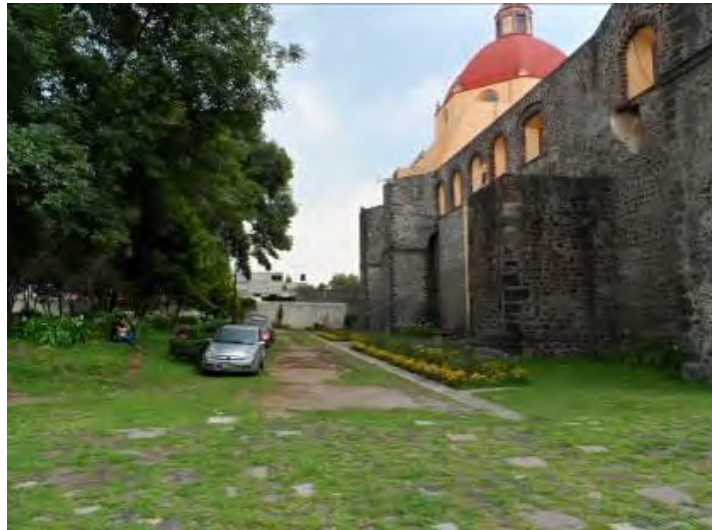
**Imagen 10.** Atrio de la Porciúncula del Templo y ex convento de San Bernardino de Siena utilizado como estacionamiento público, centro Histórico de Xochimilco, noviembre 2015.

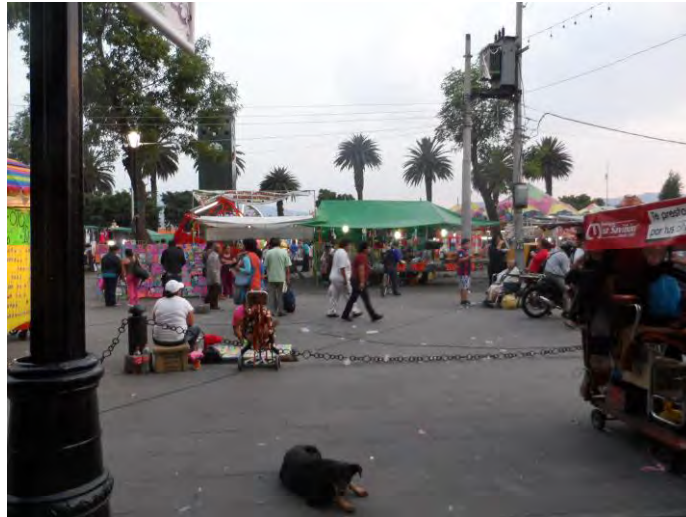
Uno de los problemas que presenta el centro histórico de Xochimilco es la falta de ordenamiento, esto se viene reflejando por el comercio informal que obstaculiza el paso en vía pública y provoca parte del deterioro de la imagen urbana, de igual manera el centro histórico de Xochimilco se encuentra saturado de paraderos de rutas de microbuses, peseros y camiones de transporte urbano que lo convierte en una estación de transbordo de pasajeros.

**Imagen 13.** Vista del comercio informal que se ubica en plancha de la sede delegacional del centro histórico de Xochimilco, mayo 2016.

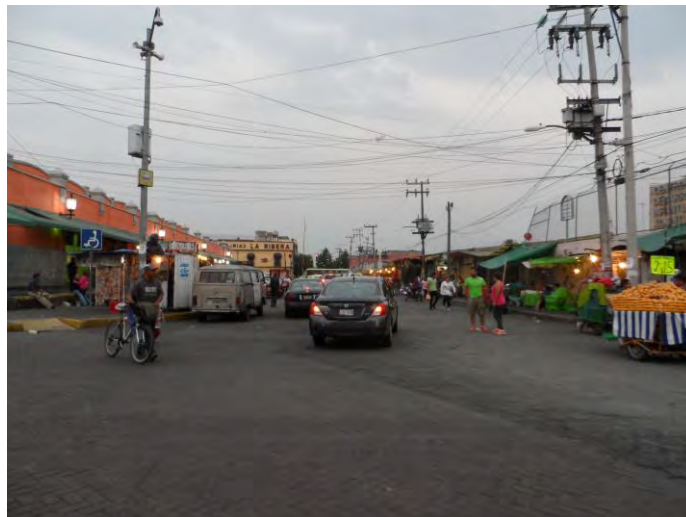
**Imagen 14.** Vista del comercio informal que se ubica en afueras del mercado Xochimilco, centro histórico de Xochimilco, mayo 2016.

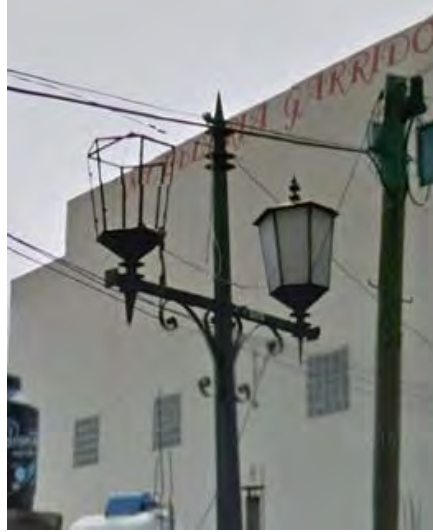
La falta de cámaras de seguridad en la zona de barrios, la falta de luminarias y el mal estado de las existentes, es un factor que ha influido en el aumento de la delincuencia, además de producir un ambiente de inseguridad a la población.

**Imagen 153.** Fotografía del estado en el que se encuentran varias de las luminarias en la zona de barrios, octubre 2015.

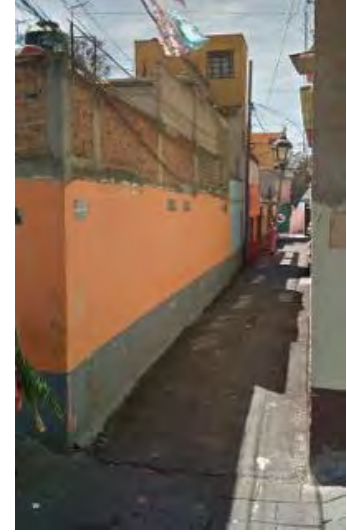
**Imagen 154.** Fotografía en la cual se muestra la falta de luminarias en el callejón Guerrero, cerca de la capilla de San Antonio, octubre 2015.

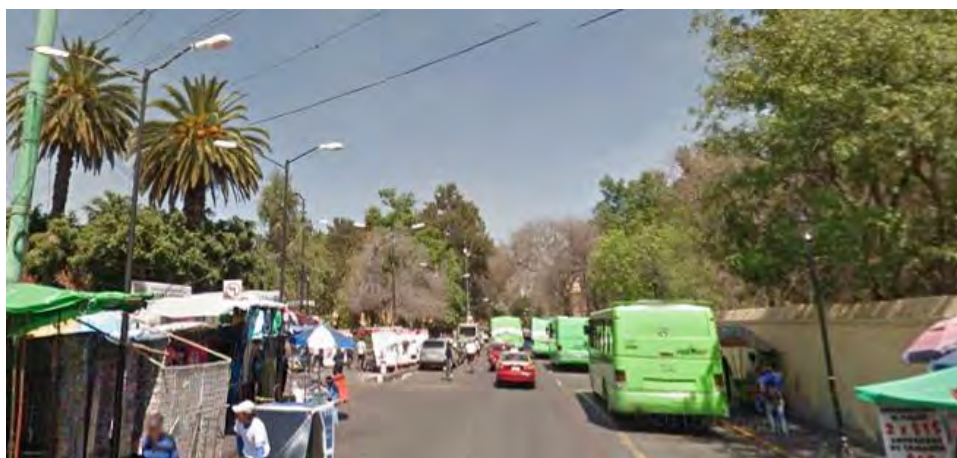
Los monumentos históricos se ven afectados por los paraderos de microbuses que se ubican frente o a un costado de ellos, esto debido a que la gente que se forma para subir a este medio de transporte, recargan sus pies en la fachada de los inmuebles lo cual produce suciedad en la pintura, perdida de aplanados o hasta la perdida de elementos de cantera, además la grasa y el CO2 que producen estos vehículos se llegan a impregnar en los elementos de cantera provocándole graves daños.

**Imagen 156.** Fotografía de paradero de microbuses y camiones, ubicado frente al Templo y Ex convento de San Bernardino de Siena, centro Histórico de Xochimilco, octubre 2015.

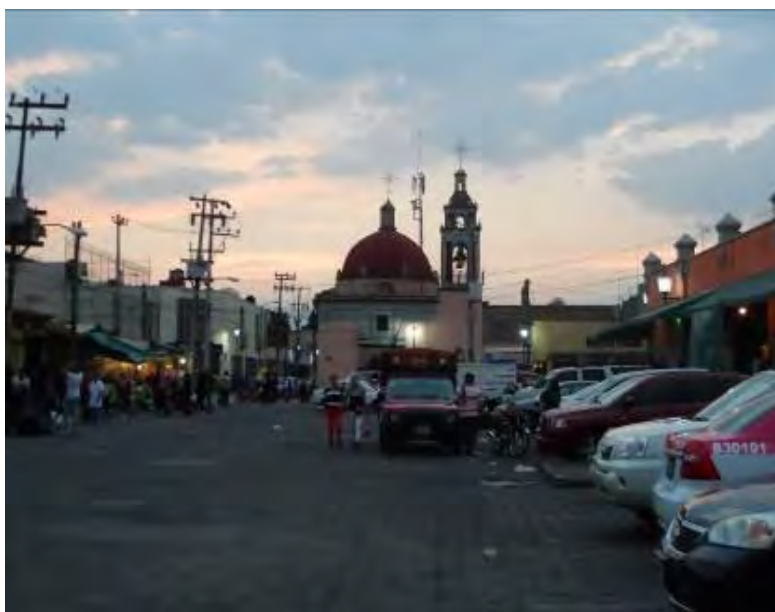
**Imagen 157.** Fotografía en la cual se observa la mala imagen urbana producida por el comercio informal y por los vehículos que ocupan la mitad de la vialidad para estacionarse, centro Histórico de Xochimilco, octubre 2015.

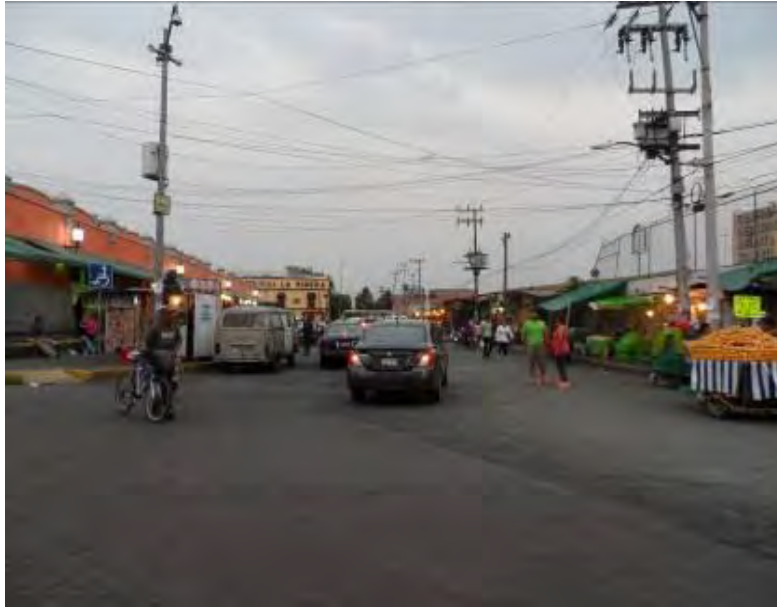
**Imagen 158.** Fotografía en la cual se observa como la gente que camina por la vialidad debido a que la banqueta está ocupada por el comercio informal, centro Histórico de Xochimilco, octubre 2015.

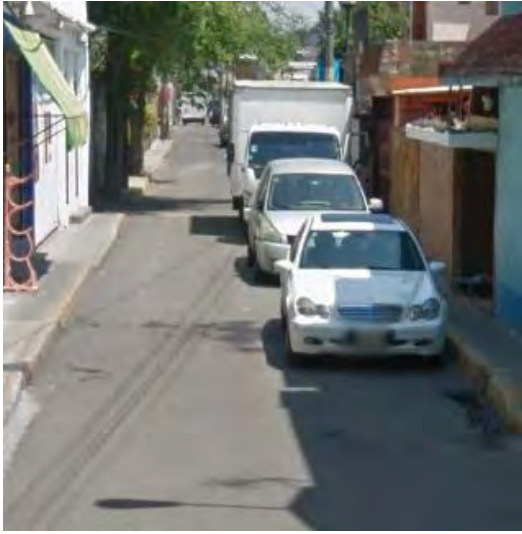
**Imagen 159.** Fotografía en la cual se observa el poco espacio que hay para el tránsito vehicular en la calle Secundaria Emiliano Zapata esquina con Pedro Ramírez del Castillo, centro Histórico de Xochimilco, octubre 2015.

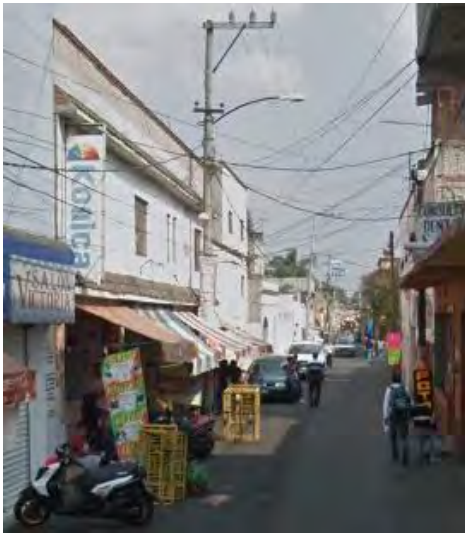
**Imagen 162.** Fotografía de la calle Nezahualcóyotl esquina con Pedro Ramírez del Castillo, en la cual se observa que la calle no cuenta con banqueta, centro Histórico de Xochimilco, octubre 2015.

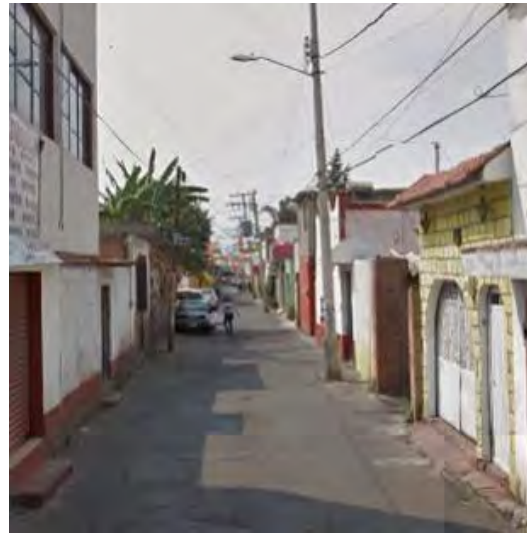
**Imagen 163.** Fotografía de la calle Nezahualcóyotl esquina con Violeta, en la cual se observa que la calle no cuenta con banqueta, centro Histórico de Xochimilco, octubre 2015.

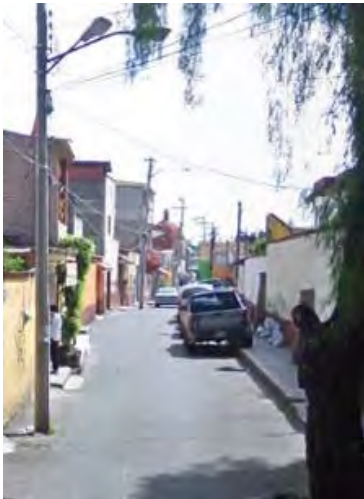
**Imagen 164** Fotografía de la calle Francisco I. Madero esquina con Pedro Ramírez Del Castillo, en la cual se observa que la calle solo cuenta con banqueta en una acera, centro Histórico de Xochimilco, octubre 2015.

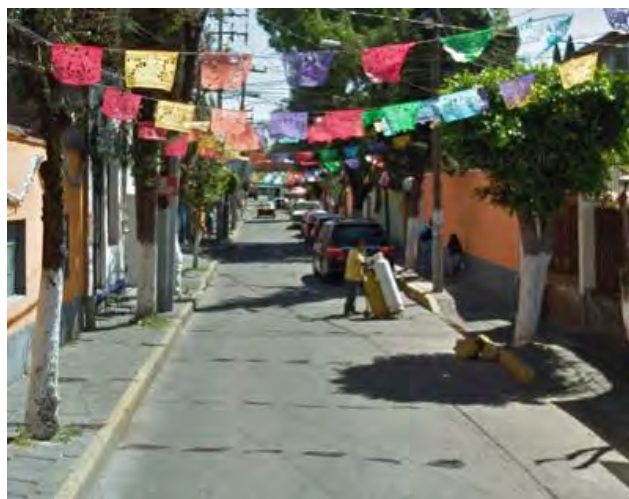
**Imagen 165.** Fotografía de la calle Vicente Guerrero entre Matamoros y Pedro Ramírez del Castillo, en la cual se observa la ubicación de árboles y postes en el centro de la banqueta, lo que provoca que la gente que utiliza silla de ruedas o carriolas, no puedan transitar por la misma, centro Histórico de Xochimilco, octubre 2015.

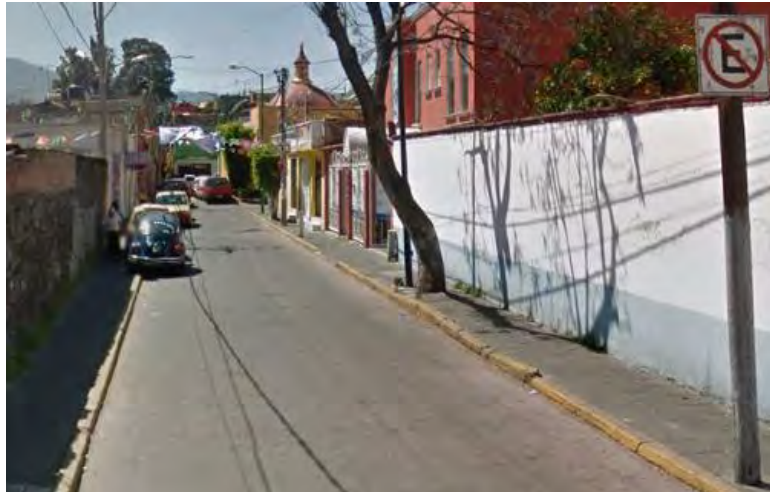
**Imagen 166.** Fotografía de la calle Matamoros entre Chialpa y 1ra cerrada, en la cual se observa cómo la gente estaciona sus vehículos sobre la banqueta, esto a pesar de que hay señalamiento el cual prohíbe hacerlo, además existen árboles en el centro de la banqueta lo que provoca que la gente que utiliza silla de ruedas o carriolas, no puedan transitar por la misma, centro Histórico de Xochimilco, octubre 2015.

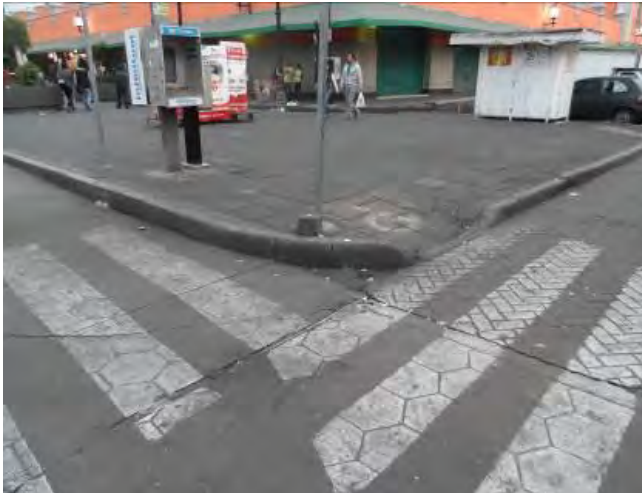
Asimismo, existen banquetas que no cuentan con rampas para personas con discapacidad, y las que cuentan con ellas no cumplen con las dimensiones y pendientes necesarias para las mismas.

**Imagen 167.** Fotografía de la calle Vicente Guerrero esquina con la Av. José Ma. Morelos, en la cual se aprecia la existencia de una rampa para personas con discapacidad en la banqueta, esto a pesar de ser esquina y tener acceso en ambos sentidos, centro Histórico de Xochimilco, octubre 2015.

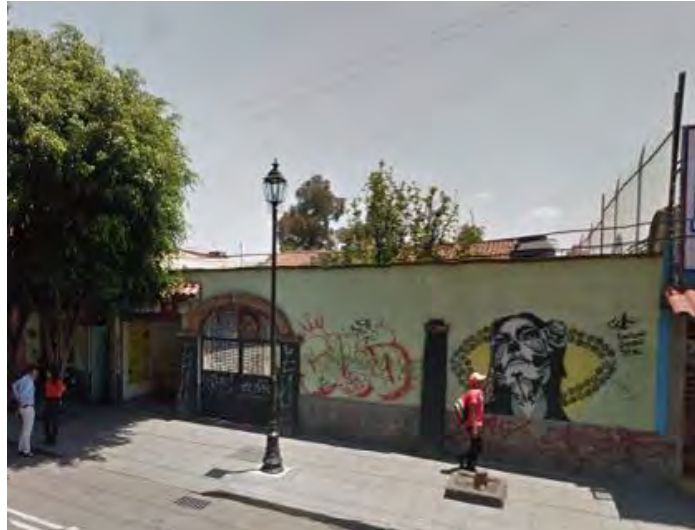
**Imagen 169.** Fotografía de fachada con grafiti, ubicado en la calle Av. Guadalupe I. Ramírez casi esquina con Gladiola, centro Histórico de Xochimilco, octubre 2015.

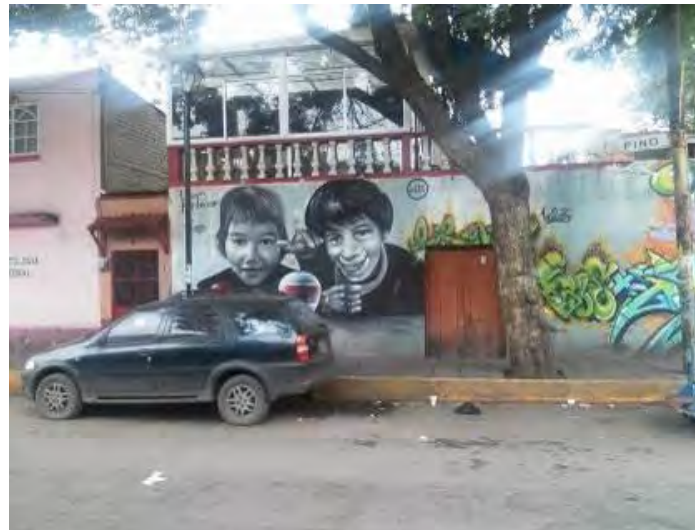
**Imagen 170.** Fotografía de fachada de inmueble con grafiti, ubicado en la calle Pino casi esquina con Violeta, casi frente la capilla la Guadalupe, centro Histórico de Xochimilco, octubre 2015.

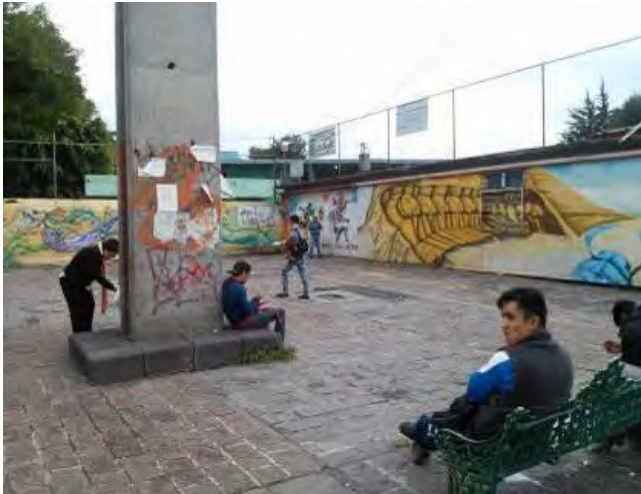
**Imagen 171.** Fotografía de fachada de escuela con grafiti, ubicado en la calle de la calle Selva esquina con Av. Morelos, espacio utilizado por la gente como centro de reunión, centro de Xochimilco, octubre 2015.

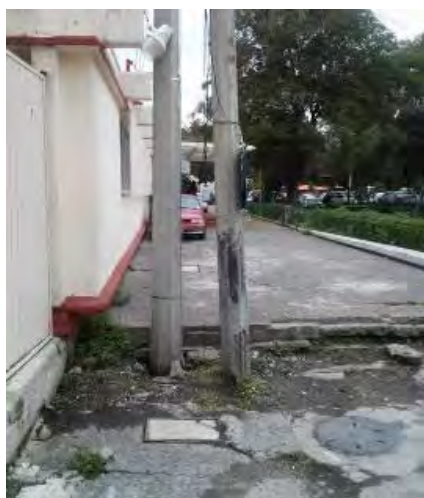
De igual forma, el estado de conservación de las banquetas es malo, existen banquetas donde el concreto está levantado lo que puede provocar accidentes, además resulta complicado para las personas con alguna discapacidad transitar por la zona. A continuación se muestran algunos ejemplos del mal estado de las banquetas y vialidades en el centro de Xochimilco, así como plano de acabados.

**Imagen 175.** Fotografía del mal estado de conservación de banqueta del callejón Nardo casi esquina con Av. Francisco Goitia, centro Histórico de Xochimilco, octubre 2015.

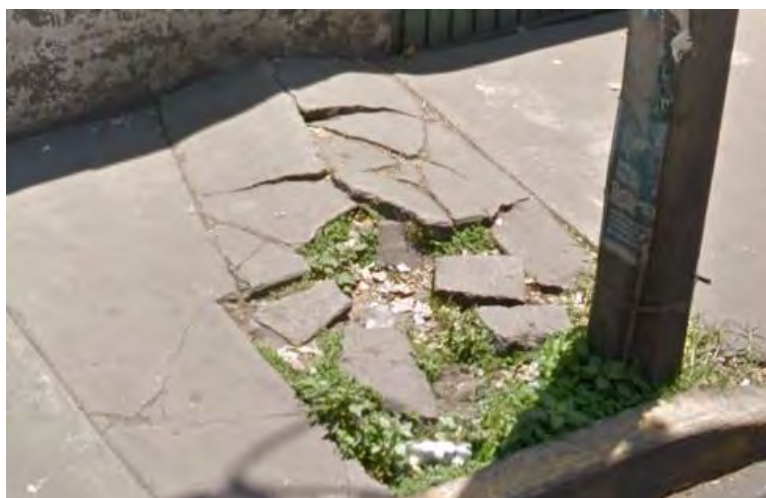
**Imagen 176.** Fotografía del mal estado de conservación de la banqueta, ubicado en la Av. Nuevo León casi esquina con calle de la Rosa, centro Histórico de Xochimilco, octubre 2015.

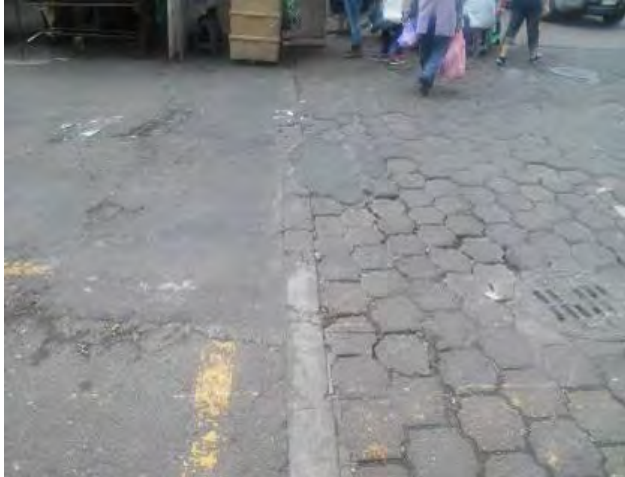
**Imagen 177.** Fotografía en el cual se muestra la falta de homogeneidad en los acabados de las calles de la calle Francisco I. Madero esquina con Av. José Ma. Morelos, centro Histórico de Xochimilco, octubre 2015.

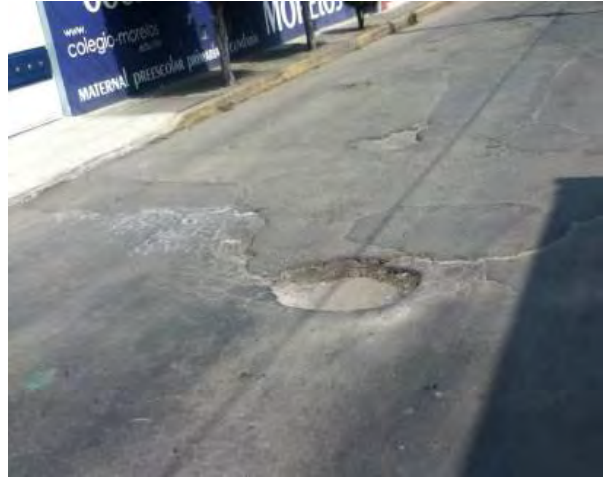
**Imagen 178.** Fotografía en el cual se muestra el mal estado de la vialidad debido a la existencia de baches, en la Av. 5 de mayo entre Nezahualcóyotl y Francisco I. Madero, centro Histórico de Xochimilco, octubre 2015.

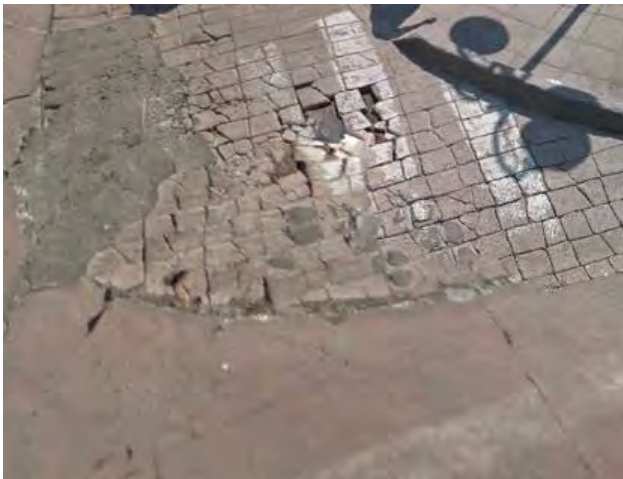
**Imagen 179.** Fotografía en la cual se muestra la falta de homogeneidad en los acabados de la calle Chilalpa, así como el mal estado de conservación de los mismos, centro Histórico de Xochimilco, octubre 2015.

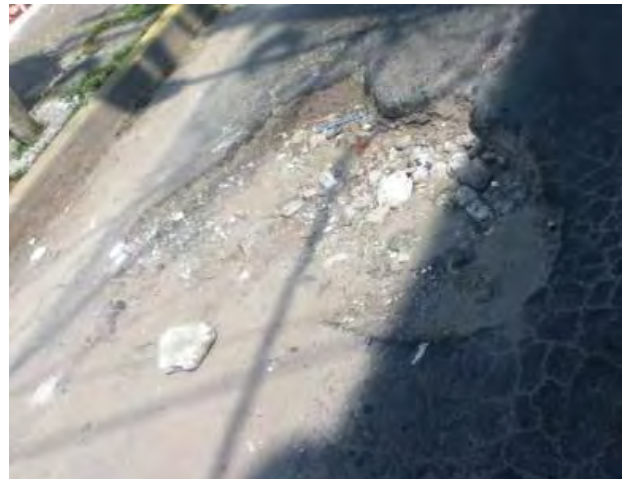
**Imagen 180.** Fotografía en la cual se muestra el mal estado de la vialidad, debido a la existencia de baches en la Av. 5 de mayo entre las calles Francisco I. Madero y Av. Nuevo León, centro Histórico de Xochimilco, octubre 2015.

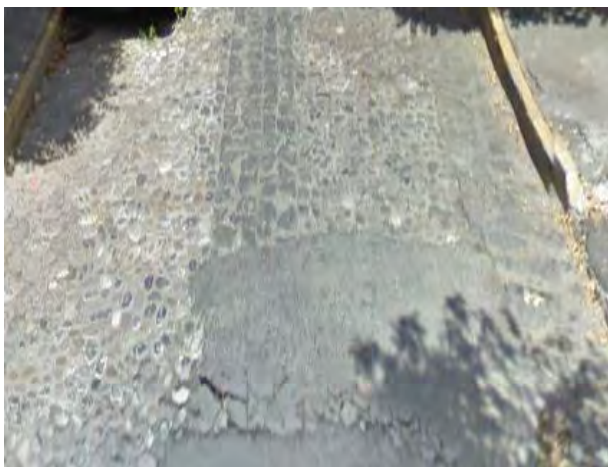
**Imagen 181.** Fotografía en la cual se muestra el bacheo que se ha realizado con material diferente al existente en la vialidad de la calle Las Rosas entre la Av. México y cerrada Rosas, centro Histórico de Xochimilco, octubre 2015.

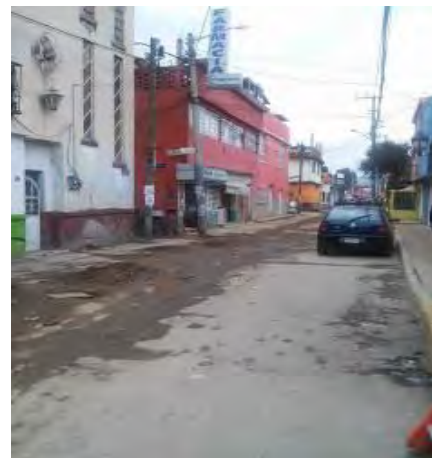
**Imagen 182.** Fotografía en la cual se muestra el mal estado de la calle Dalia entre las calles Josefa Ortiz de Domínguez y Adelaida, centro de Xochimilco, octubre 2015.

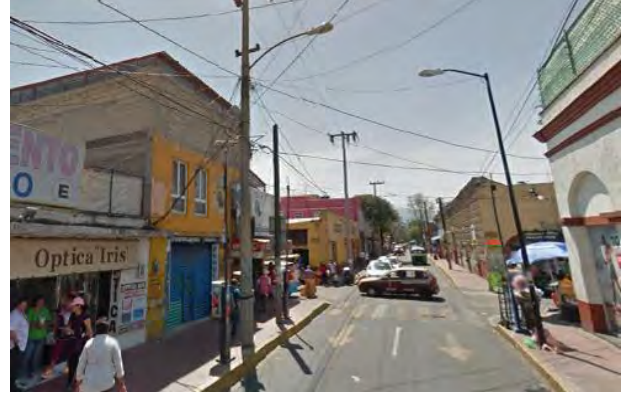
**Imagen 185.** Fotografía en la cual se muestra la mala imagen urbana de la Av.16 de septiembre entre Cuauhtémoc y Canal de circunvalación, la cual es causada por la existencia de cableado eléctrico aéreo, centro de

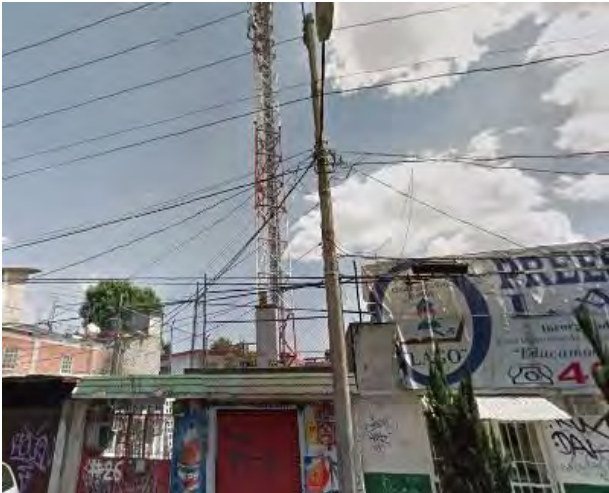
**Imagen 186.** Fotografía en la cual se muestra la mala imagen urbana que es causada por el exceso de cableado eléctrico aéreo en la Av. 16 de septiembre casi esquina con Camino a Nativitas, centro Histórico de Xochimilco, octubre 2015.

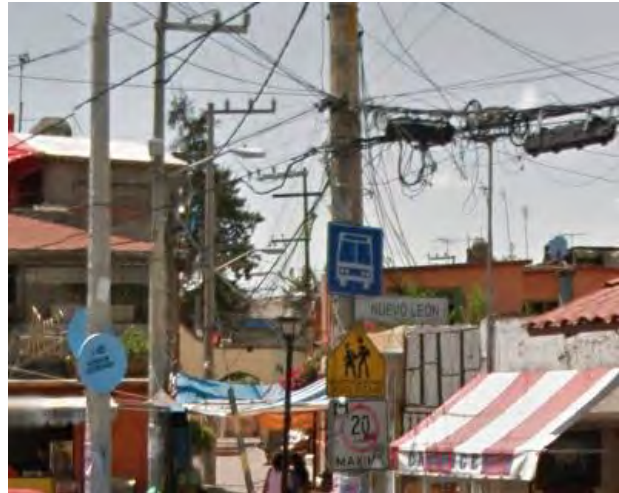
**Imagen 187.** Fotografía en la cual se muestra la mala imagen urbana que es causada por el exceso de cableado aéreo que convergen en los postes de concreto ubicados en la Av. Nuevo León esquina con calle de la Rosa, centro Histórico de Xochimilco, octubre 2015.

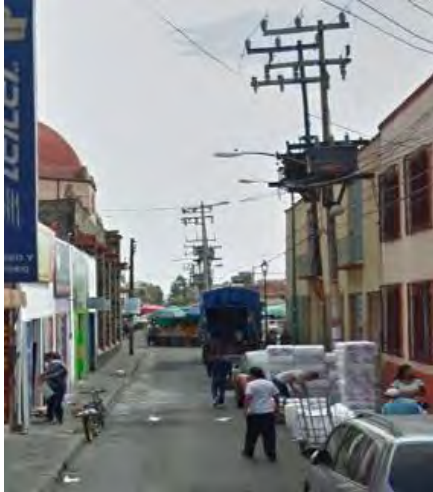
**Imagen 190.** Fotografía en la cual se observa la contaminación producida por la basura tirada en la vía pública, calle Francisco I. Madero, centro Histórico de Xochimilco, octubre 2015.

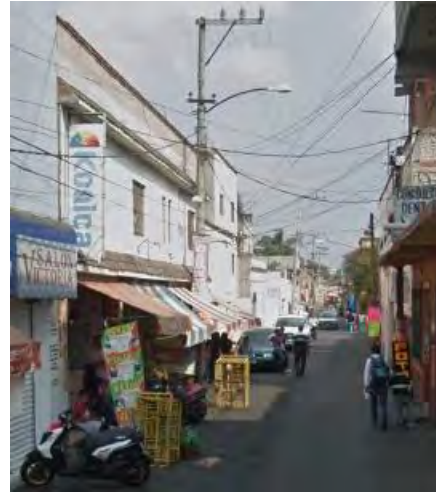
**Imagen 191.** Fotografía en la cual se aprecia la contaminación visual producida por anuncios y toldos fuera de normatividad existente para este tipo de anuncios, calle Nezahualcóyotl, centro Histórico de Xochimilco, octubre 2015.

Los anuncios y toldos asumen su protagonismo visual que están fuera de las normas y atentan contra la imagen urbana del sitio, dañan edificios y obstruyen la orientación y señalización vial y peatonal, por lo que deberá de inhibirse la colocación de elementos que no cumplan con los requisitos aplicables, tal como lo establece el INAH.

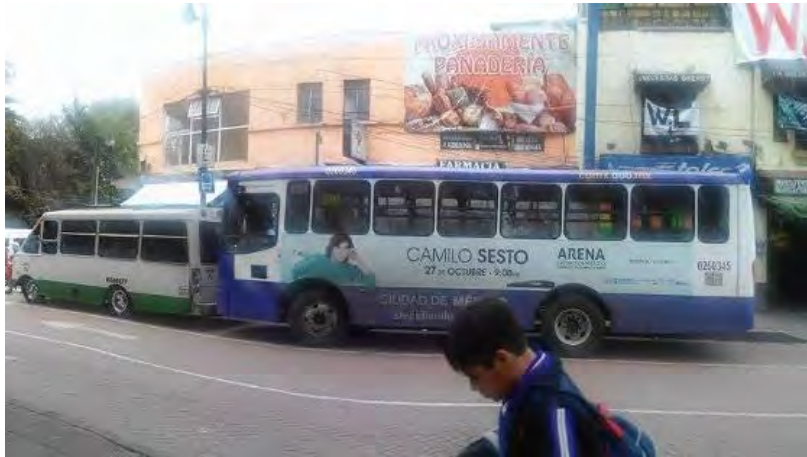
**Imagen 192.** Fotografía en la cual se muestra la contaminación visual producida por los anuncios y toldos fuera de la normatividad existente, así como la contaminación ambiental producida por microbuses y camiones en la calle Pino, centro Histórico de Xochimilco, octubre 2015.

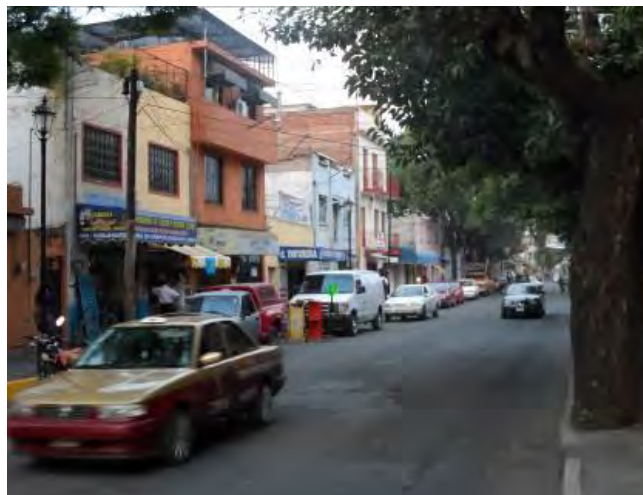
**Imagen 193.** Fotografía en la cual se muestra la contaminación visual producida por los anuncios y toldos fuera de la normatividad existente en la calle Pino entre Clavel y Violeta, centro Histórico de Xochimilco, octubre 2015.

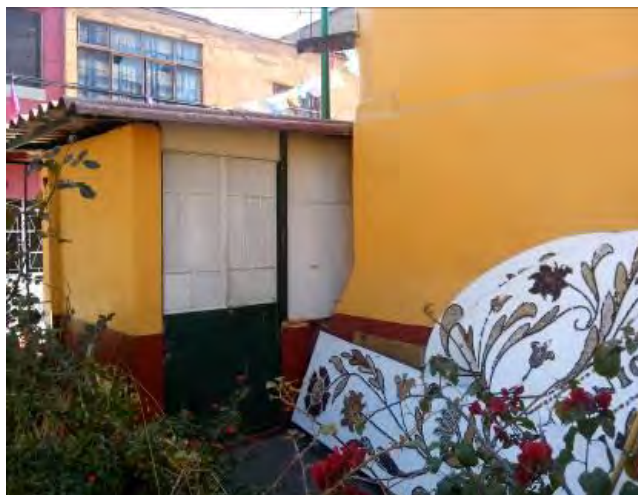
**Imagen 196.** Fotografía de la fachada nor-oriental de la capilla de San Antonio, se muestra un cuarto de tabique de recién construcción el cual está añadido a la capilla, octubre 2015.

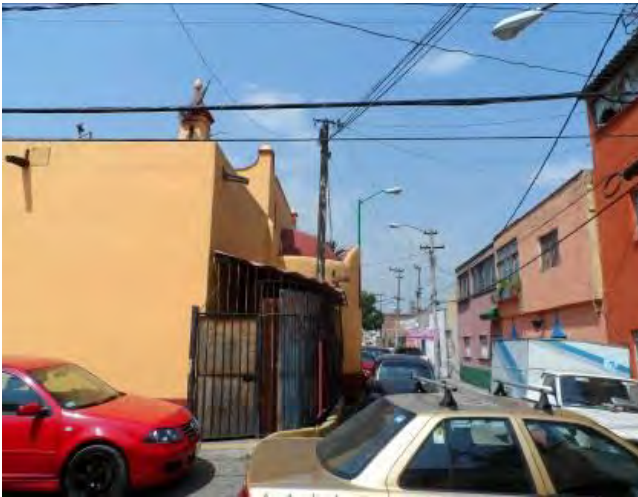
**Imagen 197.** Fotografía de la fachada sur-oriente de la capilla de San Antonio, se muestran los elementos metálicos que le han añadido a la capilla, así como el desorden urbano existente en su perímetro (líneas de cableado eléctrico y vehículos estacionados), octubre 2015.

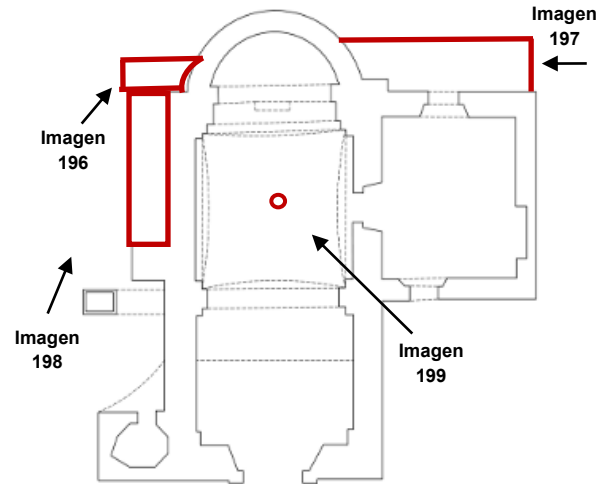
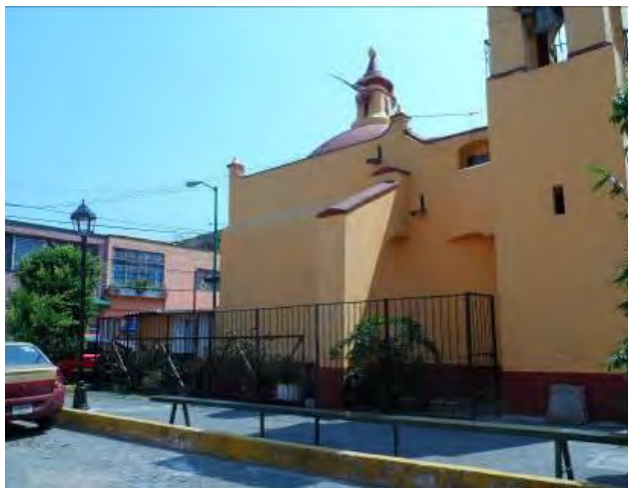
**Imagen 198.** Fotografía de la fachada norte de la capilla de San Antonio, se muestra estructura metálica añadida y adosada a la capilla, octubre 2015.

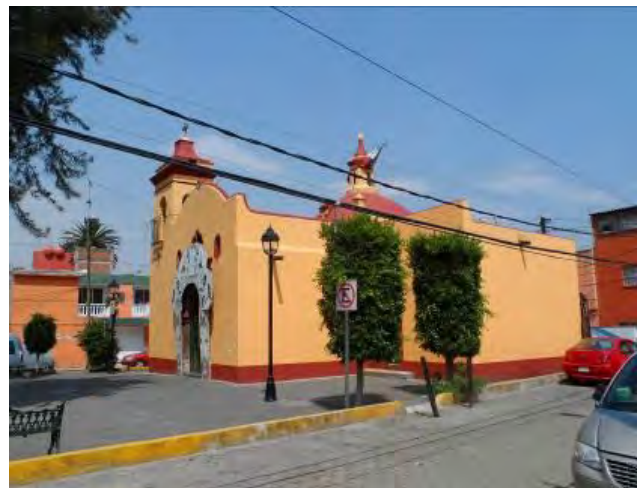
**Imagen 199.** Fotografía de la fachada sur de la capilla de San Antonio, en la cual se muestra la existencia de bandera y bocina colocada en la linterna de la capilla, así como el tipo de luminarias que se utilizan para iluminarla, octubre 2015.

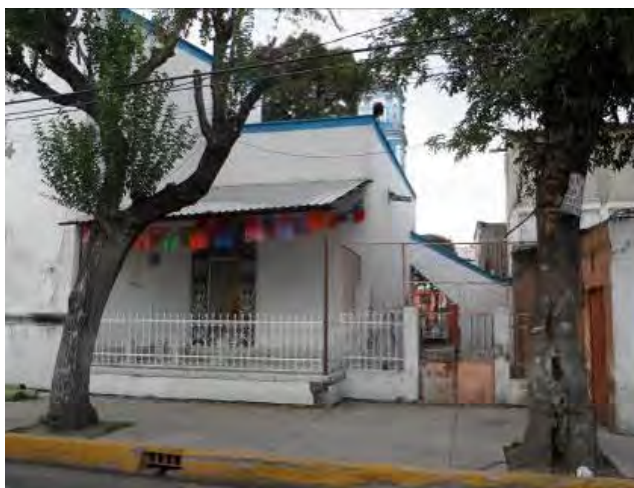
**Imagen 200.** Fotografía de la fachada oriente de la capilla de La Asunción, se muestran varios elementos discordantes añadidos a la capilla, octubre 2015.

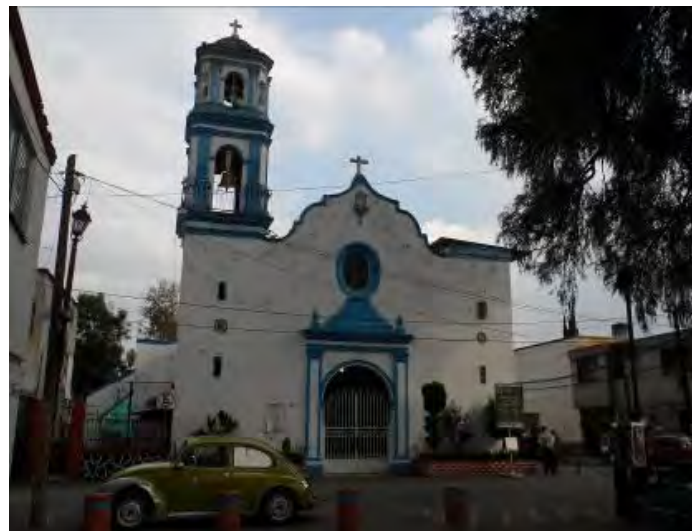
**Imagen 203.** Fotografía de la fachada Principal de la capilla de La Asunción, se muestran elementos que le han ido añadiendo (jardineras), líneas aéreas de cableado eléctrico existentes, colocación de lámina metálica en la parte superior de la capilla y la utilización de la plaza de la capilla como estacionamiento, octubre 2015.

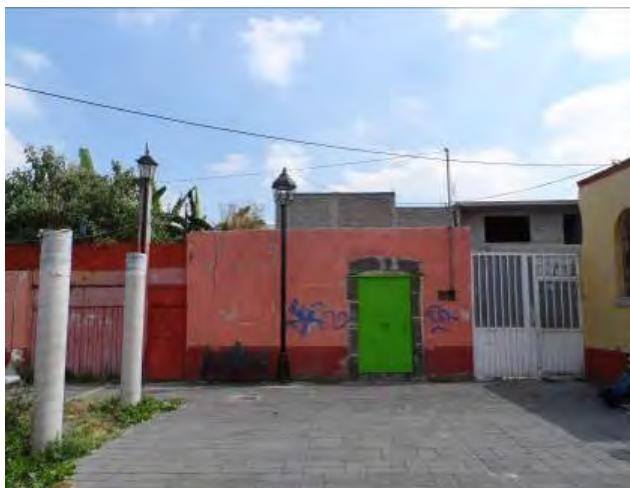
**Imagen 204.** Fotografía de la parte lateral de la fachada norte de la capilla de Belem, en la cual se muestra como el propietario de la casa colindante se apropió de la parte posterior de la capilla, lo anterior construyendo un muro y colocando un zaguán adosado a la capilla, octubre 2015.

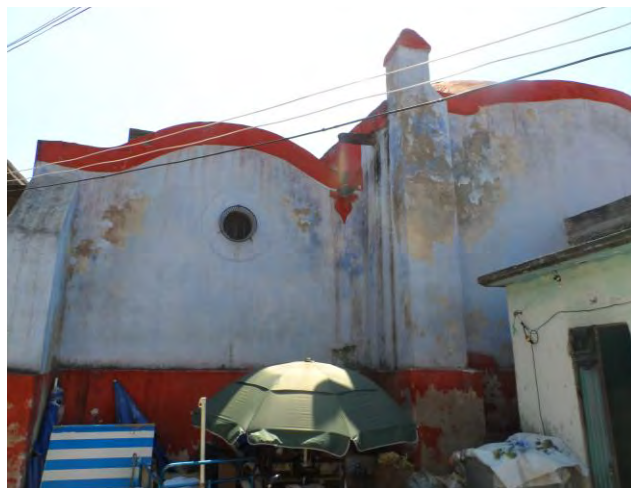
**Imagen 205.** Fotografía de la fachada Norte de la capilla de Belem, en la cual se muestra la construcción de un baño adosado a la capilla y el mal estado de conservación de la pintura en esa zona, octubre 2015.

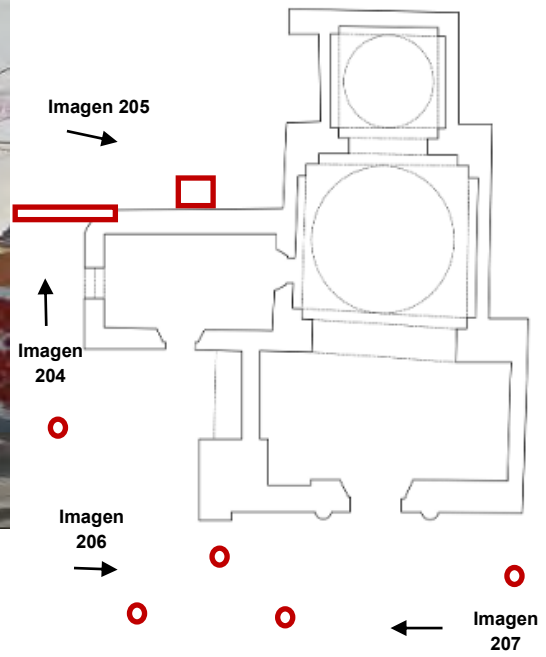
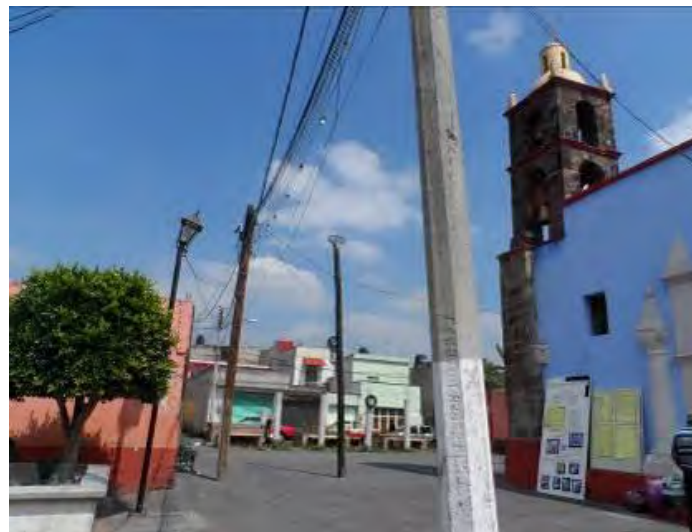
**Imagen 207.** Fotografía de la fachada principal de la capilla de Belem, se muestran postes de concreto y madera los cuales contiene alumbrado público y líneas eléctricas aéreas los cuales se ubican en la plaza de la capilla, octubre 2015.

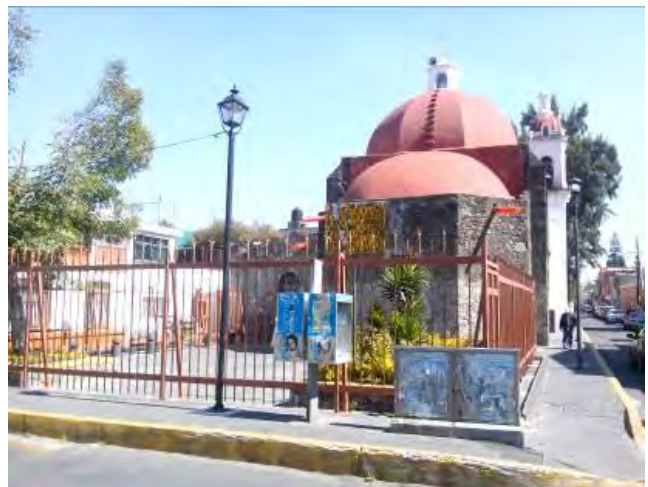
**Imagen 209.** Fotografía de la fachada poniente de la capilla de La Concepción, se muestran los elementos metálicos discordantes que se le han ido añadiendo a la capilla, octubre 2015.

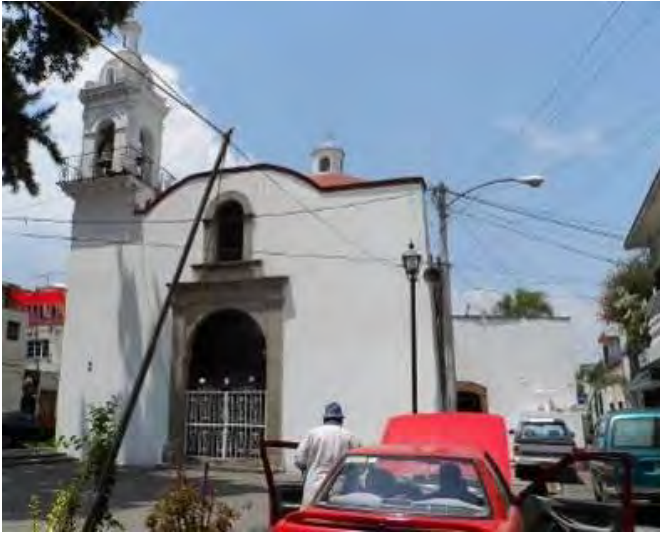
**Imagen 210.** Fotografía de la fachada principal de la capilla de La Concepción, se muestra la existencia de postes de concreto, de alumbrado público y líneas eléctricas aéreas, así la utilización de la plaza como estacionamiento, octubre 2015.

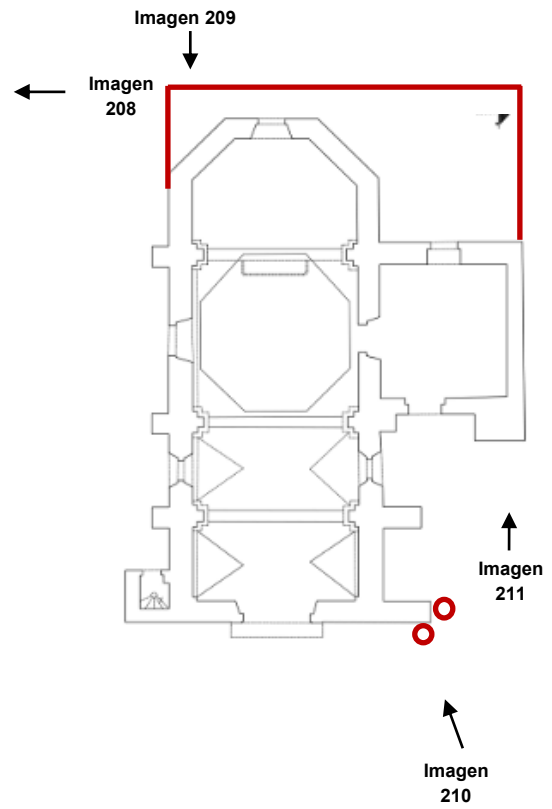
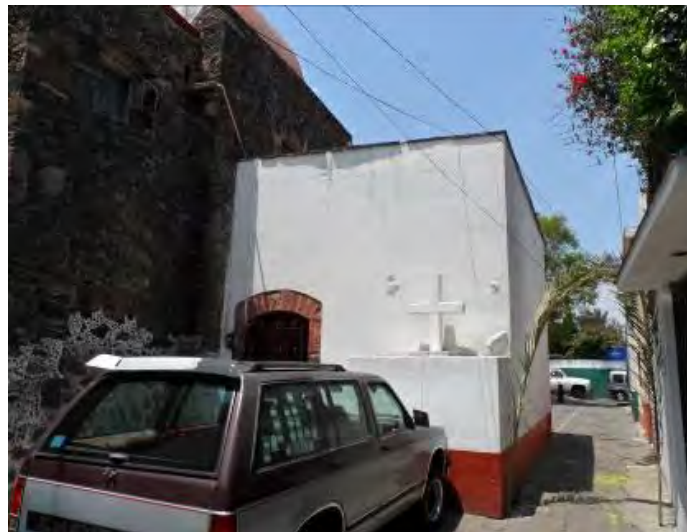
**Imagen 211.** Fotografía de la fachada norte de la capilla de La Concepción, se muestra una mala intervención realizada a la capilla (remamposteo con cemento), octubre 2015.

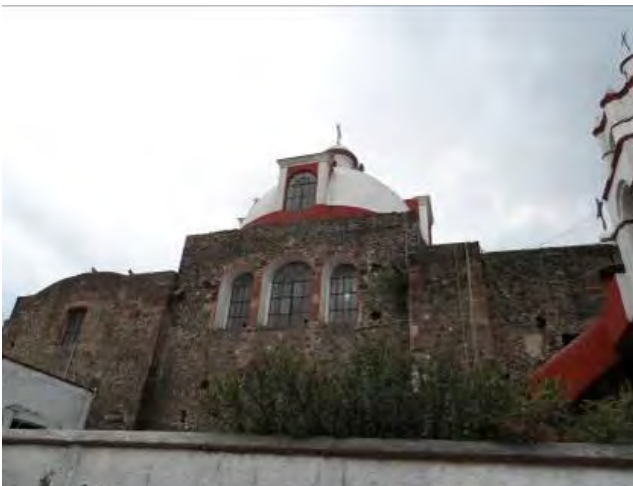
**Imagen 212** →

**Imagen 212.** Fotografía de la fachada norte de la capilla de San Cristóbal, se muestra la existencia de flora parasita superior en el contrafuerte norte, así como huecos provocados por la pérdida del material, octubre 2015.

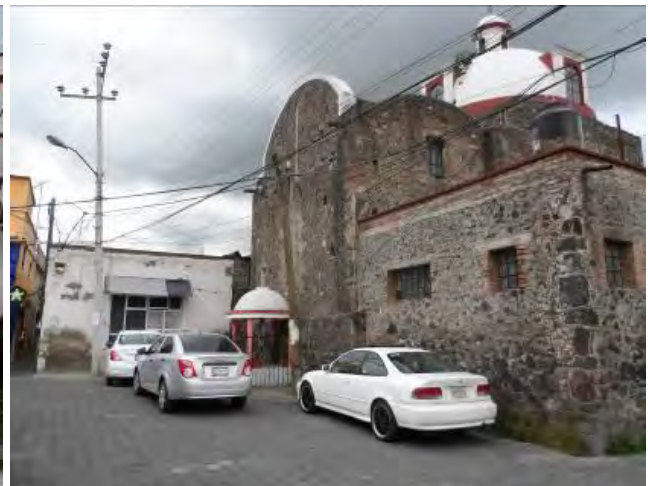
**Imagen 213** →

**Imagen 213.** Fotografía de la fachada oriente de la capilla San Cristóbal, en la cual se muestra la existencia de un tinaco de poliuretano, un altar con elementos de herrería adosada a la fachada, líneas eléctricas aéreas, flora parasita superior en la cúpula y automóviles estacionados a un costado de la capilla, octubre 2015.

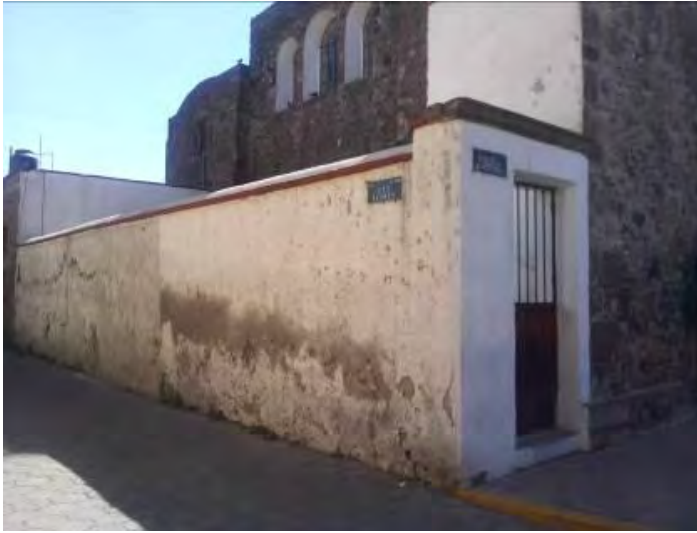
↖ **Imagen 214**

**Imagen 214.** Fotografía de la fachada norte de la capilla San Cristóbal, en la cual se muestra un muro adosado a la fachada, mismo que se construyó de manera irregular y provoca esfuerzos discordantes a la misma, octubre 2015.

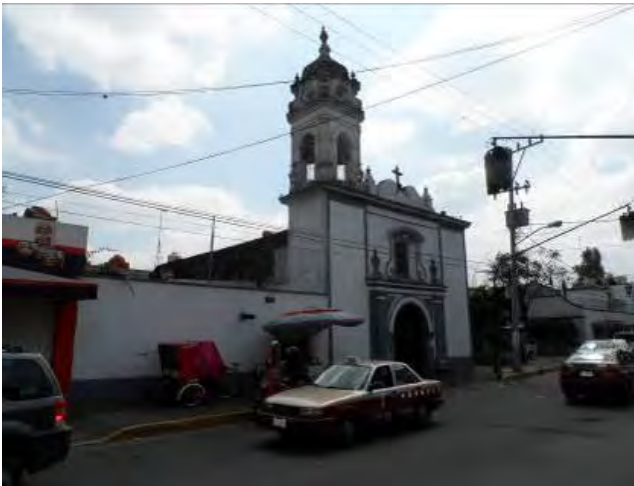
**Imagen 218.** Fotografía de la fachada principal de la capilla Santa Crucita, se muestra la colocación de malla metálica en la parte superior de muro lateral de la capilla, así como el desorden urbano existente en el perímetro de la misma, octubre 2015.

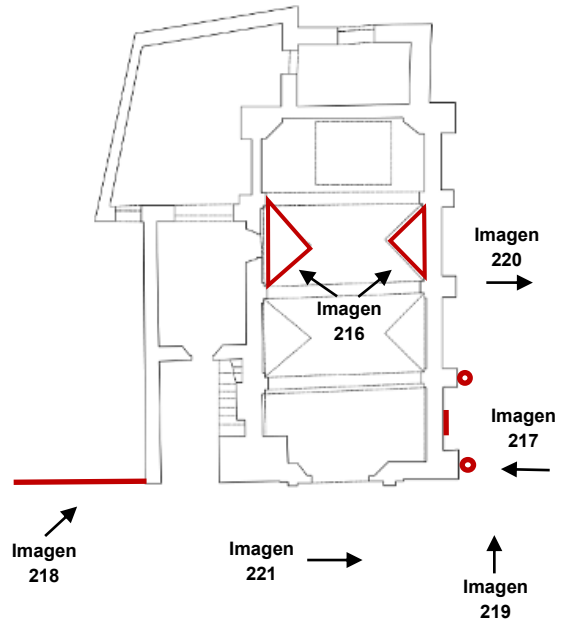
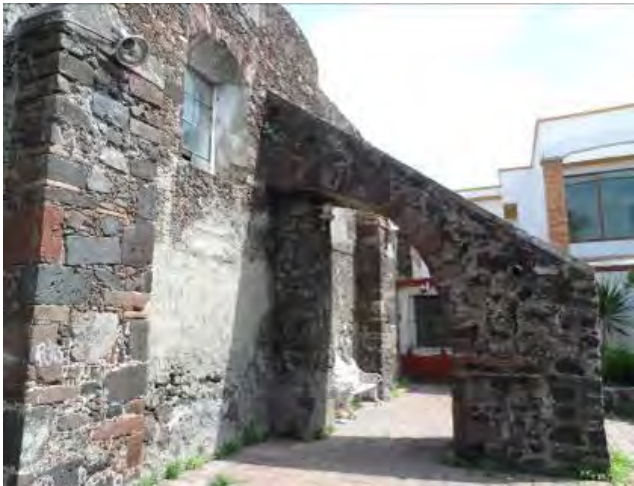
**Imagen 219.** Fotografía de muro de la fachada sur de la capilla Santa Crucita, se muestra la colocación de aplanado de cemento-arena en muro en lugar de realizar remamposteo octubre 2015.

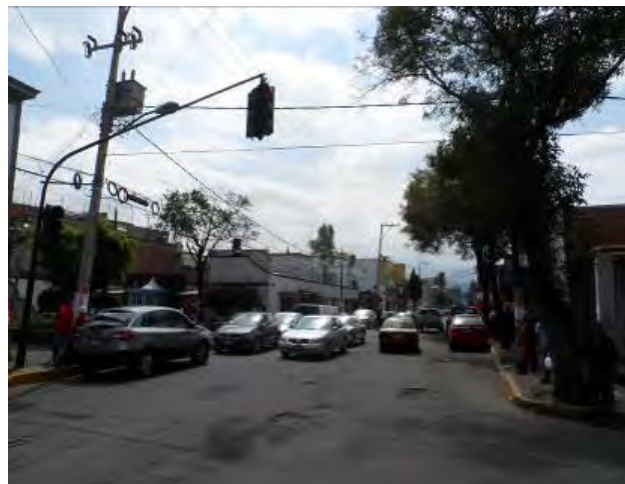
**Imagen 221.** Fotografía de la fachada principal de la capilla Santa Crucita en la cual se muestra el desorden urbano existente en el perímetro de la misma, octubre 2015

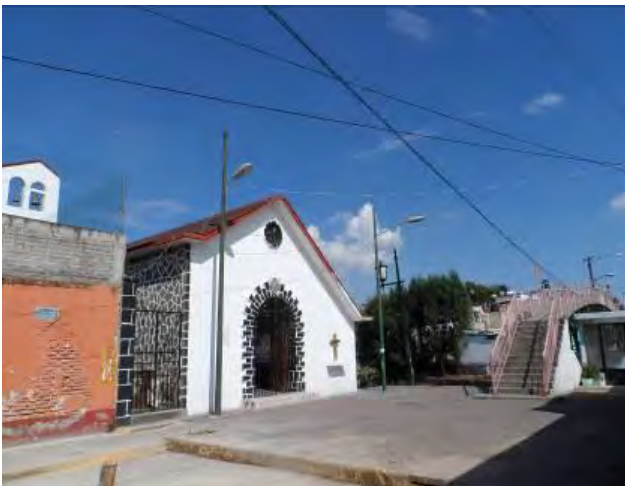
**Imagen 222.** Fuente: Fotografía de la fachada principal de la capilla de San Diego, se muestran el mobiliario urbano que se existente en el perímetro de la capilla (postes de concreto, puente peatonal y cableado eléctrico aéreo), octubre 2015.

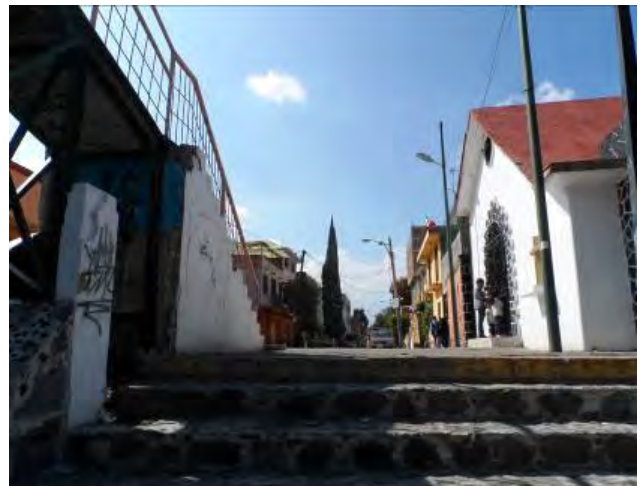
**Imagen 223.** Fotografía en la cual se muestra el estado de conservación del puente peatonal que se ubica a un costado de la capilla de San Diego, octubre 2015.

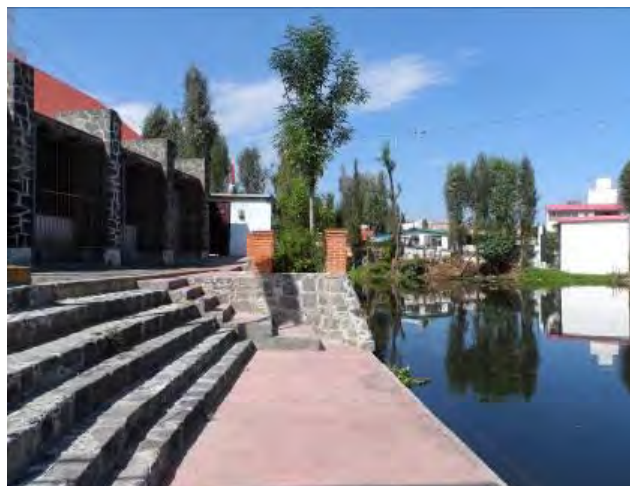
**Imagen 224.** Fotografía de la fachada oriente de la capilla de San Diego, se muestra el entorno ecológico en el cual se ubica la capilla, octubre 2015.
