**Plan Maestro de Saneamiento y Conservación del  
Bien Patrimonial Arquitectónico y urbano del  
Centro Histórico de Xochimilco.  
Caso de Estudio: Las 17 Capillas de Barrio**

Raúl Hernández Bautista

Tesis para optar por el grado de Maestro en  
Diseño para la Rehabilitación, Recuperación y  
Conservación del Patrimonio Construido.

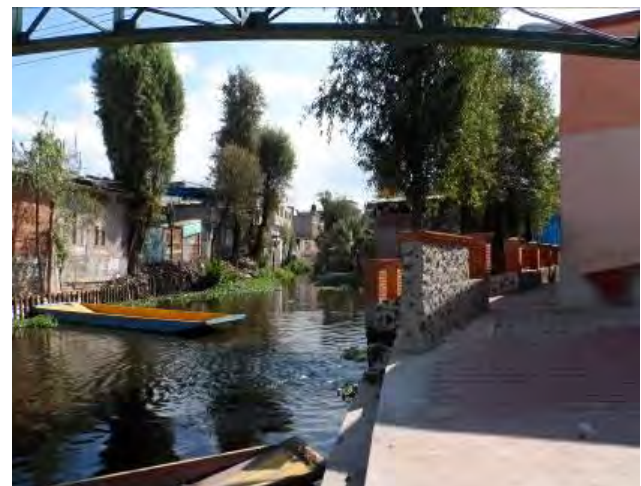
**Imagen 225.** Fotografía del canal que se ubica a un costado de la fachada oriente de la capilla de San Diego, octubre 2015.

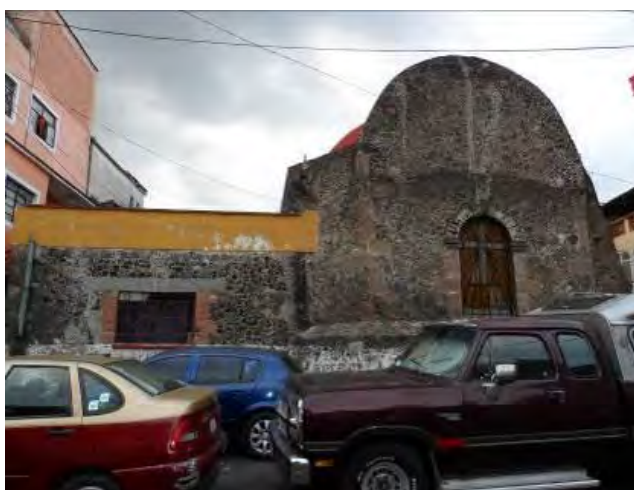
**Imagen 227.** Fotografía de la fachada oriente de la capilla de San Esteban, en la cual se muestra la apropiación del espacio posterior de la capilla el cual utilizan de estacionamiento, colocación de elementos discordantes a la fábrica original (trabe de concreto armado, colocación de tabique rojo en perímetro de ventana y colocación de tubo metálico para bajada de agua pluvial), octubre 2015.

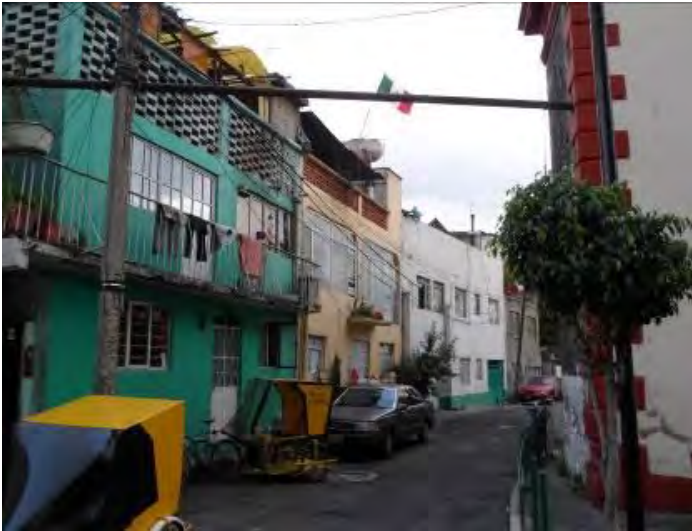
**Imagen 228.** Fotografía de la fachada principal de la capilla de San Esteban, se muestra la existencia de tubo metálico incrustado en el contrafuerte norte, así como la mala imagen urbana perimetral a la capilla, octubre 2015.

Es necesario realizar el retiro de elementos de acero que se encuentren incrustados a los elementos de cantera y al muro de mampostería, ya que el escurrimiento de óxido que generan, ocasionan daños severos en las áreas afectadas del inmueble.

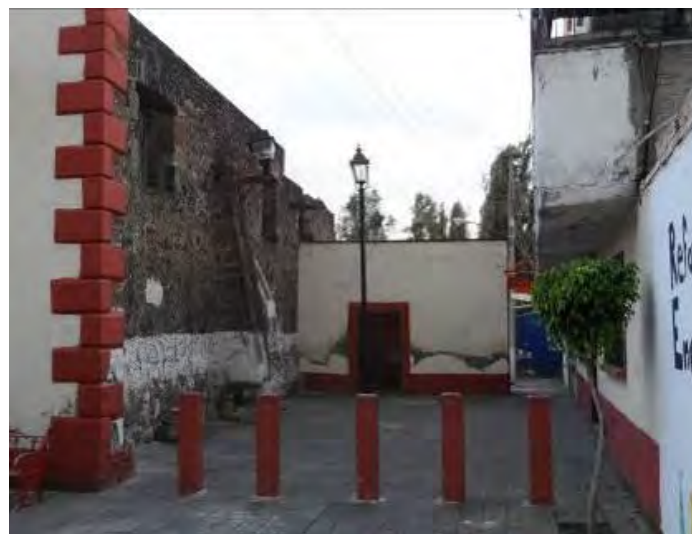
**Imagen 229.** Fotografía de la fachada sur de la capilla de San Esteban, se muestran elementos metálicos adosados a la misma, presencia de sales en fachada y pintado de rodapié con cal, octubre 2015.

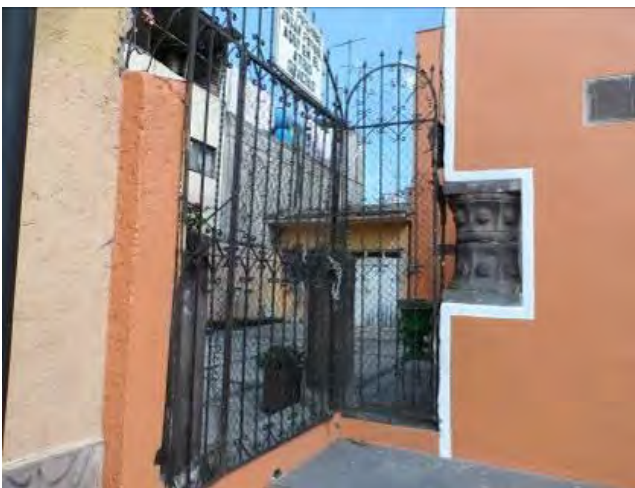
**Imagen 230.** Fotografía lateral de la fachada principal de la capilla de San Francisco Caltongo, se muestra la colocación de estructura metálica adosada a la fachada, por los vecinos para apropiarse del espacio, octubre 2015.

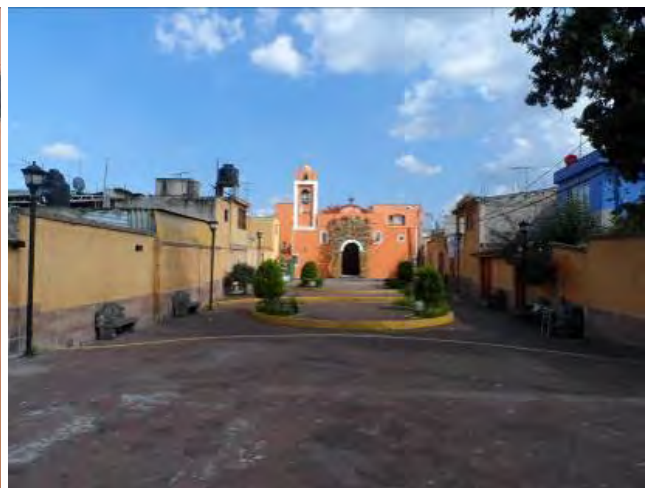
**Imagen 231.** Fotografía de la fachada principal de la capilla de San Francisco Caltongo, se muestra la gran dimensión de la plaza así como la imagen urbana en la cual se encuentra la capilla, octubre 2015.

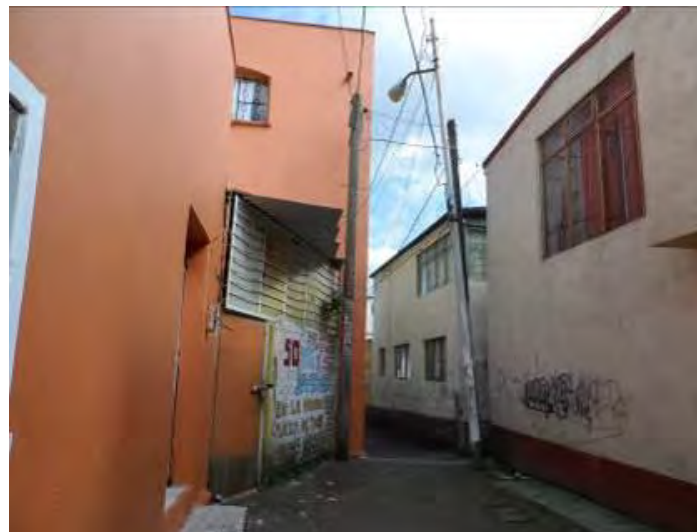
**Imagen 233.** Fotografía de la fachada sur de la capilla de San Francisco Caltongo, en la cual se muestra la colocación de elementos adosados a la fachada, así como la colocación de instalación y cableado eléctrico en postes de concretos ubicados a un costado de la capilla, octubre 2015.

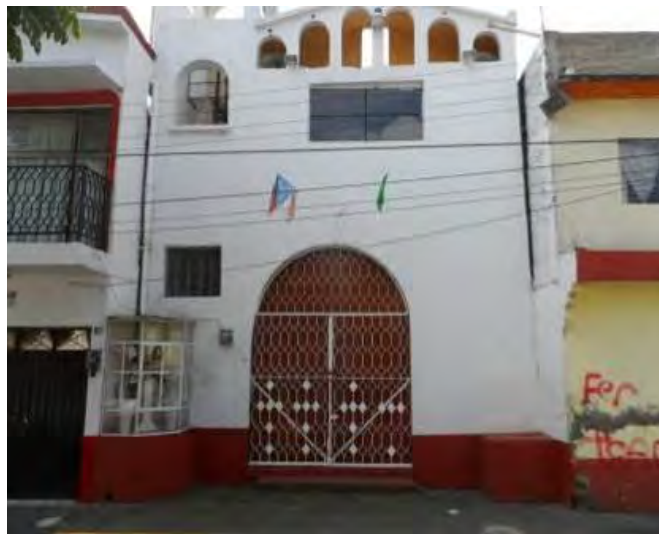
Imagen 95. Fachada de la Capilla de la Guadalupita, noviembre 2013.

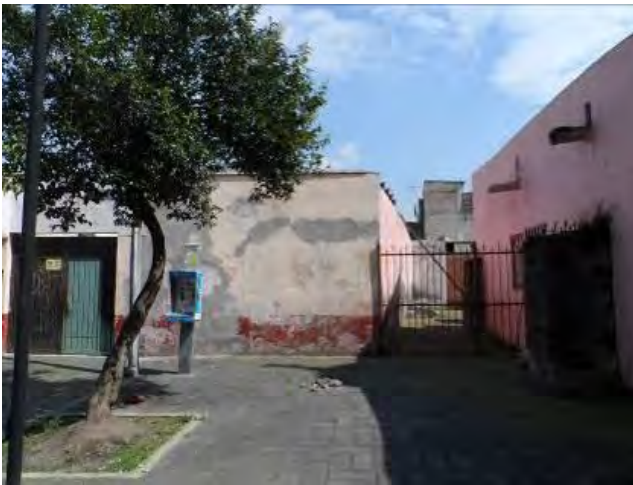
**Imagen 234.** Fotografía de la fachada norte de la capilla de San Juan, se muestra la colocación de estructura metálica adosada a la fachada para apropiarse del espacio, así como elementos metálicos colocados en la parte superior de contrafuerte, octubre 2015.

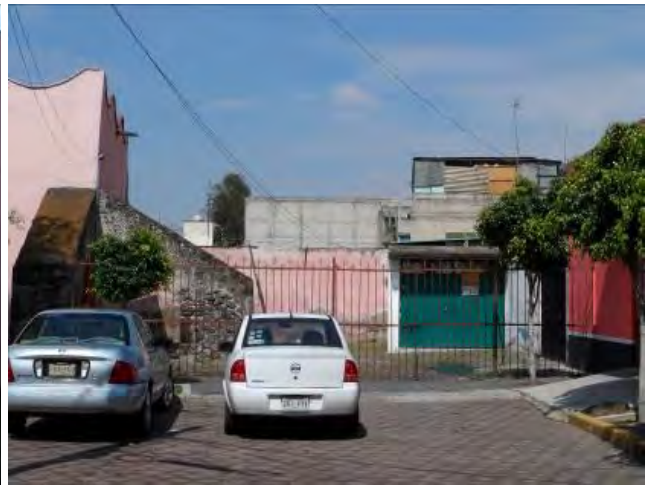
**Imagen 235.** Fotografía de la fachada oriente de la capilla de San Juan, se muestra la colocación de estructura metálica adosada a la fachada, así como vehículos estacionados en el perímetro de la capilla, octubre 2015.

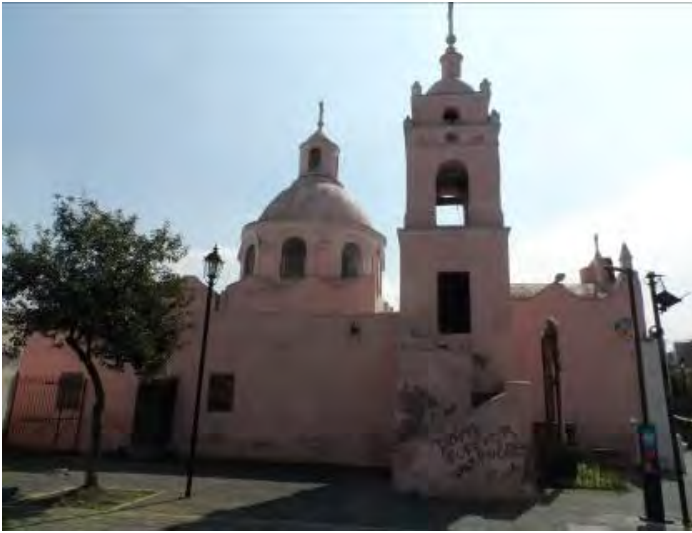
**Imagen 236.** Fotografía de la fachada norte de la capilla de San Juan, se muestra el deterioro que presenta debido a la pérdida de pintura, presencia de flora parasita superior e inferior, grafitis generados por el vandalismo y la colocación de elementos discordantes, octubre 2015.

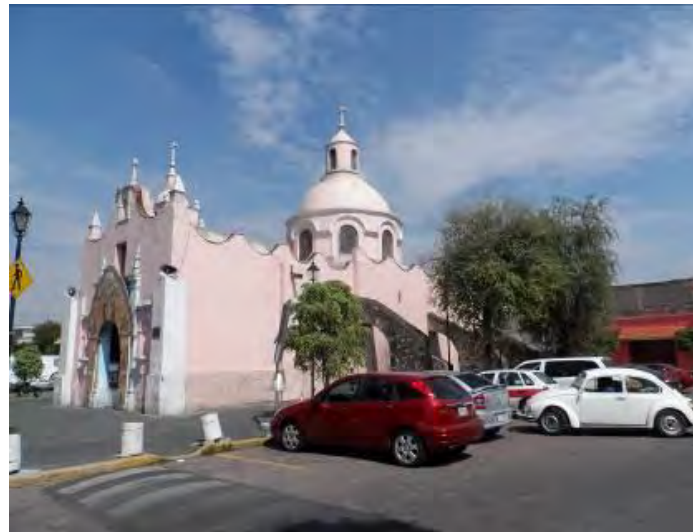
**Imagen 237.** Fotografía de la fachada sur de la capilla de San Juan, se muestran vehículos estacionados en el perímetro de la capilla aun cuando por reglamentación está restringido, octubre 2015.

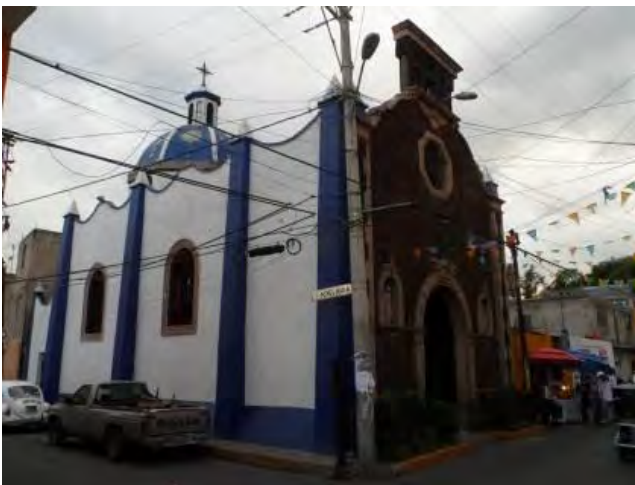
**Imagen 238.** Fotografía de la fachada principal y norte de la capilla de San Lorenzo, se muestra como las líneas de energía eléctrica aéreas convergen en un poste de concreto ubicado a un costado de la fachada principal, octubre 2015.

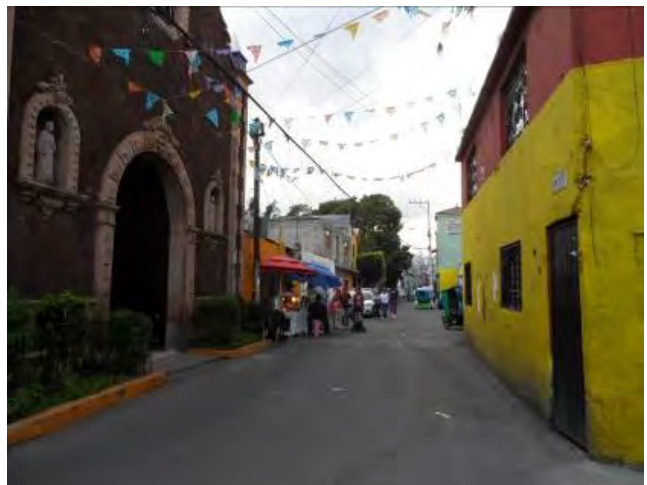
**Imagen 239.** Fotografía del entorno urbano de la capilla de San Lorenzo, se muestra como las jardineras construidas frente a la fachada principal obstruyen el paso peatonal por lo cual la gente tiene que caminar por la vialidad, octubre 2015.

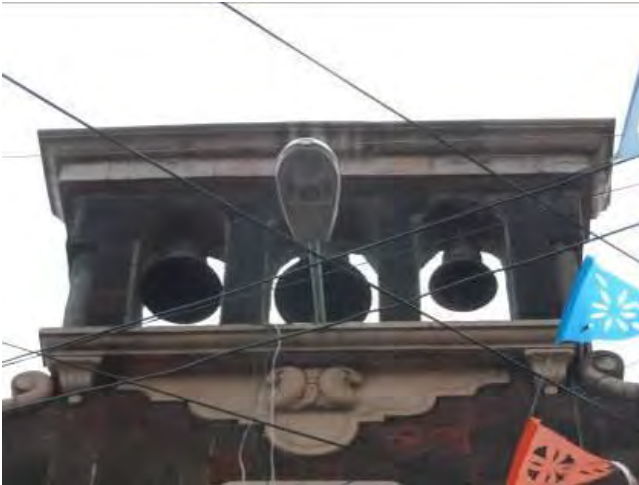
**Imagen 240.** Fotografía de la fachada principal de la capilla de San Lorenzo, se muestra la existencia de luminaria de alumbrado público adosada a la fachada para iluminar a la misma, octubre 2015.

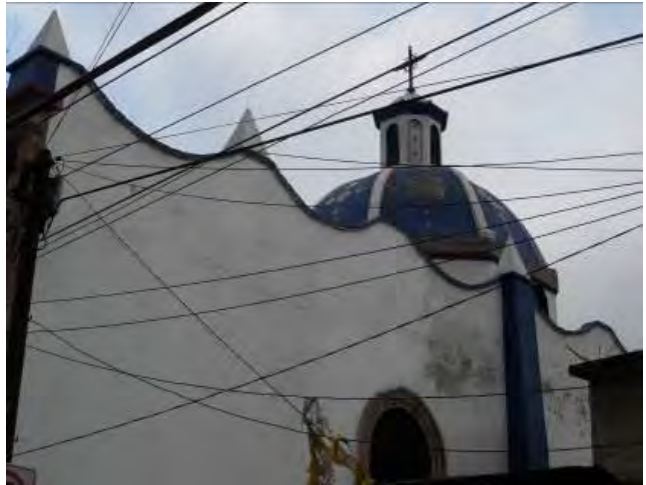
**Imagen 241.** Fotografía de la fachada sur de la capilla de San Lorenzo, en la cual se muestra el craquelado y desprendimiento de la pintura por el intemperismo, octubre 2015.

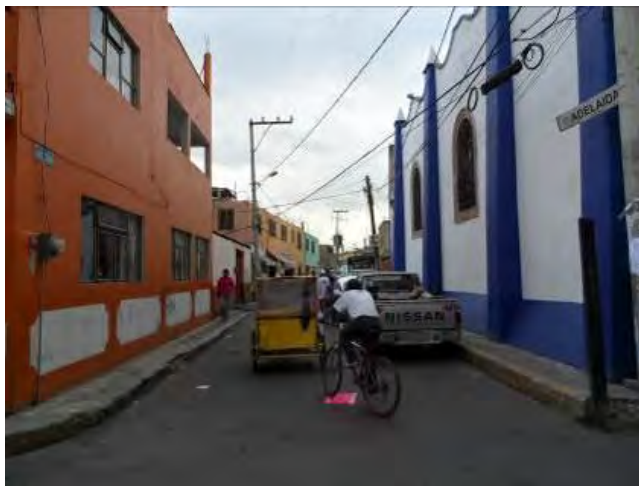
**Imagen 242.** Fotografía de la calle Adelaida en la cual se muestra el entorno urbano de la capilla de San Lorenzo, octubre 2015.

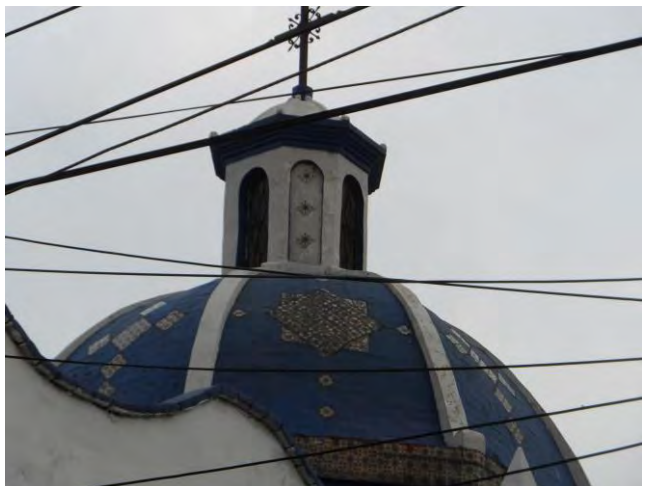
**Imagen 243.** Fotografía de la cúpula de la capilla de San Lorenzo, se muestra la suciedad que tienen las piezas de talavera, la cual es producida por el intemperismo, octubre 2015.

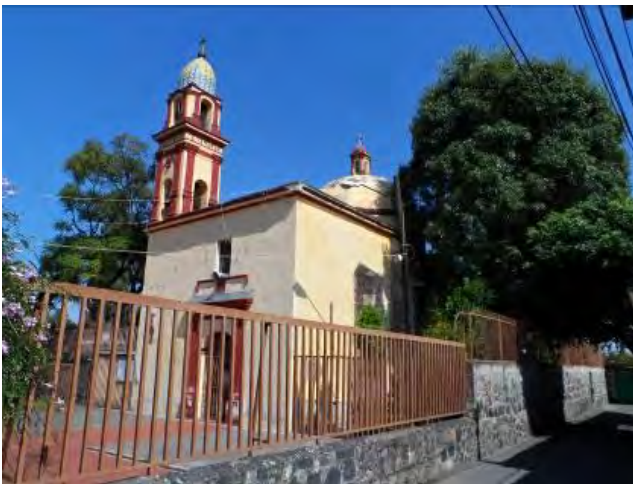
**Imagen 244.** Fotografía de la fachada principal de la capilla de San Marcos, se muestra la colocación de lámina de aluminio sobre chafalán de concreto en la parte superior de la portada, bocina adosada en la fachada así como el craquelamiento que presenta la pintura a la cal, octubre 2015.

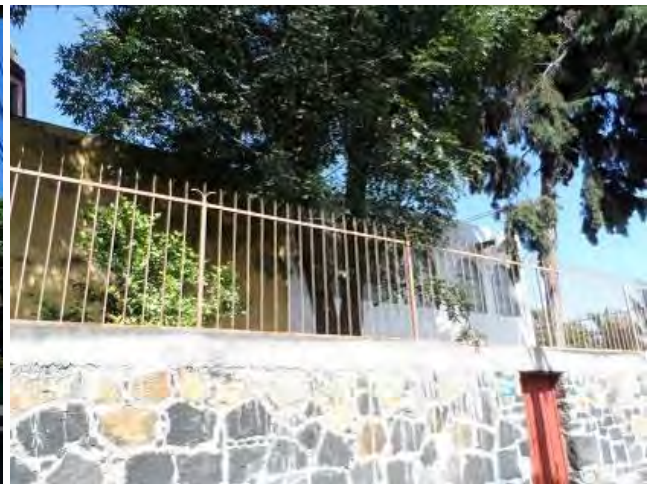
**Imagen 245.** Fotografía de la fachada sur de la capilla de San Marcos, se muestran los elementos que se le han añadido, así como la ampliación que se le realizó a la capilla, octubre 2015.

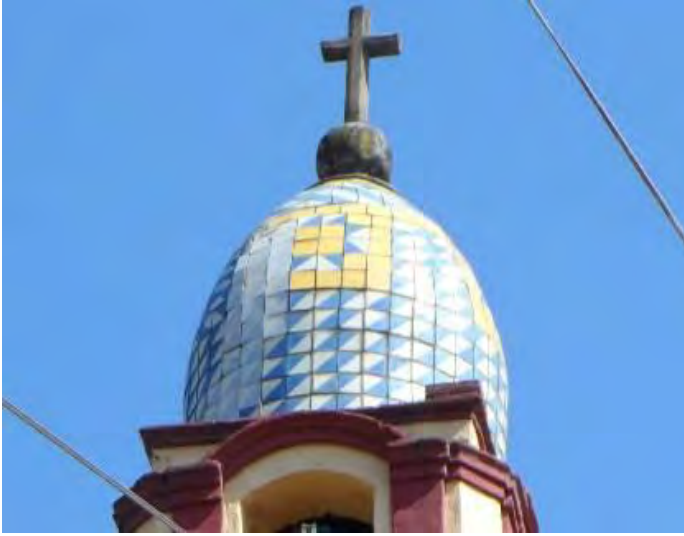
**Imagen 246.** Fotografía del cupulín de la torre de campanario de la capilla de San Marcos, se muestra la colocación de piezas de talavera diferentes a la de la fábrica original, octubre 2015.

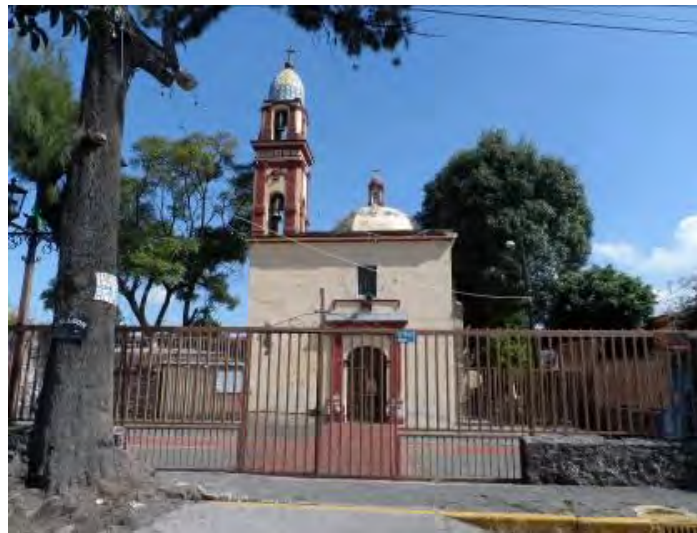
**Imagen 247.** Fotografía de la fachada principal de la capilla de San Marcos, se muestran elementos de herrería colocados para restringir el acceso a la plaza de la capilla, octubre 2015.

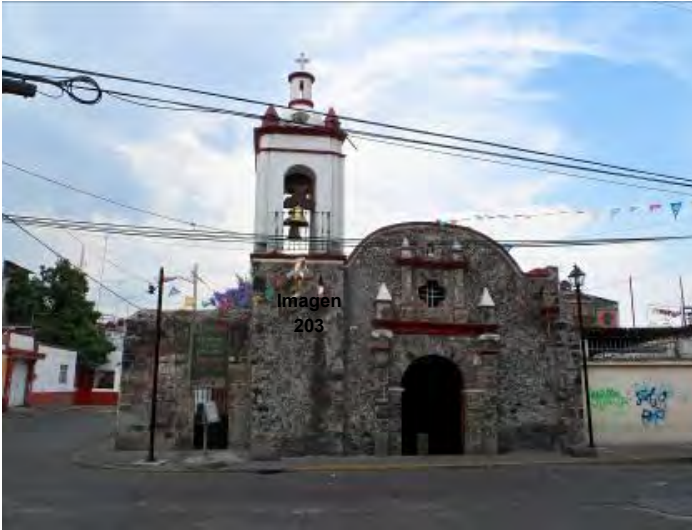
**Imagen 250.** Fotografía de la fachada principal de la capilla de San Pedro, se muestra la ubicación de postes de madera que traen instalaciones telefónicas así como las líneas eléctricas aéreas que pasan frente a la capilla, octubre 2015.

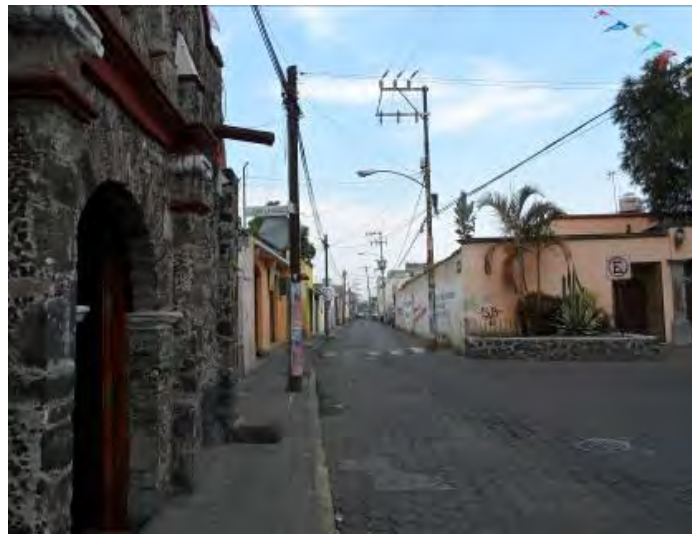
**Imagen 251.** Fotografía de la calle principal que lleva de la capilla de San Pedro, se muestra la imagen urbana de la capilla, octubre 2015.

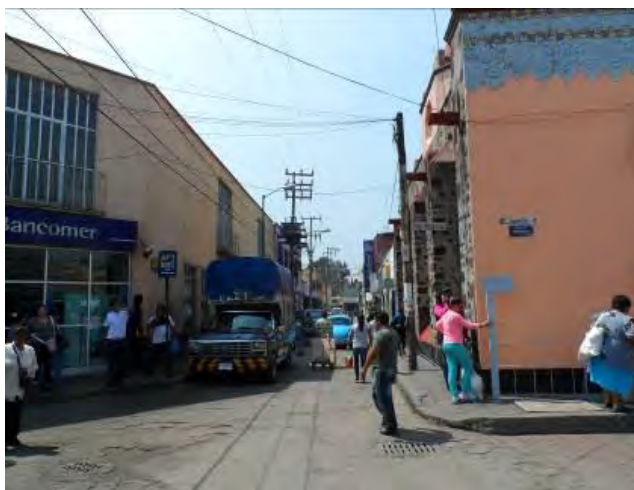
**Imagen 252.** Fotografía de la fachada sur de la capilla del Rosario, se muestra la mala imagen urbana que existe en la zona, así como la ubicación de postes de madera con líneas de telefonía, octubre 2015.

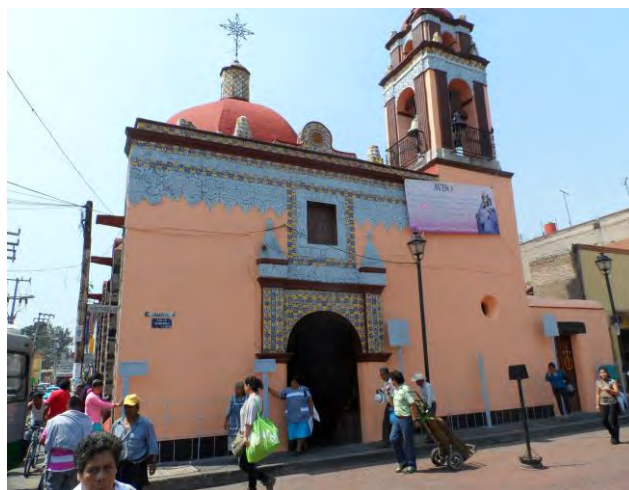
**Imagen 253.** Fotografía de la fachada principal de la capilla del Rosario, se muestran el tipo de señalamiento y barrera metálica que se ubica frente a la fachada de la capilla y adosada a la misma, octubre 2015.

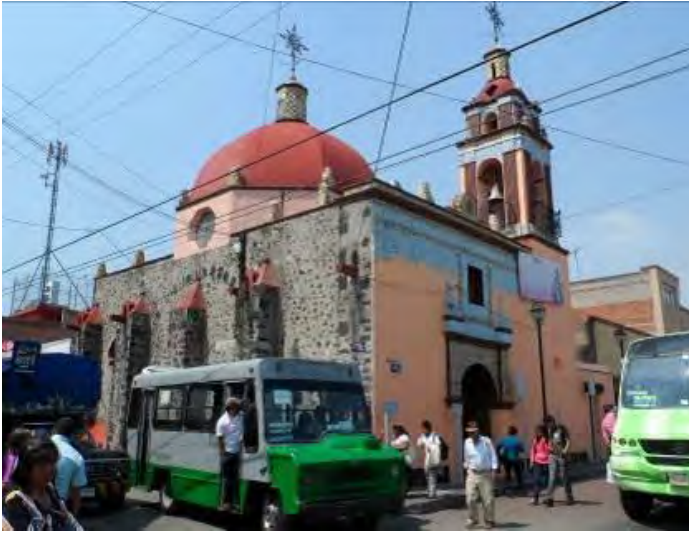
**Imagen 254.** Fotografía de la fachada Principal de la capilla del Rosario, se muestra el tipo de Luminaria existente que se utiliza para iluminar la capilla, así mismo, se observa la gran cantidad de líneas aéreas que pasan cerca de la capilla, octubre 2015.

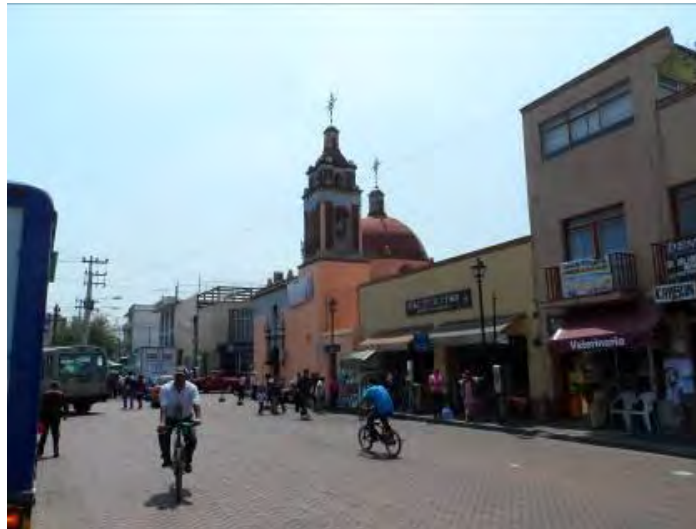
**Imagen 255.** Fotografía donde se muestra el entorno urbano de la capilla del Rosario, y como algunos negocios colocan anuncios y toldos fuera de normatividad, octubre 2015.

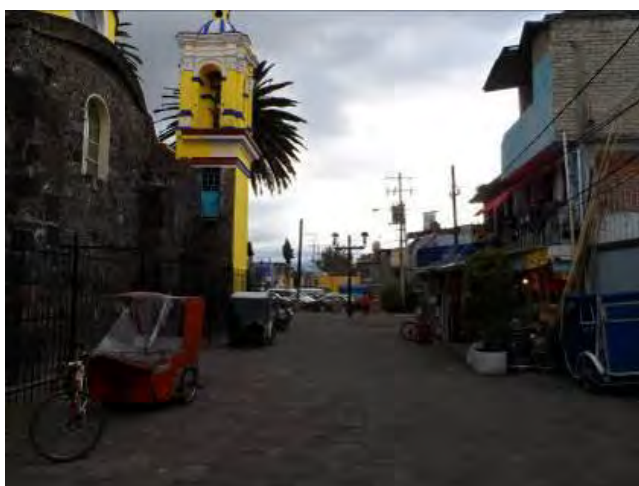
**Imagen 256.** Fotografía de la fachada norte de la capilla de la Santísima, se muestra la existencia de una escalera de caracol que lleva a una puerta metálica que colocaron en la torre de campanario, así como una reja adosada que delimita el acceso a esa zona, octubre 2015.

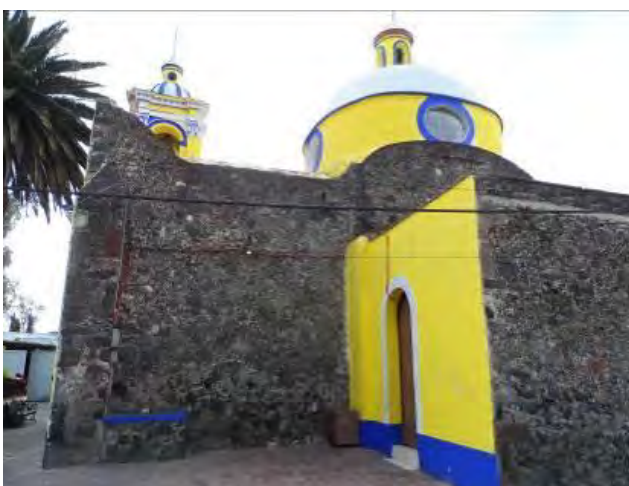
**Imagen 257.** Fotografía de la fachada sur de la capilla de la Santísima, se muestra la existencia de canalización eléctrica adosada a la fachada, octubre 2015.

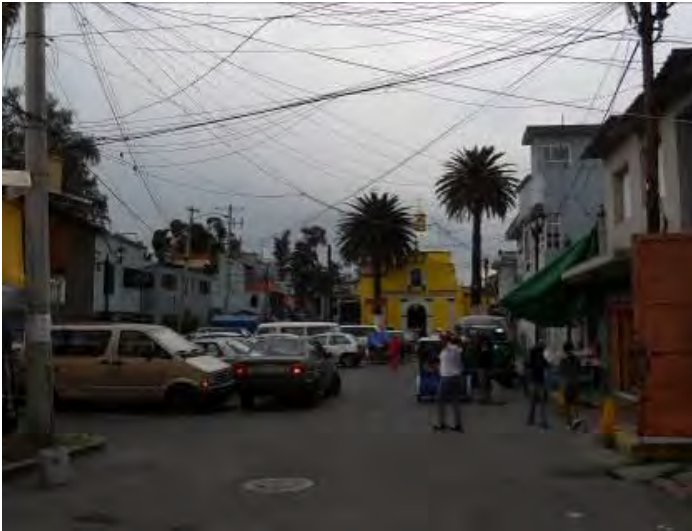
**Imagen 258.** Fotografía de la fachada Principal de la capilla de la Santísima, se muestra la mala imagen urbana de la zona, la cual es producida por el gran desorden de las líneas de cableado aéreo así como por los vehículos estacionados, octubre 2015.

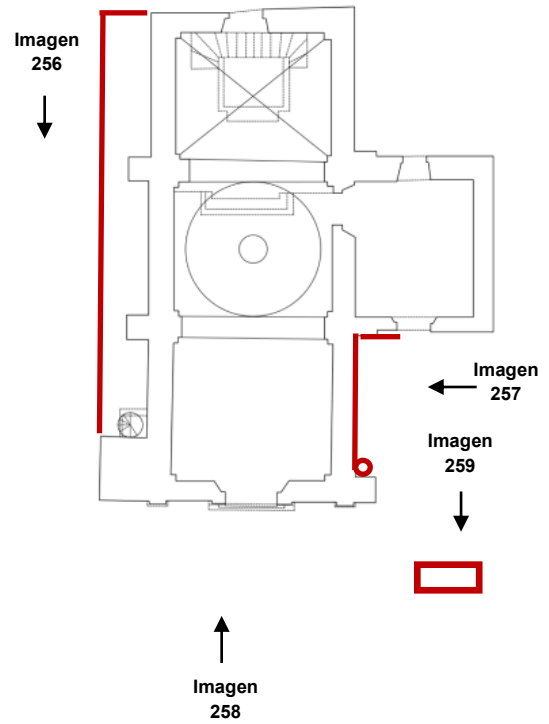
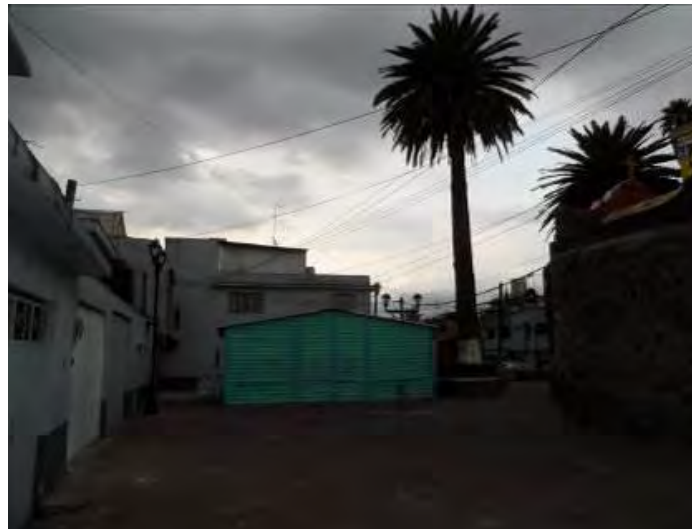
**Imagen 259.** Fotografía de la fachada sur de la capilla de la Santísima, se muestra la colocación de caseta de lamino pinto a un costado de la capilla, octubre 2015.

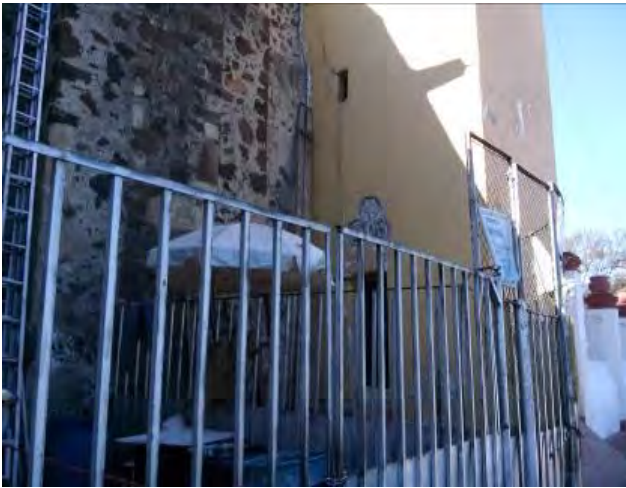
**Imagen 262.** Fotografía de la fachada oriente de la capilla Xaltocán, se muestra una estructura metálica adosada a la fachada, así como la gran cantidad de elementos que tienen resguardados en esa área, octubre 2015

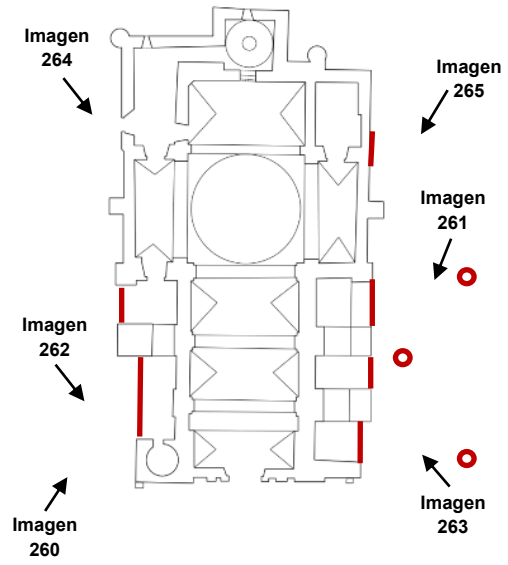
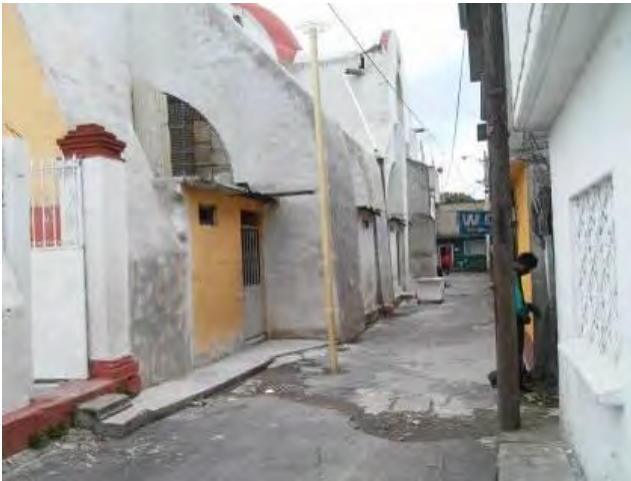
**Imagen 263.** Fotografía de la fachada poniente de la capilla Xaltocán, se muestra como se apropiaron del espacio entre contrafuertes para construir cuartos los cuales fueron adosados a la capilla, octubre 2015.

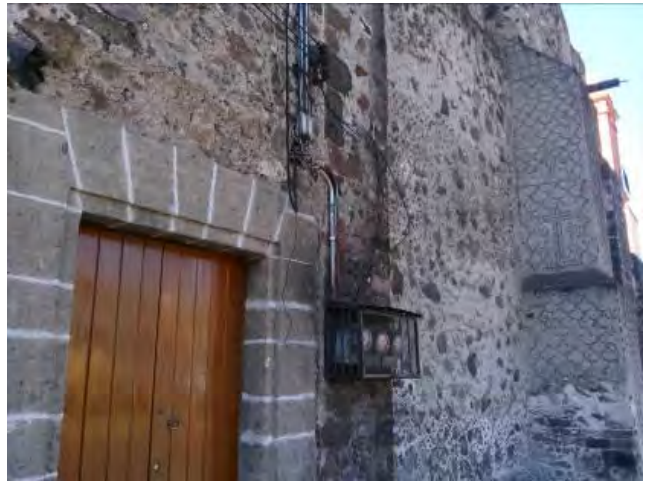
**Imagen 264.** Fotografía de la fachada oriente de la capilla Xaltocán, se muestra el tendido de canalización eléctrica adosada a la fachada y construcción de contrafuerte de concreto, octubre 2015.

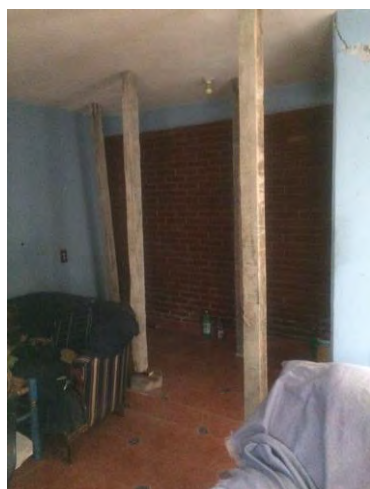
**Imagen 272.** Fotografía de Inmueble ubicado en el pueblo de Santa Cruz Acalpixca, se muestra el apuntalamiento que se realizó al interior del inmueble como medida de seguridad por grietas formadas en losa a consecuencia del sismo del 19 de septiembre, delegación Xochimilco, octubre 2017.

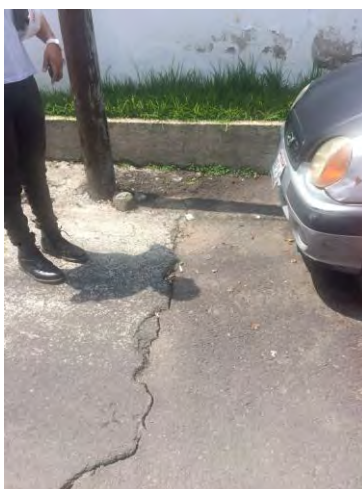
**Imagen 273.** Fotografía de calle del pueblo de Santa Cruz Acalpixca, se muestra una grieta formada en vialidad a consecuencia del sismo del 19 de septiembre, delegación Xochimilco, octubre 2017.

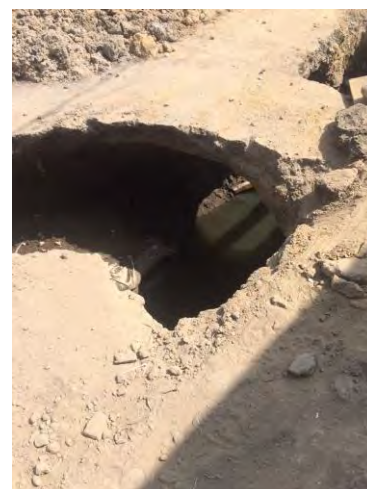
**Imagen 274.** Fotografía de vialidad del pueblo de Santa Cruz Acalpixca, se muestra la formación de socavón por la ruptura de colector de 0.91 mts de diámetro de aguas negras de asbesto-cemento, delegación Xochimilco, octubre 2017.

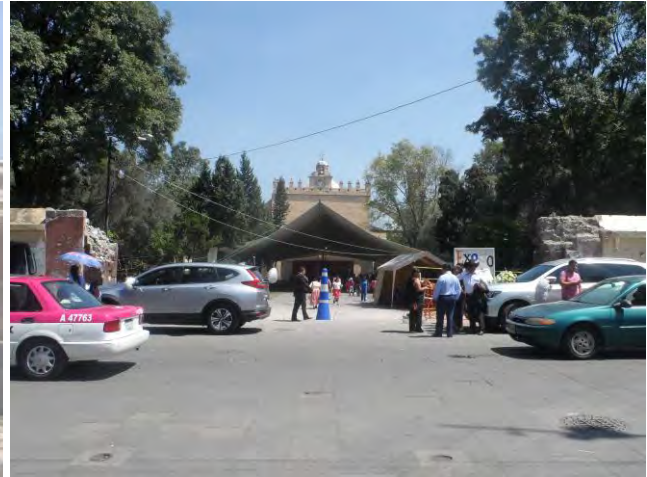
**Imagen 282.** Fotografía del Templo y ex convento de San Bernardino de Siena, se aprecia como tres semanas después del sismo ocurrido el 19 de septiembre, el espacio que ocupaba la Arcada Real estaba limpio y sin escombros, de igual manera se observa que el arco de la arcada que no había colapsado en el sismo, fue derrumbada como medida de seguridad para que no causara algún otro tipo de daño a las personas que por ahí transitan, octubre 2017.

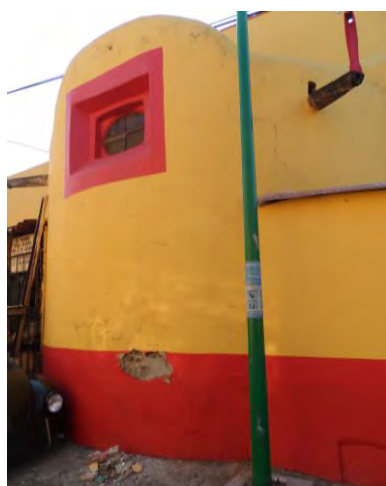
De la revisión ocular que se realizó a la capilla de San Antonio, se determinó que esta no presenta daños estructurales que pongan en riesgo su estabilidad, sin embargo, se detectaron pequeñas fisuras en la fachada Oriente y Sur de la misma, la cual, podría deberse al estallamiento del aplanado, lo anterior, porque el espesor de la fisura no es mayor a 2 mm.

**Imagen 284.** Fotografía de la fachada Nor-Oriente de la Capilla de San Antonio, se muestran las fisuras que se formaron a consecuencia del sismo del 19 de septiembre, así como la pérdida de aplanado en una pequeña sección de la misma, octubre 2017.

Se recomienda realizar calas estratigráficas sobre las fisuras para determinar la profundidad de la misma.

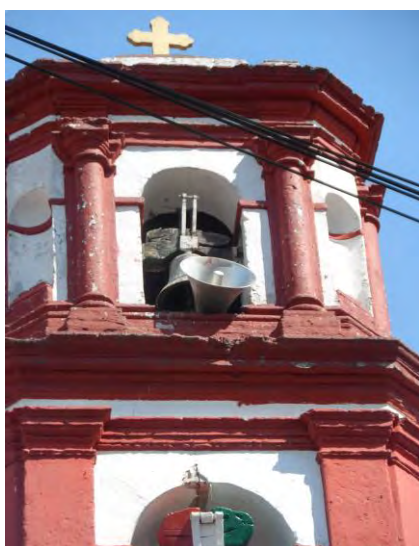
La capilla de La Asunción data del siglo XVII, de la revisión ocular que se realizó se determinó que la nave de la capilla no presenta daños estructurales que pongan en riesgo su estabilidad, sin embargo la torre de campanario presenta una grieta en el vano del arco de medio punto del primer cuerpo de la misma, de igual manera, el contrafuerte ubicado en la fachada Norte presenta una grieta estructural (a 45°), como medida de preventiva y de seguridad se deberá apuntalar el contrafuerte con polines de madera y retirar la campana para tratar la grieta formada.

**Imagen 287.** Fotografía en la cual se observa la grieta formada en el vano del arco de medio punto del primer cuerpo de la torre de campanario de la capilla de la Asunción, octubre 2017.

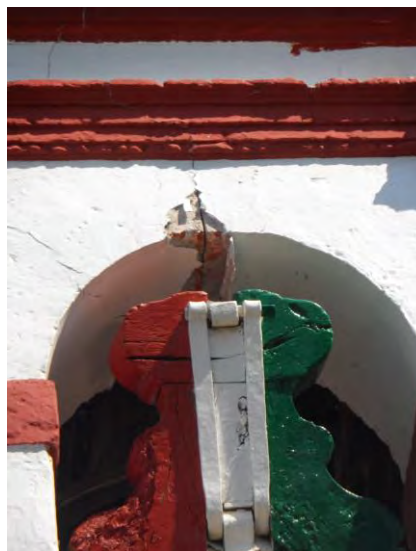
**Imagen 288.** Fotografía de la grieta formada en el vano del arco de medio punto de la torre de campanario de la capilla de la Asunción, el cual como primer punto se debe realizar el retiro y embalaje de la campana, posteriormente se debe apuntalar y reparar la grieta, una vez reparada la grieta se colocara nuevamente la campana, octubre 2017.

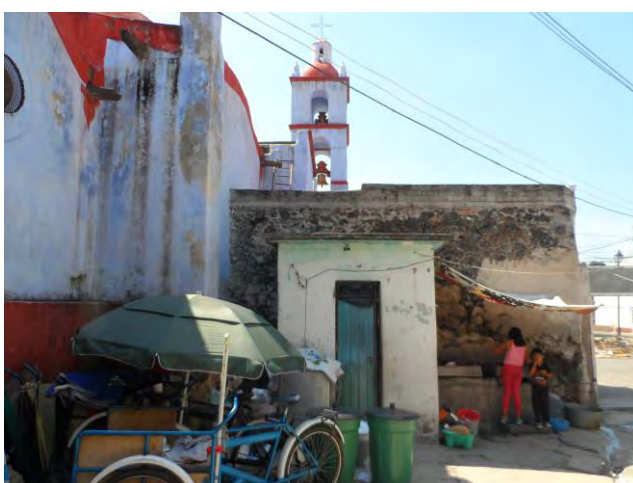
**Imagen 292.** Fotografía de la fachada Norte de la Capilla de Belem, se puede observar cómo la gente que vive en la parte posterior de la capilla construyó un cuarto adosado a la misma, octubre 2017.

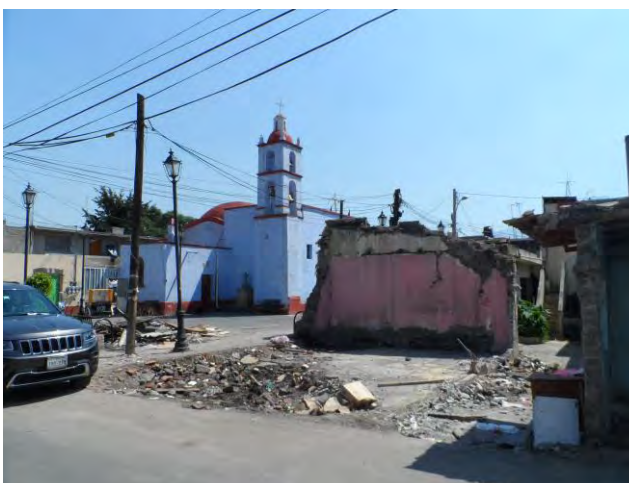
**Imagen 293.** Fotografía de la fachada Norte de la Capilla de Belem, se observa el espacio que estaba ocupado por una casa la cual colapso debido al sismo del 19 de septiembre, asimismo, se aprecia el estado en el que se encuentra la construcción que se ubica frente a la fachada oriente de la capilla, octubre 2017.

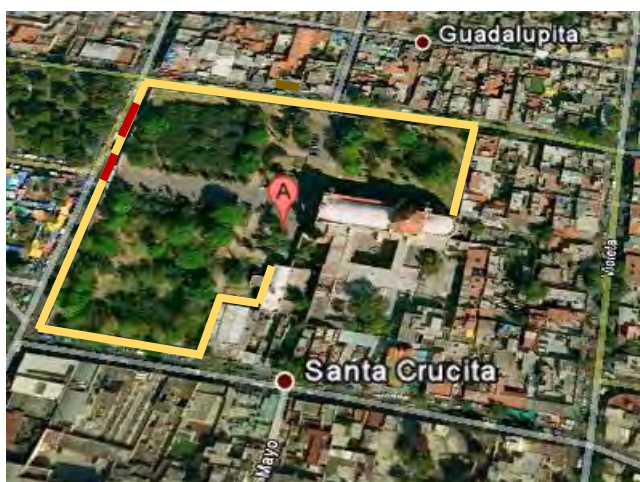
**Imagen 301.** Imagen aérea del perímetro del Templo y ex convento de San Bernardino de Siena, se observa en amarillo la barda atrial y en rojo las zonas que fueron afectadas (arcada real y barda atrial), Fuente: [www.googlemaps](http://www.googlemaps) octubre 2017.

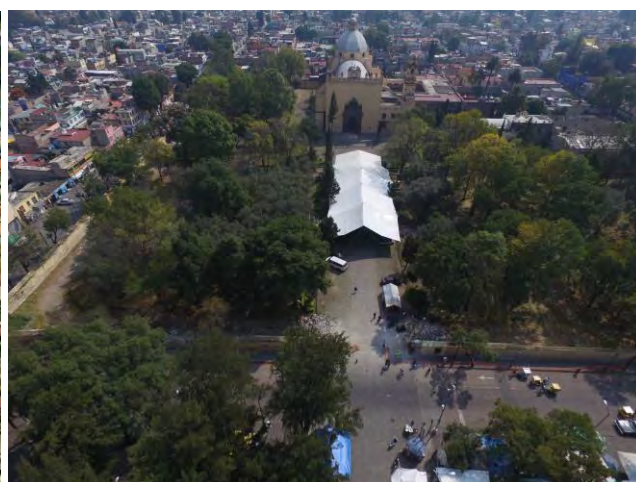
**Imagen 302.** Imagen aérea del Templo y ex convento de San Bernardino de Siena, se aprecia una carpa en el atrio donde se imparte misa debido a que el Templo se encuentra cerrado, de igual manera, se puede observar el colapso de la Arcada Real y la barda atrial, esto como consecuencia del sismo, octubre 2017.

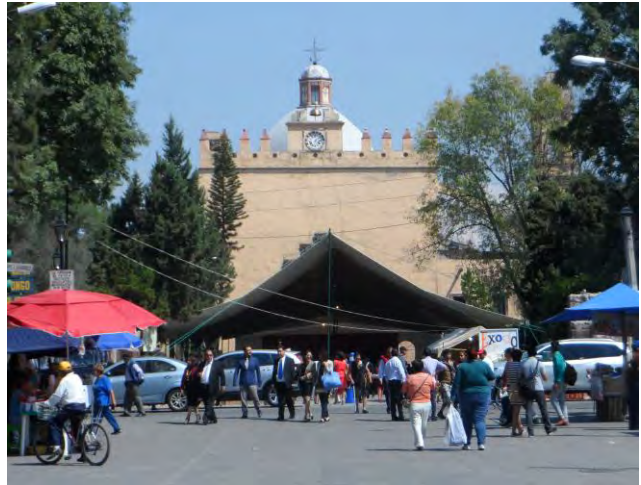
**Imagen 304.** Fotografía de la fachada principal del Templo y ex convento de San Bernardino de Siena, la cual se observa la espadaña que colapso a consecuencia del sismo del 19 de septiembre de 2017, centro Histórico de Xochimilco, en octubre 2017.

Una recomendación que se realizó en el 2005 fue que la espadaña que se ubicaba sobre la fachada debía ser consolidada y se sugirió añadir un sistema de anclaje para prevenir que esta pudiera colapsar hacia el atrio en caso de un sismo o de un fuerte viento, teniendo presente que el acceso principal al recinto se encuentra exactamente debajo de la espadaña. Esta recomendación no fue considerada para realizarse por las autoridades que llevaron a cabo la intervención en el templo y ex convento de San Bernardino de Siena, y 12 años después nos damos cuenta que si se hubiera llevado a cabo la espadaña no hubiera colapsado.

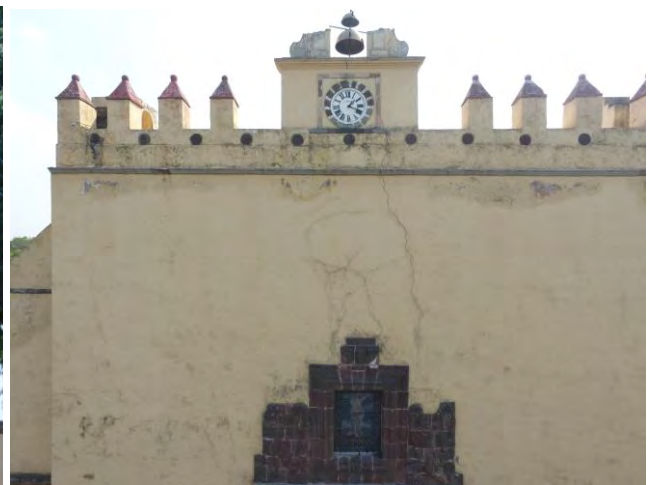
**Imagen 306.** Fotografía de la parte superior de la fachada principal del Templo y ex convento de San Bernardino de Siena, se aprecian grietas que se formaron a consecuencia del sismo, la grieta del lado derecho inicia en el reloj, baja por la fachada y llega a la arista de la parte superior derecha de la portada principal, la grieta del lado izquierdo se forma en lo que es el óculo y pasa por una junta de los sillares de la portada principal, de igual manera, se observan los restos de la Espadaña que colapso en el sismo octubre 2017.

- Consolidar las grietas que se presentan en el muro de mampostería siguiendo las indicaciones que a continuación se describen:
- Consolidar el muro de mampostería por lo menos un metro alrededor de la portada de piedra, tenga o no grietas, de acuerdo con las indicaciones que a continuación se muestran:
- En la unión entre la portada de piedra y el muro de mampostería deberá verificarse que no existan vacíos. Aquellos que lleguen a detectarse deberán ser rellenados con mortero a base de cemento, cal y arena en proporciones 0.4:1:2:5.

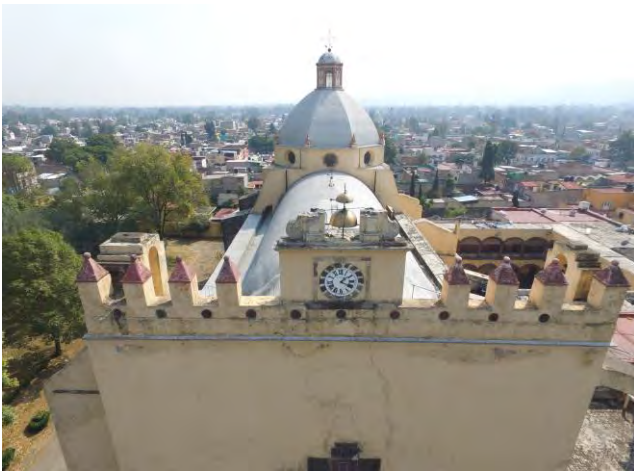
**Imagen 307.** Fotografía aérea del Templo y ex convento de San Bernardino de Siena, se aprecian los restos de la Espadaña que no colapsaron, las grietas que se formaron en la fachada principal, y la bóveda de cañón corrido, tambor de cúpula, cúpula y linternilla que no tienen afectación, octubre 2017.

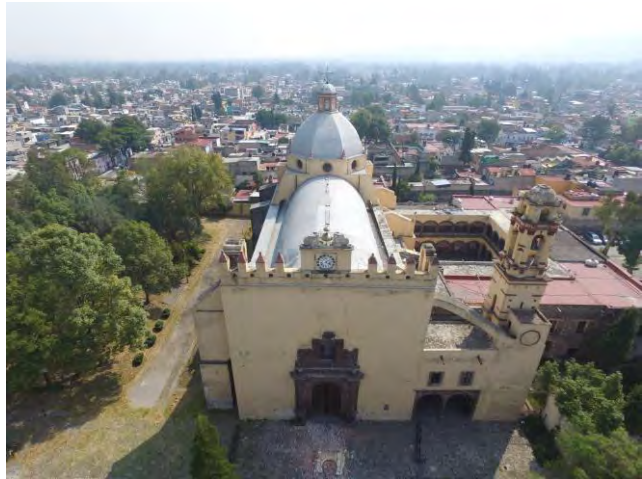
**Imagen 308.** Fotografía aérea del Templo y ex convento de San Bernardino de Siena, en la cual se aprecia la pérdida de la linternilla y de la cruz metálica que estaban en la parte superior de la torre del campanario, asimismo, se pueden observar el conjunto de las afectaciones que sufrió el templo, octubre 2017.

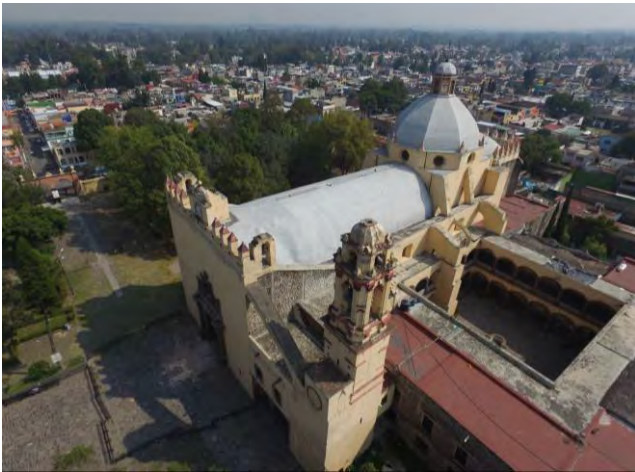
**Imagen 309.** Fotografía aérea en perspectiva del Templo y ex convento de San Bernardino de Siena, se aprecia la torre del campanario sin la linternilla ni la cruz metálica que colapsaron a consecuencia del sismo, de igual manera, se observa el arco botarel, bóveda de cañón corrido, tambor de cúpula, cúpula, linternilla y claustro, los cuales no presentan afectación, octubre 2017.

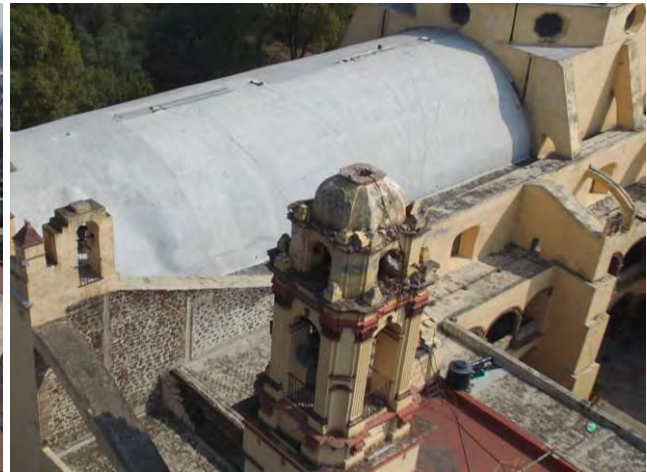
**Imagen 310.** Fotografía aérea en perspectiva de la torre de campanario del Templo y ex convento de San Bernardino de Siena, en la cual se aprecia como en el tercer cuerpo de la torre, existen restos de la linternilla que colapsó, es urgente que el material que se encuentra en el interior de la torre sea retirado porque puede producir un accidente si llegase a caerle a alguna persona, octubre 2017.

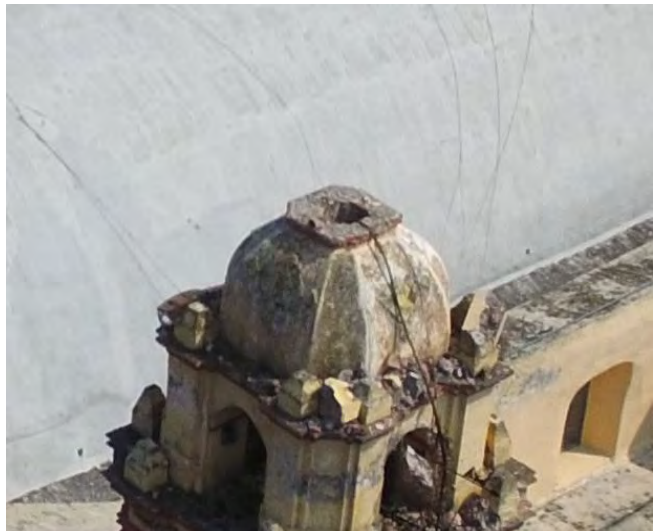
**Imagen 312.** Fotografía aérea en perspectiva de la torre de campanario del Templo y ex convento de San Bernardino de Siena, se aprecia el lugar que ocupaba la linternilla que colapsó por el sismo, octubre 2017.

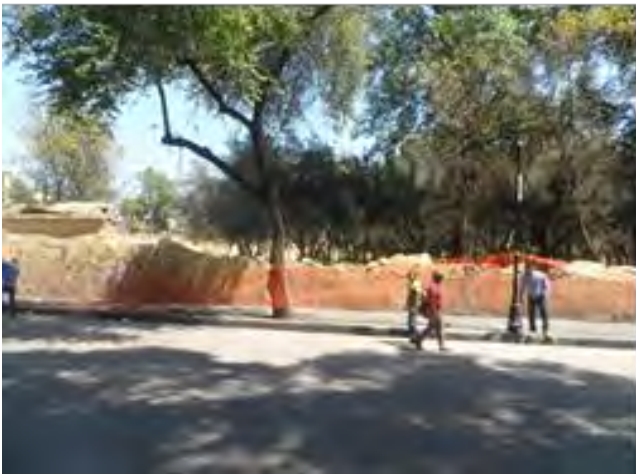
**Imagen 313.** Fotografía de la barda atrial poniente del Templo y ex convento de San Bernardino de Siena, se muestra la parte de la barda atrial que colapso por el sismo, octubre 2017.

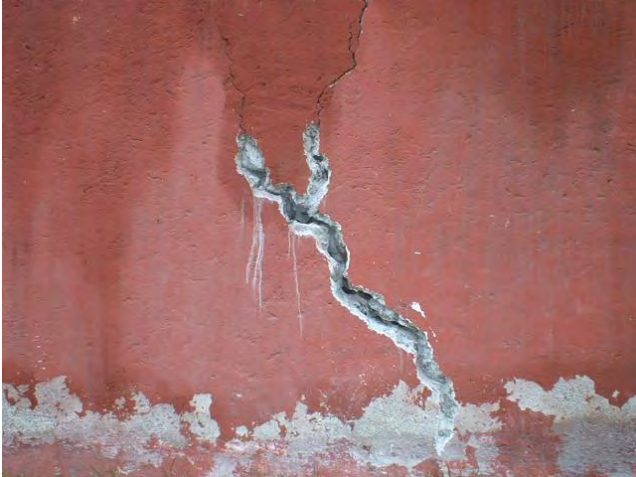
**Imagen 315.** Fotografía de la barda atrial norte del Templo y ex convento de San Bernardino de Siena, la cual en el año 2005 presentaba varias fisuras en toda su longitud, cuando se descubrió el aplanado para poder evaluar el daño, se encontró que la fisura era una grieta de un espesor y profundidad considerable, agosto 2005.

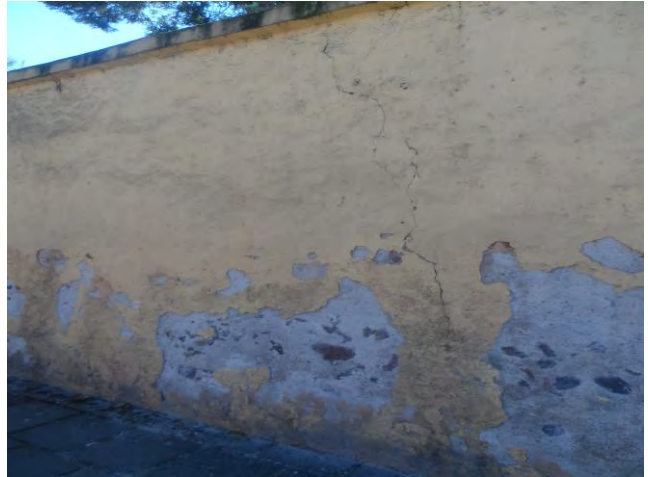
**Imagen 316.** Fotografía de la barda atrial norte del Templo y ex convento de San Bernardino de Siena, se muestran las fisuras que se formaron a todo lo largo de la barda atrial que no colapso en el sismo del 19 de septiembre, las fisuras existentes son similares a las que se presentaron en el año 2005, por lo que es necesario descubrir el aplanado para analizar y restaurar la barda atrial, octubre 2017.
