**Plan Maestro de Saneamiento y Conservación del  
Bien Patrimonial Arquitectónico y urbano del  
Centro Histórico de Xochimilco.  
Caso de Estudio: Las 17 Capillas de Barrio**

Raúl Hernández Bautista

Tesis para optar por el grado de Maestro en  
Diseño para la Rehabilitación, Recuperación y  
Conservación del Patrimonio Construido.

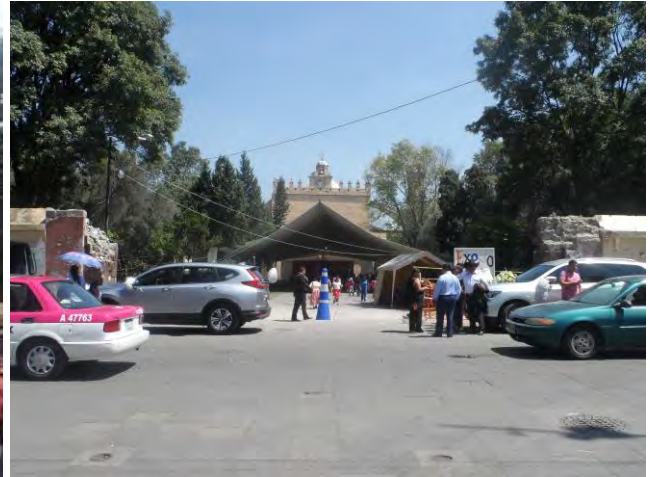
**Imagen 318.** Fotografía del Templo y ex convento de San Bernardino de Siena, se aprecia el espacio que ocupaba la Arcada Real que colapso a consecuencia del sismo del 19 de septiembre de 2017, octubre 2017.

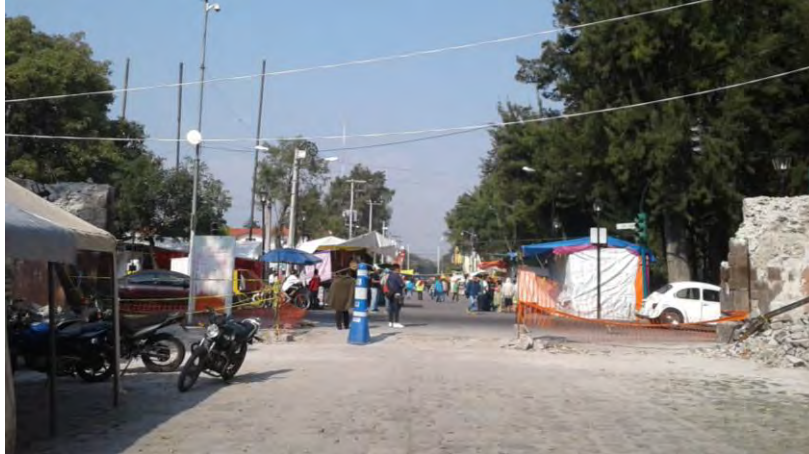
**Imagen 320.** Fotografía del espacio que ocupaba la Arcada Real del Templo y ex convento de San Bernardino de Siena, tomada del atrio hacia la calle, la cual colapso a consecuencia del sismo del 19 de septiembre, octubre 2017.

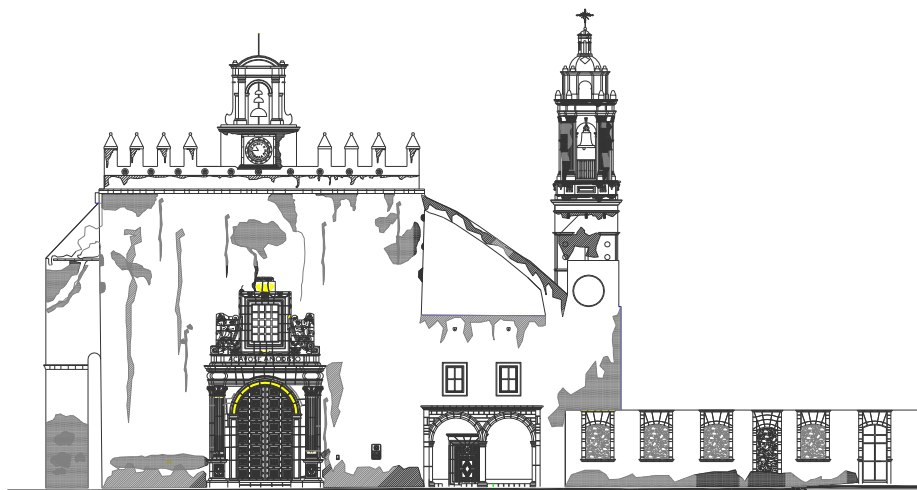
En ese entonces, se elaboró un levantamiento detallado de los daños que presentaba la fachada principal y los resultados se resumen de manera esquemática en la siguiente figura. En términos generales, los daños principales eran: desprendimiento de recubrimientos, exfoliación de la piedra, presencia de fauna y flora nociva, intervenciones no compatibles y agrietamientos entre otros.

**Imagen 325.** Plano de Levantamiento de Deterioros de la fachada principal del Templo y ex convento de San Bernardino de Siena, centro Histórico de Xochimilco, julio 2005.

Desde el punto de vista estructural los daños que afectaban a la fachada se agruparon de la siguiente manera: Daños en las bases y en el primer tramo de los fustes de columnas; Agrietamiento en la zona central de la portada de piedra; Fractura y desprendimiento de uno de los sillares que forman el arco del acceso principal y grietas con trayectoria vertical en el muro de mampostería, estas grietas van desde la sillería de piedra que enmarca el acceso principal hasta la bóveda de la nave principal abarcando el espesor completo del muro; son la continuación de aquellas que se propagan por la portada de piedra.

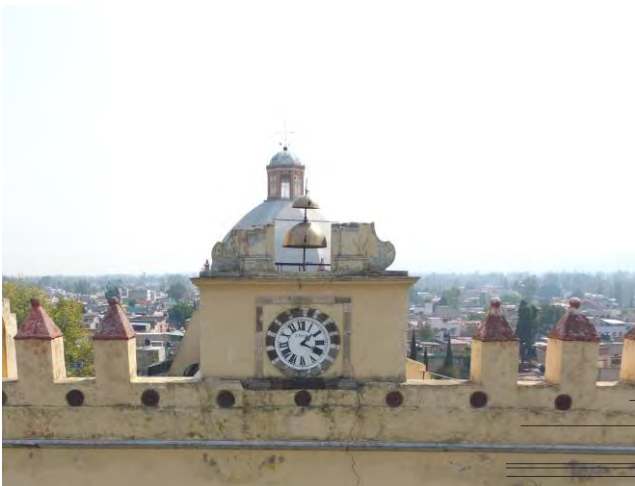
**Imagen 328.** Fotografía del reloj que se ubica sobre la fachada principal del Templo y ex convento de San Bernardino de Siena, se puede apreciar que el área de la Espadaña que contaba con elementos de fijación no colapsó en el sismo del 19 de septiembre, octubre 2017.

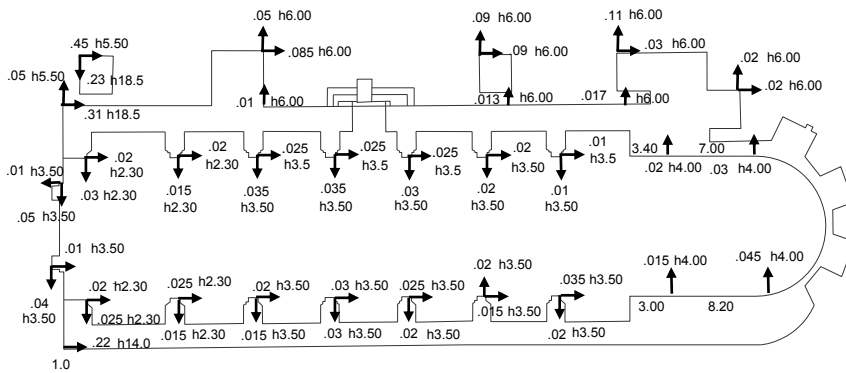
La nave del Templo se encuentra inclinada hacia el sur y hacia el oriente alrededor de uno por ciento en promedio. Atención especial llama la zona del ábside, porque ésta se encuentra inclinada hacia el norte aproximadamente 0.7 por ciento mientras que la nave está inclinada casi la misma magnitud pero en sentido contrario, a continuación se muestran los registros de la inclinación y las mediciones que se realizaron en varios puntos de la estructura.

**Imagen 331.** Imagen de la planta Arquitectónica Templo y ex convento de San Bernardino de Siena, en la cual se pueden apreciar el Levantamiento de la inclinación de los elementos de soporte. Los vectores indican la dirección de la inclinación; la magnitud y la altura, h, en la que fueron medidas las inclinaciones se indican en metros, julio 2005.

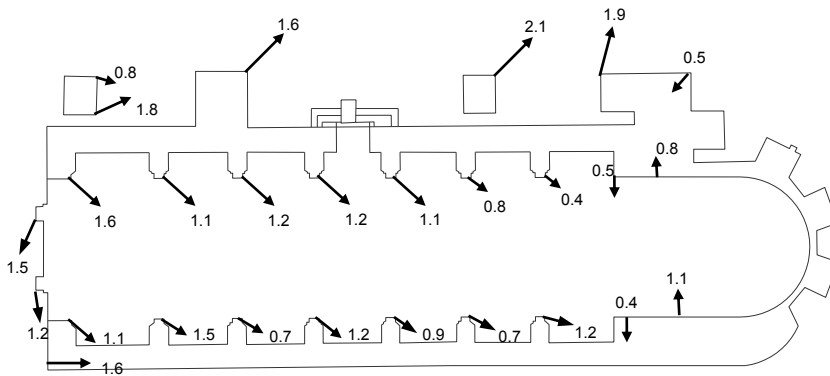
**Imagen 332.** Imagen de la planta Arquitectónica Templo y ex convento de San Bernardino de Siena, se pueden apreciar los desplomos de la nave principal en porcientos. Los vectores representan a una escala ampliada la magnitud y dirección de la inclinación de los elementos de soporte, julio 2005.

- Por otra parte, los registros que se tienen de la inclinación de la estructura indican que el ábside se encuentra inclinado hacia el norte y no hacia el sur como el resto de la construcción. De acuerdo con estos resultados, la nave sufre un efecto de torsión; sin embargo, no se observaron daños relativos a este efecto, probablemente, debido a que el ábside fue añadido posteriormente, o su construcción se realizó cuando la nave prácticamente había sido concluida.
