**DIAGNÓSTICO VISUAL DEL ESTADO ACTUAL DE LOS PAVIMENTOS EN LA
COMUNA BOSTON, BARRIO PROVIDENCIA COMPRENDIDO ENTRE LA CARRERA
21 BIS A LA 19 Y LAS CALLES 20 HASTA LA 24 DE LA CIUDAD DE PEREIRA,
RISARALDA**

UNIVERSIDAD LIBRE SECCIONAL PEREIRA

PROGRAMA DE INGENIERÍA CIVIL

ENERO 2014

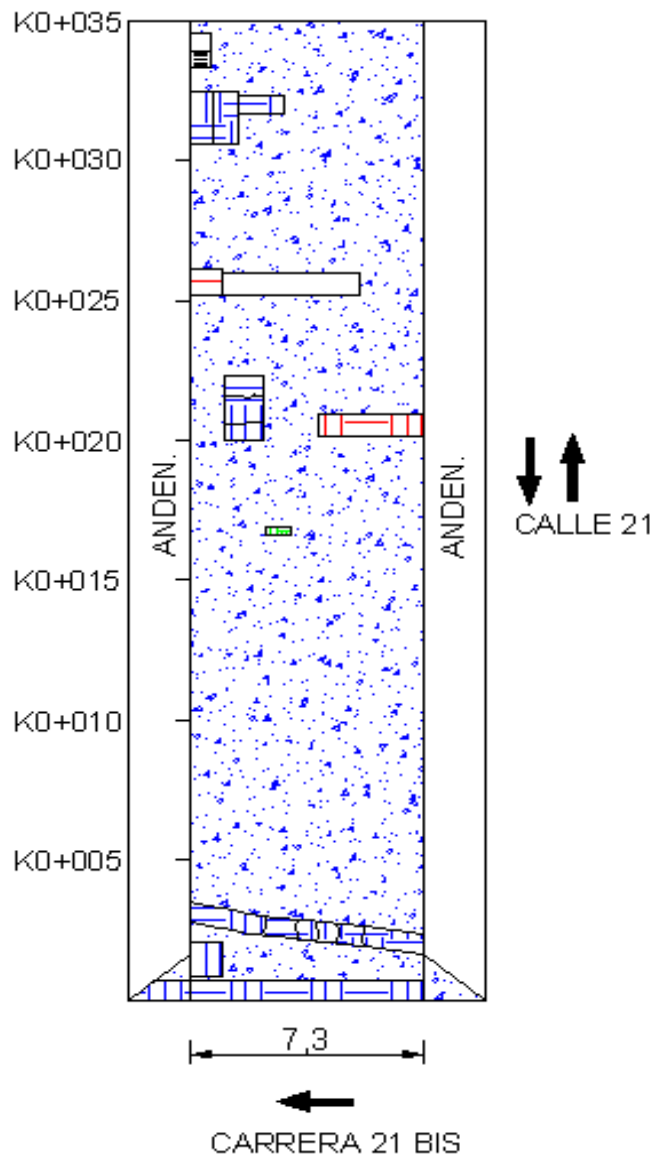
Figura 14. Ejemplo del tramo C 32 pavimento flexible dibujado en AutoCAD.

Al realizar la inspección visual se hicieron esquemas en borrador, que luego se digitalizaron en AutoCAD 2011 (ver anexos), como se puede ver en la figura 14 y figura 15. Se entregarán planos magnéticos que muestran en planta la geometría de la vía, daños y severidades, visualizando el estado actual del pavimento y facilitando la ubicación de los daños para futuras reparaciones.

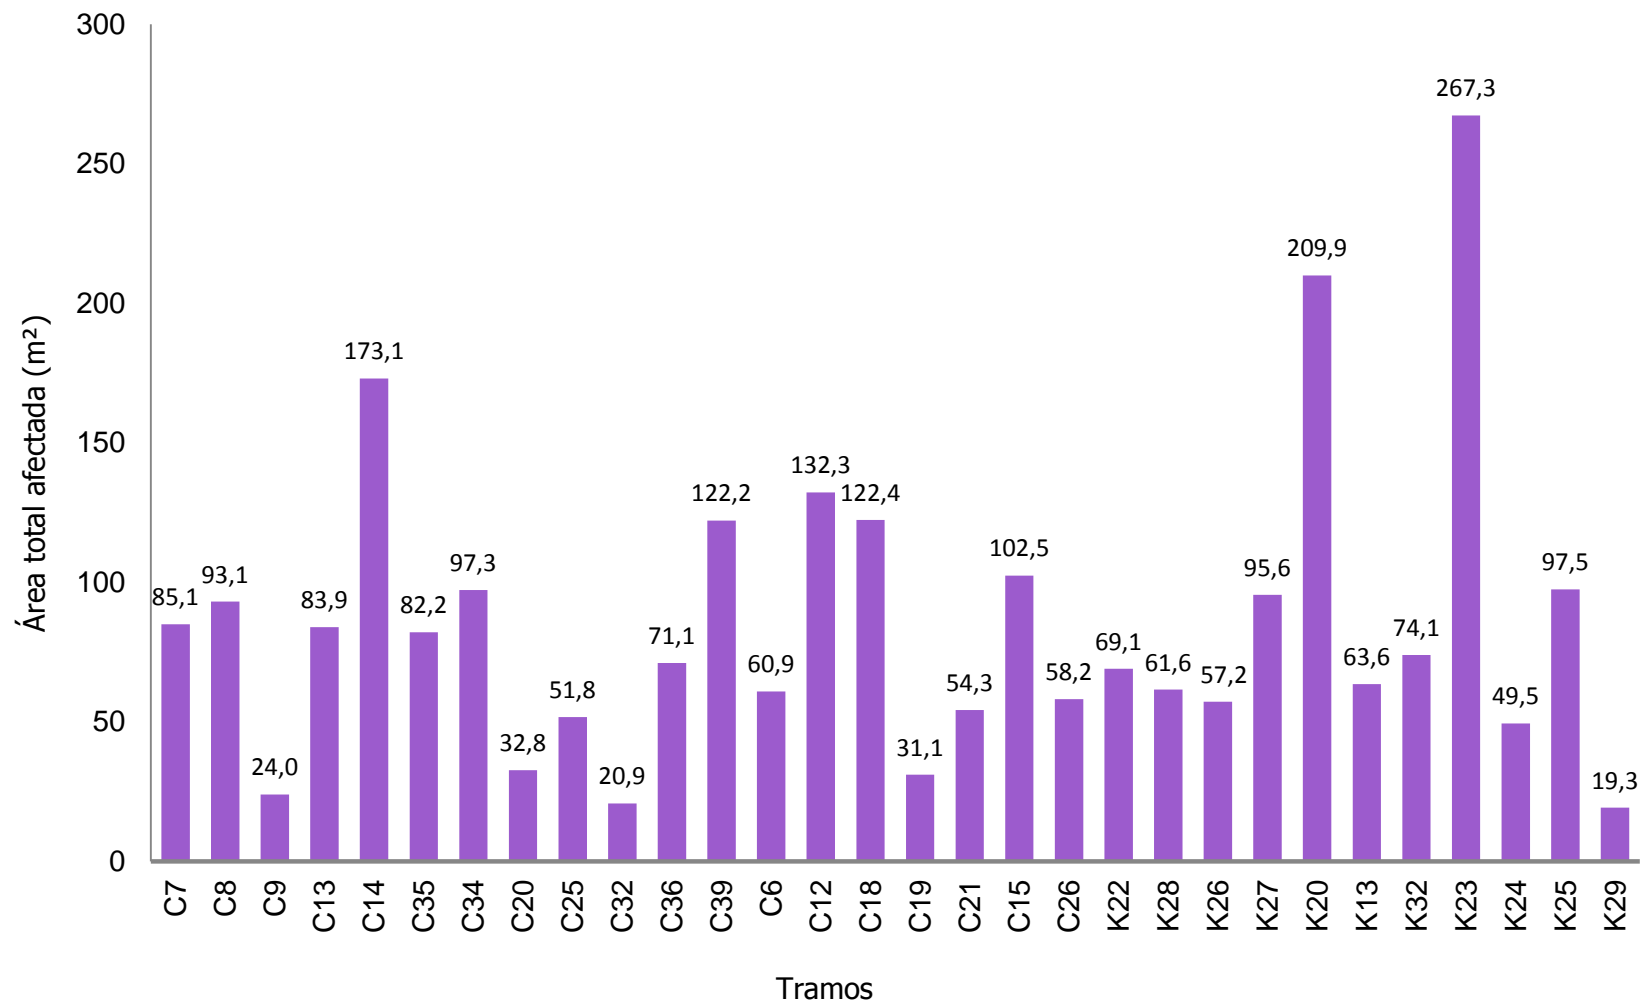
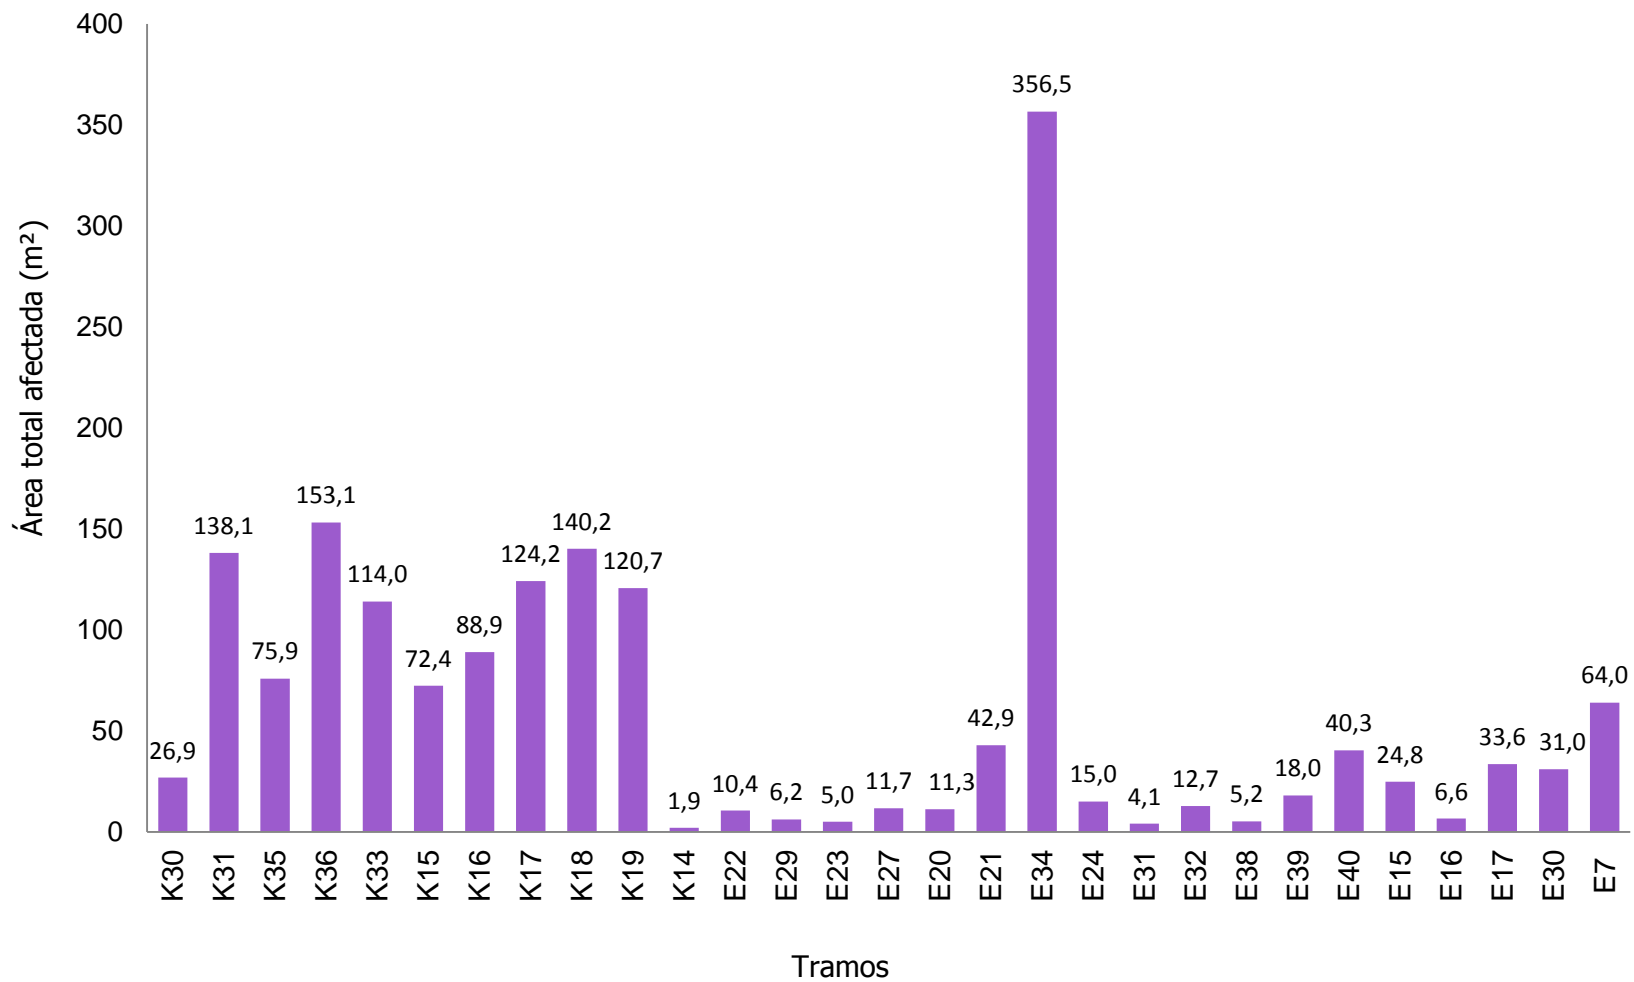
Figura 19. Área total afectada por tramos.

Los tramos más afectados y las áreas totales de daño, como se puede observar en la tabla 12, al obtenerse esta información se realizó una gráfica que ilustra la afectación de cada tramo en un diagrama de barras, mostrada en la figura 19, en el eje de las abscisas los tramos inspeccionados, en el eje de las ordenadas el área afectada en cada tramo.

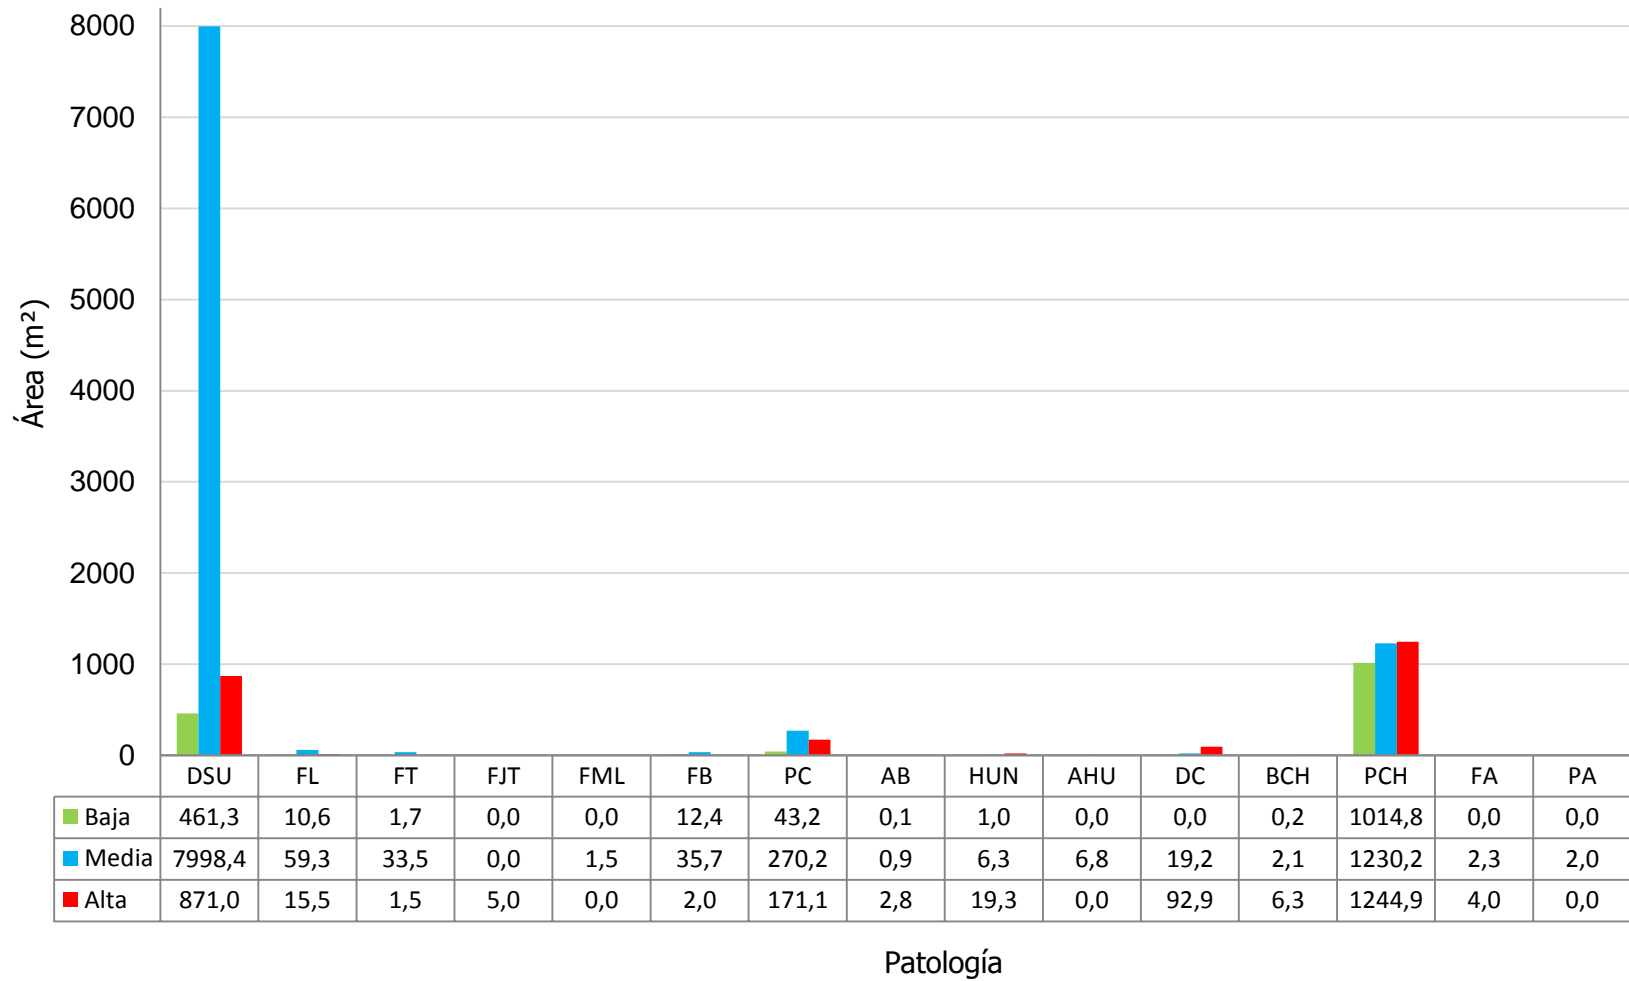
Figura 20. Distribución de los daños por severidad y tipo.

En la tabla 13 se registran las patologías encontradas con sus respectivas severidades, haciendo uso de los formatos diligenciados en campo, se presenta una gráfica general de daños como se ilustra en la figura 20, tiene como finalidad generar una gráfica de ocurrencia de daños por niveles de severidad bajo (figura 21), medio (figura 22), alto (figura 23), donde se ilustran las áreas afectadas por tipo de daño y los porcentajes de afectación respecto al área total inspeccionada.

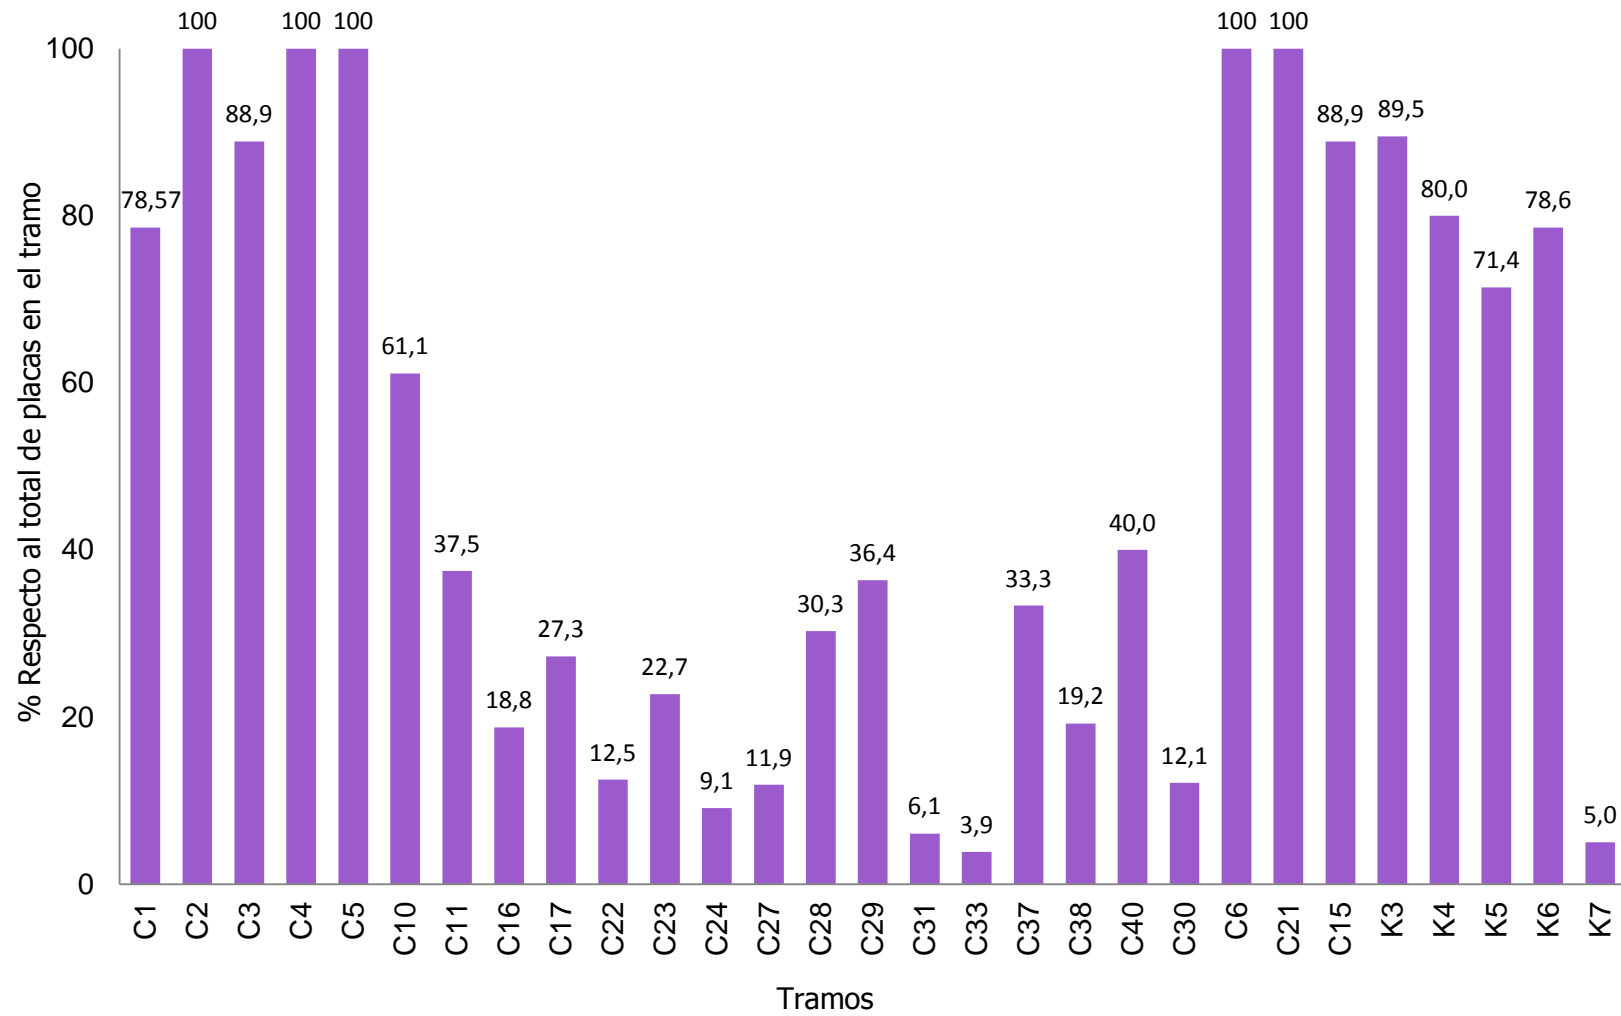
Figura 24. Porcentaje de daño por tramos respecto al total de placas en el tramo.

9.10.1.1 Estado del pavimento respecto al total de losas afectadas. En la tabla 14 se registraron los datos por tramos, el número de losas que lo conforman y los tipos de daño que presentan, utilizando los esquemas en planta. Con esta información se realizó un gráfico que ilustra los tramos con mayor afectación como se muestra en la figura 24.

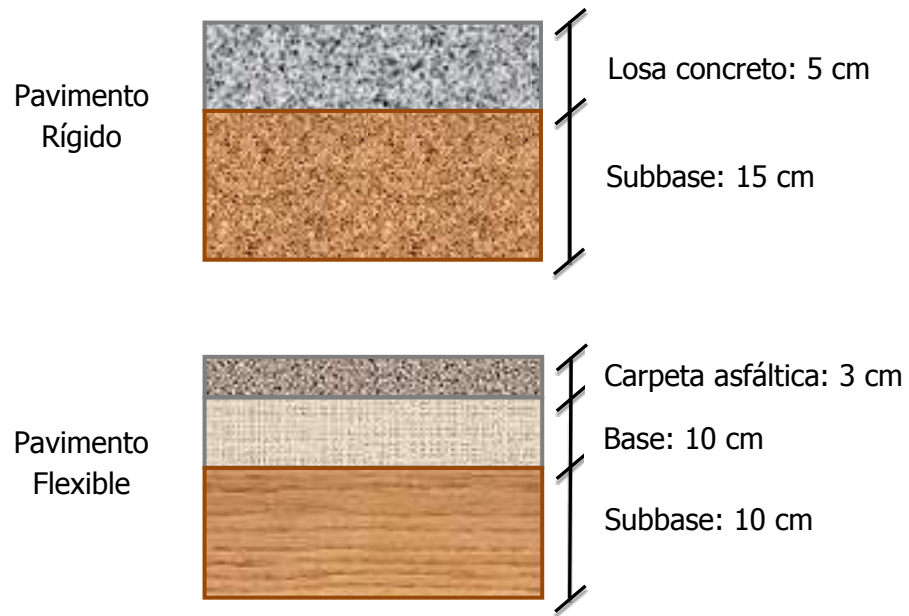
Figura 39. Estructura existente del pavimento.

9.14.1 Presupuesto de valoración. La estimación del presupuesto se basó en el análisis de precios unitarios (APU) suministrado por la Gobernación de Risaralda 2013. Para el presupuesto se realizó un apique en el sitio donde se verificó el espesor de la estructura para pavimento rígido y flexible como se representa en la figura 39 según la foto 10 y 11, los costos de cada tramo (calle, carrera y esquina), en cada presupuesto se incluye la cantidad, valor en pesos de los materiales y sistemas utilizados para hacer los respectivos mantenimientos y reparaciones de las vías (ver anexos).

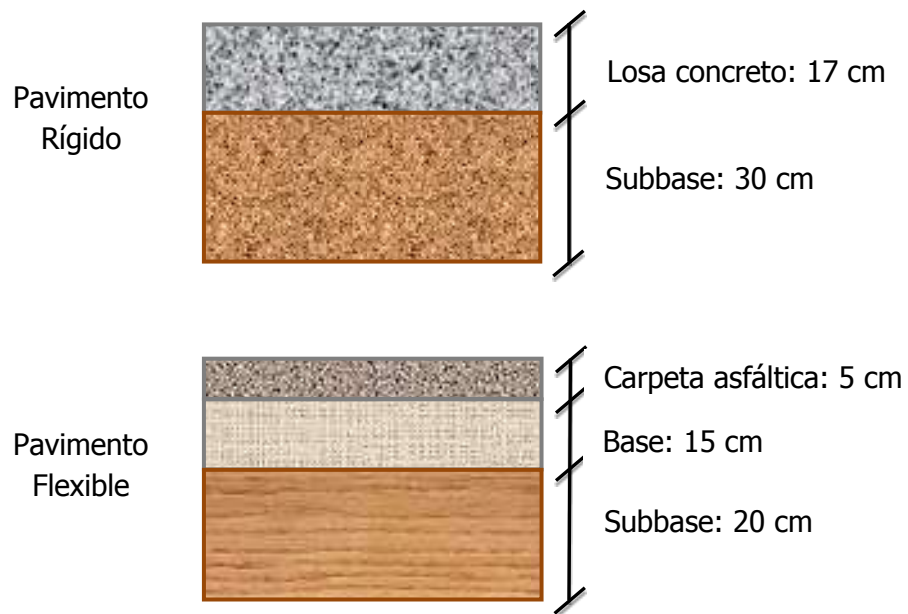
Figura 42. Estructura utilizada para el presupuesto de reparación de los pavimentos.

9.14.2 Presupuesto de reparación. Se tiene en cuenta que los tramos (calle, carrera y esquina) que presentan fallas con una severidad media a baja el proceso de reparación es hacer un sellamiento o fresado de 5 cm de espesor, no obstante en los tramos que se ilustran en la tabla 30 que presentan severidades altas se requiere de la modificación de la

estructura, la cual se obtuvo realizando el diseño del pavimento flexible por el método de DEPAV y del pavimento rígido por el método de correlación, ilustrados en la figura 42.
