**DIAGNÓSTICO DE LAS PATOLOGÍAS ESTRUCTURALES DEL PUENTE LA  
ESNEDA, UBICADO SOBRE EL RIO OTÚN ENTRE LOS MUNICIPIOS DE  
PEREIRA Y DOSQUEBRADAS, RISARALDA**

**UNIVERSIDAD LIBRE SECCIONAL PEREIRA  
FACULTAD DE INGENIERÍAS  
INGENIERÍA CIVIL  
PEREIRA  
2018**

**ASESOR:  
ING. ADÁN SILVESTRE GUTIÉRREZ**

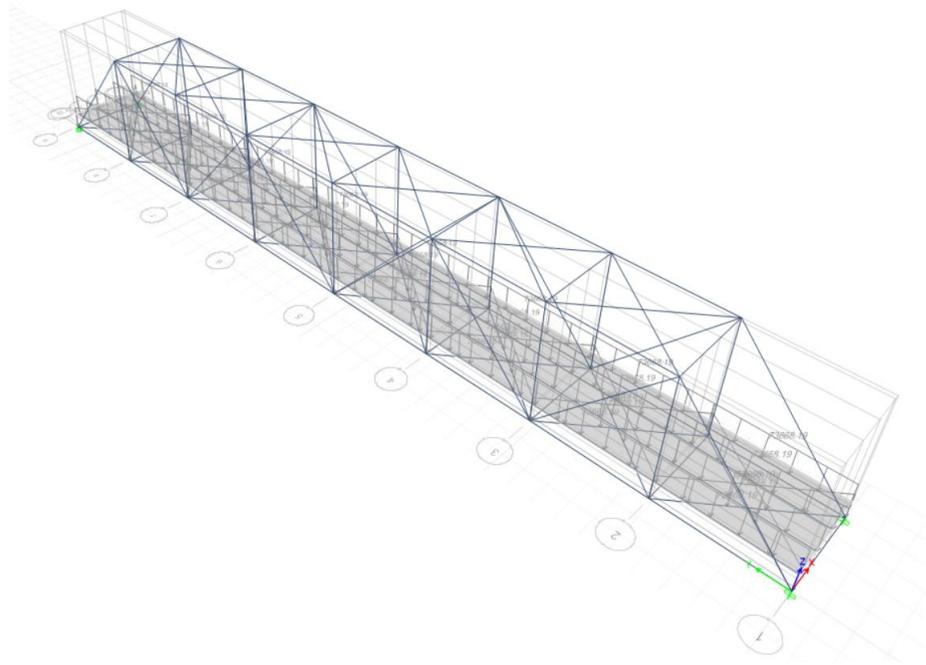
Figura 19. Vista De Las Cargas Muertas Uniformemente Distribuidas

En las figuras 18 y 19 se muestra como quedan distribuidas las cargas vivas y muertas, las cuales han sido asignadas a las vigas longitudinales y, las riostras quienes transfieren las cargas de manera eficiente. Las figuras 20 y 21 muestran el diagrama de momentos que se generan en las vigas que están recibiendo la carga del puente, estos son de cargas muertas y cargas vivas respectivamente.

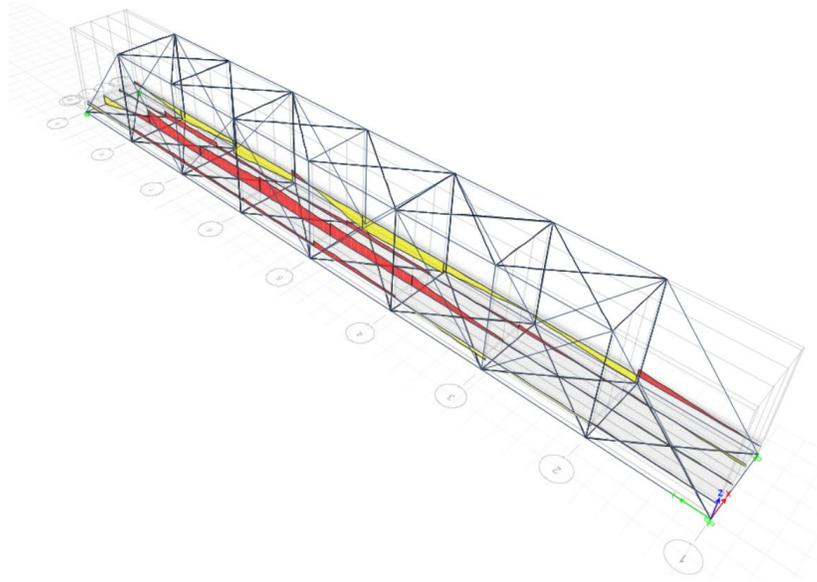
Figura 21. Posibles Deformaciones Por Cargas Axiales Viva

El puente no presenta grandes desplazamientos ni grandes deformaciones dado que está en buen estado, aunque es necesario resaltar, que en el programa no se analizan los tipos de conexiones donde se evidencia el mayor problema por la corrosión y tipos de materiales usados de reciclaje, por ejemplo, platinas con huecos de pernos o tornillos, varilla corrugada, entre otros. Esto puede generar esfuerzos concentrados, y no desarrollar una transferencia de cargas adecuada a los cimientos de la estructura.

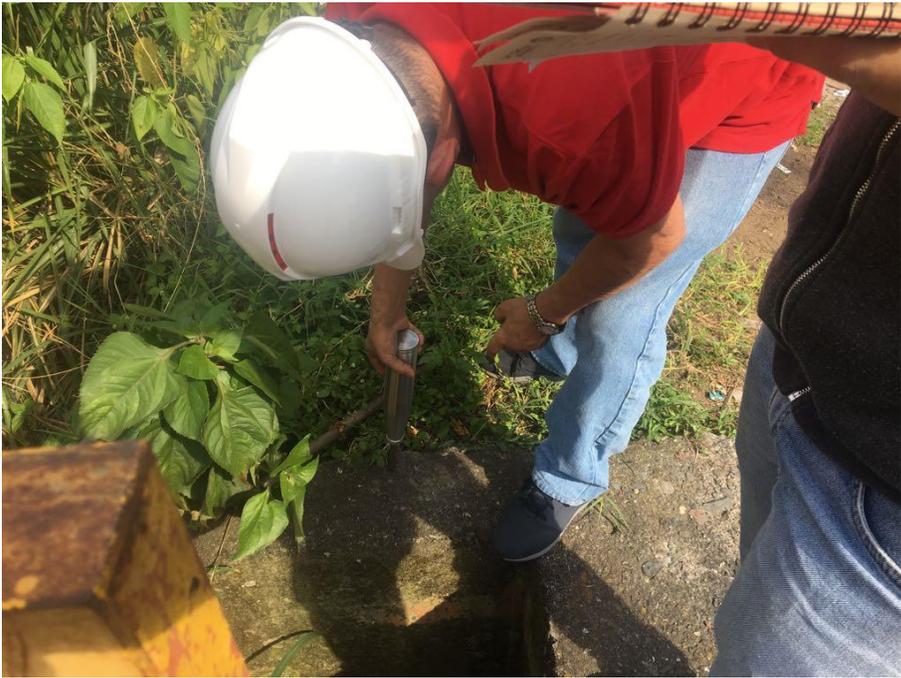
Figura 24. Lectura de datos

Las últimas tres pruebas se desprecian ya que en la norma INVIAS 413 – 13 dice que si en una prueba tres o más datos se descartan, se debe repetir la prueba hecha.
