EVALUACIÓN DEL ESTADO DEL ARTE DE LA INFRAESTRUCTURA HIDRÁULICA
(PASOS DE AGUA Y OBRAS DE ARTE) Y TALUDES DE LA RED VIAL SECUNDARIA
DEL TRAMO MOTEL AS DE AMOR VÍA ARMENIA MUNDO NUEVO Y EL ACCESO
EDIFICIO DE BELLAS ARTES (UTP), MUNICIPIO DE PEREIRA.

UNIVERSIDAD LIBRE SECCIONAL PEREIRA
FACULTAD DE INGENIERÍA
INGENIERÍA CIVIL
PEREIRA, RISARALDA

2018

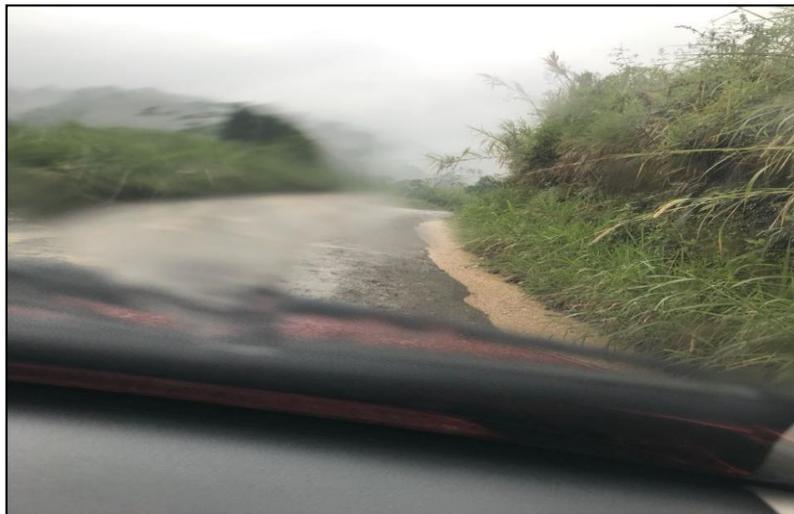
Figura 11. Vía sin obras de captación

En las siguientes figuras, se observa la falta de obras de captación de aguas lluvia, las canales que hay a lado y lado de la vía son naturales y cada día más grandes por la socavación del agua.

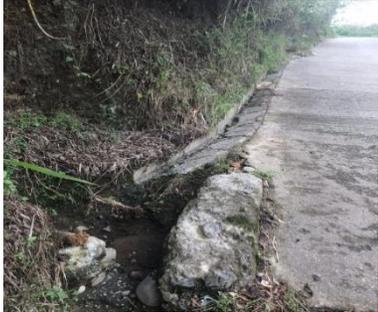
Se puede evidenciar que el encole esta obstruido por diversas vegetaciones suelos y escombros, los cuales evitan el flujo de las aguas escorrentías.

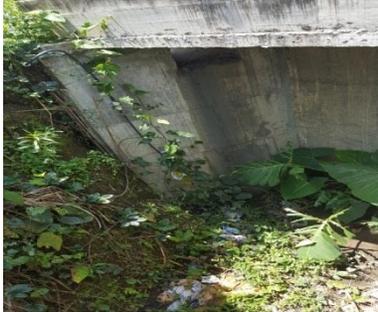
Se puede evidenciar que carece de mantenimiento, con acumulación de basuras y material, los cuales impiden un buen funcionamiento.
2	k0+200

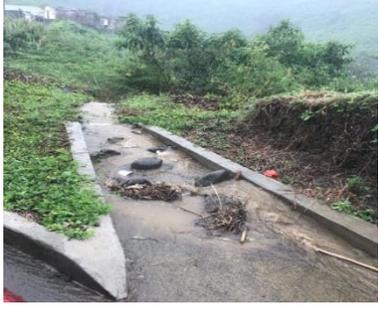
Presencia de material orgánico, el cual con el tiempo puede generar taponamiento.

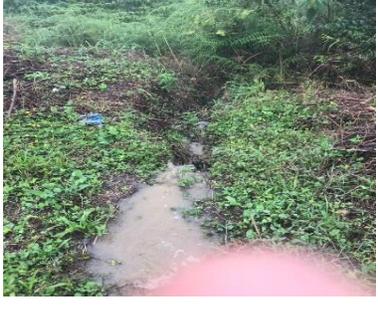
Totalmente obstruido por vegetación, escombros y suelo orgánico, por lo cual el agua abrió su propio camino para tener fluidez.
3	K0+970

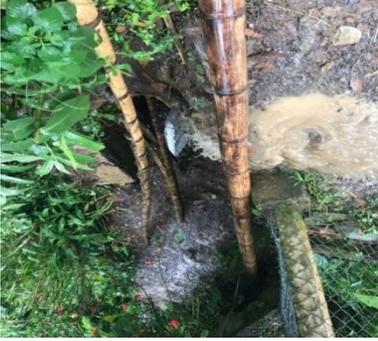
Empozamiento de aguas en el puente por mal manejo de las mismas, tiene presencia de material vegetal, guadas y poco escombros, sin embargo el paso de agua tiene buena fluidez.

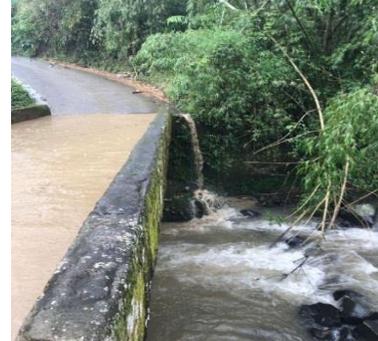
El puente tiene empozamientos por mal manejo de aguas lluvias, pero la fluidez del agua al momento de desembocar en el rio no tiene ningún obstáculo, teniendo paso libre, está buenas condiciones.

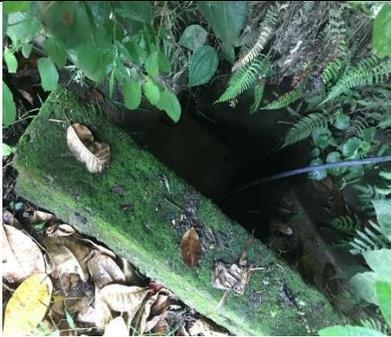
Presencia vegetal, la cual puede generar taponamientos en el encole.

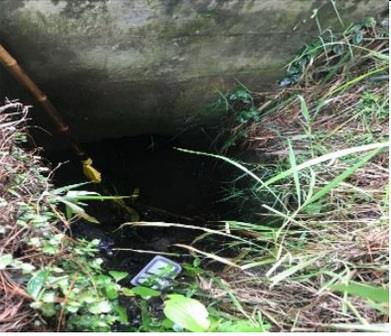
Presencia de materia orgánica, la cual aún no a taponado la tubería, por ende, tiene buena fluidez del paso de agua.

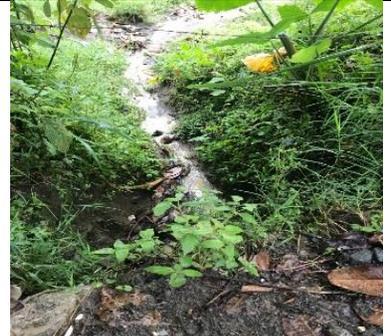
Se observan basuras y presencia vegetal, el agua se abre paso por si sola después de pasar por el descole, desembocando en el rio Consota.
6	K1+400

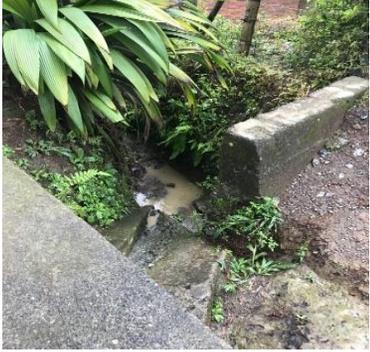
Presencia de materia orgánica.

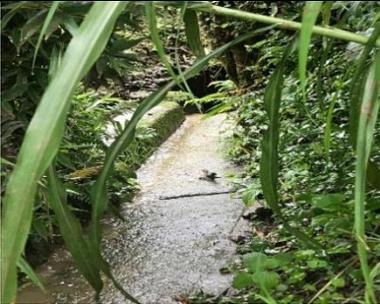
Presencia de vegetales, los cuales no obstruyen el movimiento ni flujo de agua.

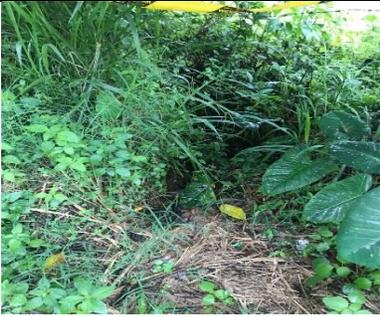
Totalmente obstruido, se observa mantenimiento inadecuado, en los alrededores se presenta socavación debido al estancamiento de agua por obstaculización.
8	k2+870

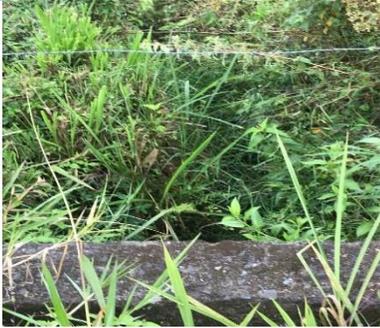
Totalmente obstruido por maleza y arena orgánica, no permite que el paso del agua sea el adecuado para hacerle la entrega al descole.

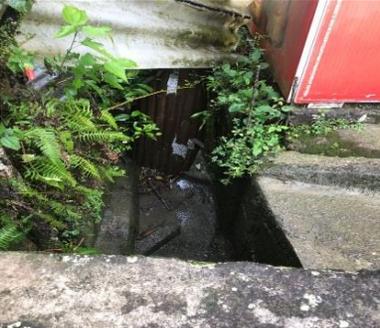
Presencia de láminas de zinc y algunas basuras vegetales, no hay mantenimiento adecuado.
9	k2+870

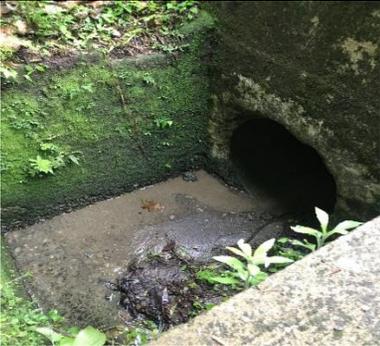
Hay presencia de lodos, pero no presenta obstaculización del flujo de las aguas lluvias.

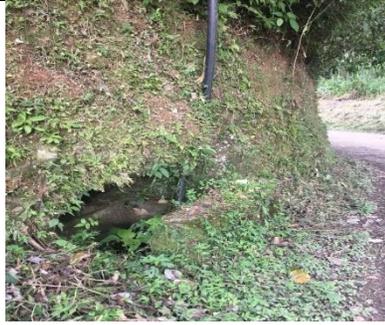
El encole se encuentra totalmente taponado tanto la poceta como la tubería por tierra materia orgánica y vegetación

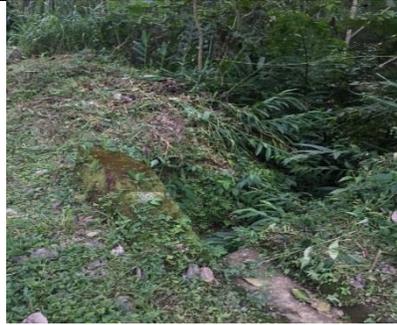
El descole está lleno de material orgánico de vegetación se encuentra en mal estado, no se le da el mantenimiento adecuado para manejar y darle paso a las aguas fluviales.
15	k5+690

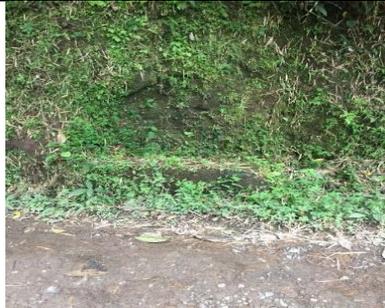
Se encuentra en mal estado taponado totalmente sin paso algún de aguas

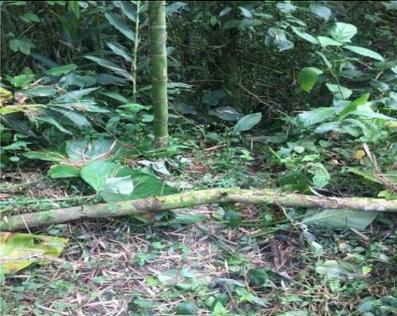
Se puede evidenciar que carece de mantenimiento, con acumulación de basuras y materia vegetal impidiendo así el buen funcionamiento de este paso de agua.

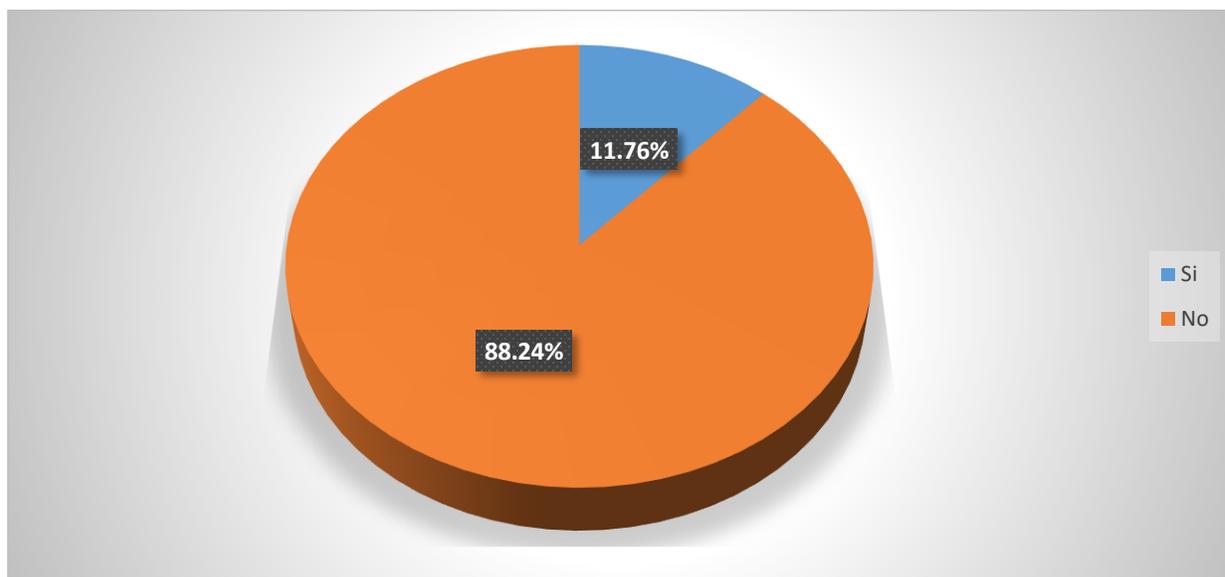
Figura 17. Fracturas o desprendimientos

El 88,24% de los pasos de agua, no presentan ninguna fractura ni desprendimiento, el otro 11,76% si, observados en el paso de agua 1 (k 0 + 200) y en el número 4 (K0+970), a continuación, se detalla si corresponden a encole o descole y en que parte de la estructura se presentan.

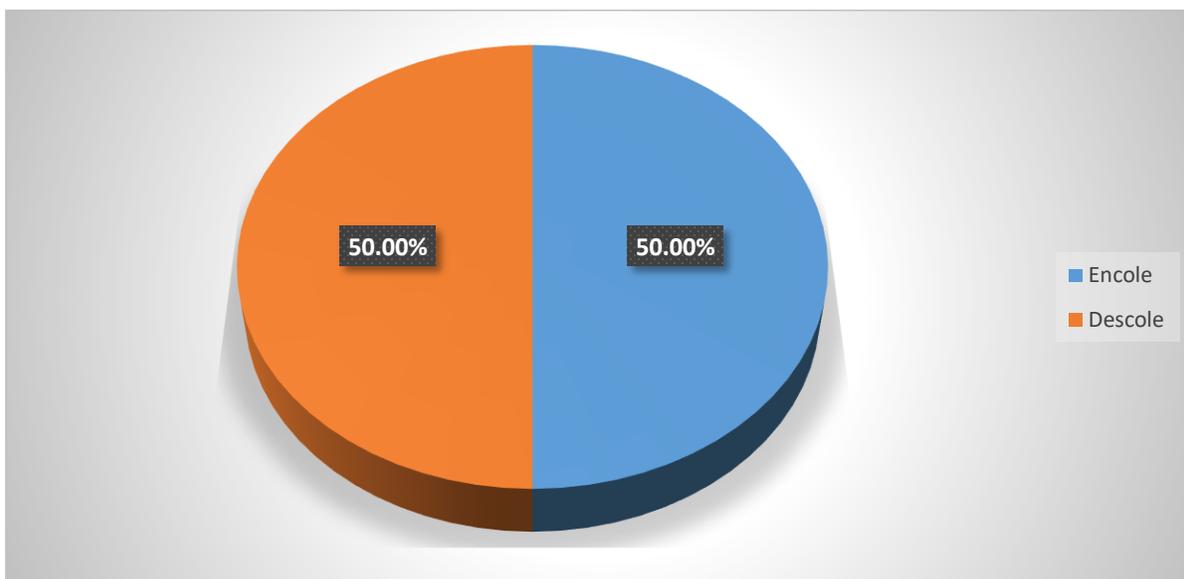
Figura 18. Fracturas o desprendimientos por elementos (encole y descole)

El 50,00% de los pasos de agua evaluados, presentan fracturas o desprendimientos en el encole y el otro 50,00% en el descole.

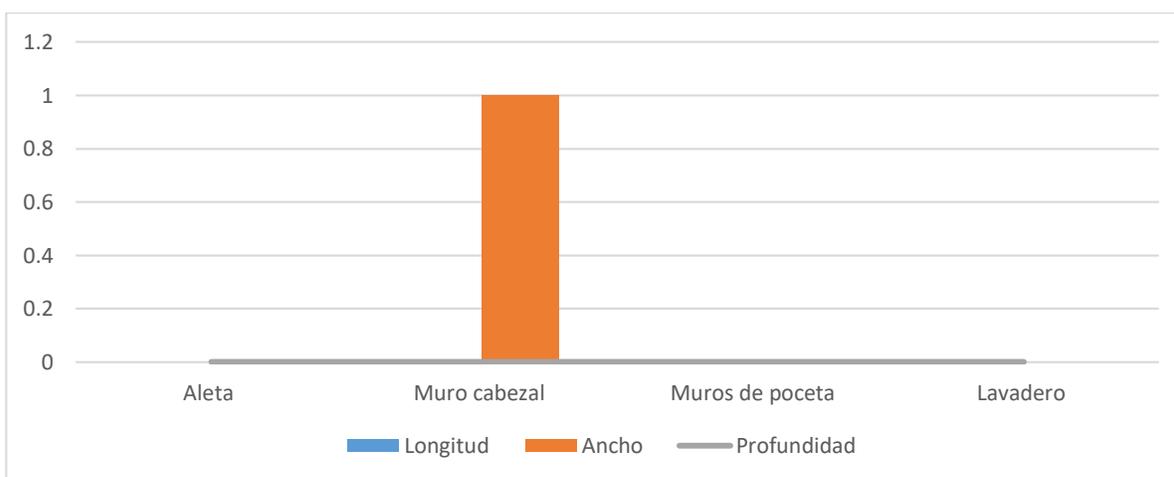
Figura 19. Elementos afectados por fracturas o desprendimientos en el encole

Solo uno de los pasos de agua evaluados, presenta una fractura en el encole, observada en el ancho de la aleta, muro cabezal y lavadero del mismo, como se detalla en la siguiente figura:

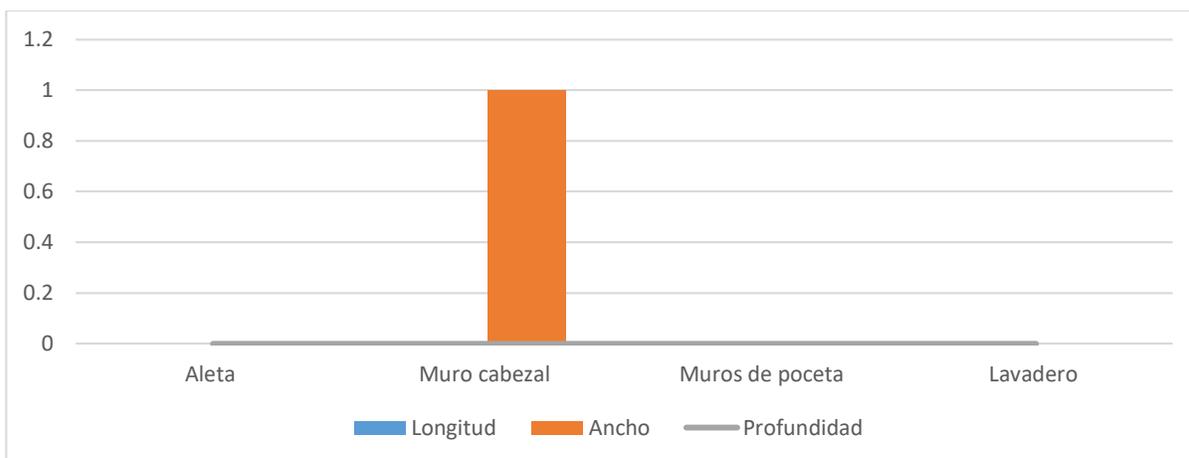
Figura 20. Elementos afectados por fracturas o desprendimientos en el descole

El paso de agua que presenta una fractura en el descole, éste se aprecia en el ancho del muro cabezal.

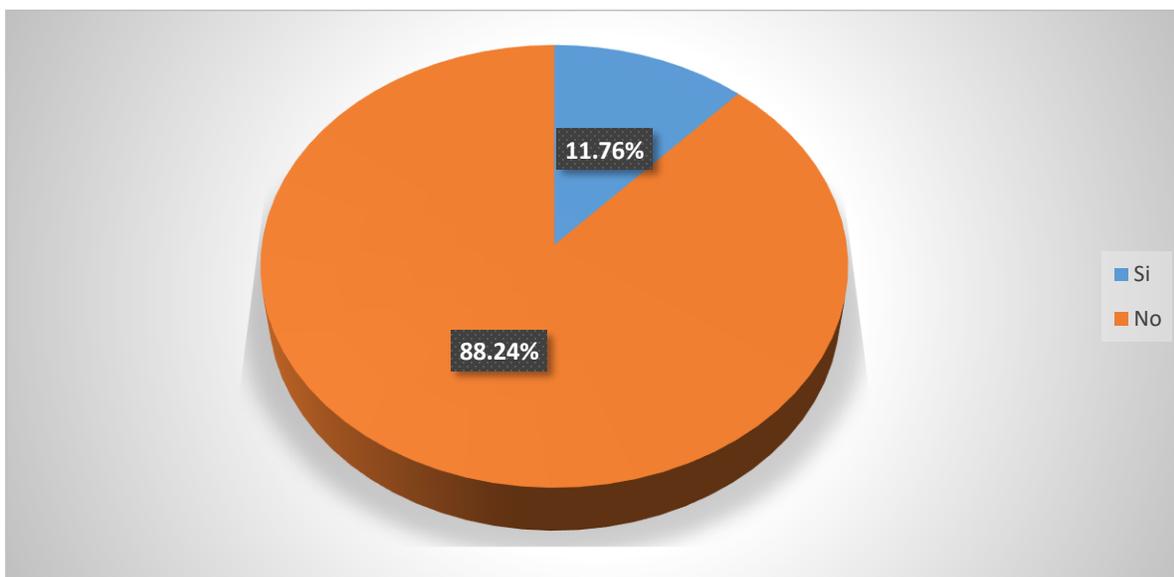
Figura 21. Grietas o fracturas en canales disipadores

El 88,24% de los pasos de agua, no presentan ninguna grieta o fractura en los canales disipadores, el 11,76% si, es decir, dos de los pasos de agua, correspondiente al número 13 (k4+420) y número 17 (k6+220), en la siguiente tabla y gráfica se detalla el tipo de grieta.

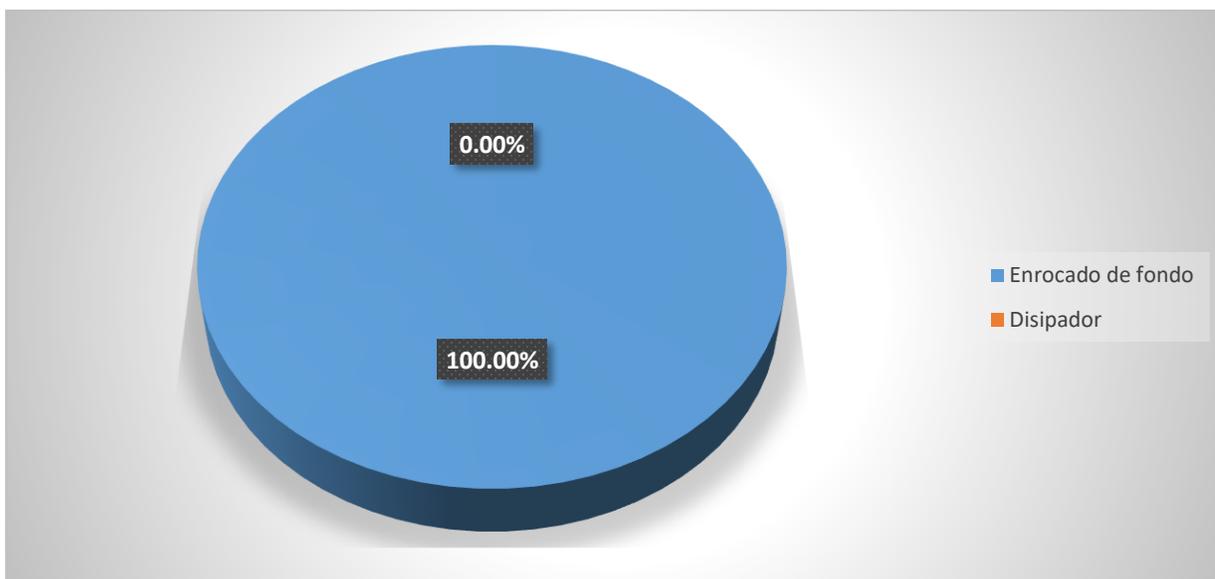
Figura 22. Tipo de grietas o fracturas en canales disipadores

Las grietas o fracturas presentadas en los canales disipadores son de tipo enrocado de fondo.

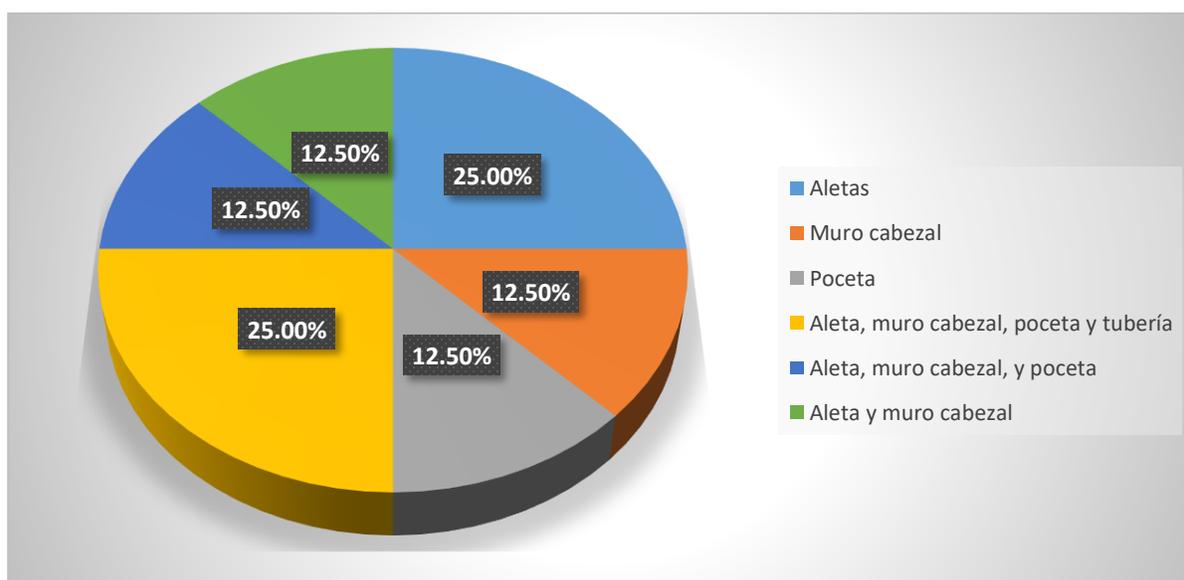
Figura 23. Elementos afectados por exposición de acero de refuerzo

En el 25,00% de los pasos de agua que tienen afectación por exposición de acero de refuerzo, ésta se presenta en la aleta, muro cabezal, poceta y tubería, otro 25,00% en aletas, el restante 50,00% se divide en 4 partes iguales, correspondientes al 12,50%, para muro cabezal y poceta, otro grupo es afectado por esta patología en la aleta, muro cabezal y poceta y otro en la aleta y muro cabezal.

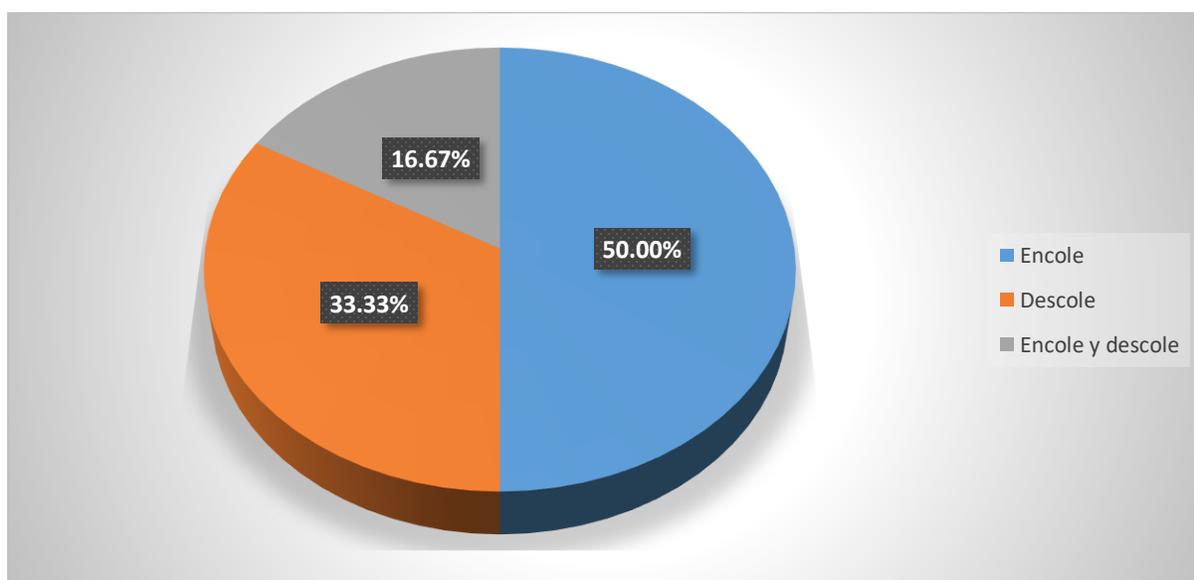
Figura 24. Parte de la aleta afectada por exposición de acero de refuerzo

En el 50,00% de las aletas de los pasos de agua que presentan afectación por exposición de acero de refuerzo, se observa dicha patología en el encole, en el 33,33% se detalla en el descole y un 16,67% es afectado tanto en el encole como en el descole.

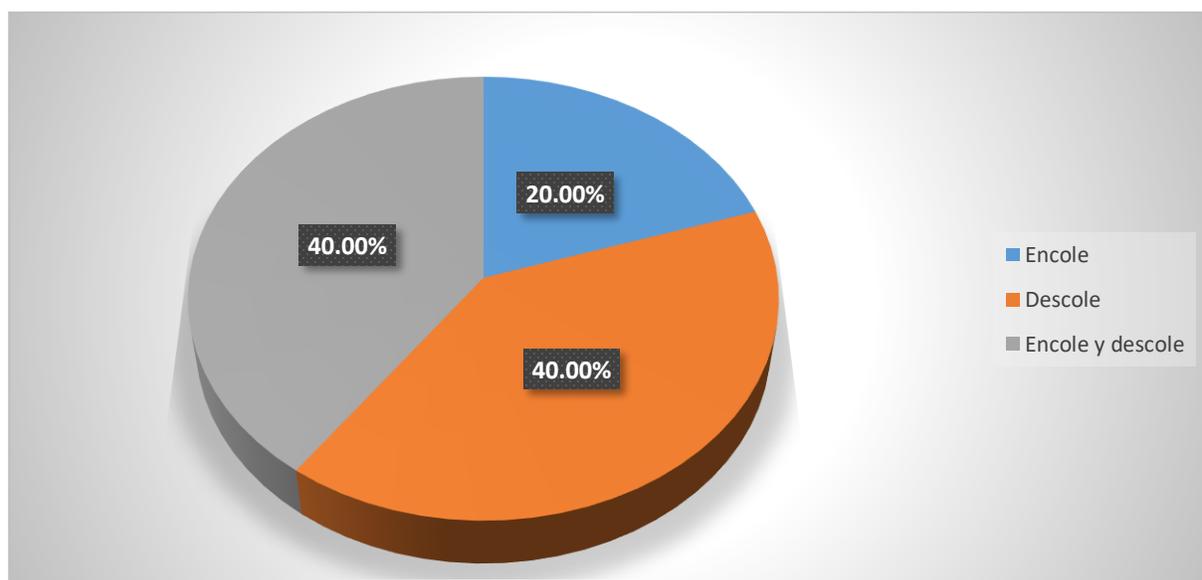
Figura 25. Parte del muro cabezal afectado por exposición de acero de refuerzo

En el 40,00% de los pasos de agua se presenta afectación en el muro cabezal, por exposición de acero de refuerzo tanto en el encole como en el descole, en otro 40,00% la afectación se da en el descole, en 20,00% en el encole.

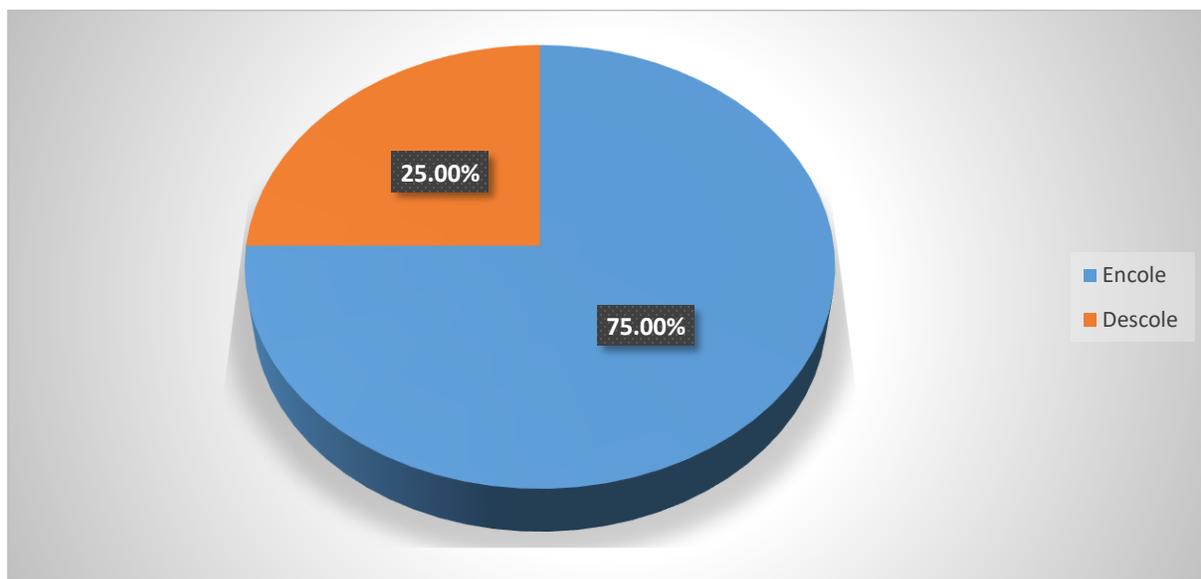
Figura 26. Parte de la poceta afectada por exposición de acero de refuerzo

El 75,00% de las pocetas que presentan exposición de acero de refuerzo, son afectados en su encole, el otro 25,00% es afectado en el descole.

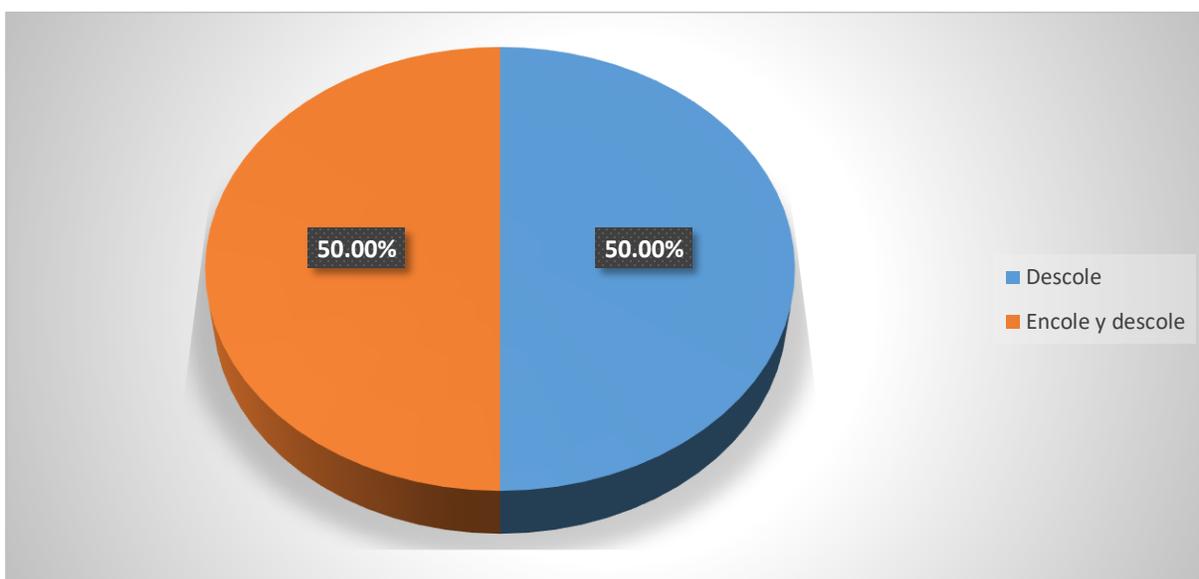
Figura 27. Parte de la tubería afectada por exposición de acero de refuerzo

La afectación por exposición de acero de refuerzo en la tubería, afecta en un 50,00% al descole y el encole, y en otro 50,00% al descole.

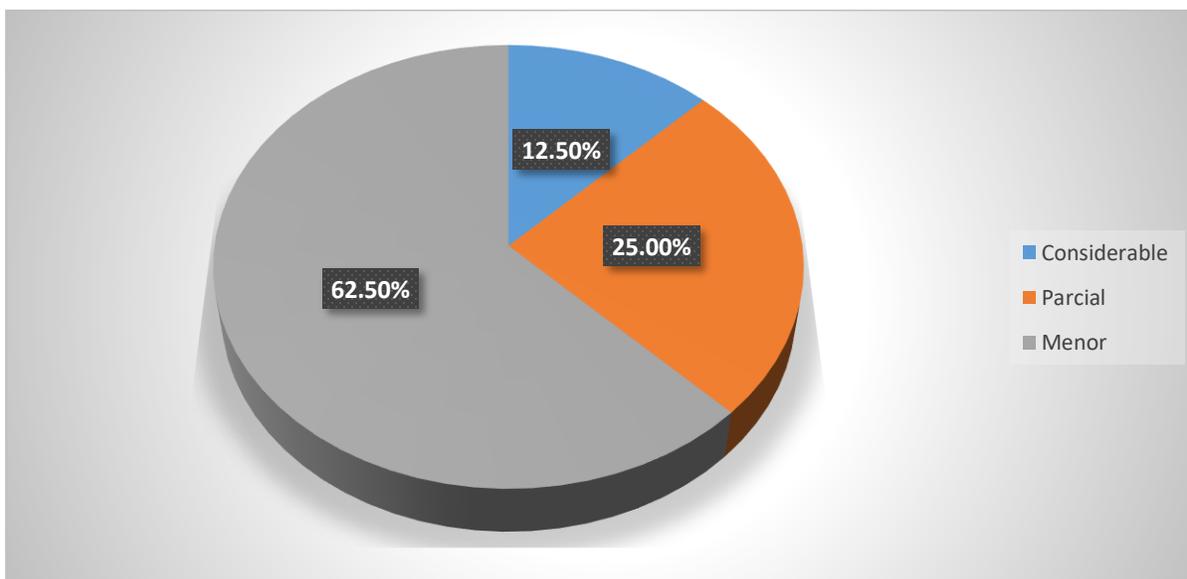
Figura 28. Nivel del daño por exposición de acero de refuerzo

Se encontró que el 62,50% de los daños encontrados por exposición de acero de refuerzo se clasifican como menores, el 25,00% son parciales y el 12,50% considerable.

El daño considerable se presenta en el paso de agua número 15 (k5+690), en el muro cabezal, aleta, poceta y tubería, además se observó que tanto el encole como el descole se encuentran totalmente tapados y obstruidos por materia vegetal y orgánica.

Los daños parciales se presentan en el muro cabezal, aleta y poceta del paso de agua número 8 (k2+870), en el cual se detalla, además, que el encole del muro cabezal se encuentra agrietado con socavación en los laterales y en el muro cabezal, aleta, poceta y tubería del paso de agua número 13 (k4+420), que presenta obstrucción en el descole por material vegetal, limitando el flujo del agua.

En los pasos de agua, en los cuales se tienen daños por exposición de acero de refuerzo en un nivel menor, se observa obstrucción y taponamientos por arena y material vegetal.

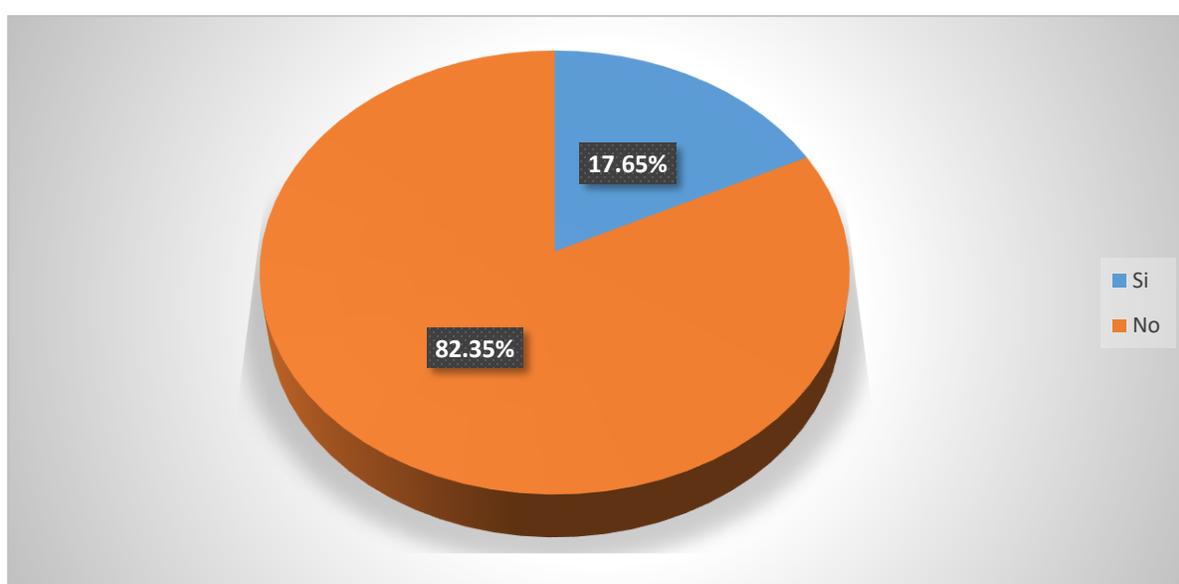
Figura 29. Socavación del concreto y suelo de fundación

El 17,65% de los pasos de agua evaluados, presenta socavación del concreto y suelo de fundación en aletas, solados y/o muro cabezal, por su parte, el 82,35% no tienen esta patología.

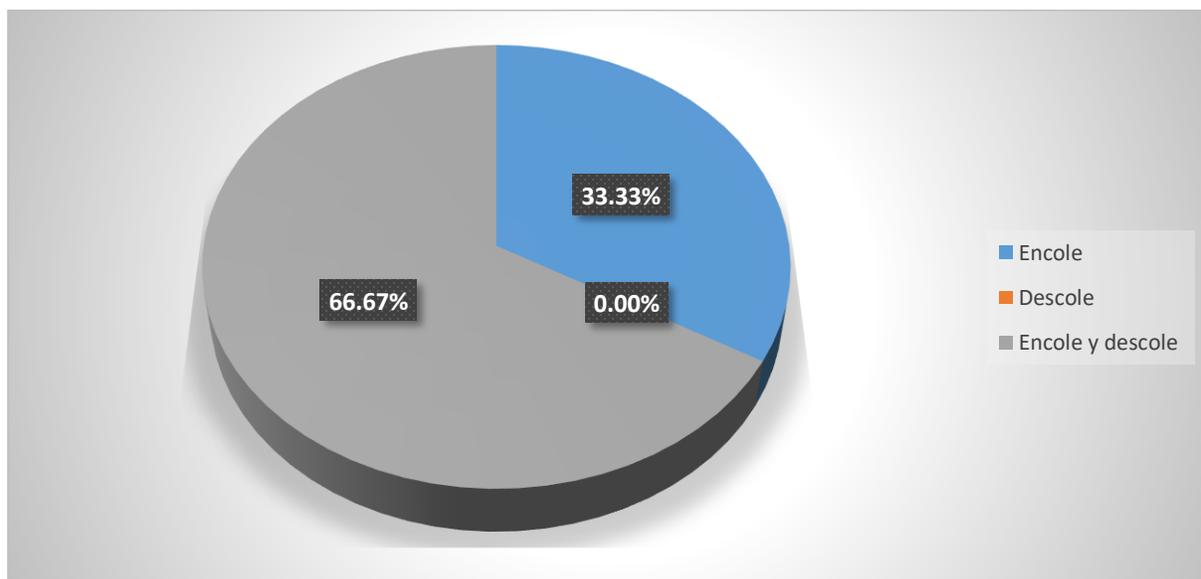
Figura 30. Parte afectada por socavación del concreto y suelo de fundación

El 66,67% de los pasos de agua afectados por socavación del concreto y suelo de fundación presentan dicha patología en el encole y descole, el otro 33,33% en el encole.

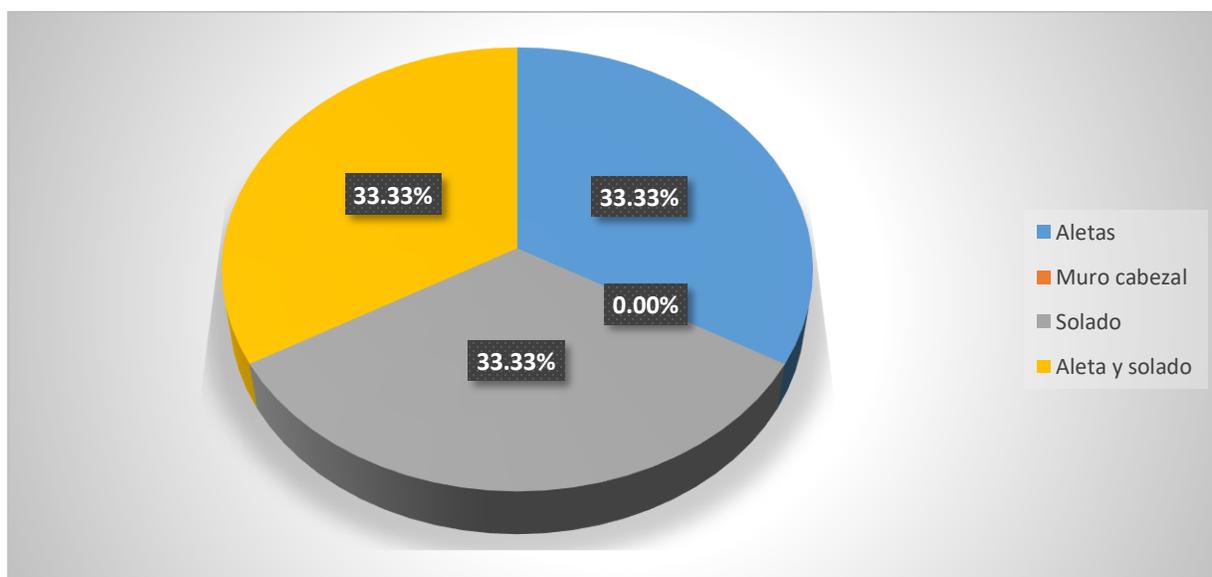
Figura 31. Elementos en el encole menor afectados por socavación del concreto y suelo de fundación

Al evaluar los elementos en el encole menor, afectados por socavación del concreto y suelo de fundación, se tienen tres grupos con un peso porcentual igual, correspondiente al 33,33%, como son aletas, solado y aleta y solado.

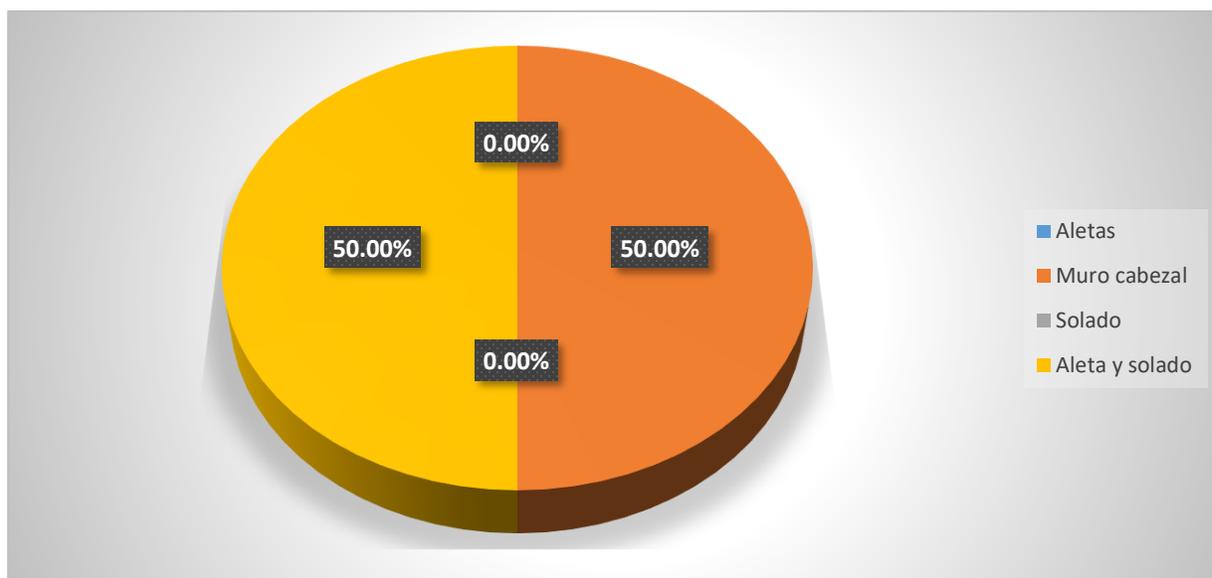
Figura 32. Elementos en el descole menor afectados por socavación del concreto y suelo de fundación

En el 50,00% de los pasos de agua que tienen socavación del concreto y suelo de fundación en el descole, el elemento afectado es el muro cabezal, en el otro 50,00% la aleta y el solado.

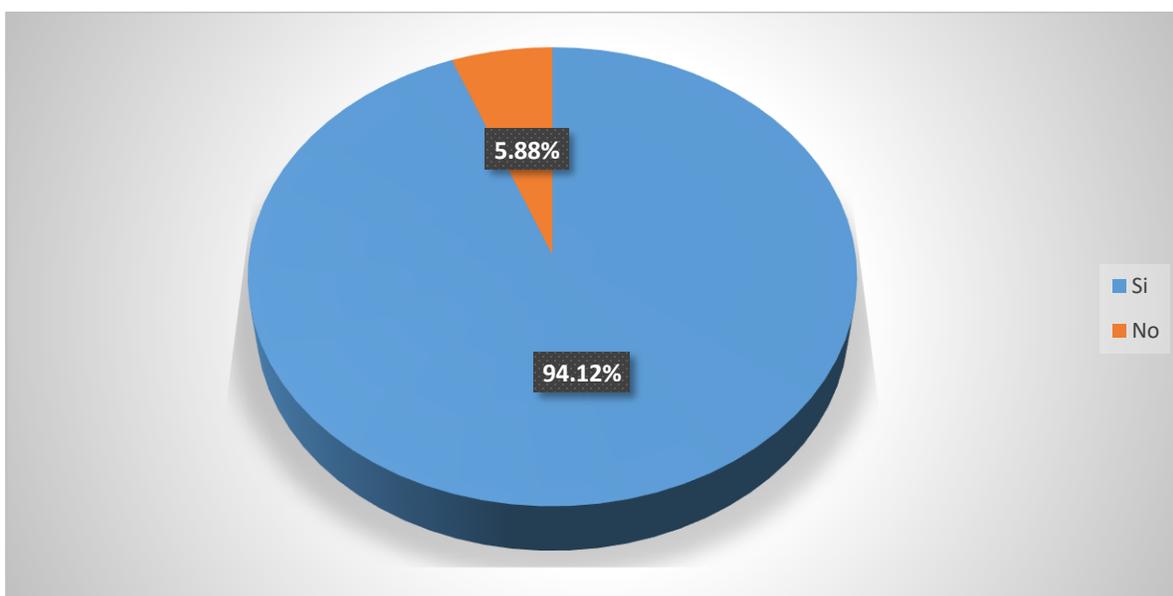
Figura 33. Mantenimiento inadecuado

En el 94,12% de los pasos de agua ubicados en la red vial secundaria del tramo motel As de Amor vía Armenia y el acceso al edificio de bellas artes (UTP), tienen un mantenimiento inadecuado, solo en el 5,88% (1 paso de agua) se observa un buen mantenimiento; en algunos pasos de agua se aprecia que son varios los inconvenientes presentados, como se detalla en la siguiente tabla:

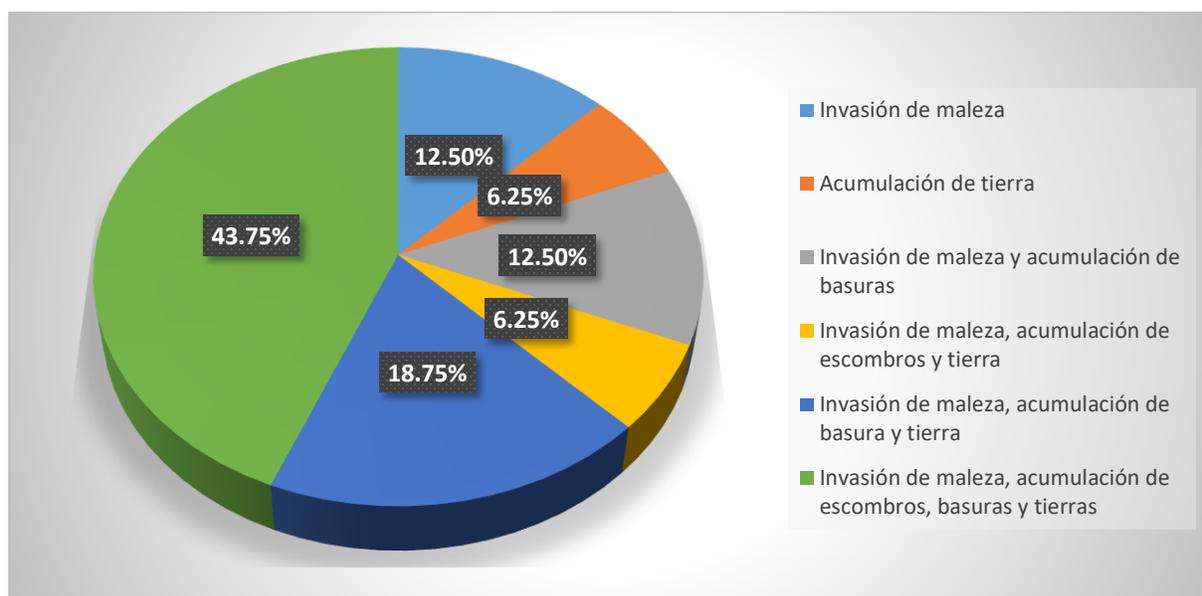
Figura 34. Clase de afectación por mantenimiento inadecuado

En el 43,75% de los pasos de agua se observa invasión de maleza, acumulación de escombros, de basuras y de tierras, por ende, se infiere un mantenimiento inadecuado, seguido del 18,75% donde se nota invasión de maleza, acumulación de basura y tierra, el 12,50% tiene invasión de maleza y acumulación de basuras, otro 12,50% invasión de maleza y el 6,25% acumulación de tierra.

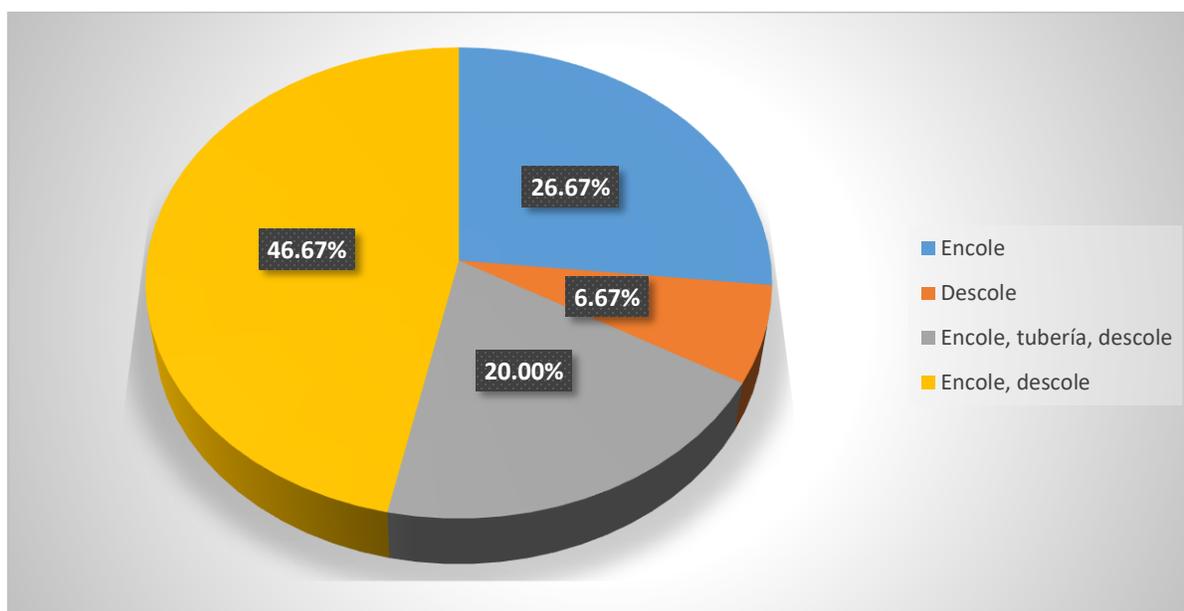
Figura 35. Elemento afectado por invasión de maleza

En total son 15 pasos de agua que presentan invasión de maleza, de los cuales el 46,67% tienen afectación en encole y descole, el 26,67% en el encole, el 20,00% en el encole, tubería y descole y el 6,67% en el encole.

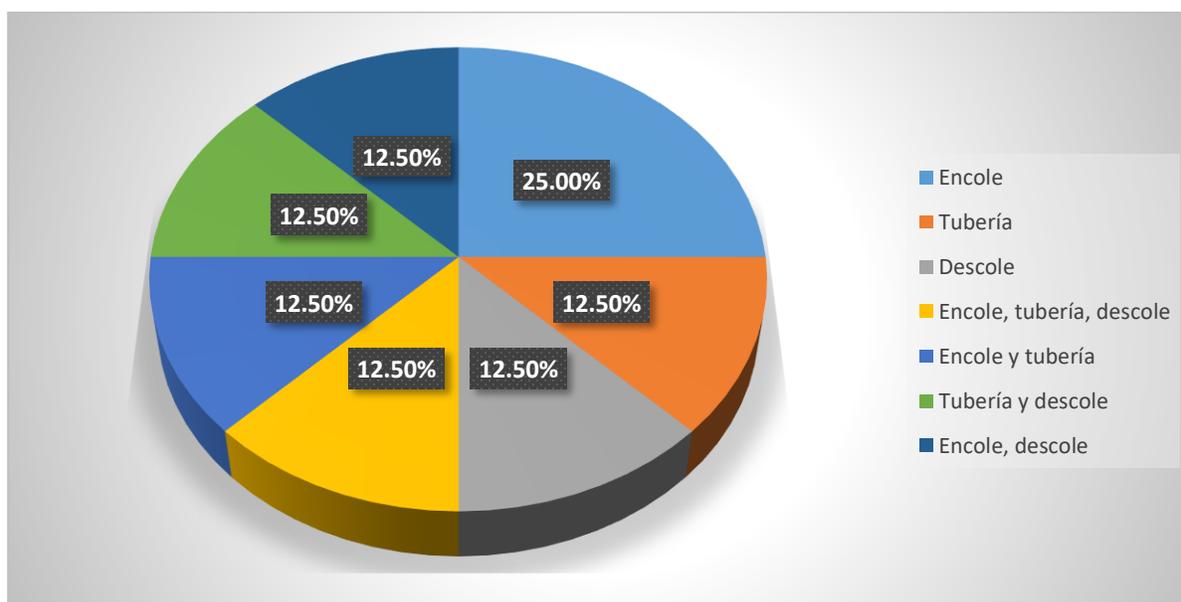
Figura 36. Elemento afectado por acumulación de escombros

De los 8 pasos de agua que presentan acumulación de escombros, el 25,00% está afectado en el encole, el otro 75,00% corresponde a 6 grupos con el 12,50% de peso porcentual cada uno, entre los que se encuentran los pasos de agua que se nota afectación en el descole, otro grupo en encole y la tubería, el otro el encole y descole, en el último grupo es notable la afectación de los tres elementos: encole, tubería y descole.

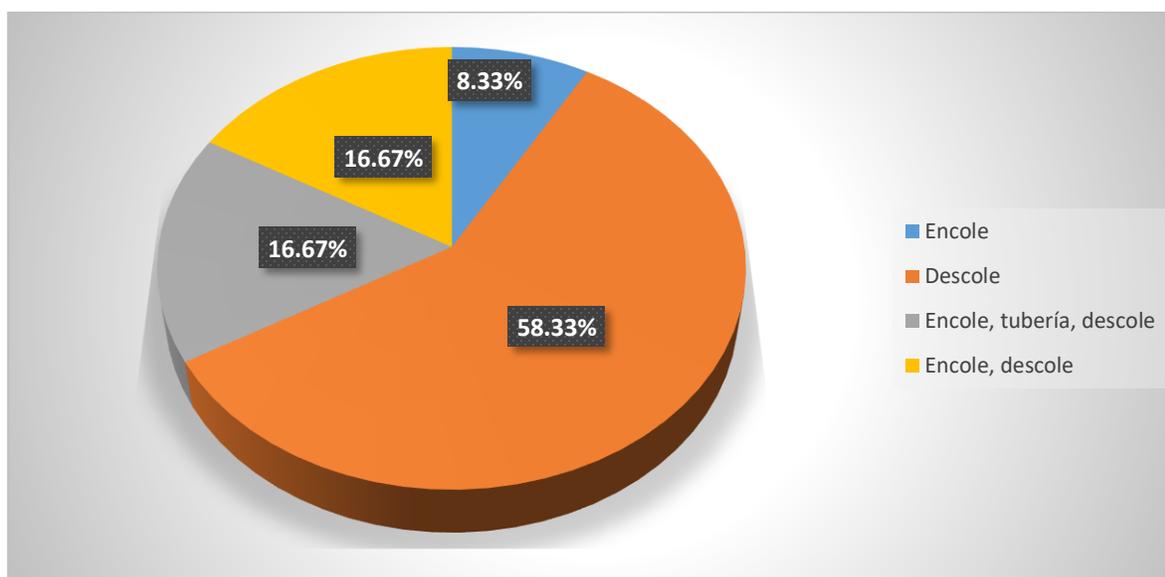
Figura 37. Elemento afectado por acumulación de basuras

De los 12 pagos de agua afectados por acumulación de basura, el 58,33% tiene afectación en el descole, el 16,67% presenta afectación en los tres elementos encole, tubería y descole, otro 16,67% en dos elementos como son el encole y descole, el 8,33% en el encole.

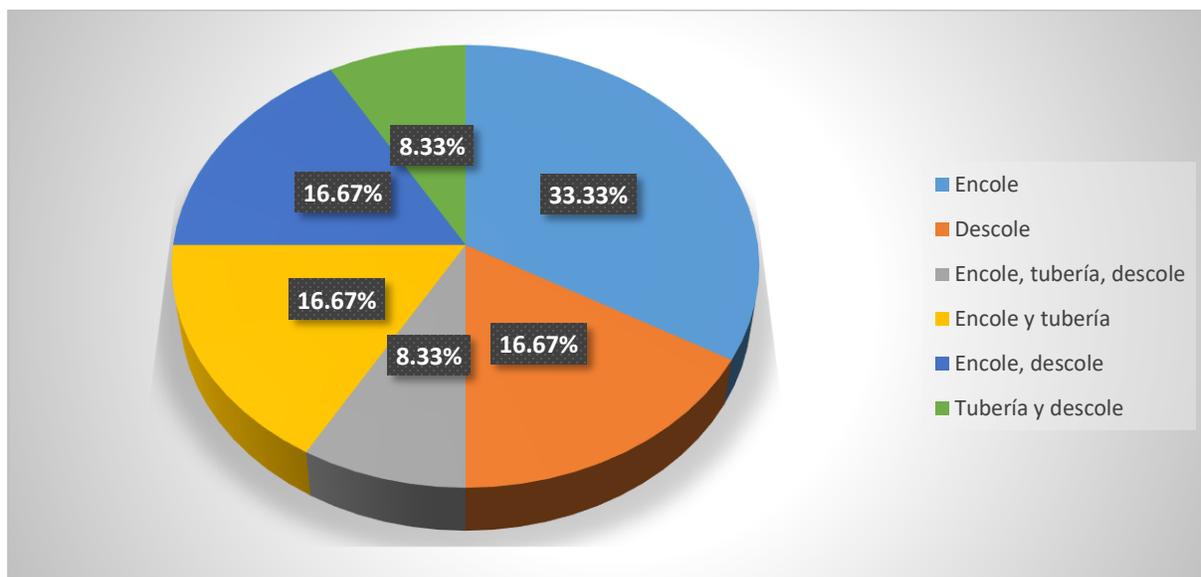
Figura 38. Elemento afectado por acumulación de basuras

Un total de 12 pasos de agua presentan acumulación de tierra, en el 33,33% de éstos se aprecia en el encole, en el 16,67% en descole, en otro 16,67% en dos elementos encole y tubería, en el otro 16,67% en otros dos elementos encole y descole, en un 8,33% se da dicha afectación en los tres elementos encole, tubería y descole, en el otro 8,33% en la tubería y descole.

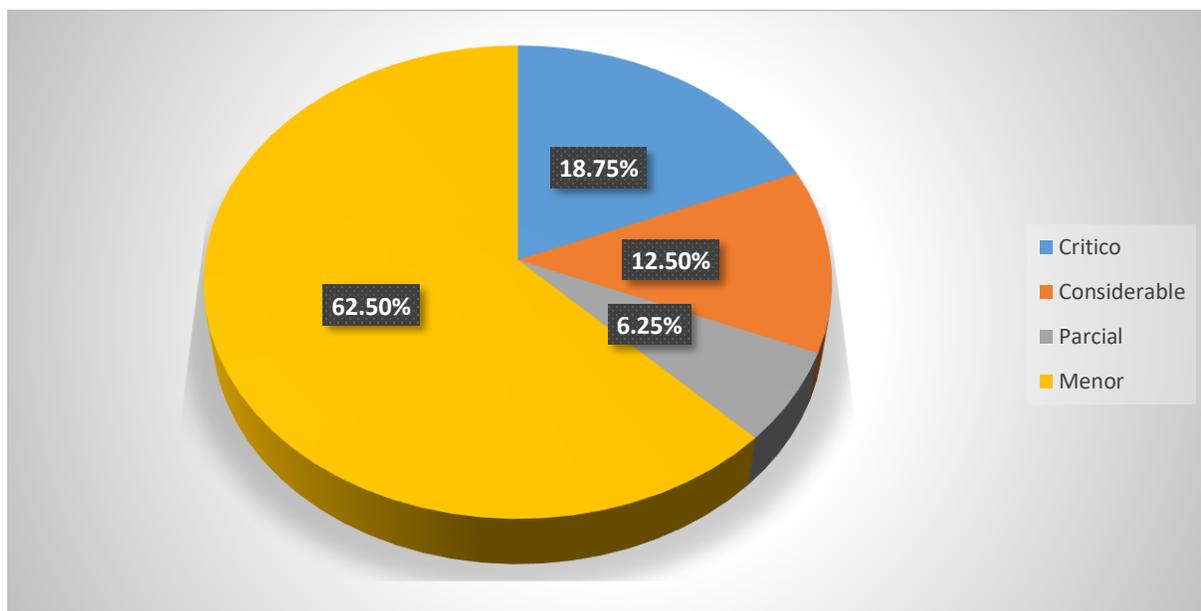
Figura 39. Estado del encole por mantenimiento inadecuado

De los 16 pasos de agua que presentan algún tipo de mantenimiento inadecuado observado en el encole, el 65,50% se clasifica en estado menor, el 18,75% en estado crítico y el 12,50% considerable.

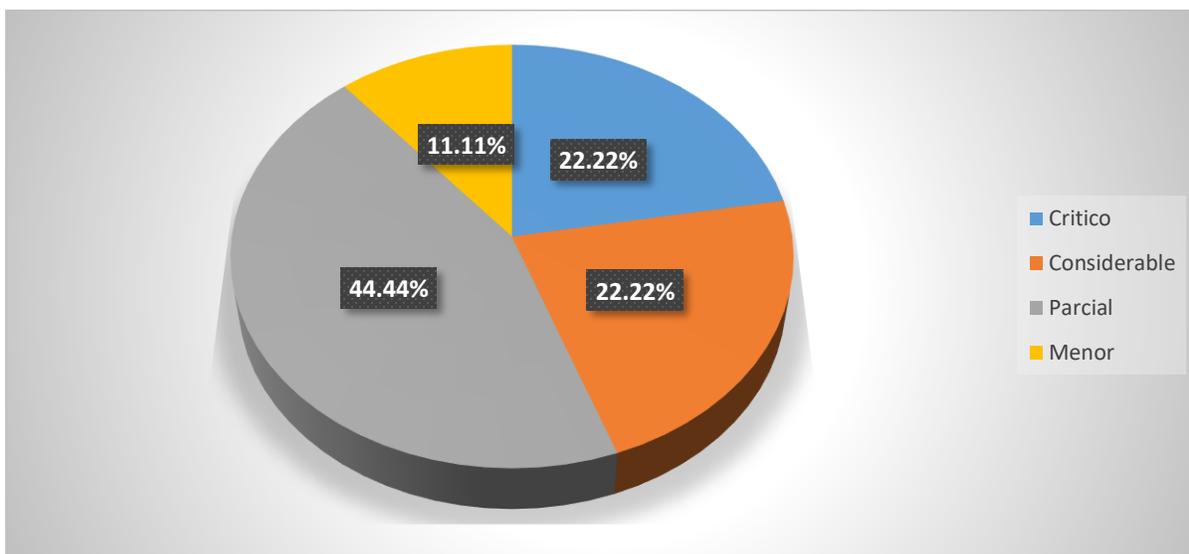
Figura 40. Estado de la tubería por mantenimiento inadecuado

9 pasos de agua presentan mantenimiento inadecuado en la tubería, de esto el 44,44% es daño parcial, el 22,22% crítico, otro 22,22% considerable y el 11,11% menor.

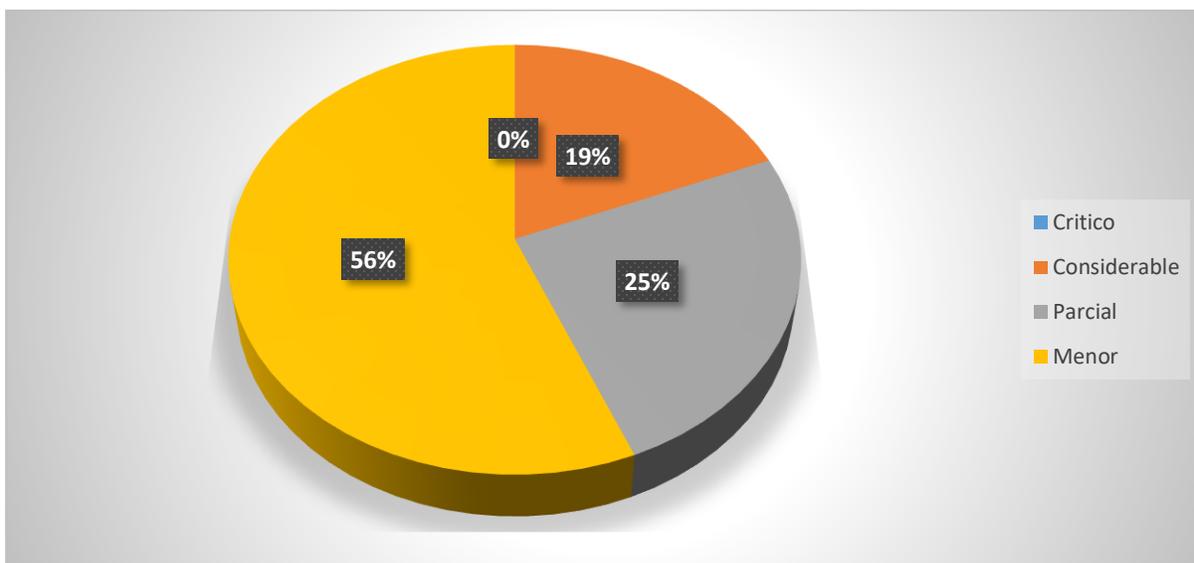
Figura 41. Estado del descole por mantenimiento inadecuado

De los 16 pasos de agua en los cuales se observa mantenimiento inadecuado en el descole, el 56,25% del año es menor, en el 25,00% parcial y en el 18,75% restante el estado es considerable.
