**DIAGNOSTICO VISUAL DEL ESTADO DE LOS PAVIMENTOS
COMPRENDIDOS EN LA CARRERA 3 ENTRE CALLES 37 Y 24 DE LA CIUDAD
DE PEREIRA EN EL AÑO 2017**

SEMILLERO DE VÍAS, TRANSPORTE Y MOVILIDAD

**UNIVERSIDAD LIBRE SECCIONAL PEREIRA
FACULTAD DE INGENIERÍAS
PROGRAMA DE INGENIERÍA CIVIL
PEREIRA / RISARALDA
2016**

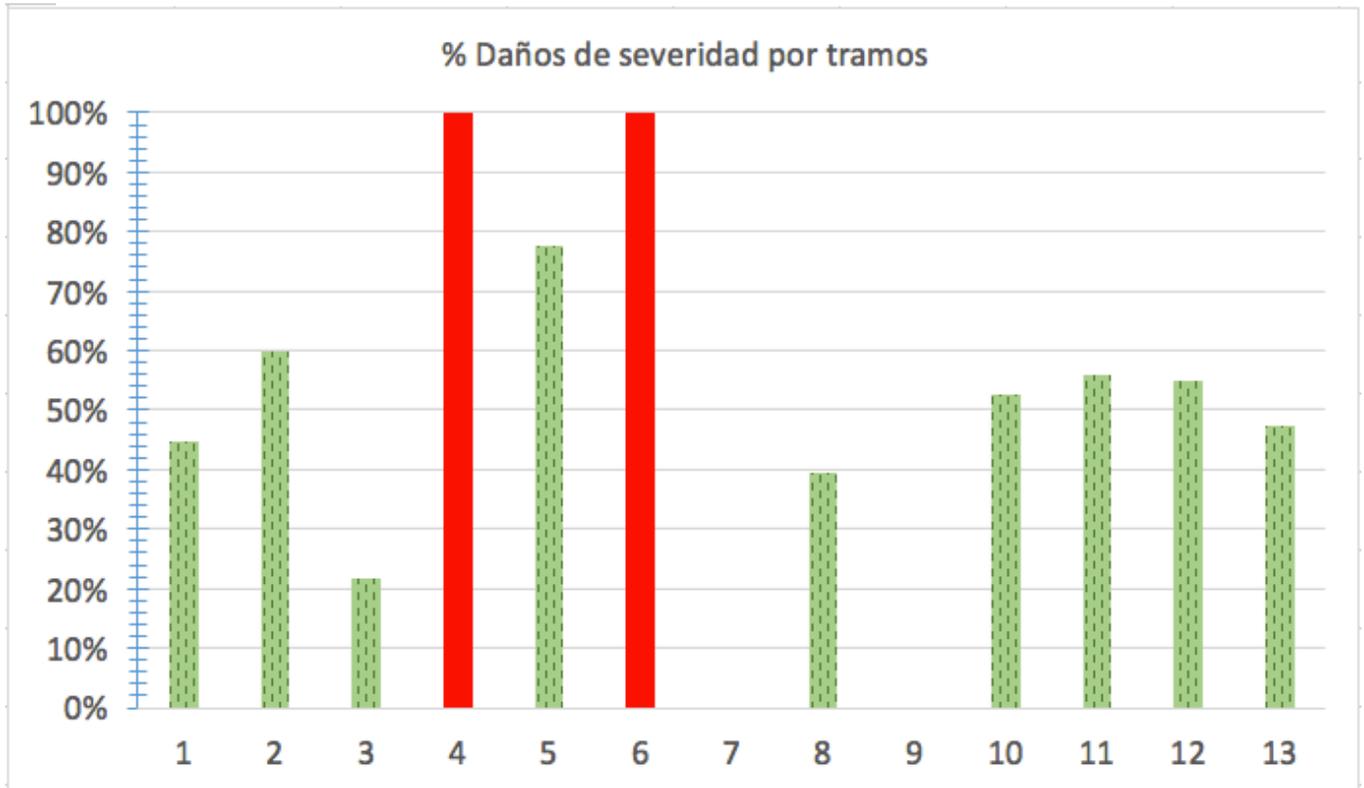
Figura 37 Gráfica de daños por tramos, porcentaje de losas con daños respecto al total de placas construidas en tramos de la Carrera 3, Calles 37 a 24.

Según la gráfica se observa que los tramos 7 y 9 no requieren ningún tipo de intervención de las losas, mientras que los tramos 1, 2, 3, 5, 8, 10, 11, 12, 13 si requieren una intervención en cuanto al mantenimiento y reparación de las losas, y por último los tramos 4 y 6 presentan una pérdida total de las losas por lo tanto tendrán que ser reparados en su totalidad del tramo.

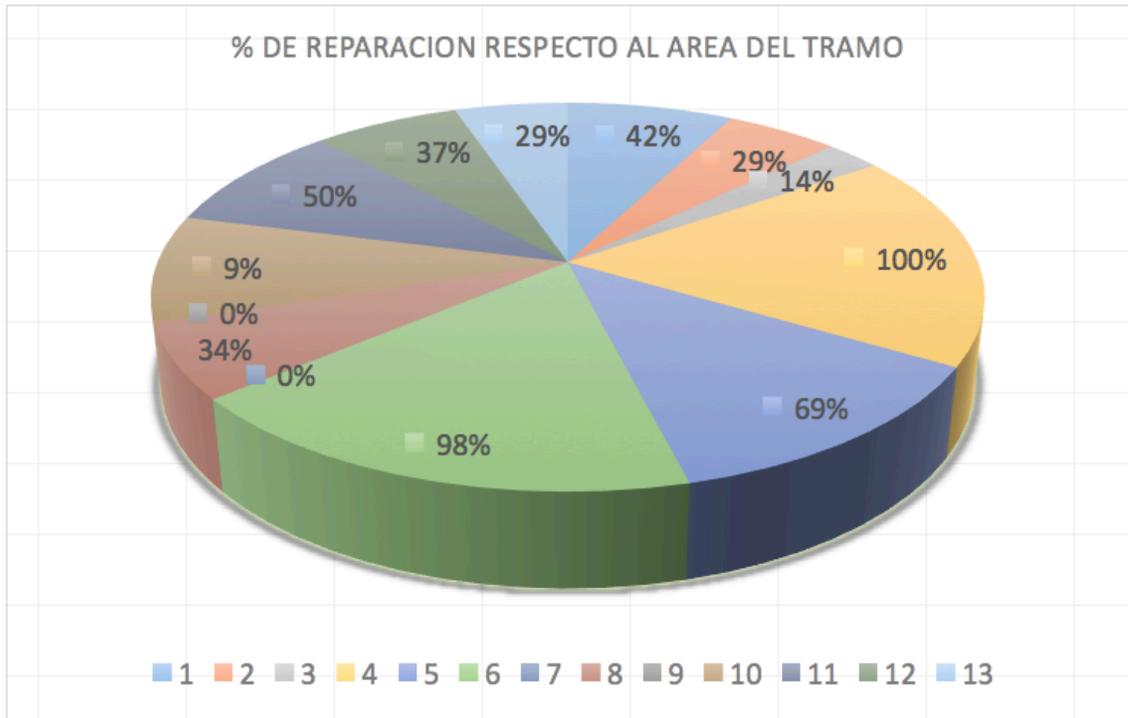
Figura 38 Grafica de porcentajes de áreas de reparación en cada uno de los tramos de la Carrera 3 entre Calles 37 – 24.

De acuerdo a los datos obtenidos en la tabla xx, Muestra que de un área total de 8250,695 m², necesita ser reparado un total de 3639,967 m² donde los tramos 4 y 6 son los que mayor área de reparación presentan arrojando un 100 % por el tramo 4 y un 98,38% por el tramo 6 de losas afectadas con un total de 1427,996 m².

Se observa en la figura 38, que los tramos 4 y 6 son los que presentan pérdida total en cuanto al estado de la losa, ocasionando una reparación de toda el área de un 100% del tramo, los tramos 7 y 9 en cuanto área de reparación no presentan daños en sus losas, por lo tanto, no se necesita una intervención en la reparación, mientras que los tramos 1,2,3,5,8,10,11,12,13 necesitan de mantenimiento y reparación de algunas de sus losas.

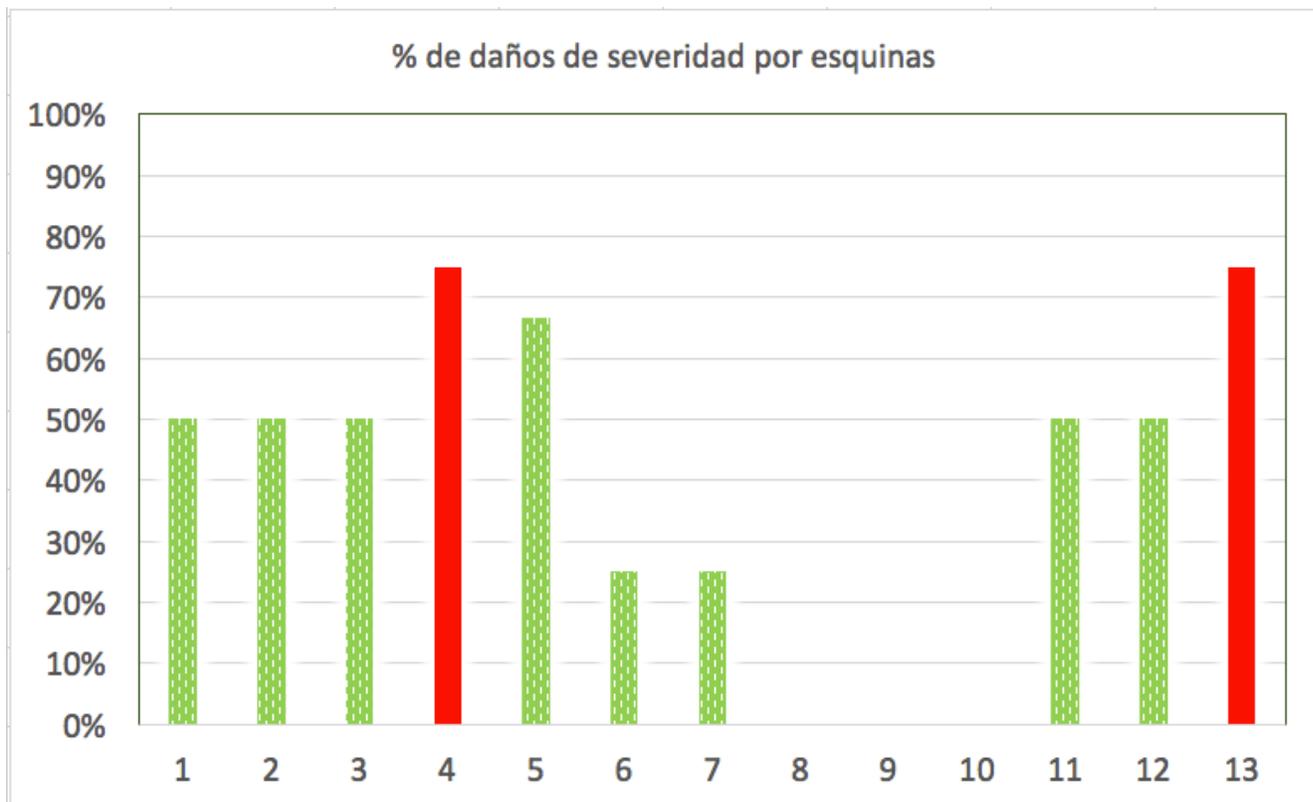
Figura 39 Gráfica de daños por esquinas, porcentaje de losas afectadas con respecto al total de placas construidas en las esquinas de la Carrera 3, entre Calles 36 – 24.

Según la gráfica se observa que las esquinas 8, 9 y 10 no requieren ningún tipo de intervención de las losas, mientras que las esquinas 1, 2, 3, 5, 6, 7, 11, 12 si requieren una intervención en cuanto al mantenimiento y reparación de las losas, y por ultimo las esquinas 4 y 13 presentan, un mal estado mayor con respecto a las demás con un 75% de sus losas afectadas.

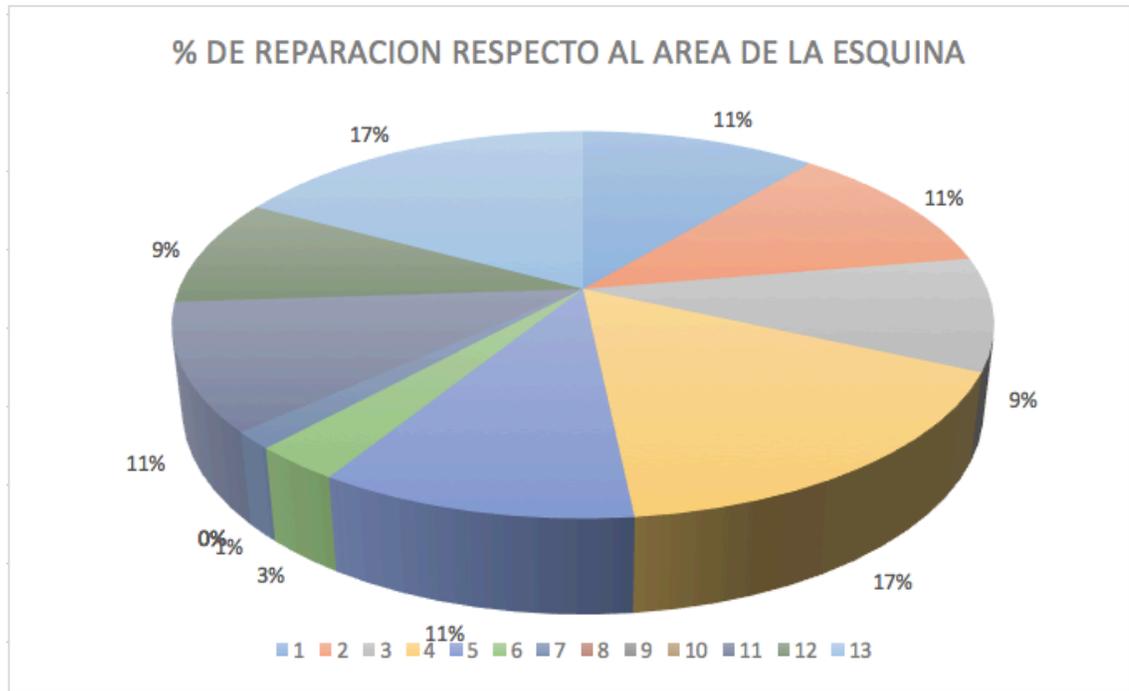
Figura 40 Grafica de porcentajes de áreas de reparación en cada una de las esquinas de la Carrera 3 entre Calles 36 – 24.

De acuerdo a los datos obtenidos en la tabla 40, Muestra que de un área total de 737,79 m², necesita ser reparado un total de 259,51 m² donde los tramos 4 y 13 son los que mayor área de reparación presentan arrojando un 74,68 % por el tramo 4 y un 77,06% por el tramo 13 de las afectadas con un total de 85,9 m².

Se observa en la figura 40, que las esquinas 4 y 13 son los que presentan pérdida mayor a las demás en cuanto al estado de las losas, ocasionando una reparación del área de un 17%% de la esquina, las esquinas 8, 9 y 10 en cuanto área de reparación no presentan daños en sus losas, por lo tanto, no se necesita una intervención en la reparación, mientras que las esquinas 1, 2, 3, 5, 6, 7, 11, 12, necesitan de mantenimiento y reparación de algunas de sus losas.
