**IDENTIFICACIÓN DE PATOLOGÍAS ESTRUCTURALES EN EDIFICACIONES
INDISPENSABLES DEL MUNICIPIO DE SANTA ROSA DE CABAL (SECTOR
EDUCATIVO).**

UNIVERSIDAD LIBRE SECCIONAL PEREIRA

**Trabajo de grado presentado como requisito para optar al título de INGENIERO
CIVIL**

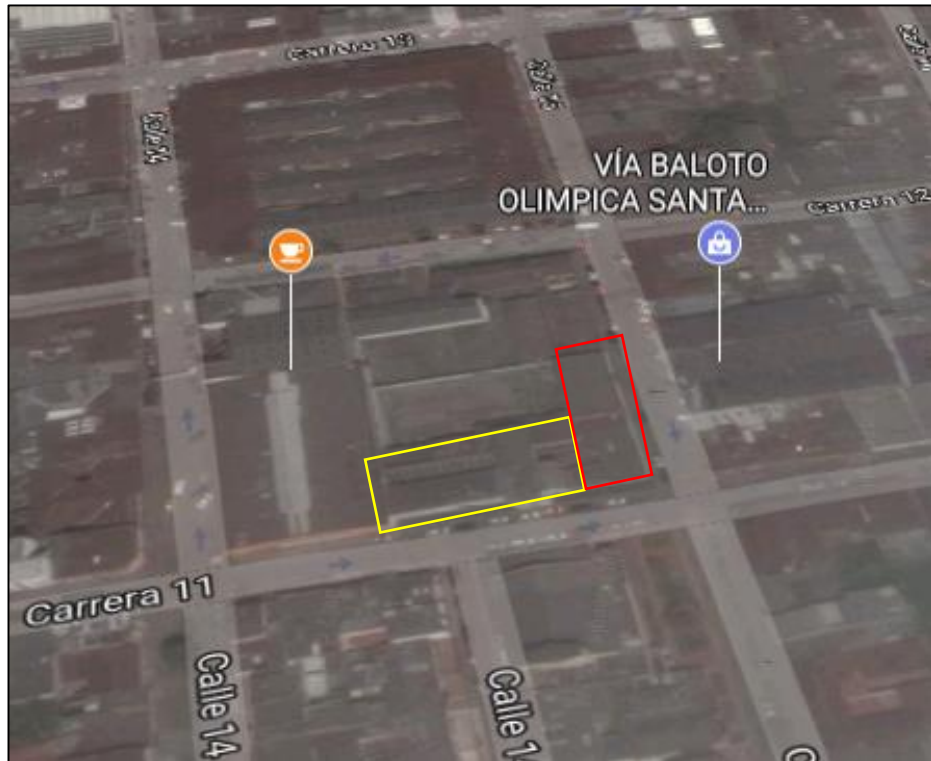
Imagen 3. Simetría de los bloques de la Sede Educativa Antonia Santos.

La simetría en planta de la edificación tiene forma “L” cada bloque forma un brazo; el primer brazo en pórticos siendo este más pesado que el de otro bloque; esta es una de la variables que más influye en los asentamientos diferenciales que se manifiestan en toda la estructura.

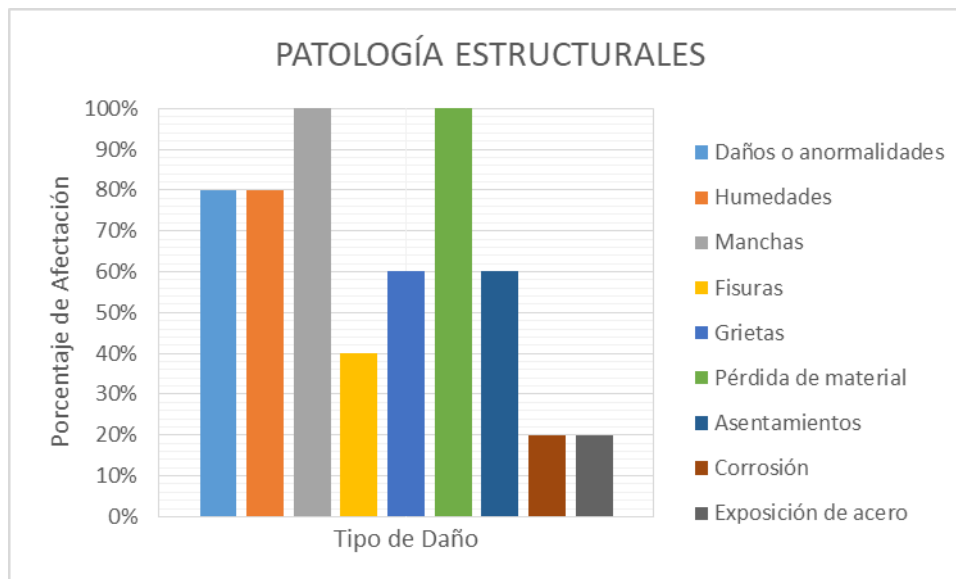
Gráfico 2. Patologías estructurales.

Como se puede observar en el gráfico, las patologías estructurales más recurrentes fueron: Pérdida de material y manchas correspondientes al 100% de las instituciones educativas evaluadas. En segundo lugar se encuentran los daños o anomalías y las humedades las cuales se encontraron en un 80% de los establecimientos estudiados. De otra parte las patologías menos frecuentes fueron la corrosión y la exposición del acero, encontrándose solo en el 20% de los inmuebles analizados.

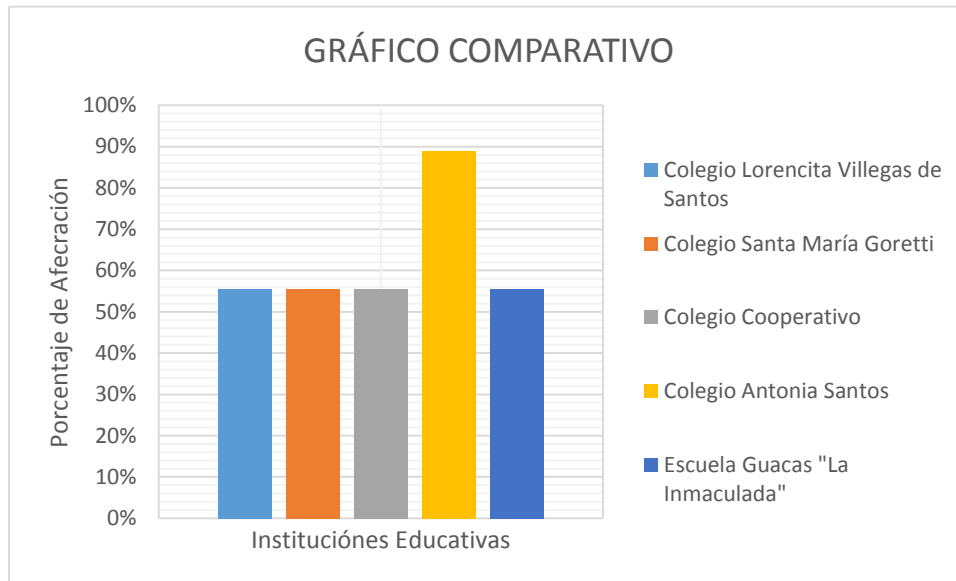
Gráfico 3. Gráfico comparativo

El gráfico anterior permite inferir cuál de las cinco instituciones educativas que fueron estudiadas durante este trabajo investigativo presenta la peor condición patológica, la cual corresponde a la institución educativa Antonia Santos con un porcentaje de afectación del 89% en el cual incluye patologías como humedades, pérdida de material, daños o anomalías, manchas, fisuras, grietas y asentamientos.
