**DIAGNÓSTICO Y FORMULACIÓN DE MÉTRICAS PARA LA GESTIÓN DEL
RIESGO DE DESASTRES EN ASENTAMIENTOS HUMANOS
LOCALIZADOS EN LA CUENCA MEDIA DEL RÍO OTÚN EN LAS
CABECERAS DEL CORREGIMIENTO LA FLORIDA (MUNICIPIO DE
PEREIRA) Y LA VEREDA GAITÁN BAJO (MUNICIPIO DE
DOSQUEDRADAS)**

**UNIVERSIDAD LIBRE SECCIONAL PEREIRA
FACULTAD DE INGENIERÍAS
PROGRAMA DE INGENIERÍA CIVIL
PEREIRA, RISARALDA
2017**

**Investigador Principal:
GEÓLOGO ALEJANDRO ALZATE BUITRAGO**

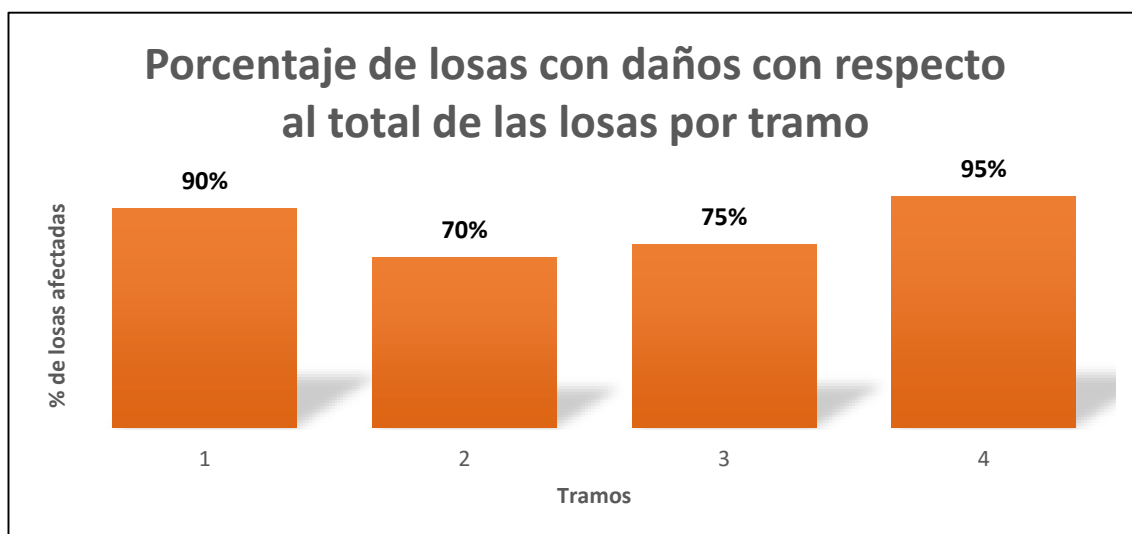
Gráfica 4. Porcentaje de losas afectadas en cada tramo del Corregimiento de La Florida.

El corregimiento de la Florida hace parte del corredor turístico de la cuenta media del río Otún, además de ser el centro poblado de mayor concentración de habitantes de la zona. Por otro lado, los últimos años se ha mostrado mayor presencia de tráfico los fines de semana debido a las actividades turísticas y recreativas que se llevan a cabo en la zona, lo que terminado por deteriorar la malla vial existente de la cual se desconoce cualquier tipo de intervención para mantenimiento o reparación. El porcentaje de daño global en todos los tramos analizados indica que el 89% del pavimento presenta algún tipo de deterioro. Todos los tramos presentan afectaciones en un más del 60% de sus losas construidas demostrando así que requieren de un mejoramiento colectivo. La

mayoría de obras complementarias se encuentran en mal estado, discontinuas o con ausencia de elementos. En cuanto a las estructuras de manejo de aguas, carecen de mantenimiento lo que evidencia su mal funcionamiento sobre el control del agua de escorrentía. En lo referente a los tramos no pavimentados, la superficie no se encuentra uniforme, carece que estructuras de manejo de aguas y con grandes grietas sobre la superficie.

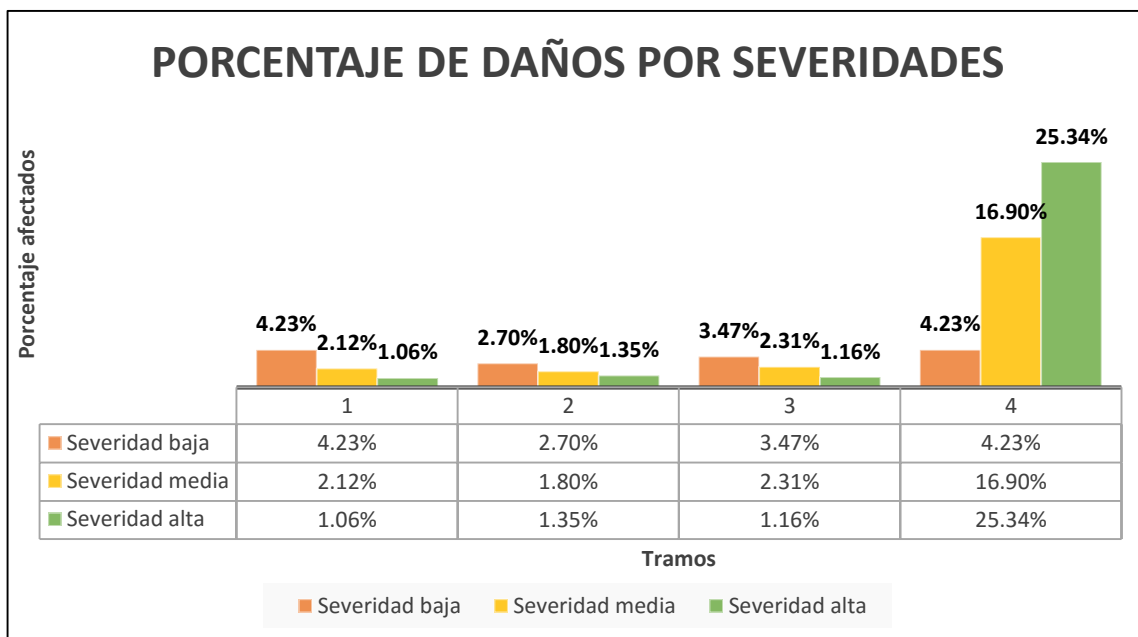
Gráfica 5. Porcentaje de daños por severidad de todo el pavimento del Corregimiento de La Florida

El tramo con mayor afectación de toda la malla vial del corregimiento de la Florida es el No. 4 al presentar mayor severidad de daños respecto al área total de pavimento analizado, esto debido a dicho corredor conecta la cabecera municipal con las principales fincas agrícolas de la zona y donde además se encuentra una gran concentración de viviendas dispersas, es importante mencionar que sobre el tramo No.4 se accede a la cuenca media del río Otún, lo que lo convierte en la arteria de movilidad en todo el corregimiento. El tramo No. 1 presenta el segundo grado de mayor afectación, traducida en que por dicho pavimento se encuentra la mayor actividad comercial de La Florida y es la puerta de entrada a la mayoría de actividades ecoturísticas. Los tramos No. 2 y 3, con un porcentaje de daño menor se sitúan sobre sectores de menor carga vehicular, donde son los pobladores de la zona quienes más transitan por estos tramos.

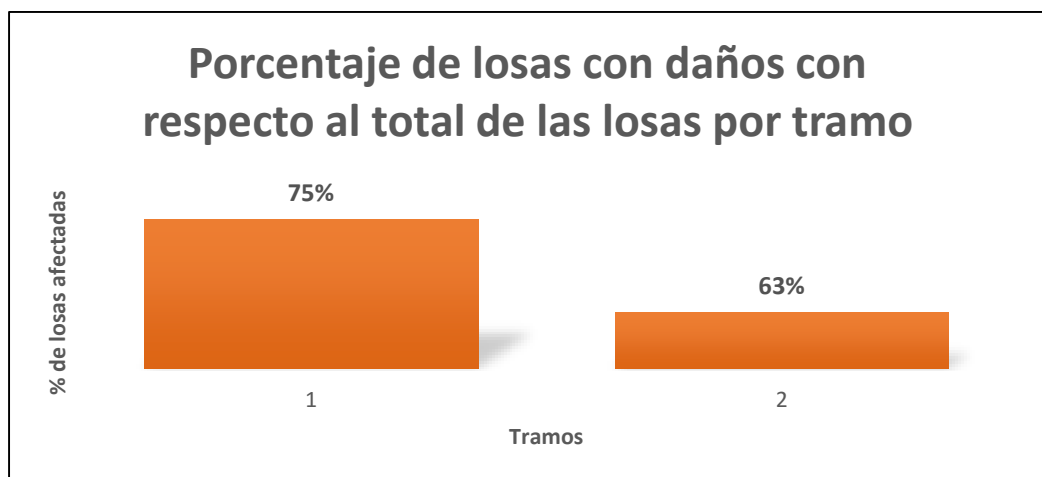
Gráfica 7. Porcentaje de losas afectadas en cada tramo de la Vereda Gaitán Bajo.

El centro poblado de la Vereda Gaitán Bajo está formado por dos corredores viales de carácter rural por los cuales circulan los pobladores del sector. Los pavimentos son de tipo rígido y presentan múltiples daños en la mayoría de losas, en el tramo No. 1 las afectaciones llegan al 75% y el tramo No. 2 cuenta con daños del 63%. La población ha manifestado el abandono de las autoridades de control y planificación territorial, por lo que las estructuras existentes desde su construcción no han contado con ningún tipo de mantenimiento, por lo que su deterioro tiende a crecer. En las estructuras complementarias a los pavimentos,

estos elementos son mínimos y aquellos que están como complementos están en deterioro. Los elementos para el control de agua, están sin mantenimiento y las descargas se llevan sin control sobre la cuenca del río Otún. En el caso de los tramos no pavimentados su estado es precario, sin control de aguas y con la superficie con grietas y con puntos inestables.

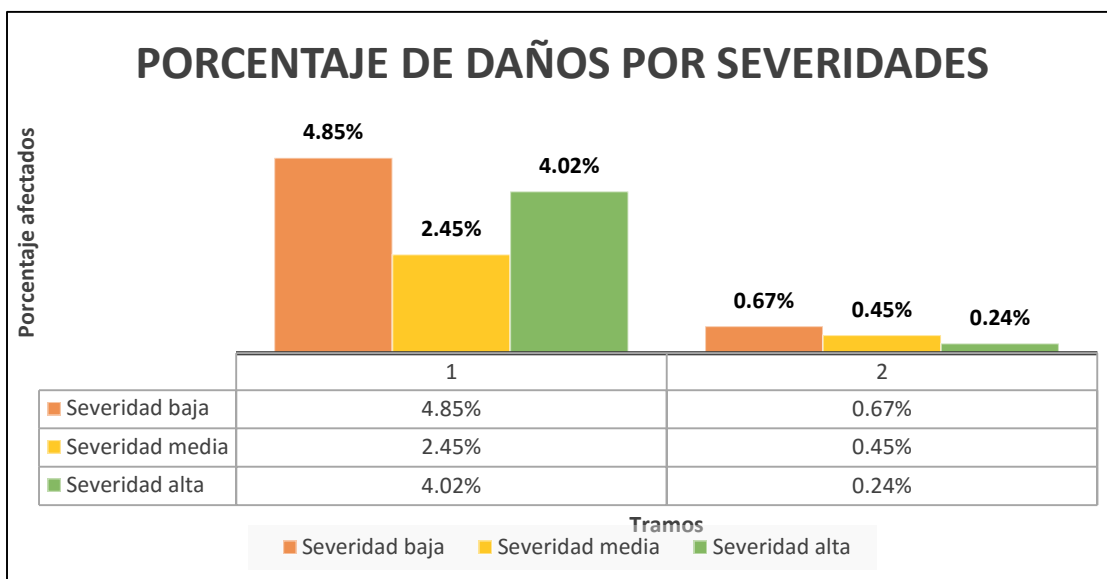
Gráfica 8. Porcentaje de daños por severidad de todo el pavimento de la Vereda Gaitán Bajo.

El tramo con mayor porcentaje de daños dentro del centro poblado de la vereda es No. 1, por este sector se encuentra la mayor concentración de viviendas y de la actividad comercial de la vereda Gaitán Bajo. El tramo No. 2 cuenta con menores afectaciones debido a que su uso se remite exclusivamente para facilitar la movilidad de los habitantes del sector.
