**DIAGNÓSTICO DE LAS PATOLOGÍAS ESTRUCTURALES DEL PUENTE EL
VIACRUCIS, UBICADO EN LOS MUNICIPIOS DE PEREIRA Y
DOSQUEBRADAS, RISARALDA**

**UNIVERSIDAD LIBRE SECCIONAL PEREIRA
FACULTAD DE INGENIERÍAS
INGENIERÍA CIVIL
PEREIRA
2017**

**PASANTÍA INTERNACIONAL
UNIVERSIDAD NACIONAL AUTÓNOMA DE MÉXICO - UNAM**

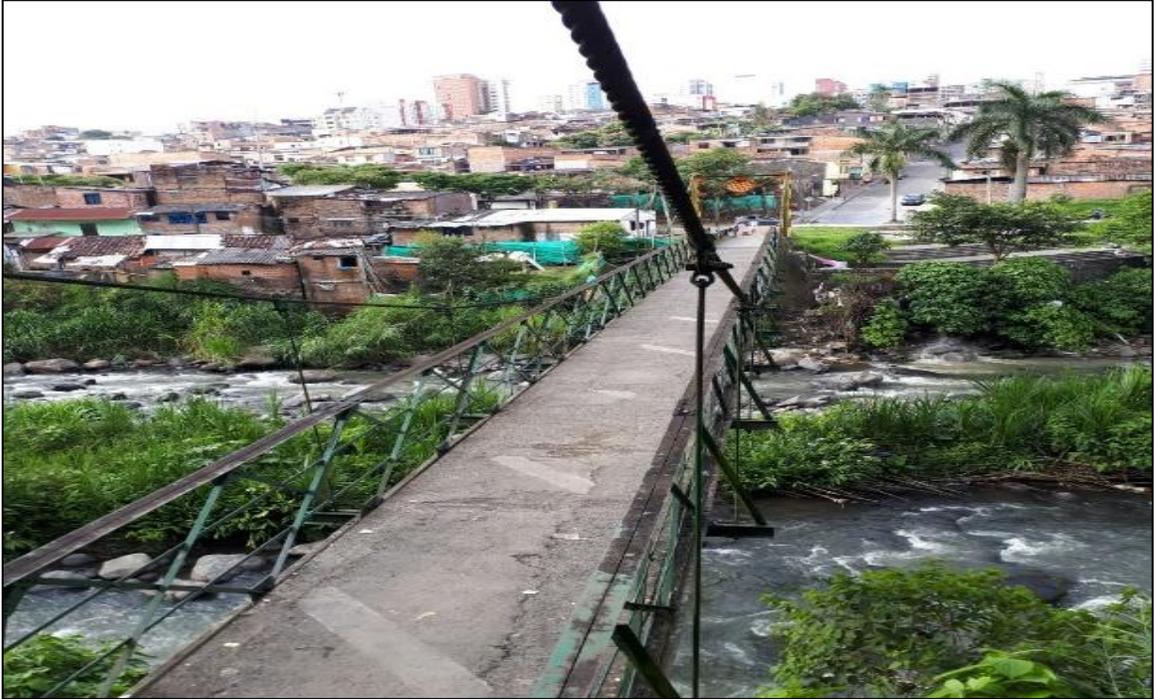
Figura 2. Puente El Viacrucis

En la figura 2, se observa la imagen del Puente El Viacrucis.

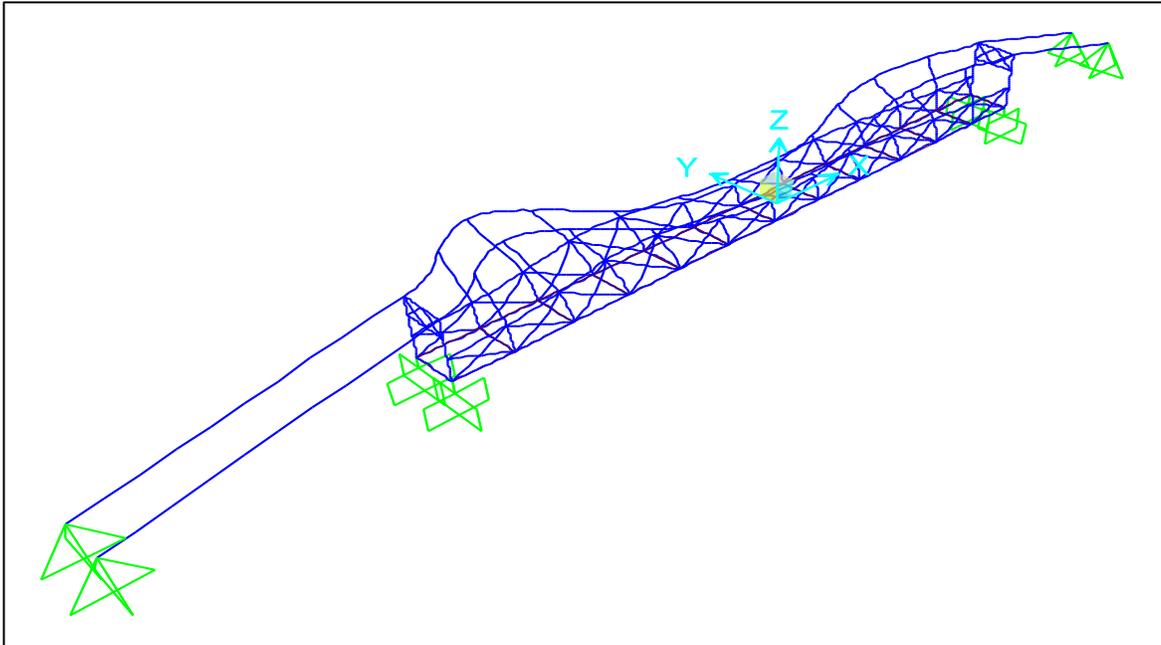
Figura 20. Figura deformada

En la figura 20 se puede apreciar la figura deformada.

El puente El Viacrucis se diseñó para el tránsito de vehículos, debido al daño estructural que esta carga ocasionaba, se restringió solo para el uso peatonal, situación por la cual el modelamiento de la estructura en el programa SAP se realizó para cargas de puentes peatonales, por tanto los resultados de desplazamientos son relativamente bajos, siempre y cuando los materiales del puente presentaran buenas condiciones, pero debido al total deterioro de éstos, se genera pérdida de sus propiedades mecánicas, por tanto los desplazamientos son mucho mayores.
