**DIAGNOSTICO DEL ESTADO Y PRESUPUESTO DE LA REPARACIÓN DE LAS
VÍAS EN EL BARRIO GUADALUPE DEL MUNICIPIO DE DOSQUEBRADAS**

**NATALIA ANDREA RESTREPO MEJIA
JUAN FELIPE RODAS QUINTERO
FELIPE VALENCIA PATIÑO**

**UNIVERSIDAD LIBRE SECCIONAL PEREIRA
FACULTAD DE INGENIERÍAS
PROGRAMA DE INGENIERÍA CIVIL
PEREIRA
2010**

Trabajo de grado para optar el título de Ingeniero Civil

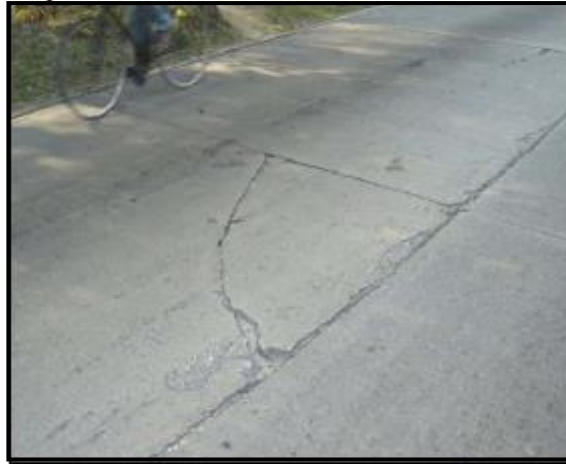
Fotografía 2. Vista típica de una Grieta de Esquina

6.1.2.1.1 Grietas de Esquina (GE) Este tipo de deterioro genera un bloque de forma triangular en la losa; se presenta generalmente al interceptar las juntas transversal y longitudinal, describiendo un ángulo mayor que 45° , con respecto a la dirección del tránsito. La longitud de los lados del triángulo sobre la junta de la losa varía entre 0.3 m y la mitad del ancho de la losa (figura 5 y Fotografía 2). Este tipo de daño se presenta en placas de concreto simple y en placas de concreto reforzado.

- Baja: Grietas selladas o con abertura menor a 0.003 m (3 mm). Escalonamiento imperceptible y el bloque de la esquina esta completo.
- Media: Aberturas entre 0.003 m y 0.01 m (3 – 10 mm).
- Alta: Aberturas mayores a 0.01 m (10 mm). Se presenta escalonamiento y el bloque de la esquina está dividido en varias partes.

- Asentamiento de la base y/o la subrasante.
- Falta de apoyo de la losa, originado por erosión de la base.
- Alabeo térmico.
- Sobrecarga en las esquinas.
- Deficiente transmisión de cargas entre las losas adyacentes.

Evolución probable Se pueden generar o incrementar los escalonamientos y producir fracturas múltiples en las losas.

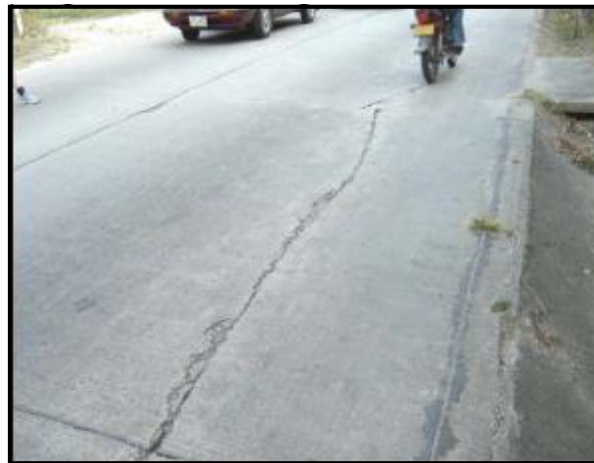
Fotografía 3. Grieta Longitudinal

6.1.2.1.2 Grietas Longitudinales (GL) Grietas predominantemente paralelas al eje de la calzada o que se extienden desde una junta transversal hasta el borde de la losa, pero la intersección se produce a una distancia (L) mucho mayor que la mitad de la longitud de la losa (Figura 6 y Fotografía 3). Este tipo de daños se presentan en todos los tipos de pavimento rígido.

- Baja: Grietas selladas o con abertura menor a 0.003 m (3 mm). Escalonamiento imperceptible.
- Media: Abertura entre 0.003 m y 0.01 m (3 – 10 mm).

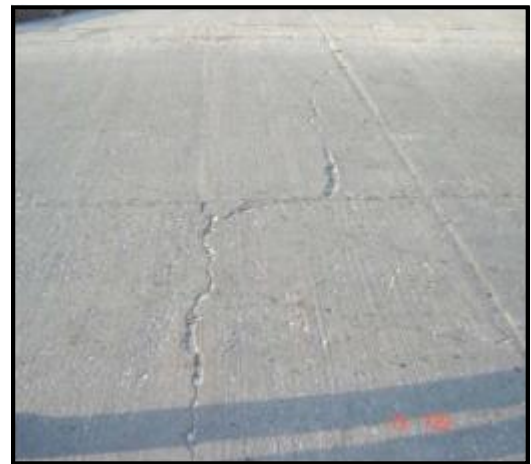
Fotografía 4. Vista típica de una Grieta longitudinal

6.1.2.1.3 Grietas Transversales (GT) Grietas que se presentan perpendiculares al eje de circulación de la vía (Figura 7 y Fotografía 4). Pueden extenderse desde la junta transversal hasta la junta longitudinal, siempre que la intersección con la

- Baja: Grietas selladas o con abertura menor a 0.003 m (3 mm). Escalonamiento imperceptible.
- Media: Abertura entre 0.003 m y 0.01 m (3 – 10 mm).
- Alta: Aberturas mayores a 0.01 m (10 mm). Se presenta escalonamiento mucho mayor a 0.006 m (6 mm).

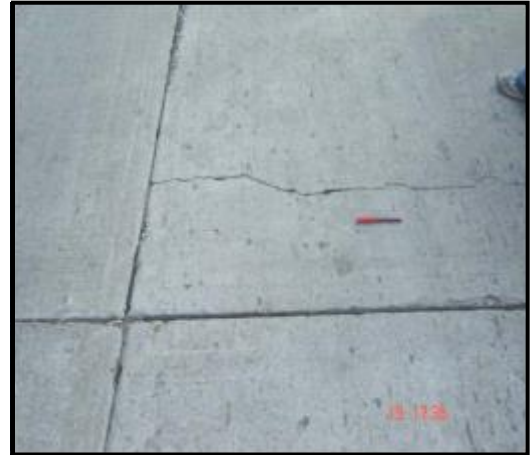
Fotografía 5. Vista típica de una Grieta en los extremos de los pasadores.

6.1.2.1.4 Grietas en los extremos de los pasadores (GP) Cercanas al extremo de los pasadores o dovelas. Pueden ser ocasionadas por la mala ubicación de los pasadores o por su movimiento durante el proceso constructivo (Figura 8 y Fotografía 5). Este tipo de daño se presenta en placas de concreto simple y en placas de concreto reforzado.

- Baja: Grietas selladas o con abertura menor a 0.003 m (3 mm). Escalonamiento imperceptible.
- Media: Abertura entre 0.003 m y 0.01 m (3 – 10 mm).
- Alta: Aberturas mayores a 0.01 m (10 mm). Se presenta escalonamiento mucho mayor a 0.006 m (6 mm).

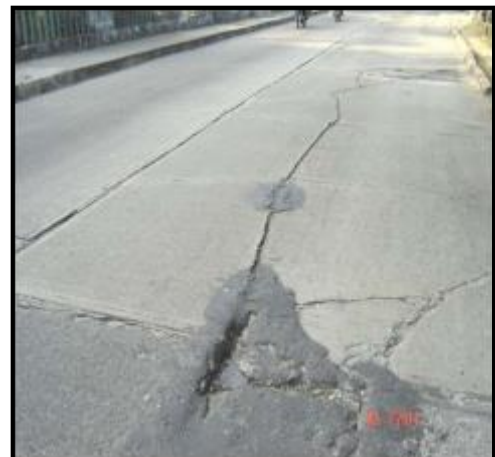
Fotografía 6. Vista típica de las Grietas en bloque

6.1.2.1.5 Grietas en bloque o Fracturación múltiple (GB) Aparecen por la unión de grietas longitudinales y transversales formando bloques a lo largo de la placa. Este grupo también comprende las grietas en “Y” (Figura 9 y Fotografía 6). Aunque se presenta en todos los tipos de pavimentos rígidos, es más frecuente que se presente en placas de concreto simple y en placas de concreto reforzado.

Niveles de Severidad Siempre se considera un deterioro de severidad alta.

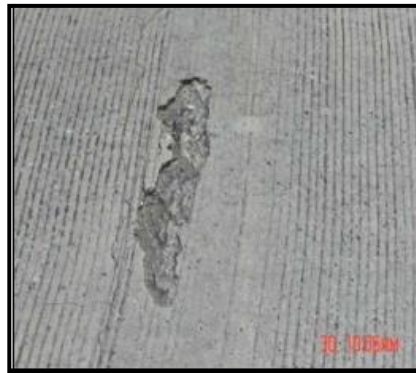
Fotografía 7. Vista típica de un descascaramiento

6.1.2.2.1 Descascaramiento (DE) Descascaramiento es la rotura de la superficie de la losa hasta una profundidad del orden de 5 a 15 mm, por desprendimiento de pequeños trozos de concreto (Figura 10 y Fotografía 7).

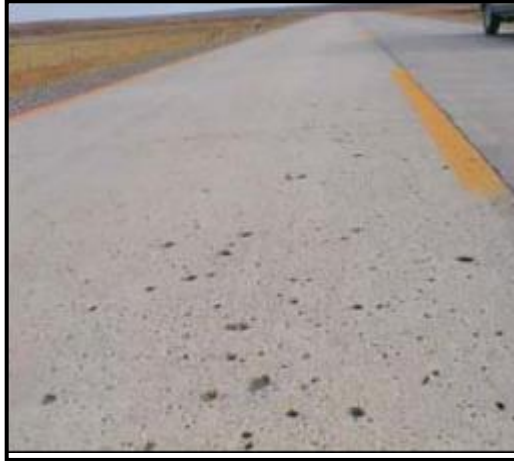
6.1.2.2.2 Desintegración (DI) Consiste en pérdida constante de agregado grueso en la superficie, debido a la progresiva desintegración de la superficie del pavimento por pérdida de material fino desprendido de matriz arena-cemento del concreto, provocando una superficie con pequeñas cavidades (Figura 11 y Fotografía 8).

Fotografía 8. Vista típica de una vía con nivel

bajo de desintegración

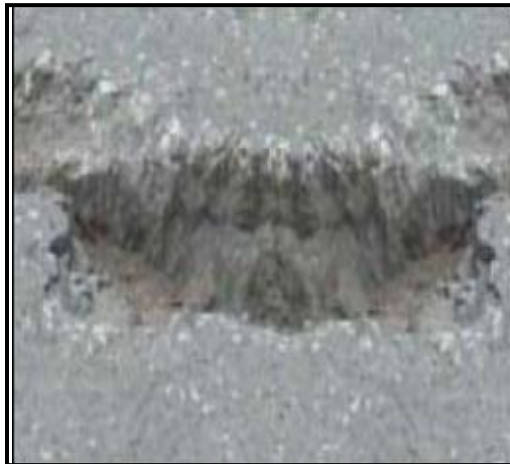
Fotografía 9. Vista típica de una vía con aparición de baches

6.1.2.2.3 Baches (BCH) Desintegración de la losa de concreto y la remoción en una cierta área, formando una cavidad de bordes irregulares que incluso puede dejar expuesto el material de base (Fotografía 9)

- Baja: Profundidad de afectación menor o igual que 25 mm.
- Media: Profundidad de afectación entre 25 mm y 50 mm.
- Alta: Profundidad de afectación mayor que 50 mm.

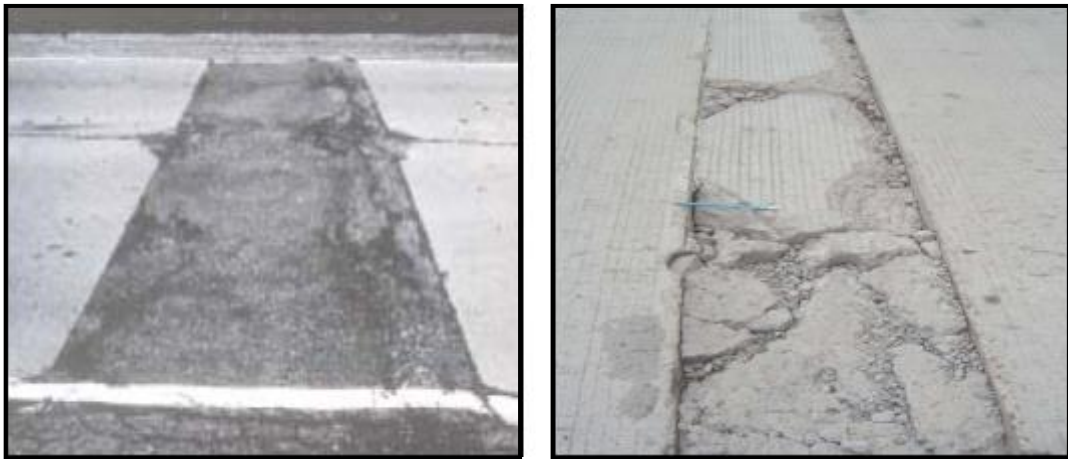
Fotografía 10. Parches en asfalto y concreto

6.1.2.2.4 Parches (PCHA – PCHC) Un parche es un área donde el pavimento original ha sido removido y reemplazado, ya sea con un material similar o eventualmente diferente, para reparar el pavimento existente, también un parcheo por reparación de servicios públicos es una intervención que se ha ejecutado para permitir la instalación o mantenimiento de algún tipo de servicio público subterráneo (Fotografía 10).

- Baja: El parche está en muy buena condición y se desempeña satisfactoriamente.
- Media: El parche presenta daños de severidad baja o media y deficiencias en los bordes.
- Alta: El parche está gravemente deteriorado, presentan daños de severidad alta y requiere ser reparado pronto.

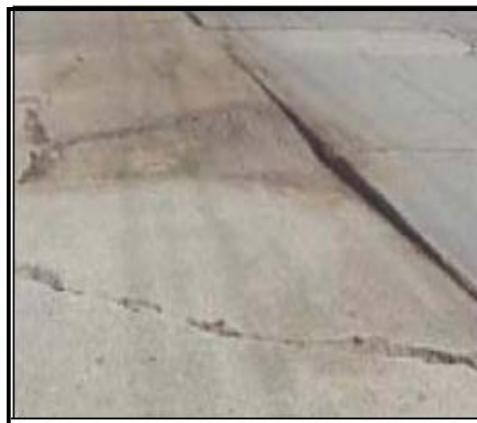
Fotografía 11. Hundimiento de losa y su posterior agrietamiento

6.1.2.2.5 Hundimientos o Asentamientos (HU) Depresión o descenso de la superficie del pavimento en un área localizada; puede estar acompañado de agrietamiento significativo, debido al asentamiento de las losas (Fotografía 11).

- Baja: Profundidad menor que 20 mm, causa poca vibración al vehículo, sin generar incomodidad al conductor.
- Media: Profundidad entre 20 mm y 40 mm, causa mayor vibración al vehículo generando incomodidad al conductor.
- Alta: Profundidad mayor que 40 mm, causa vibración excesiva que puede generar un alto grado de incomodidad, haciendo necesario reducir la velocidad por seguridad.

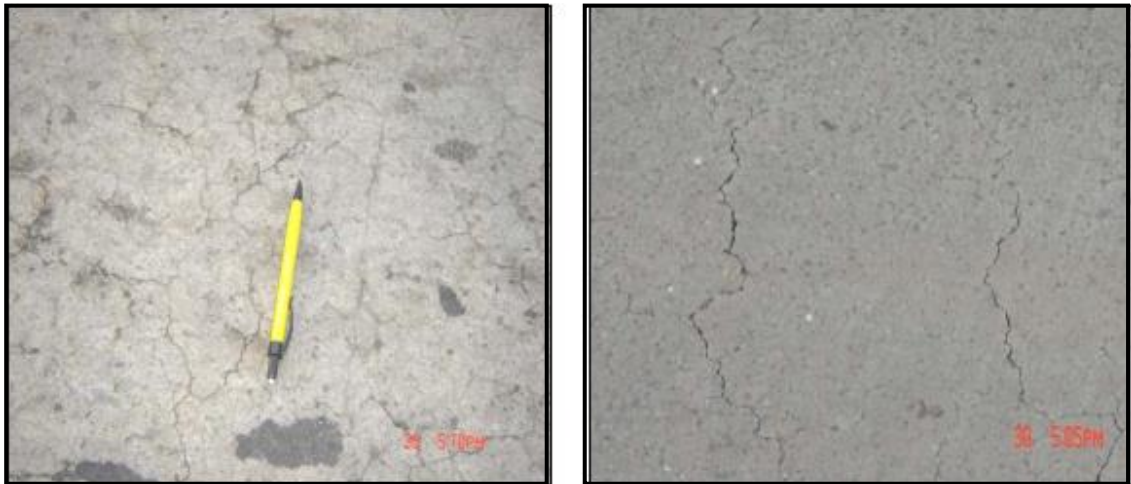
Fotografía 12. Fisuración por retracción típica con nivel de severidad bajo

6.1.2.3.1 Fisuración por retracción o tipo malla (FR) Fisuras limitadas sólo a la superficie del pavimento. Frecuentemente, las grietas de mayores dimensiones se orientan en sentido longitudinal y se encuentran interconectadas por grietas más finas distribuidas en forma aleatoria (Fotografía 12).

- Baja: Fisuramiento bien definido pero sin descascaramiento.
- Media: Fisuramiento con descascaramiento que afecta menos del 10% de la superficie deteriorada.
- Alta: Fisuramiento con descascaramiento que afecta al 10% o más de la superficie deteriorada.

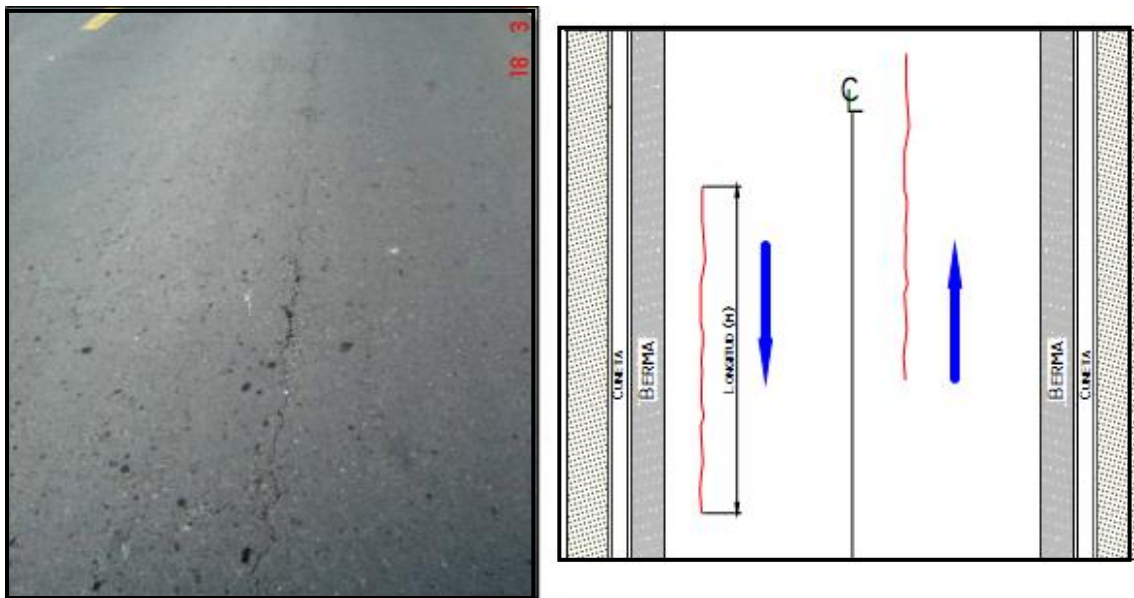
Figura 19. Fisura longitudinal (FL)

6.2.1.1.1 Fisuras longitudinales y transversales (FL, FT) Corresponden a discontinuidades en la carpeta asfáltica, en la misma dirección del tránsito o transversales a él. Son indicio de la existencia de esfuerzos de tensión en alguna de las capas de la estructura, los cuales han superado la resistencia del material afectado. La localización de las fisuras dentro del carril puede ser un buen indicativo de la causa que las generó, ya que aquellas que se encuentran en zonas sujetas a carga pueden estar relacionadas con problemas de fatiga de toda la estructura o de alguna de sus partes.

- Rigidización de la mezcla asfáltica por pérdida de flexibilidad debido a un exceso de filler⁸, o al envejecimiento del asfalto, ocurre ante bajas temperaturas o gradientes térmicos altos (generalmente superiores a 30°).
- Reflexión de grietas de las capas inferiores, generadas en materiales estabilizados o por grietas o juntas existentes en placas de concreto hidráulico subyacentes.

- Baja: Abertura de la fisura menor que 1 mm, cerrada o con sello en buen estado.
- Media: Abertura de la fisura entre 1 mm y 3 mm, pueden existir algunas fisuras con patrones irregulares de severidad baja en los bordes o cerca de ellos y pueden presentar desportillamientos leves; existe una alta probabilidad de infiltración de agua a través de ellas.
- Alta: Abertura de la fisura mayor que 3 mm, pueden presentar desportillamientos considerables y fisuras con patrones irregulares de severidad media o alta en los bordes o cerca de ellos, puede causar movimiento brusco a los vehículos.

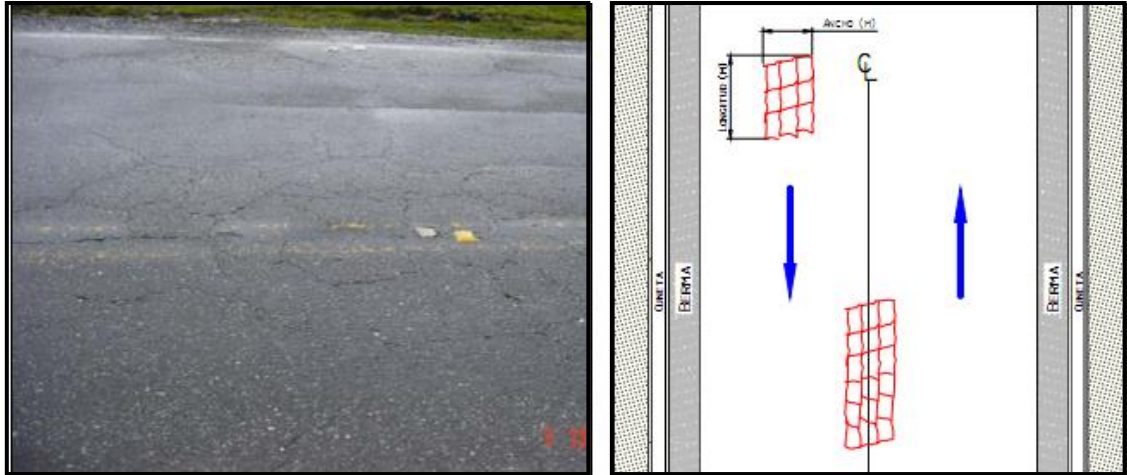
Figura 21. Fisuras en Bloque (FB)

6.2.1.1.2 Fisuras en bloque (FB). Cuando se presenta este tipo de daño la superficie del asfalto es dividida en bloques de forma aproximadamente rectangular. Los bloques tienen lado promedio mayor que 0.30 m ⁹.

- La fisuración en bloque es causada principalmente por la contracción del concreto asfáltico debido a la variación de la temperatura durante el día, lo cual se traduce en ciclos de esfuerzo-deformación sobre la mezcla. La presencia de este tipo de fisuras indica que el asfalto se ha endurecido significativamente, lo cual sucede debido al envejecimiento de la mezcla o al uso de un tipo de asfalto inadecuado para las condiciones climáticas en la zona.
- Reflejo de grietas de contracción provenientes de materiales establecidos utilizados como base.
- Combinación del cambio volumétrico del agregado fino de la mezcla asfáltica con el uso de un asfalto de baja penetración.

- Baja: Los bloques se han comenzado a formar, pero no están claramente definidos y están conformados por fisuras de abertura menor que 1 mm, cerradas o con sello, no presentan desportillamiento en los bordes.
- Media: Bloques definidos por fisuras de abertura entre 1 mm y 3 mm, o con sello fallado, que pueden o no presentar desportillamiento en los bordes.
- Alta: Bloques bien definidos por fisuras de abertura mayor que 3 mm, que pueden presentar un alto desportillamiento en los bordes.

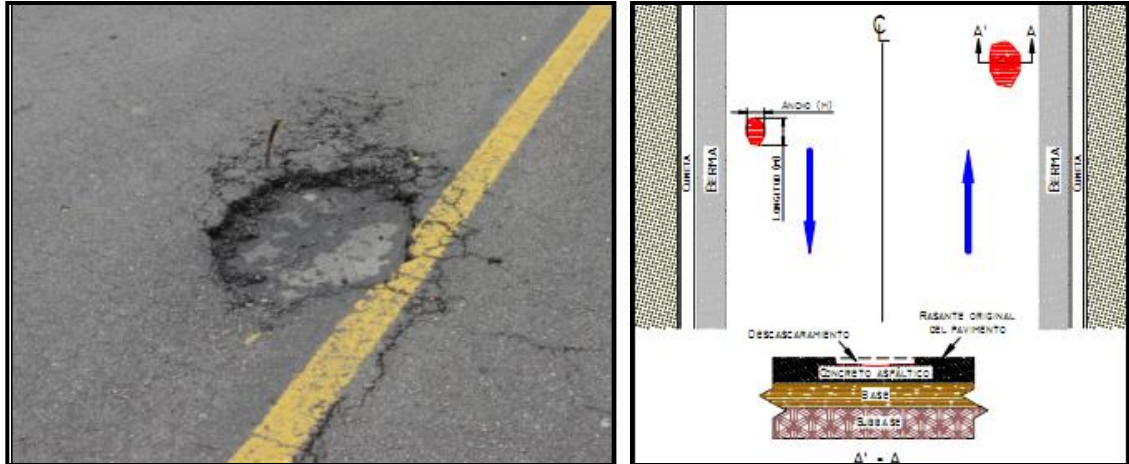
Figura 22. Descascaramiento (DC)

6.2.1.2.1 Descascaramiento (DC) Este deterioro corresponde al desprendimiento de parte de la capa asfáltica superficial, sin llegar a afectar las capas asfálticas subyacentes.

- Limpieza insuficiente previa a tratamientos superficiales.
- Espesor insuficiente de la capa de rodadura asfáltica.
- Riego de liga deficiente.
- Mezcla asfáltica muy permeable.

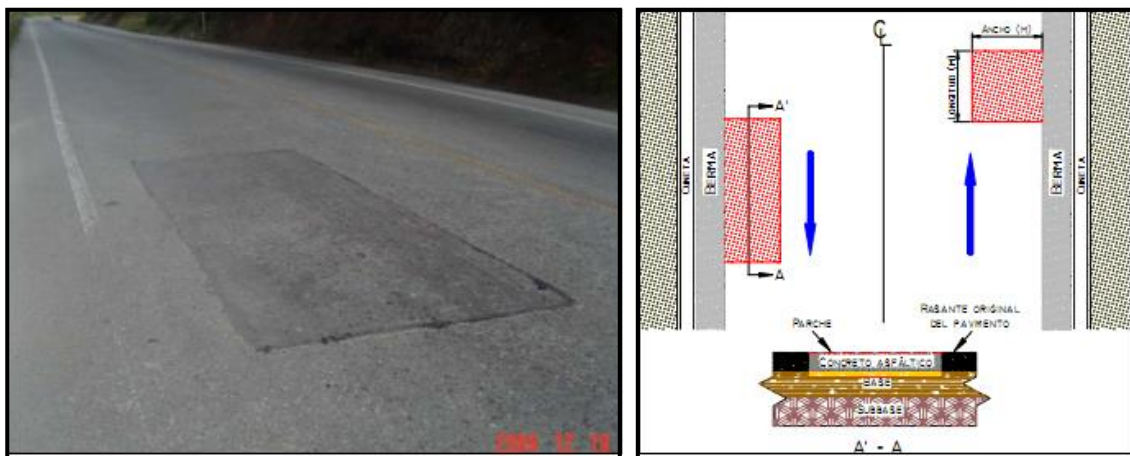
Figura 23. Parche (PCH).

Causas: Las causas del deterioro propio del parche pueden establecerse teniendo en cuenta el tipo de daño que presente. Sin embargo, pueden estar asociadas principalmente a:

- Procesos constructivos deficientes.
- Progresión del daño inicial por el cual debió realizarse el parcheo (cuando la intervención fue inadecuada para solucionar el problema).
- Deficiencias en las juntas.
- Propagación de daños existentes en las áreas aledañas al parche.

- Baja: El parche está en muy buena condición y se desempeña satisfactoriamente.
- Media: El parche presenta daños de severidad baja o media y deficiencias en los bordes.
- Alta: El parche está gravemente deteriorado, presentan daños de severidad alta y requiere ser reparado pronto.

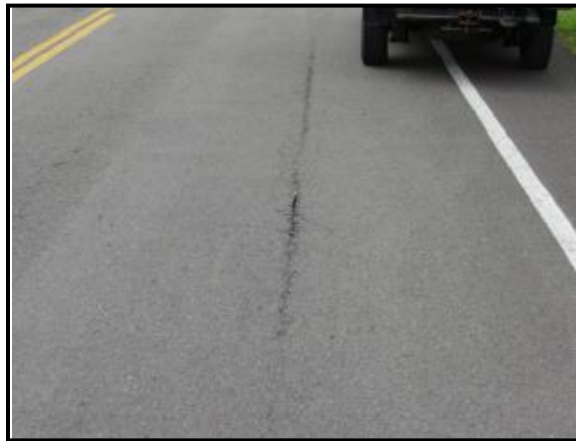
Fotografía 13. Fisura Longitudinal, severidad alta

6.2.2.3.2 Registro de daños, severidades y áreas Corresponde a la Parte 2 de la primera página del formato. Para mostrar la forma de registro de los daños se tomará como ejemplo el daño de la Fotografía 13.

El registro del daño indicado en la Fotografía 13, se ilustra en la Figura 27.

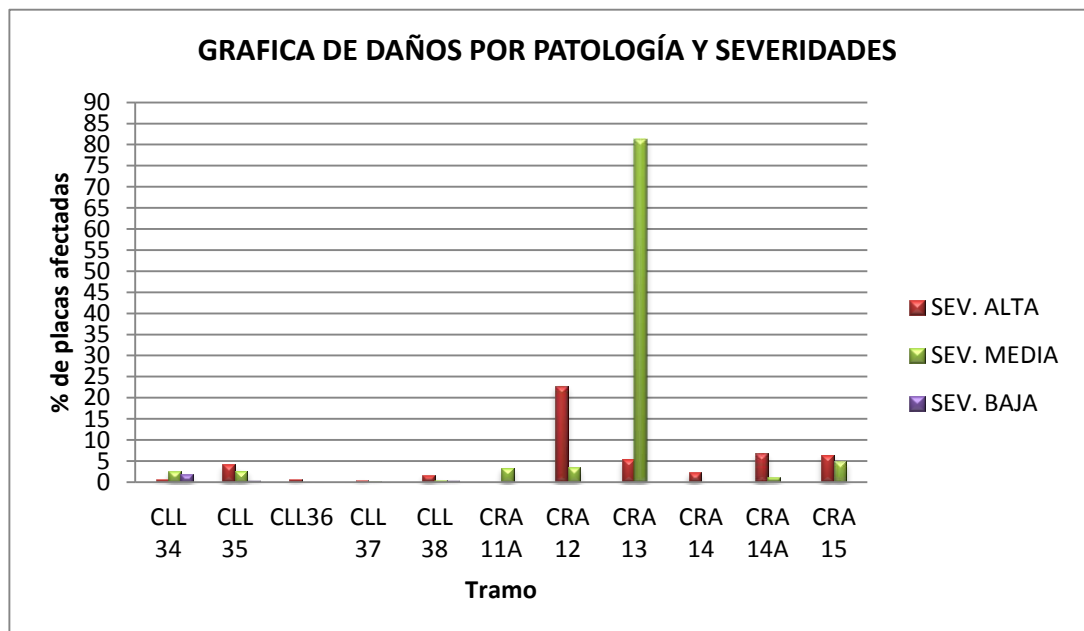
Tabla 20. Resumen de Deterioros por Severidad

TRAMO	SEV. ALTA	SEV. MEDIA	SEV. BAJA
CLL 34	0.62	2.57	1.88
CLL 35	4.19	2.64	0.35
CLL36	0.68	0	0
CLL 37	0.5	0.19	0
CLL 38	1.71	0.5	0.29
CRA 11A	0	3.38	0
CRA 12	22.8	3.42	0
CRA 13	5.42	81.36	0
CRA 14	2.2	0	0
CRA 14A	6.77	1.13	0
CRA 15	6.45	4.91	0
