**INSPECCIÓN VISUAL DE PAVIMENTO RÍGIDO DESDE CALLE 2 ESTE # 11B 13
IGLESIA SAN ANTONIO DE PADUA HASTA CRA 13 ESTE 12ª # 116 CENTRO DE
INTERPRETACIÓN AMBIENTAL DE LA CARDER Y DESDE CALLE 7ª ESTE N° 11-
17 CAI KENNEDY HASTA CRA 13 ESTE 12ª # 116 IGLESIA DE SAN ANTONIO DE
PADUA**

**UNIVERSIDAD LIBRE SECCIONAL PEREIRA
FACULTAD DE INGENIERÍA
INGENIERÍA CIVIL
PEREIRA, RISARALDA
2019**

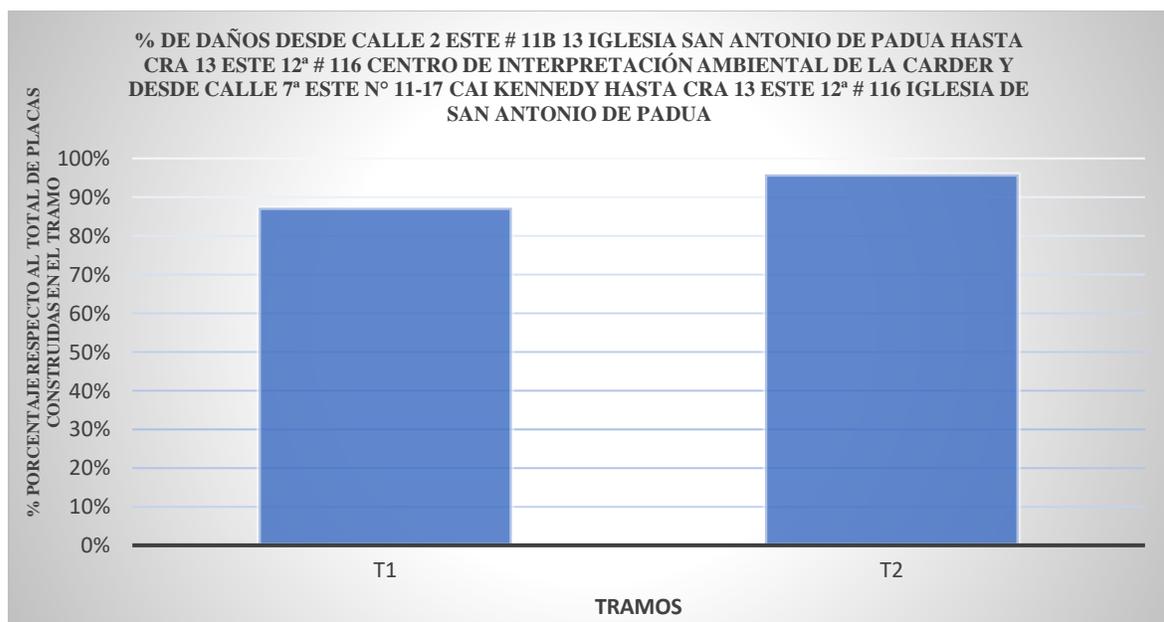
Figura 1. % de daños Iglesia San Antonio de Padua hasta el C. Interpretación Ambiental y desde CAI Kennedy hasta Iglesia de San Antonio de Padua (Fuente: Los Autores de la investigación)

Se evidencia en la figura 1, que en el tramo 1 se tiene un porcentaje de daño del 87% en 273 losas, en el tramo 2 de un 96% en 122 losas, por lo tanto, se tiene un deterioro o daño superior al 50%, lo cual indica que requiere de una reparación correctiva de las losas para su buen funcionamiento.

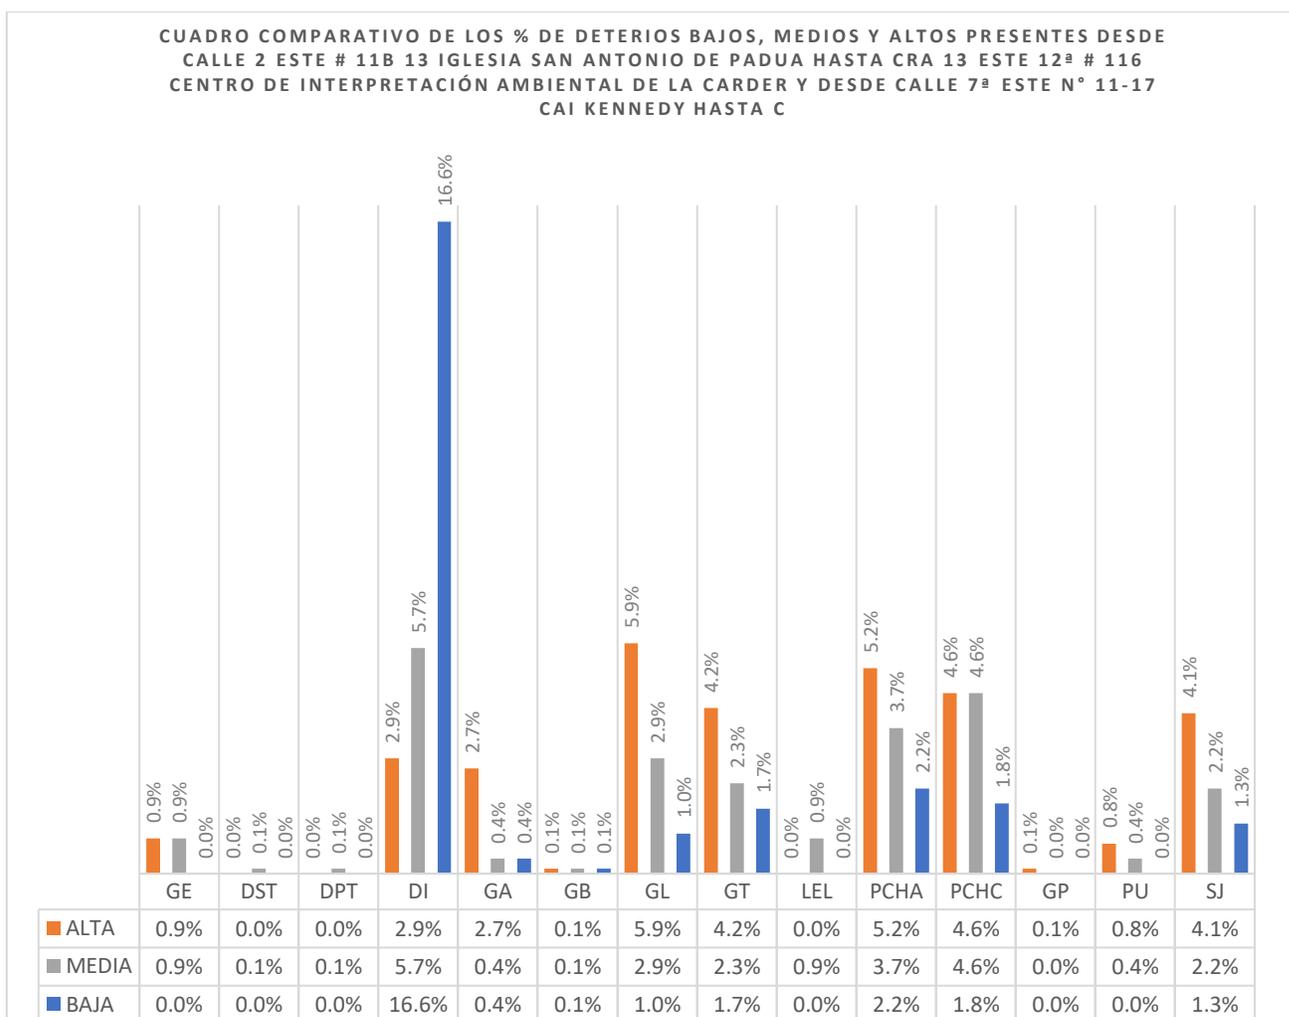
Figura 2. Cuadro comparativo de los % de deterioros bajos, medios y altos presentes desde la Iglesia San Antonio de Padua hasta el C. Interpretación Ambiental y desde CAI Kennedy hasta Iglesia de San Antonio de Padua (Fuente: Los Autores de la investigación)

SEVERIDAD ALTA		
AREA TOTAL (m2)		13959.3
TRAMO	AREA AFECTADA	% FRENTE AL AREA TOTAL
T1	2976.94	21%
T2	1387.55	10%
TOTAL	4364.49	31%

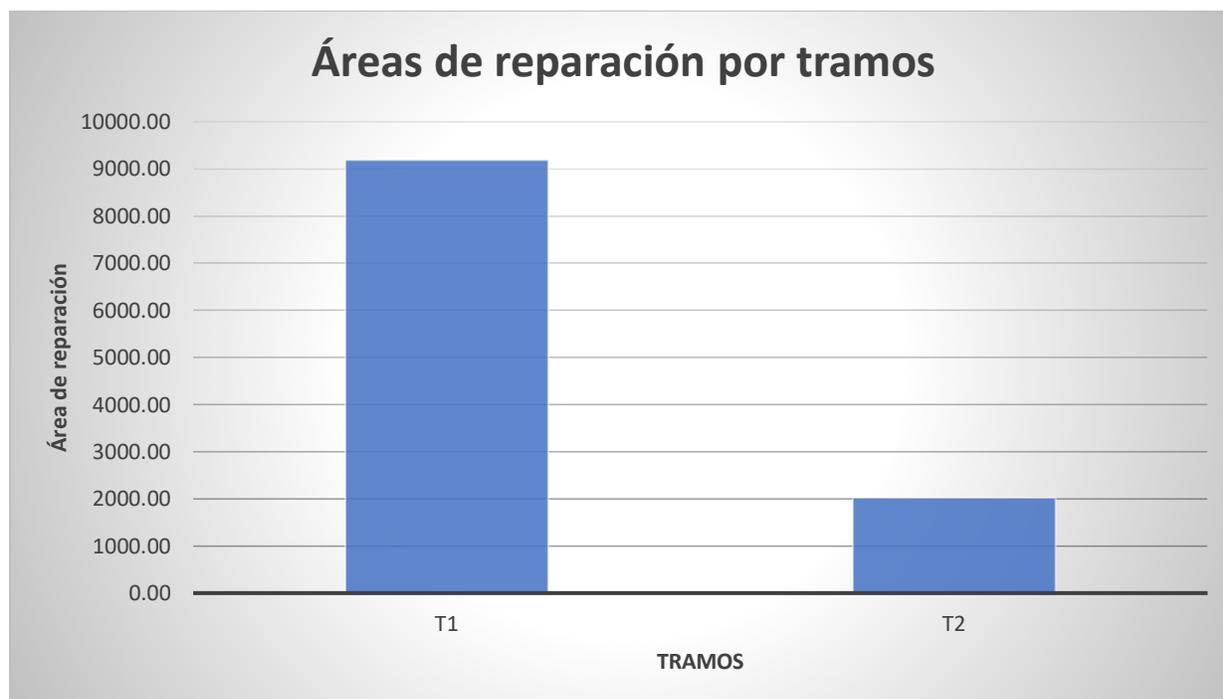
Figura 3. Área de reparación por tramos (Fuente: Los Autores de la investigación)

Como se puede evidenciar en la figura 3, el tramo con mayor presencia de daños es el número 1, puesto que el 95% del área necesita intervención y mantenimiento; esto con el fin de generar mayor seguridad y comodidad para el usuario en el momento de transitar por esta avenida.

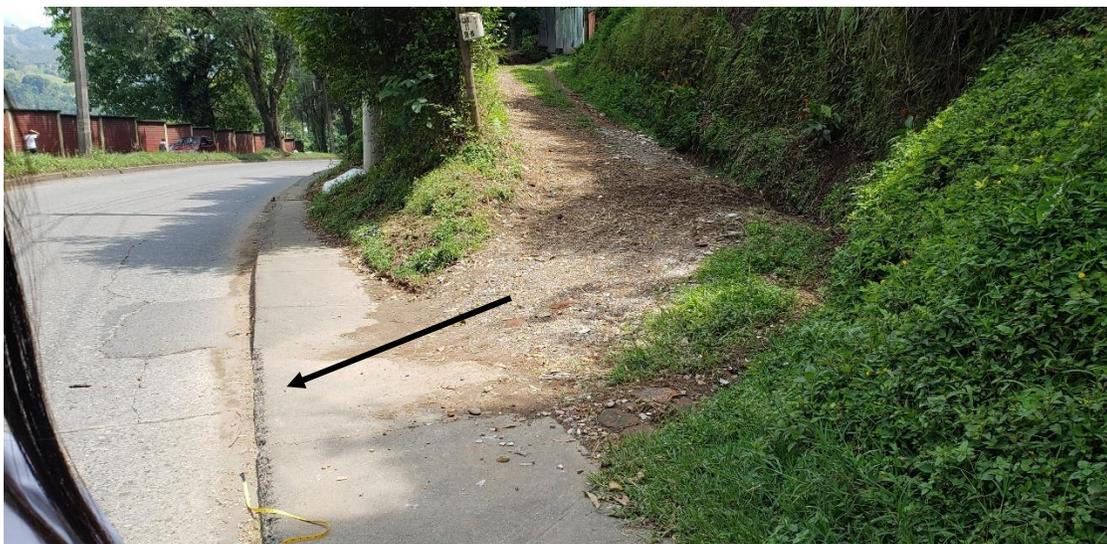
Figura 19. Entrada vivienda (Fuente: Los Autores de la investigación)

Los mismos usuarios no ayudan con la conservación de los pasos peatonales, como se muestra en la figura 15 la entrada a la vivienda fue condicionada de manera rustica.

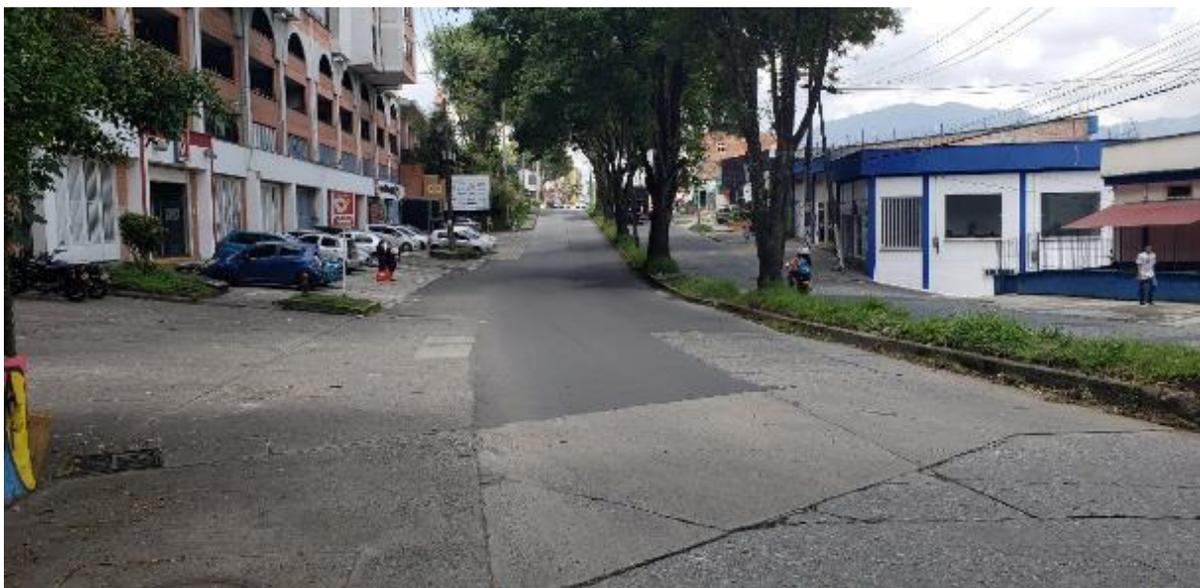
Figura 25. Demarcación horizontal y vertical (Fuente: Los Autores de la investigación)

La zona inspeccionada carece de este tipo de señalización vial, un ejemplo es que no cuenta con señales preventivas o informativas y no existe ninguna demarcación de carril o disminución de velocidad en los tramos donde hay una reducción de calzada. (Manual de Señalización Vial , 2015)
