**DIAGNÓSTICO DE LAS PATOLOGÍAS ESTRUCTURALES DE LA INSTITUCIÓN
EDUCATIVA GABO, DEL MUNICIPIO DE CARTAGO, VALLE**

UNIVERSIDAD LIBRE SECCIONAL PEREIRA

INGENIERÍA CIVIL

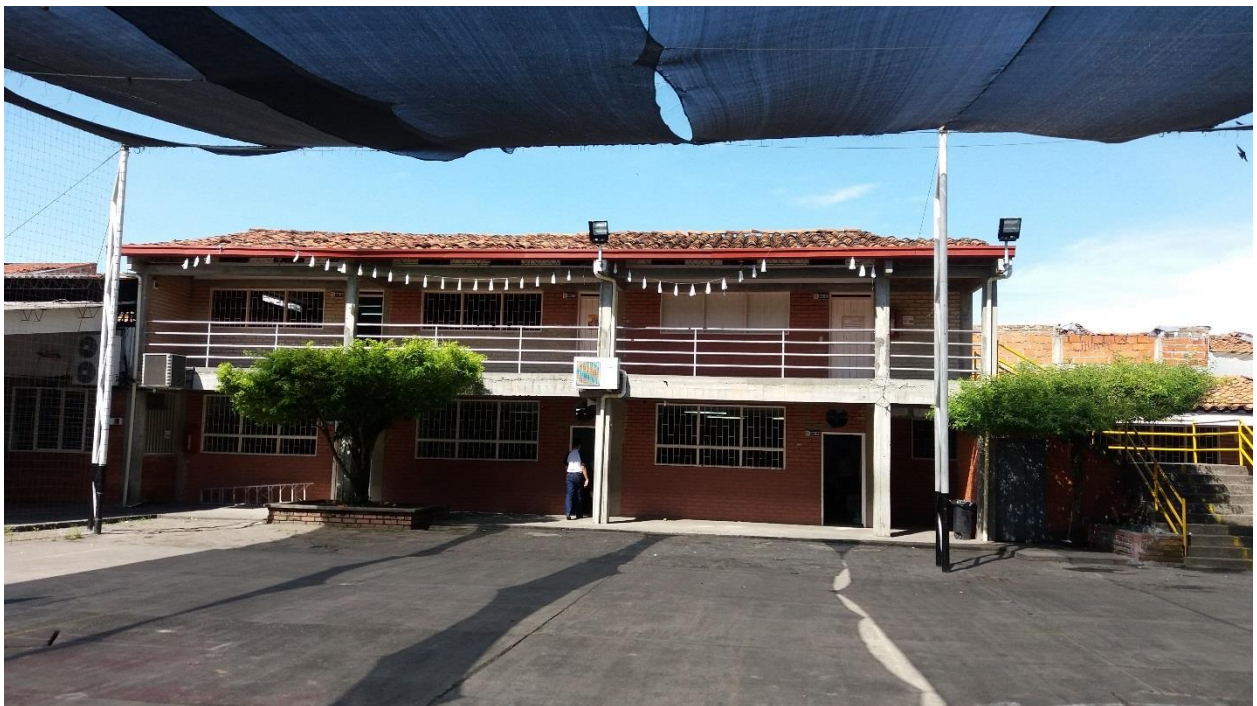
Figura 7. Plantel de estudio (Aula 15,16,17,18,19,20).

Se puede observar en la figura 7 las barras de los aceros longitudinales de una columna expuestas a la intemperie, por lo que se encuentran con corrosión y esto favorece a que el problema penetre y perjudique el acero de toda la columna.

Se pueden apreciar varias zonas en las que se encuentra el acero expuesto. Para las barras de acero que salen de las columnas (figura 7), se recomienda retirar oxido con un cepillo de alambre de acero o mediante solvente y luego aplicar pigmentos de recubrimiento anticorrosivo para varilla expuesta a la intemperie para evitar que entre en proceso de oxidación y que penetre por toda la estructura.

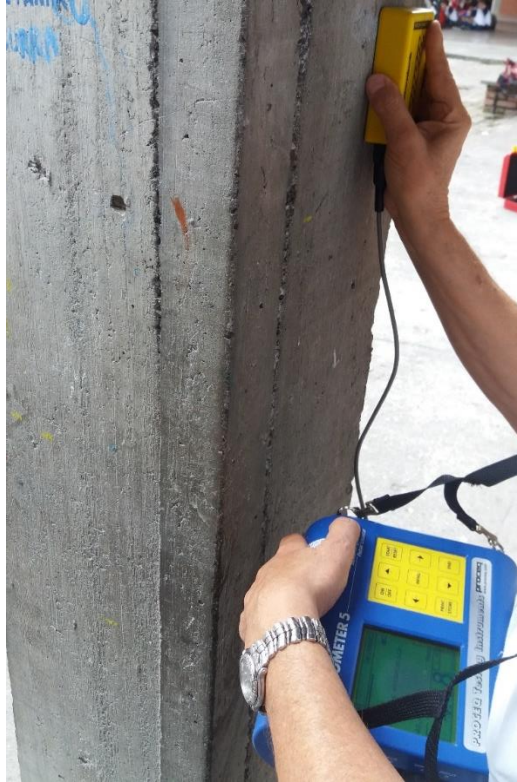
Figura 26. Prueba en columna con ferroskan. Fuente Propia

En la figura 26, se observa el uso del ferroskan para determinar la separación de los flejes y barras longitudinales, el diámetro de estos y el recubrimiento de concreto.

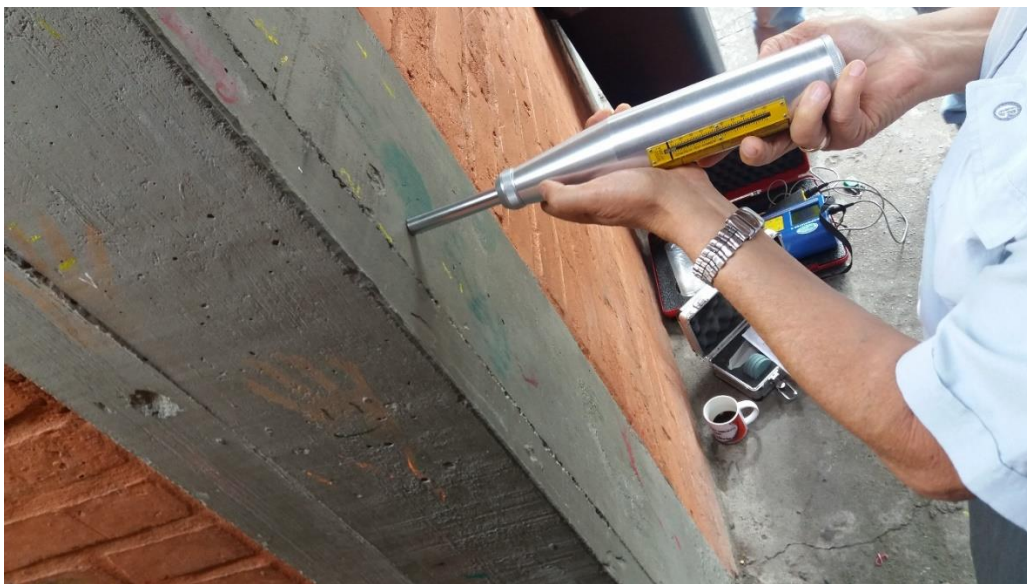
Figura 27. Prueba en columna con esclerómetro Fuente Propia

En la figura 27, se observa el uso del esclerómetro que es un ensayo no destructivo para determinar la resistencia a la compresión del concreto.
