DIAGNÓSTICO DEL ESTADO ACTUAL DE LA INFRAESTRUCTURA  
HIDRÁULICA Y TALUDES DE LA RED VIAL SECUNDARIA DEL TRAMO SAN  
JOAQUÍN – ALCALÁ, SECTOR PEREIRA

UNIVERSIDAD LIBRE SECCIONAL PEREIRA  
FACULTAD DE INGENIERÍAS  
INGENIERÍA CIVIL  
PEREIRA, RISARALDA  
2017

Investigador principal  
Ingeniero Alejandro Álzate Buitrago

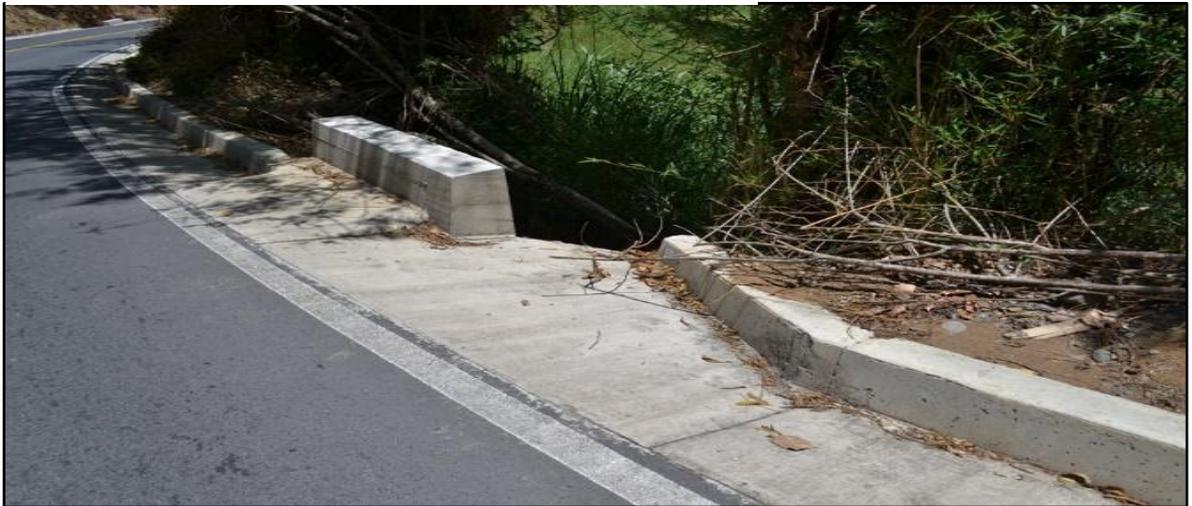
Figura 19. Drenaje

En cuanto a la entrega se encuentran 2 pasos de agua controlados con concreto; el 88% equivalente a 56 de los pasos de agua se encuentran en buen estado, en lo que hace relación a la entrega.
