**DIAGNÓSTICO VISUAL DEL ESTADO ACTUAL DE LOS PAVIMENTOS EN LA  
COMUNA BOSTON, BARRIO PROVIDENCIA COMPRENDIDO ENTRE LA CARRERA  
21 BIS A LA 19 Y LAS CALLES 20 HASTA LA 24 DE LA CIUDAD DE PEREIRA,  
RISARALDA**

**UNIVERSIDAD LIBRE SECCIONAL PEREIRA**

**PROGRAMA DE INGENIERÍA CIVIL**

**ENERO 2014**

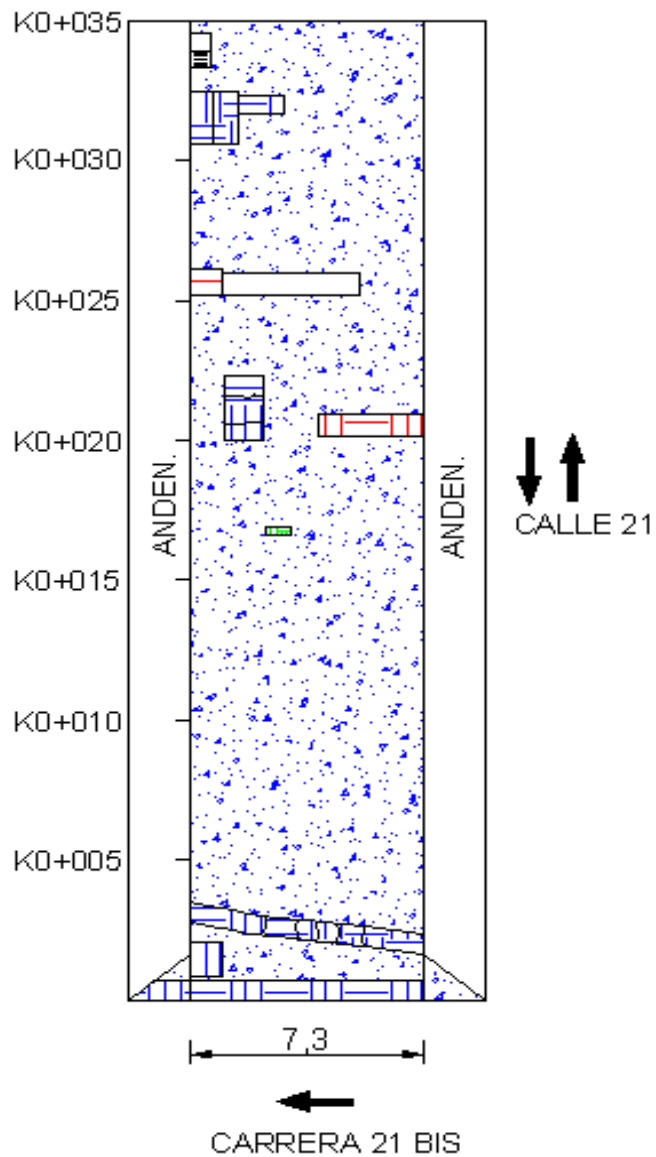
Figura 14. Ejemplo del tramo C 32 pavimento flexible dibujado en AutoCAD.

Al realizar la inspección visual se hicieron esquemas en borrador, que luego se digitalizaron en AutoCAD 2011 (ver anexos), como se puede ver en la figura 14 y figura 15. Se entregarán planos magnéticos que muestran en planta la geometría de la vía, daños y severidades, visualizando el estado actual del pavimento y facilitando la ubicación de los daños para futuras reparaciones.

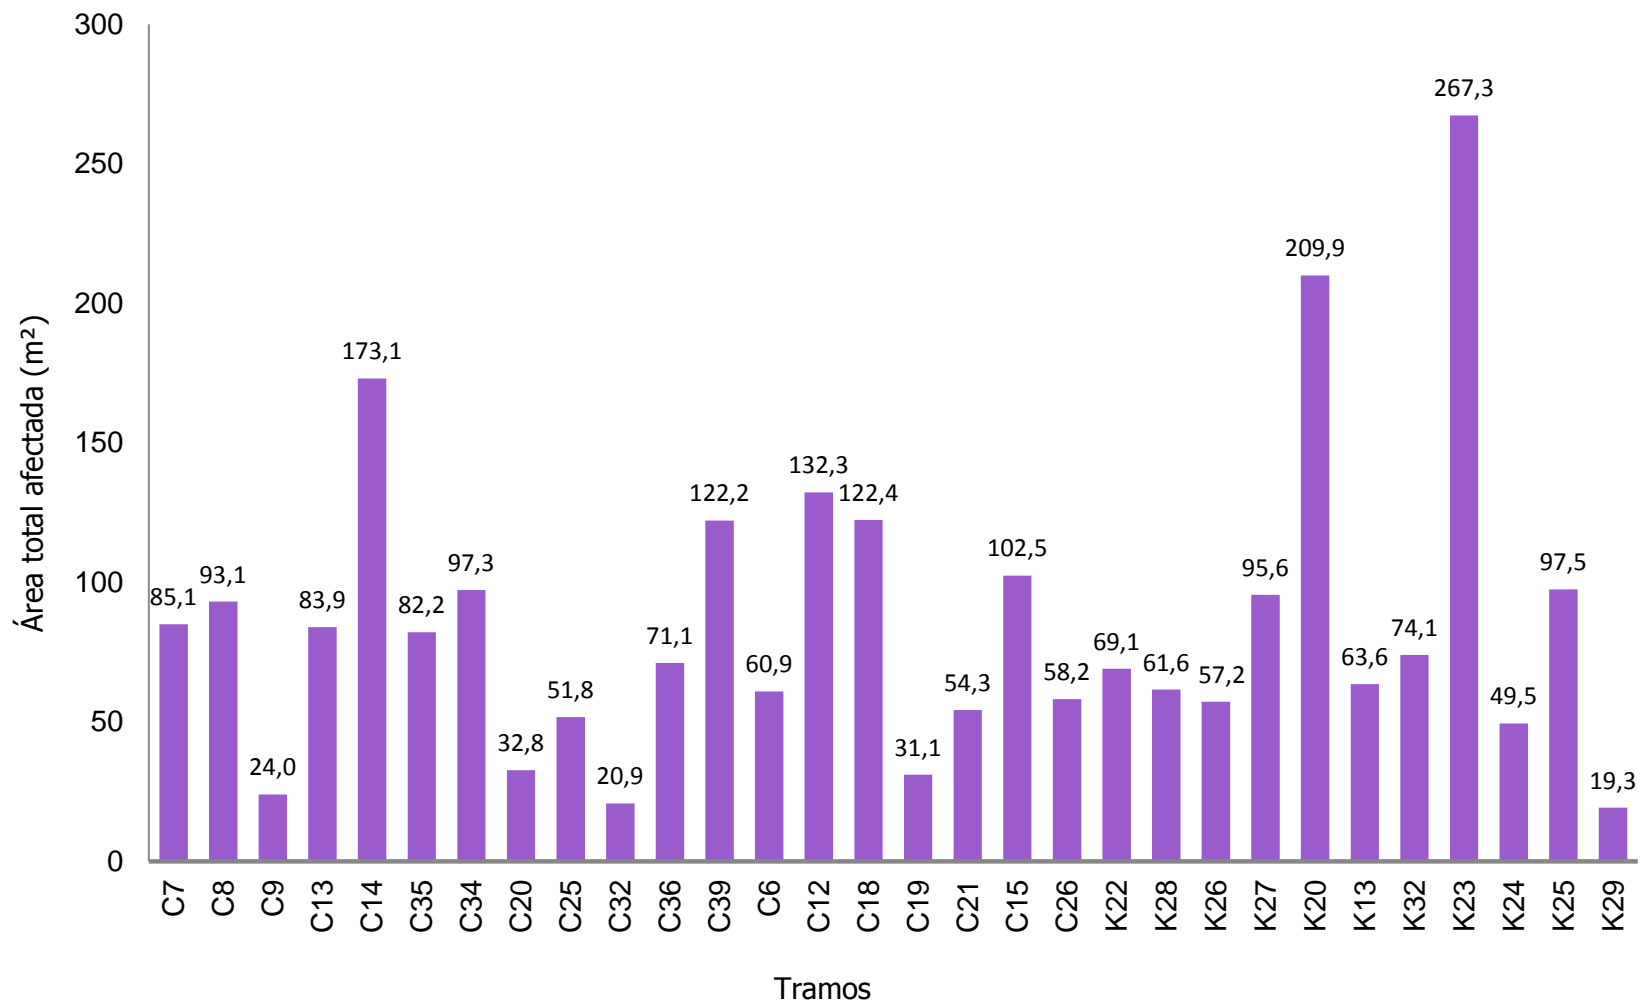
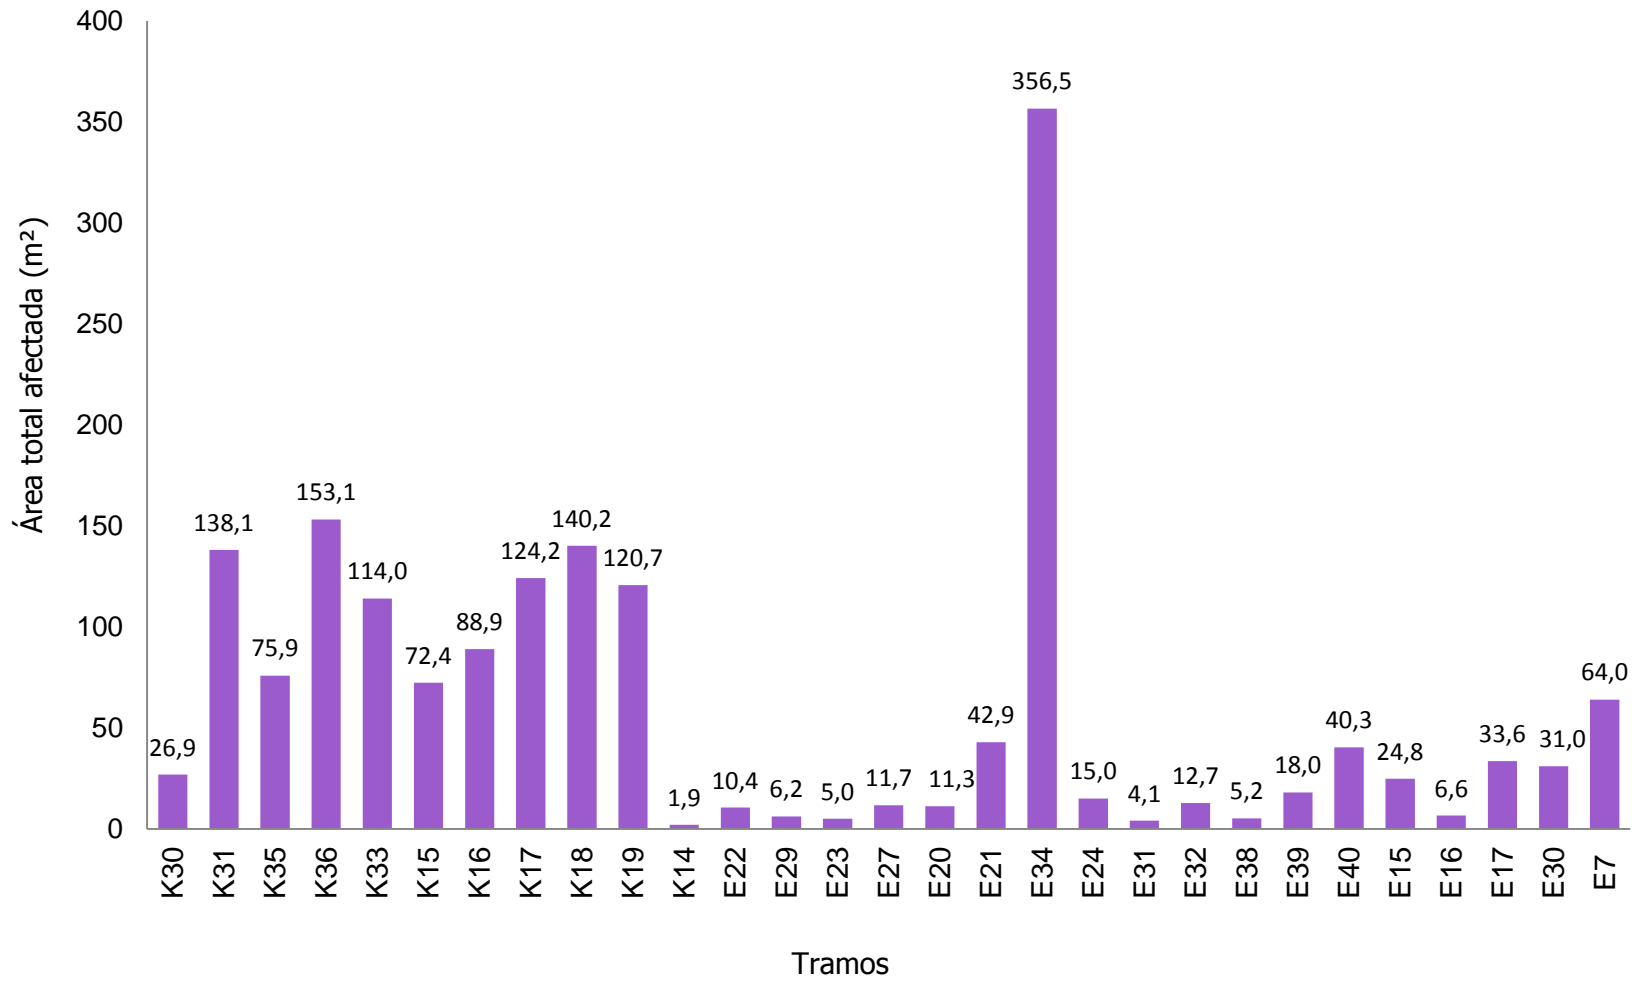
Figura 19. Área total afectada por tramos.

Los tramos más afectados y las áreas totales de daño, como se puede observar en la tabla 12, al obtenerse esta información se realizó una gráfica que ilustra la afectación de cada tramo en un diagrama de barras, mostrada en la figura 19, en el eje de las abscisas los tramos inspeccionados, en el eje de las ordenadas el área afectada en cada tramo.

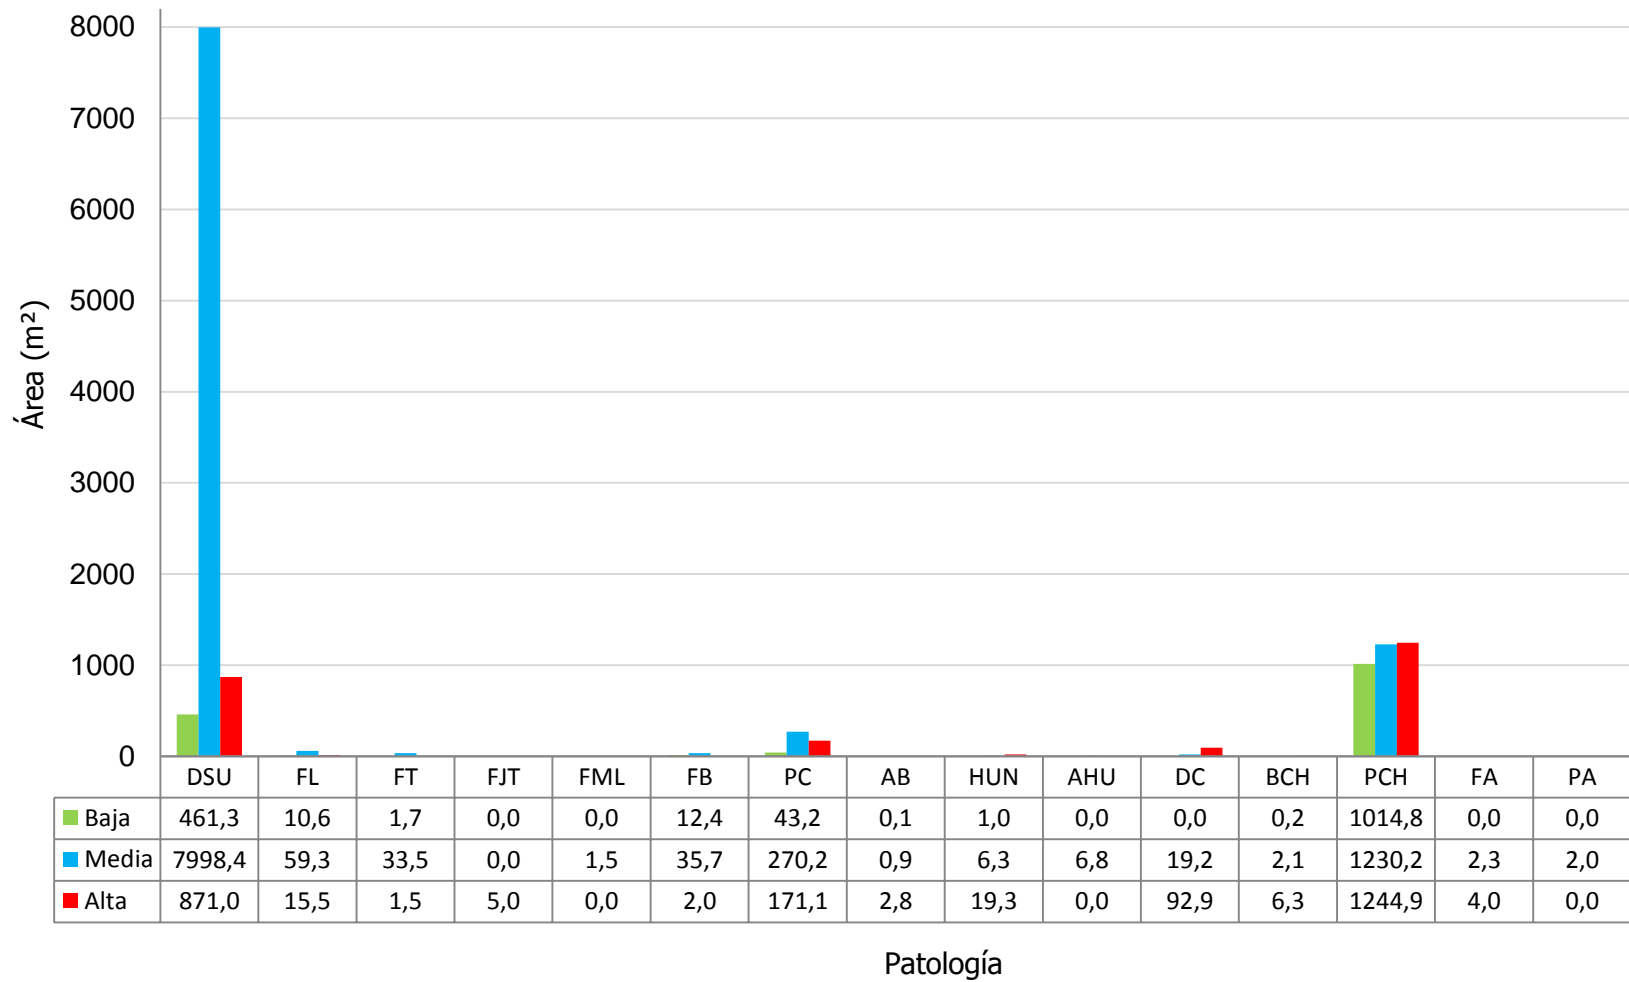
Figura 20. Distribución de los daños por severidad y tipo.

En la tabla 13 se registran las patologías encontradas con sus respectivas severidades, haciendo uso de los formatos diligenciados en campo, se presenta una gráfica general de daños como se ilustra en la figura 20, tiene como finalidad generar una gráfica de ocurrencia de daños por niveles de severidad bajo (figura 21), medio (figura 22), alto (figura 23), donde se ilustran las áreas afectadas por tipo de daño y los porcentajes de afectación respecto al área total inspeccionada.

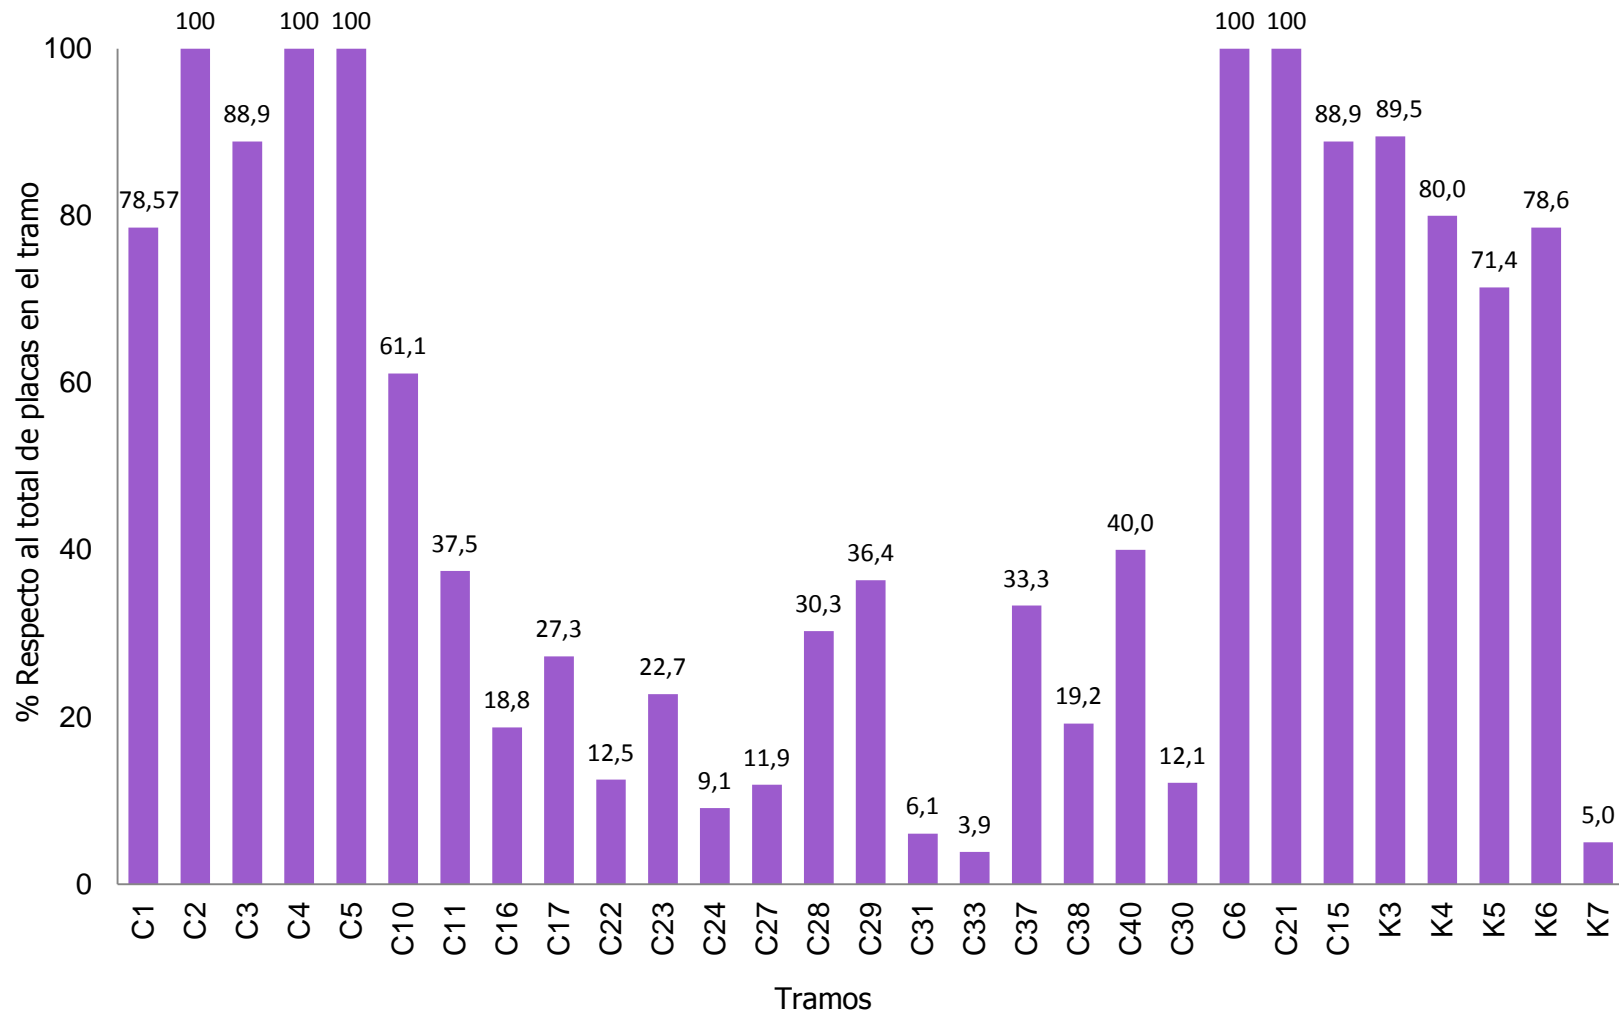
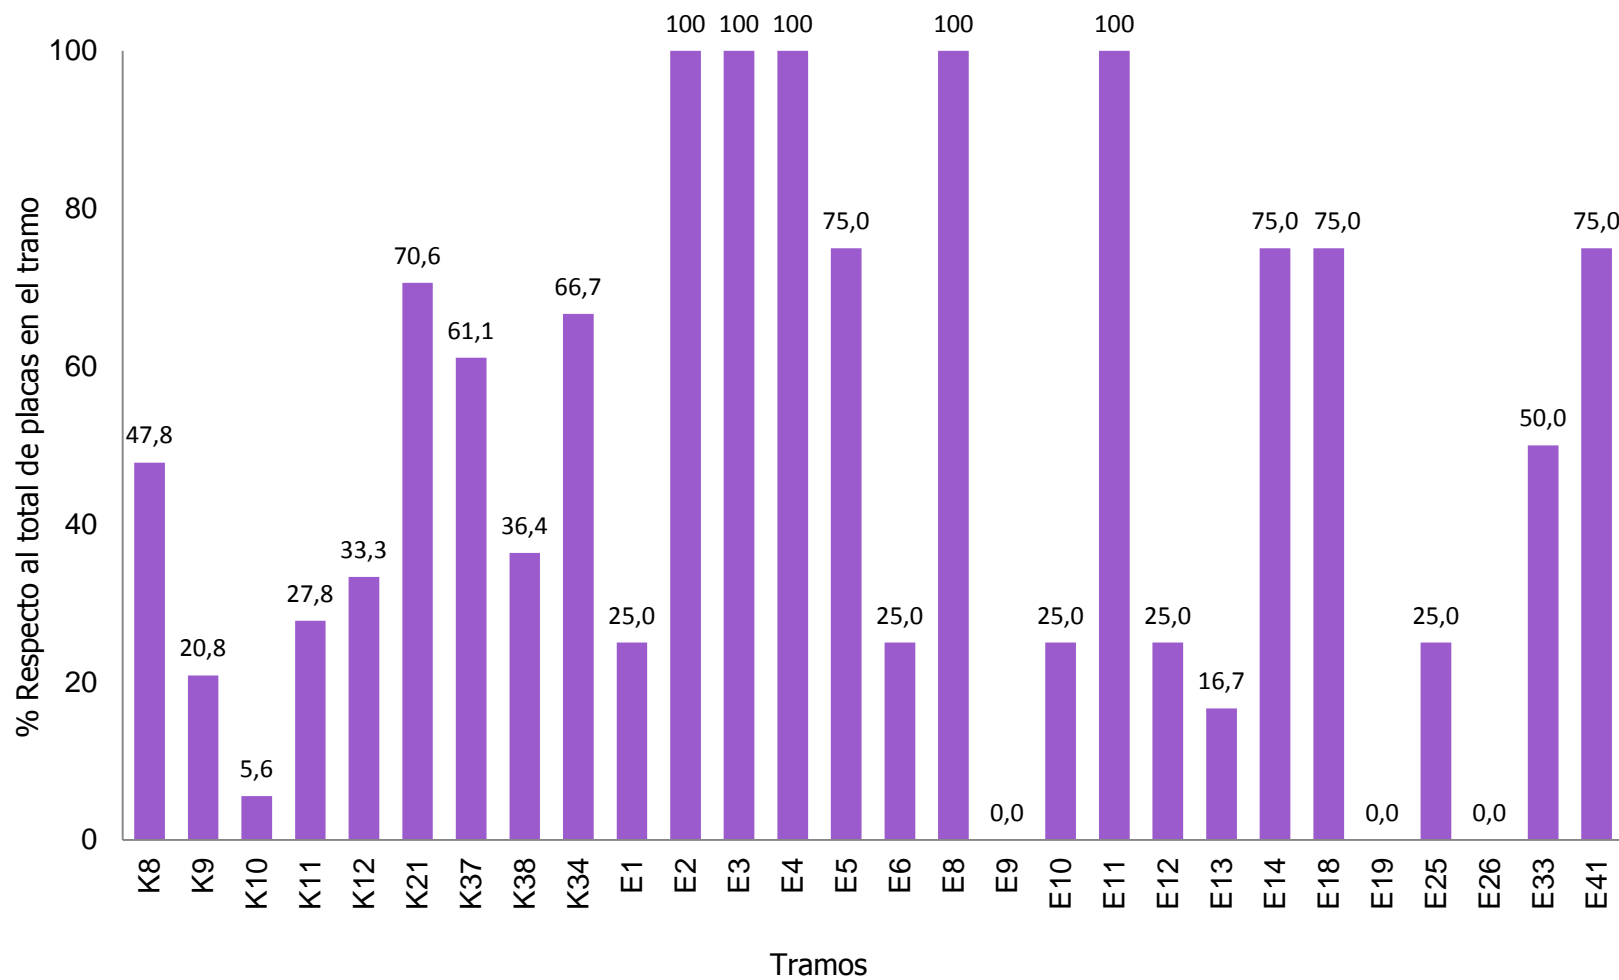
Figura 24. Porcentaje de daño por tramos respecto al total de placas en el tramo.

**9.10.1.1 Estado del pavimento respecto al total de losas afectadas.** En la tabla 14 se registraron los datos por tramos, el número de losas que lo conforman y los tipos de daño que presentan, utilizando los esquemas en planta. Con esta información se realizó un gráfico que ilustra los tramos con mayor afectación como se muestra en la figura 24.

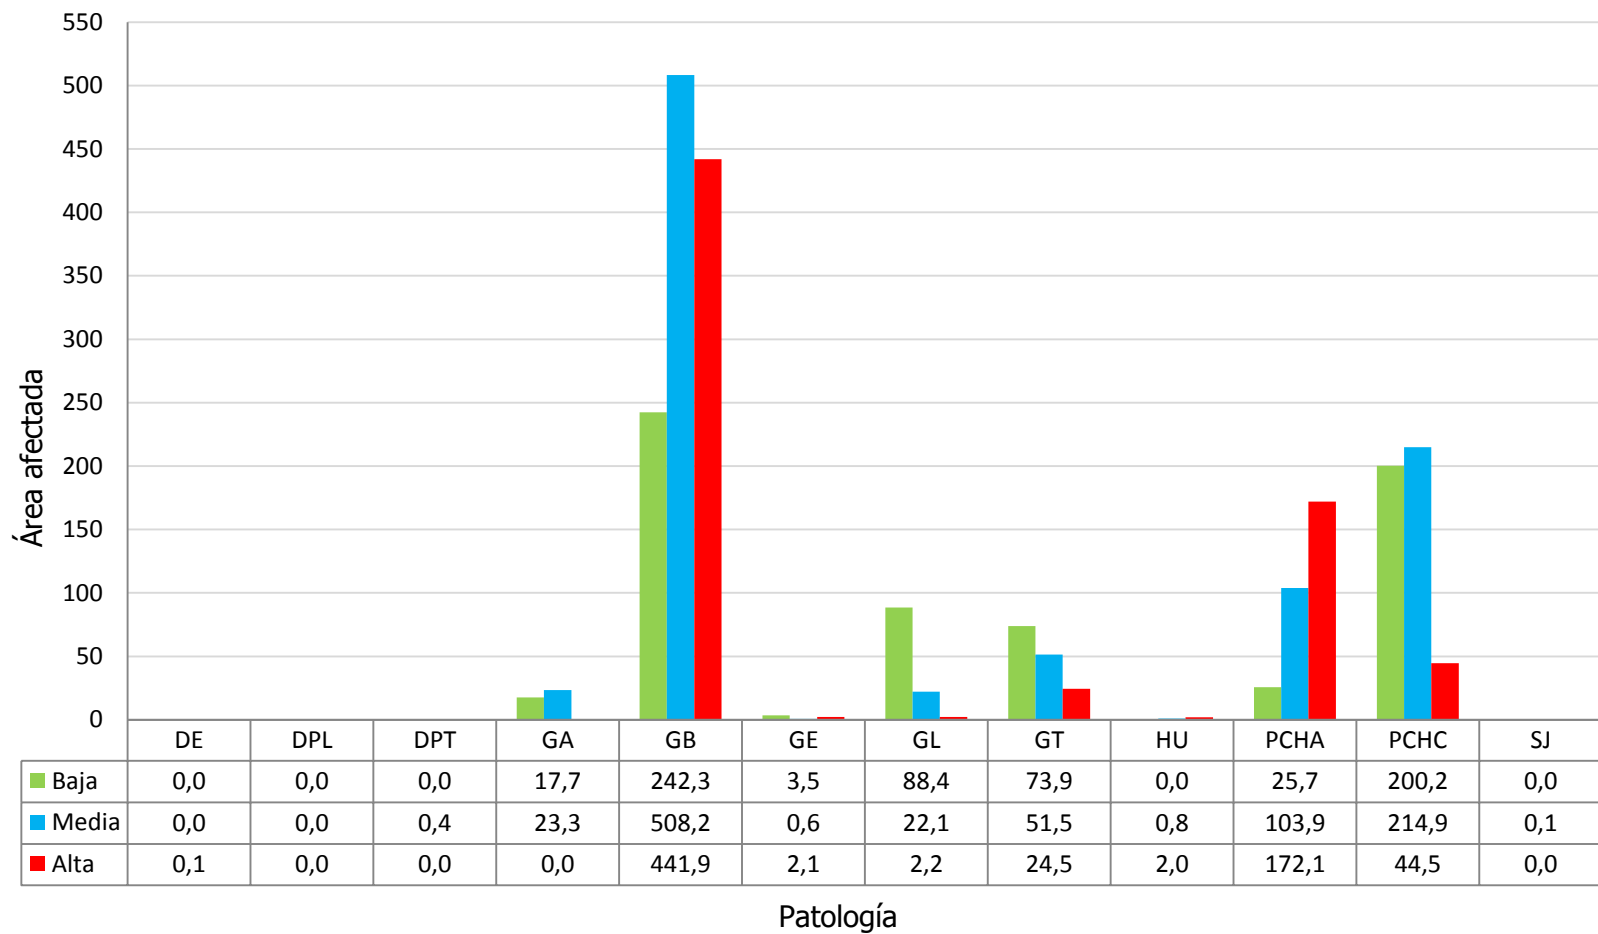
Figura 25. Área afectada según su patología y severidad de todos los tramos.

Haciendo uso de los formatos de inspección visual (ver anexos), se deduce el área total inspeccionada, sin incluir andenes. Con relación a esta área se calculó el porcentaje de afectación de todos los tramos, según la severidad y el tipo de falla como se muestra en la tabla 15 y figura 25.

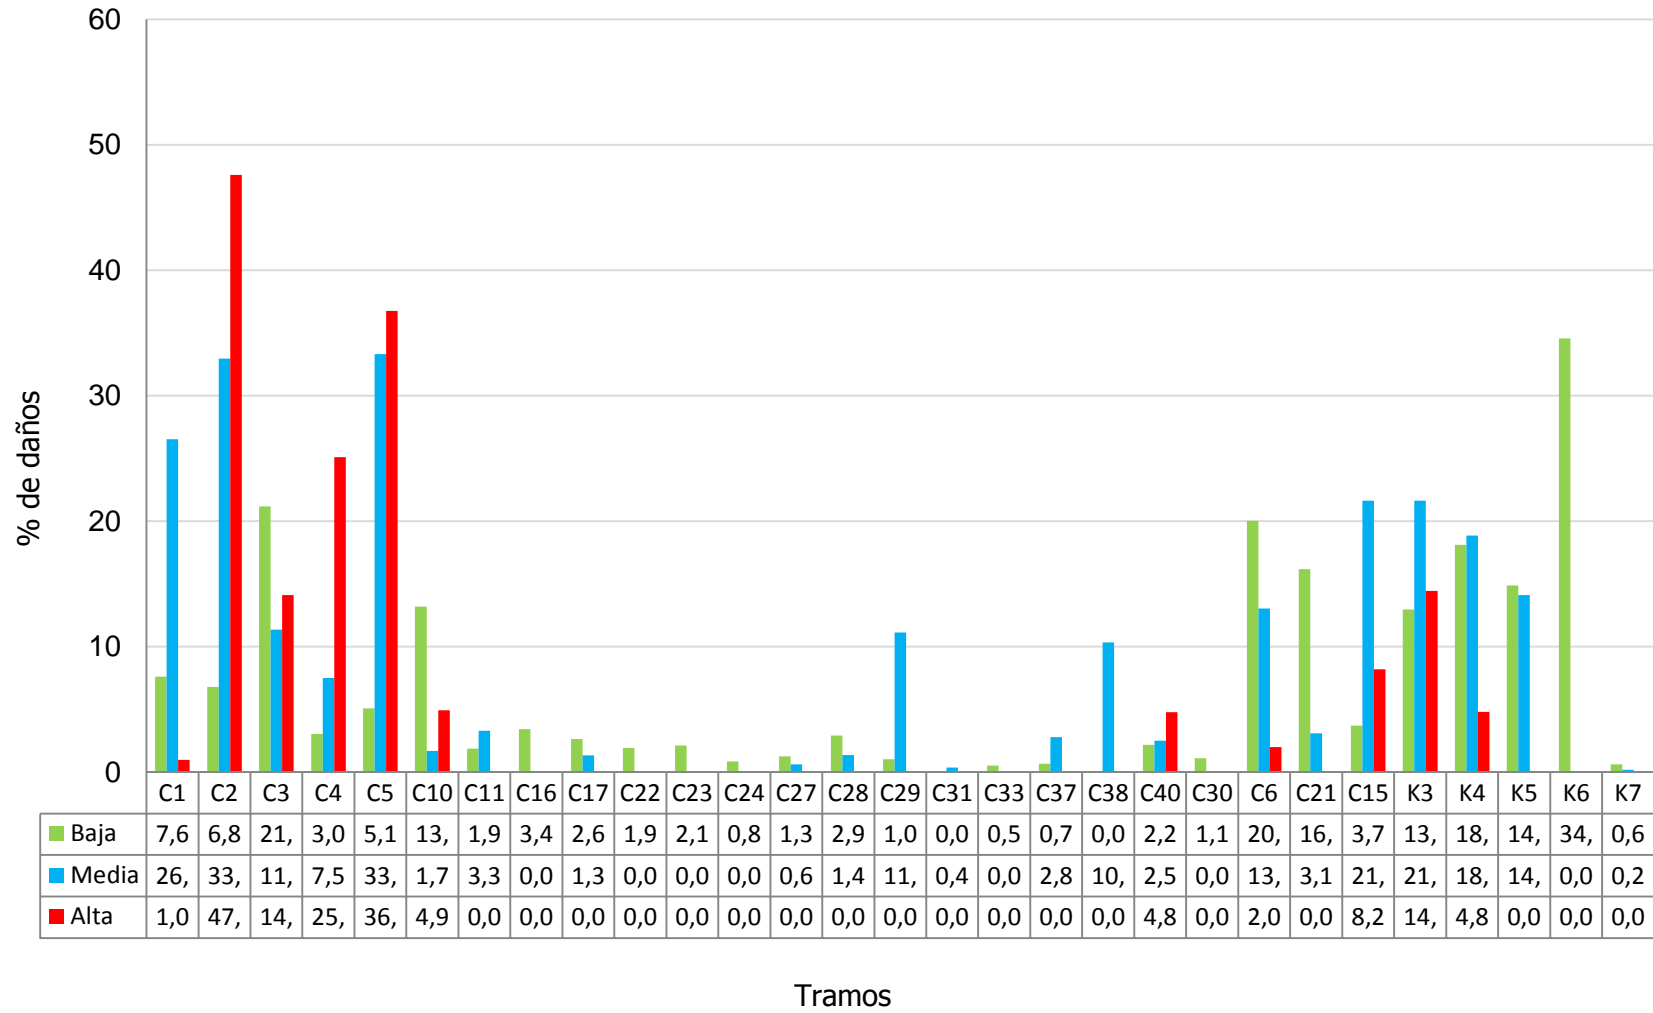
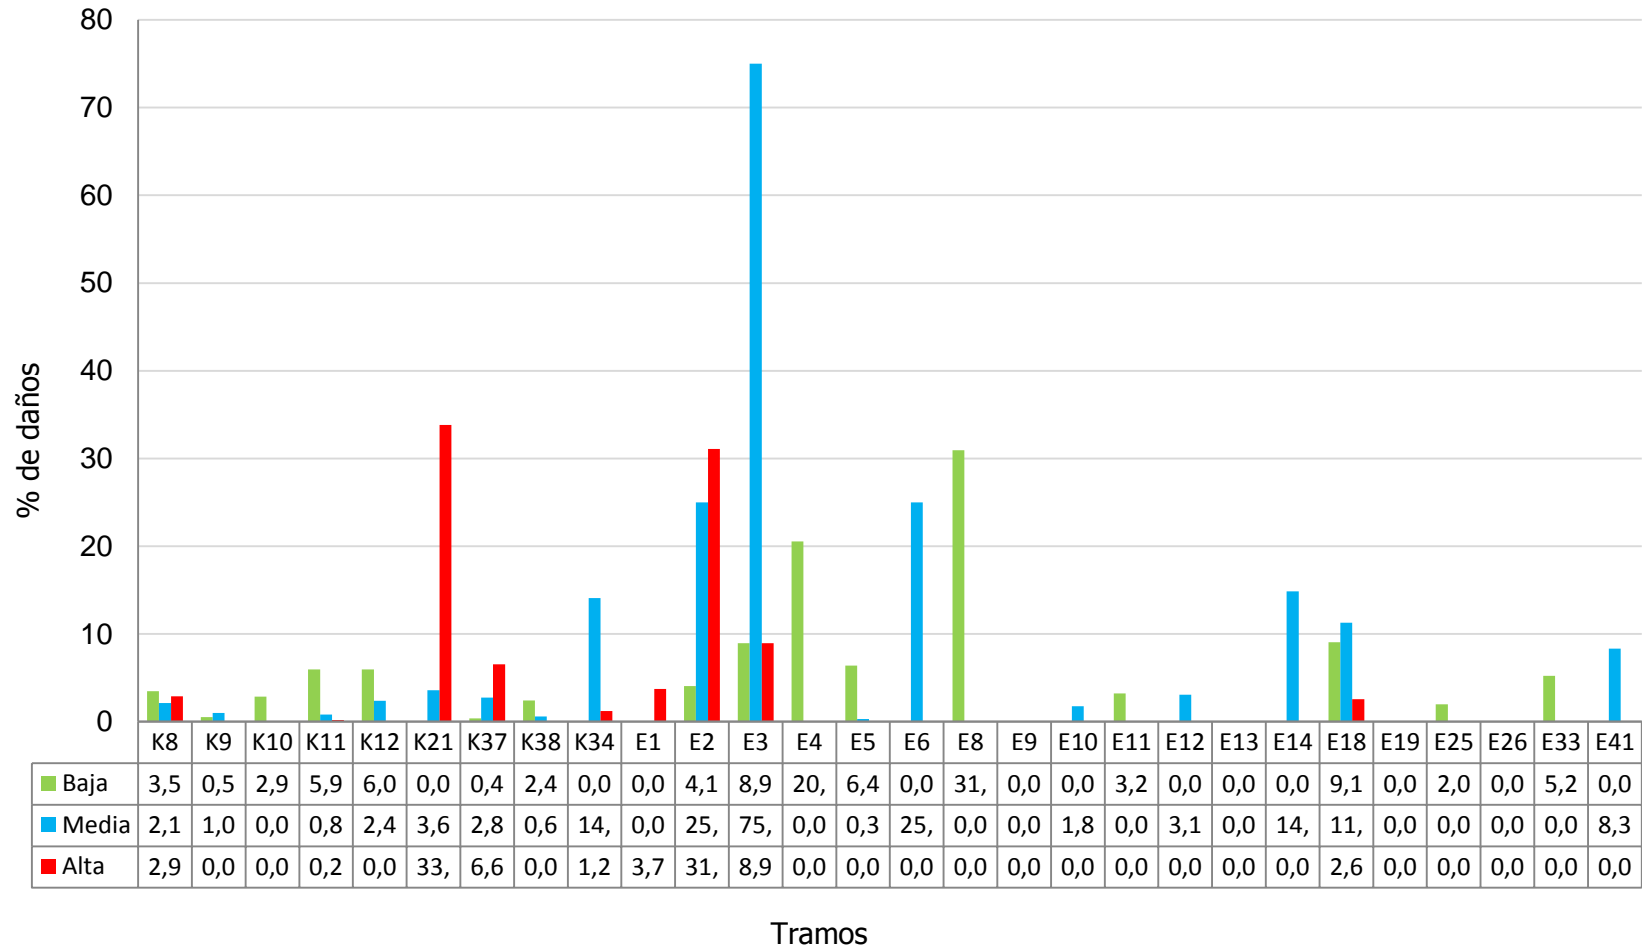
Figura 26. Porcentaje de daños por tramos con respecto al área dañada.

Con los totales obtenidos en la tabla 16 resumen de daños en m<sup>2</sup>, se elabora la tabla 17 resumen de daños en % con los cuales se hace un resumen en la tabla 18 y figura 26.

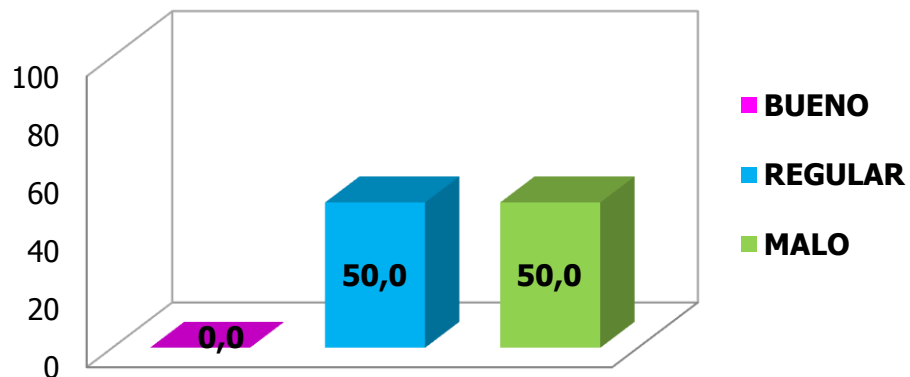
Figura 34. Porcentaje del estado actual de los pavimentos.

Los datos de la tabla 25 y figura 34 señalan que el 50% de la muestra encuentra el estado actual de los pavimentos regular y el otro 50% en mal estado.

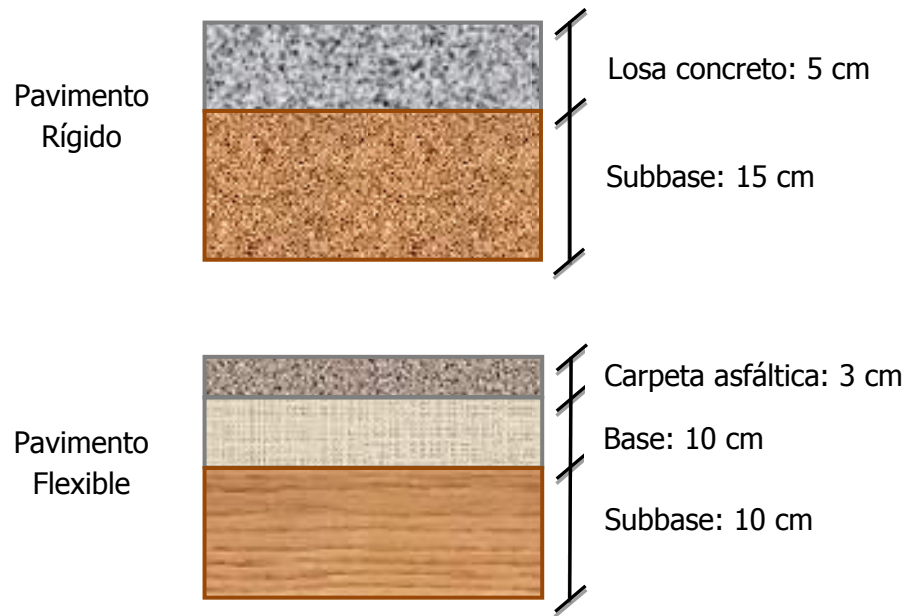
Figura 39. Estructura existente del pavimento.

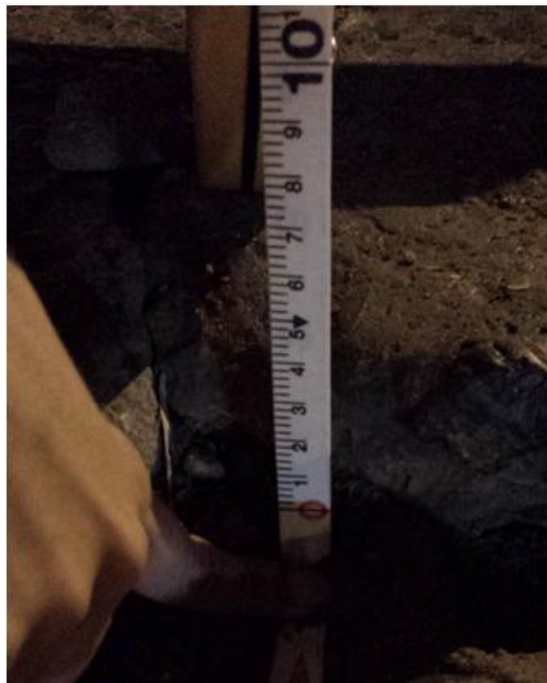
Foto 10. Estructura existente del pavimento rígido.

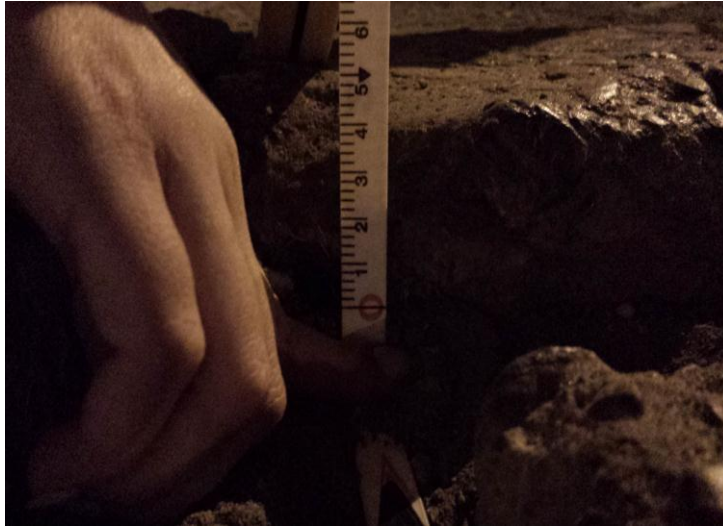
Foto 11. Estructural existente del pavimento flexible.

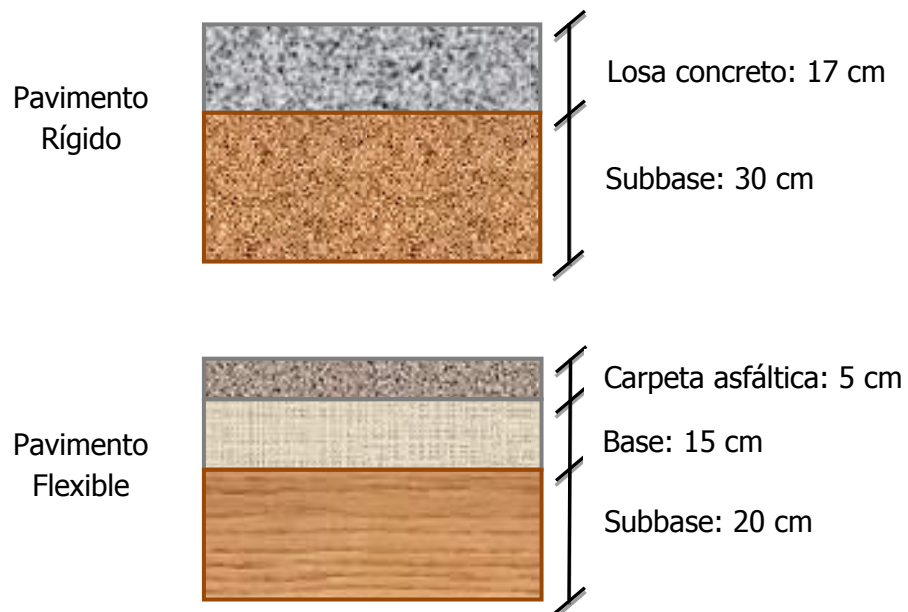
Figura 42. Estructura utilizada para el presupuesto de reparación de los pavimentos.

**9.14.2 Presupuesto de reparación.** Se tiene en cuenta que los tramos (calle, carrera y esquina) que presentan fallas con una severidad media a baja el proceso de reparación es hacer un sellamiento o fresado de 5 cm de espesor, no obstante en los tramos que se ilustran en la tabla 30 que presentan severidades altas se requiere de la modificación de la

estructura, la cual se obtuvo realizando el diseño del pavimento flexible por el método de DEPAV y del pavimento rígido por el método de correlación, ilustrados en la figura 42.
