**ESTUDIO PATOLÓGICO DE LA PLANTA FÍSICA DE LA INSTITUCIÓN
EDUCATIVA SAN JOAQUÍN, EN BASE A LA NORMA SISMO RESISTENTE
(NSR-10) EN EL MUNICIPIO DE PEREIRA, RISARALDA AÑO 2017**

**UNIVERSIDAD LIBRE SECCIONAL PEREIRA
FACULTAD DE INGENIERÍA
PROGRAMA DE INGENIERÍA CIVIL
PEREIRA, RISARALDA
2017**

**PRESENTADO POR:
DANIELA GONZÁLEZ MARÍN**

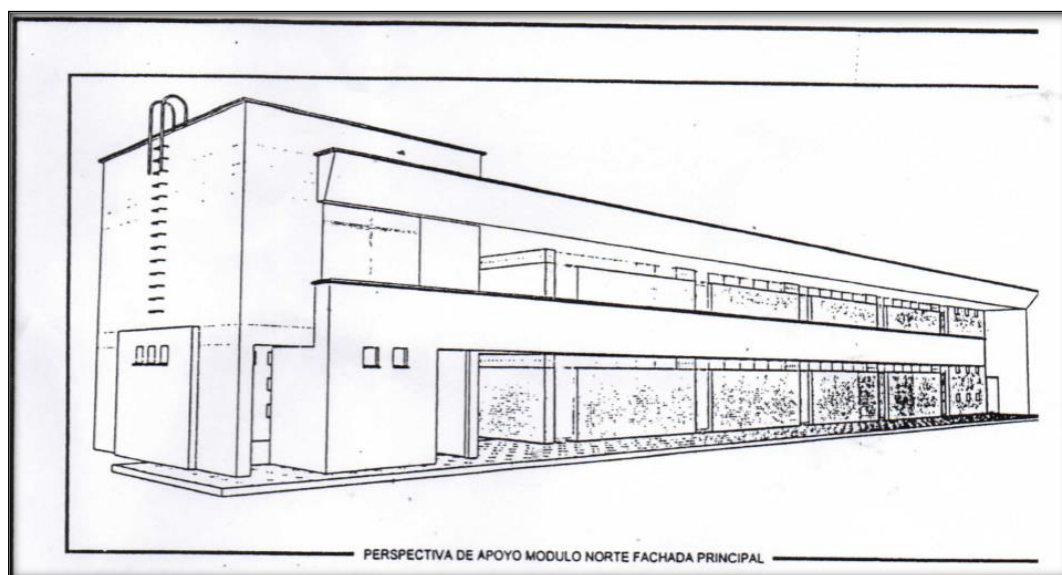
Imagen 3 Perspectiva de apoyo modulo norte fachada principal.

Los planos de perspectiva suministrados no coinciden con el diseño, ni con lo construido y encontrado en el recorrido de campo, por lo cual solo se anexan como base para referenciar la propuesta de reconstrucción.
