LEVANTAMENTO DE MANIFESTAÇÕES PATOLÓGICAS EM FACHADAS DE HABITAÇÕES DE INTERESSE SOCIAL NA CIDADE DE PELOTAS/RS: RESIDENCIAL SOLAR DAS PALMEIRAS

Palavras-chave: Manifestações patológicas. Habitações de interesse social. Programa de Arrendamento Residencial.

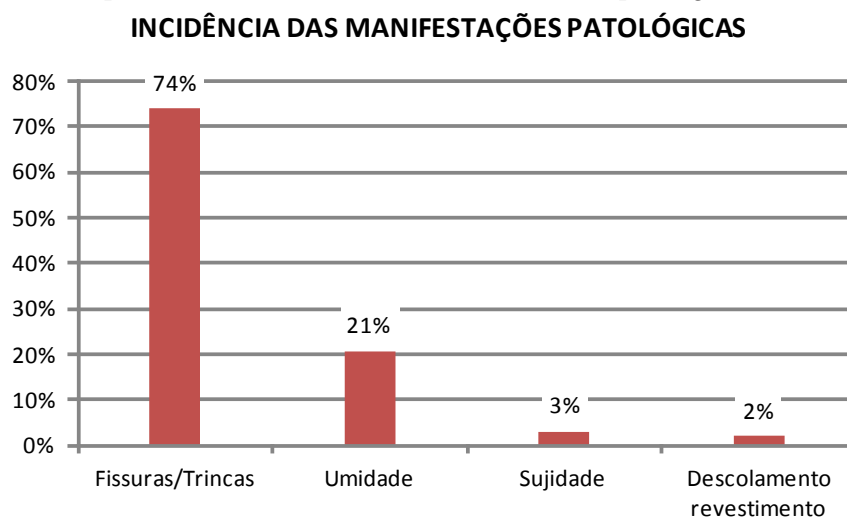
Figura 5 – Gráfico do percentual de incidência das manifestações patológicas

Durante as análises visuais, a cada aparecimento de anomalia foi contabilizada uma incidência e registrada a sua localização. As principais manifestações patológicas diagnosticadas foram fissuras e trincas, na sequência a umidade, posteriormente as sujidades, e por último, o descolamento de revestimento. A figura 5 apresenta o percentual referente a estas ocorrências, evidenciando a predominância do problema de fissuração.

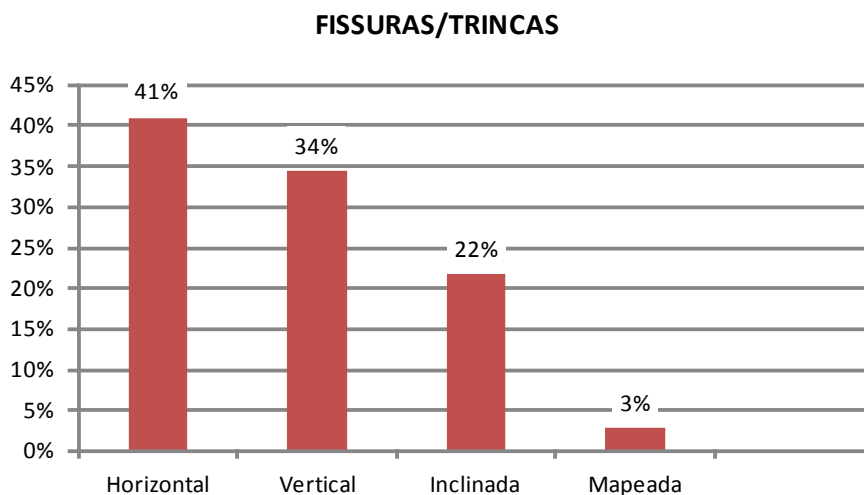
Figura 6 – Gráfico do percentual dos diversos tipos de fissuras existentes

Sendo a manifestação patológica de maior ocorrência e representando 74% dos problemas nas fachadas, as fissuras foram classificadas segundo sua orientação. As fissuras horizontais compõem 41% dos casos, seguidas pelas verticais, inclinadas e mapeadas, conforme figura 6.

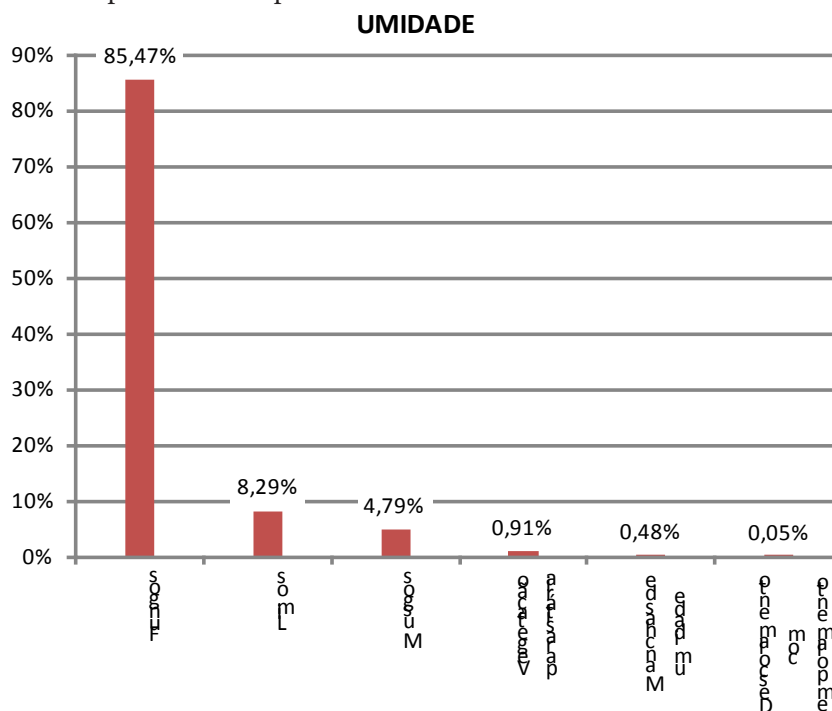
Figura 13 – Gráfico do percentual de problemas relacionados à umidade

com empolamento, ressaltando-se os registros de fungos que atingiram 85,47%, de limos (8,29%) e musgos (4,79%), conforme figura 13.

No grupo da umidade, o fungo destaca-se como a manifestação patológica com maior número de incidências, sendo observado nos revestimentos argamassados da alvenaria, nas vigas de fundação chapiscadas e nos peitoris das janelas. A fachada sul apresenta 32% mais incidências de

fungos por m² que a fachada norte, 24% mais que a oeste e 11% superior, quando comparada com a fachada leste.

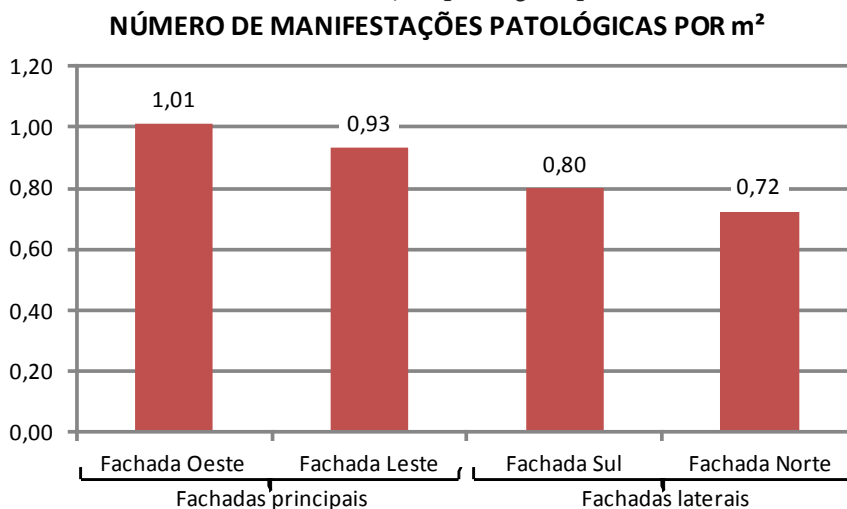
Figura 34 – Gráfico com o número de manifestações patológicas por m², de acordo com a orientação solar

Dado que a orientação solar é bastante relevante quando se estuda manifestações patológicas nas construções, o gráfico da figura 34 mostra o número de incidências por m², considerando a área total das fachadas em cada orientação solar.

Quanto à diferença de ocorrências por m² entre as fachadas principais oeste e leste, é possível deduzir que maior incidência de sol à tarde, quando a radiação é mais intensa, reflete na preponderância da quantidade de fissuras das fachadas com orientação oeste, e conseqüentemente, no número de manifestações patológicas por m².

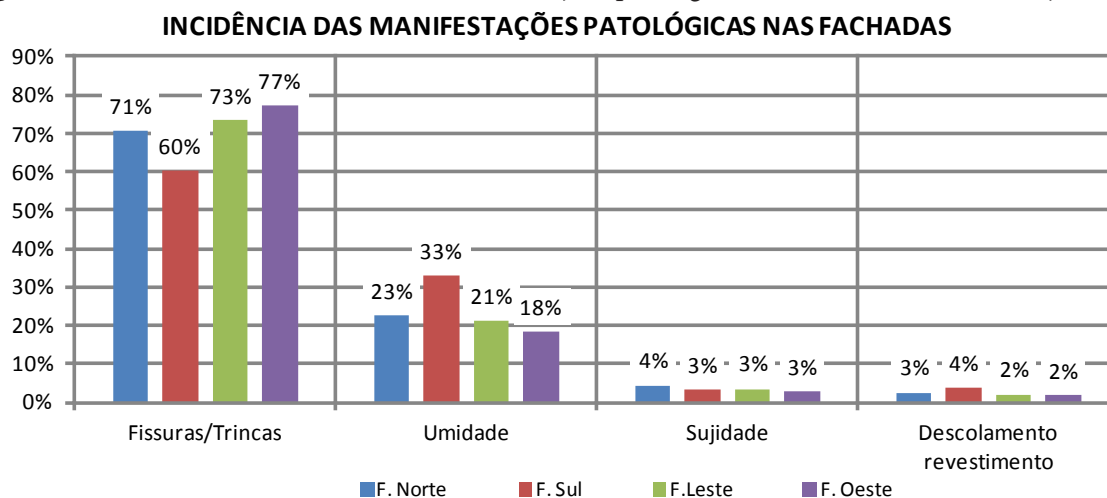
Figura 35 – Gráfico com incidência das manifestações patológicas, de acordo com a orientação solar

A figura 35 mostra o percentual que representa cada grupo de manifestação patológica de acordo com a orientação solar, concordando com as considerações acima, quanto ao posicionamento solar das fachadas. Observa-se que os

problemas de fissuração correspondem a 77% dos danos encontrados nas fachadas oeste e 60% das fachadas sul. Quanto às anomalias relacionadas à umidade, representam 33% dos problemas diagnosticados nas fachadas com orientação sul e 18% das fachadas oeste. Portanto, pode-se dedu-

zir que as fachadas com incidência solar mais intensa tendem a apresentar um número maior de ocorrências de fissuração e, o contrário acontece com o surgimento de problemas relacionados à umidade, que tendem a ser mais frequentes em fachadas com baixa incidência solar.

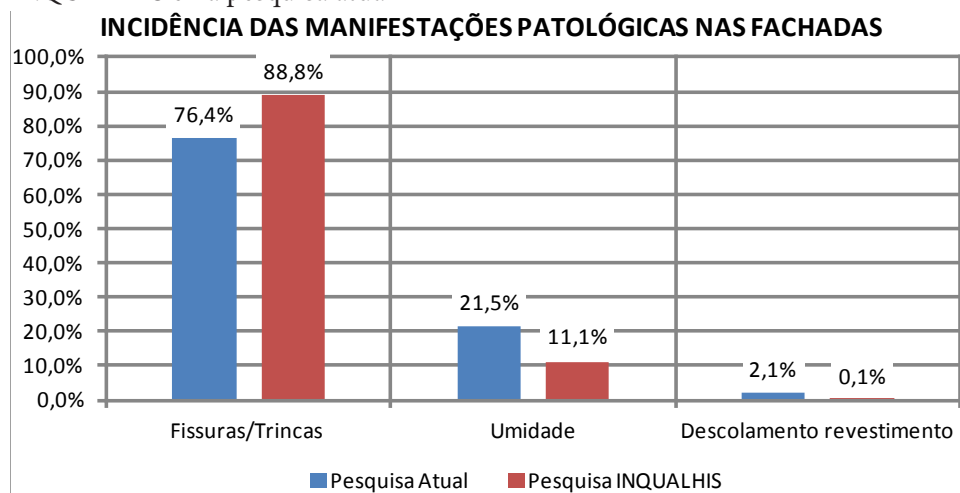
Figura 36 – Gráfico comparativo de incidências das manifestações patológicas diagnosticadas durante o Projeto INQUALHIS e na pesquisa atual

Para visualização das diferenças nas incidências de manifestações patológicas diagnosticadas foi gerada a figura 36. Observa-se que a representatividade de fissuras e trincas apresentou um decréscimo de 12,4% em relação ao levantamento

anterior. Já que, nos problemas de umidade houve um acréscimo de 10,4% e o descolamento de revestimento, que anteriormente teve apenas 1 registro, agora representa 2,1% das anomalias.

Além do fato de ter aumentado em 10,4% a representatividade da umidade em relação às outras manifestações patológicas, a pesquisa atual diagnosticou uma variedade bem maior de problemas de umidade: limos, musgos, fungos, vegetação parasitária, manchas de umidade e descolamento com empolamento. Na pesquisa anterior a

umidade revelou-se apenas com desbotamento e manchas no revestimento.

Continua evidente a predominância do problema de fissuração. Esta manifestação patológica representa 76,4% dos problemas no levantamento atual e 88,8% no anterior.

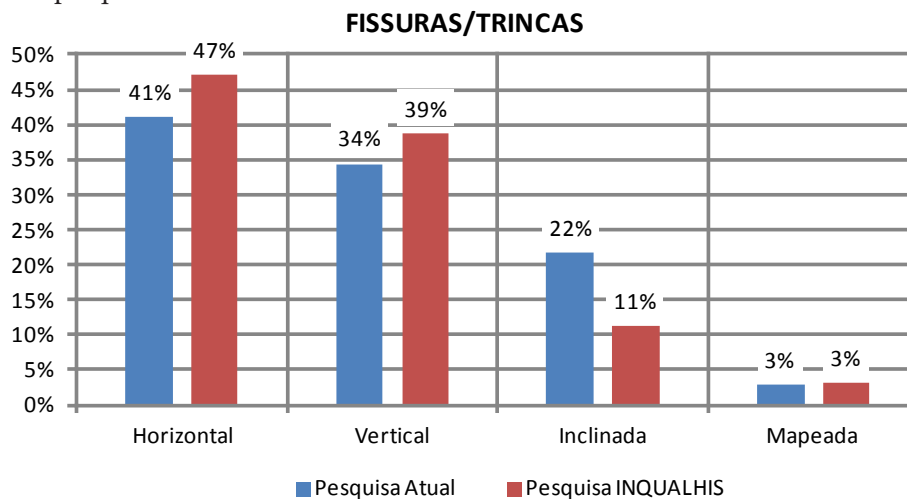
Figura 37 – Gráfico comparativo dos diversos tipos de fissuras diagnosticadas durante o Projeto INQUALHIS e na pesquisa atual

De acordo com o gráfico comparativo da figura 37, na situação atual das fachadas se veri-

fica decréscimos de 6% na representatividade das fissuras horizontais e de 5% nas verticais. Já a relevância das fissuras inclinadas aumentou 11% e a porcentagem nas fissuras do tipo mapeada permaneceu a mesma.
