2002年10月の台風0221号および10月7日に発生した突風による風災害調査

Reports on Damage to Buildings and Structures due to Typhoon 0221

Abstract : On October 1, 2002, Typhoon 0221 attacked the east of Japan and many structures were severely damaged. Damage to a transmission line tower in Ibaraki-prefecture and to buildings in Oshima Island were investigated. The collapse mechanism of the transmission line tower was studied. Extreme tornado-like gusts that occurred at Oshima-island 6 days after the typhoon passed were also studied. These gusts resulted in secondary damage caused by dispersion of members at the collapsed buildings. Some relevant meteorological data were collected and reported.

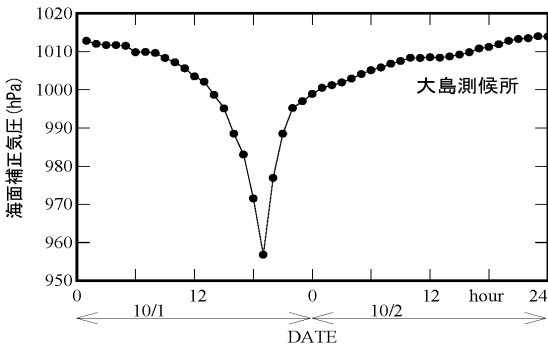
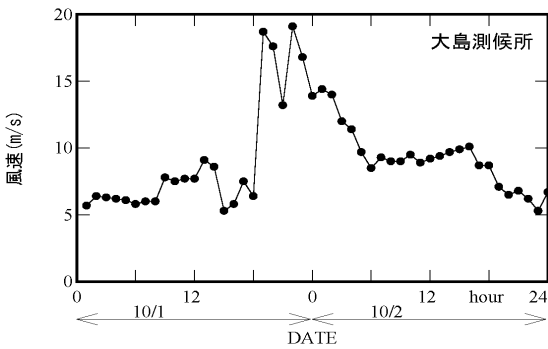
図 6～8 に大島測候所における気圧、風向、風速の記録を示す。気圧の顕著な低下から、台風 21 号は、10 月 1 日 19 時頃最接近したと考えられる。大島測候所における 19 時の風速は 18.7m/s、風向 SE である。また、台風通過に伴い、風向が変化し、22 時頃再び風速が強くなり 22 時には風速 19.1m/s、風向 SW を記録した。また、同日の最大風速および最大瞬間風速はそれぞれ、20.7m/s(風向 SW)、45.7m/s(風向 SSE)であった。大島測候所は、島の西側に位置しており、西側からの風には敏感であるが、東よりの風は三原山の風下となっており、この影響を無視できない。従って、大島測候所の風速変化が島全体の風の様子を表わすとは限らない。

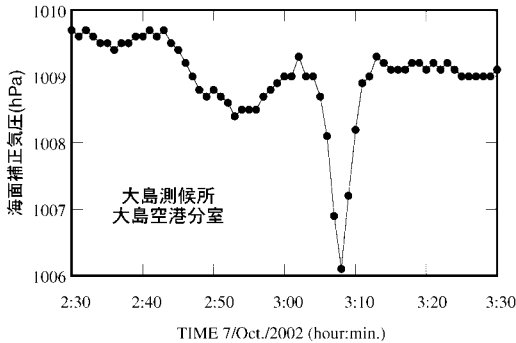
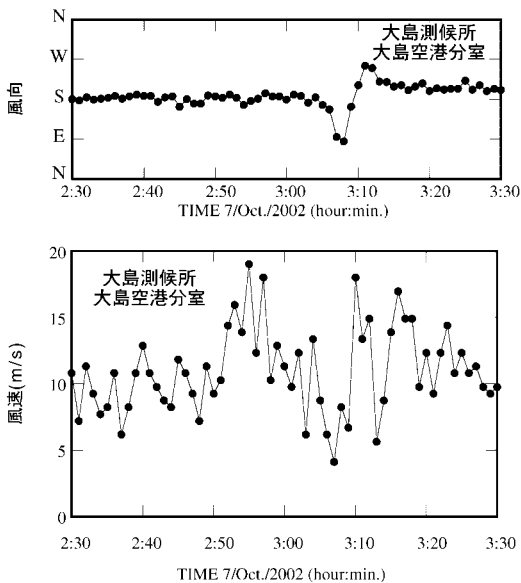
突風による被害地域は、大島空港まで500-600mと比較的接近している。図11、図12に突風発生と思われる時刻付近での大島空港分室での風向、風速と大気圧の変化を示す。竜巻発生当時、大島測候所大島空港分室では、3:10に瞬間最大風速23m/s、同

時刻風速 18.0m/s を記録した。気圧は、風速が高い時刻に2分程度先立って、約4hPa 急激に低下した。また、最低気圧発生 13 分前には風速 19m/s の極大値を記録している。
