昭和58年（1983年）日本海中部地震による災害現地調査報告

昭和58年(1983年)日本海中部地震
による災害現地調査報告

国立防災科学技術センター

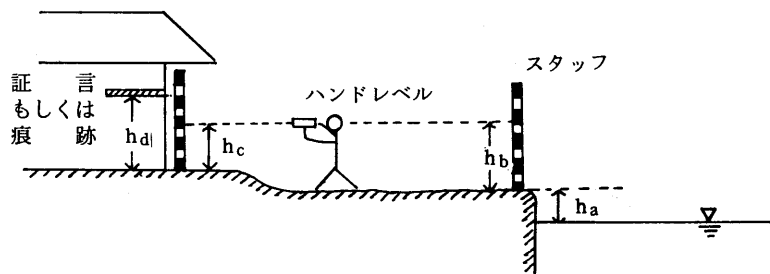
図5.1 津波高測定方法. $H_0 = h_a + h_b - h_c + h_d$

1) 津波高については単に手で示してここまでというような抽象的な表現にとどまらず、もくず・ごみ・枯草等の痕跡を「このごみが津波の運んだものです」と具体的に指示してもらったり、漁協事務室の床に水が入ったか否か、事務室の壁やカレンダーについた汚れの筋等で、できる限り正確に示してもらいその高さを測った。住民のいない砂丘などは十分に踏査して津波が運んだとみられるごみ等を数多く連ねて、十分代表性ありと見られるものの高さを測った。田植の直後だったので稲の枯れ方からどこまで津波が上がったかがわかる所もあった。水準点が付近にあればそれを利用して東京湾平均海面上の津波高とした。水準点がなければ、図5.1のように津波痕跡の高さを海面から測って H_0 とし、測定時刻の海面高 H_t は潮汐表等により天体潮として求め、和 $H_0 + H_t$ を求めることにより東京湾平均海面上の津波高とした。

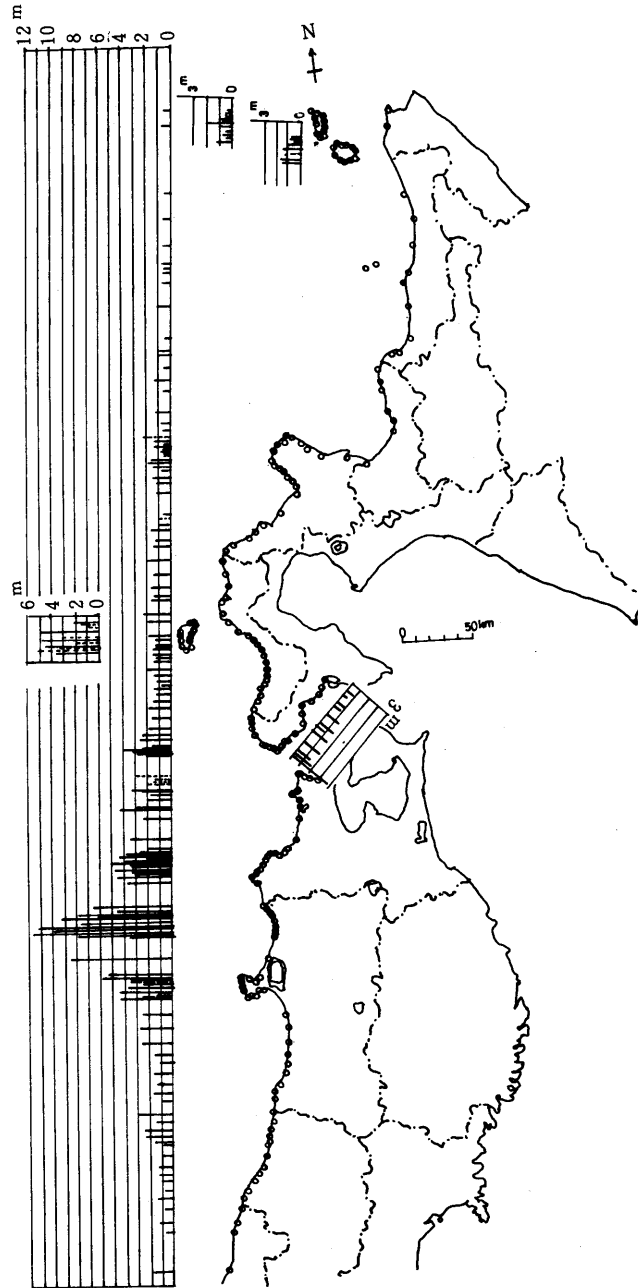
図5.3 証言及び痕跡に基づく津波高分布

証言や痕跡にもとづいて測定した津波高の分布は、能代市北能代を中心とする正規分布曲線型をなしている(図5.3).

今回の津波調査では、新潟県岩船港から北海道稚内港までを対象とした。多くの地点で津波高は50cmを超え、全体としてやや北側に裾の高い正規分布をなしている。ところが、北海道の奥尻島・松前では、分布図上に小山がある。このような津波分布の非対称性と独立した分布の山を生じた理由については、海底地形の影響というよりむしろ、発震機構そのものに原因が求められるべきであると考えられるが、この点の解釈は別途論じたい。震源から海岸線へ下ろした垂線の足にあたる海岸で、津波高が最大となり、そこを中心として正規分布的に津波高が减小することなどは定性的には新潟地震による津波でも認められていることである(気象庁1965)*。津波高が最高値の半分にまで減るところは今回の津波では北に約30km、南に約40kmであるが、新潟地震による津波は約30kmで同程度である。津波高は巻末付表1に掲げる。

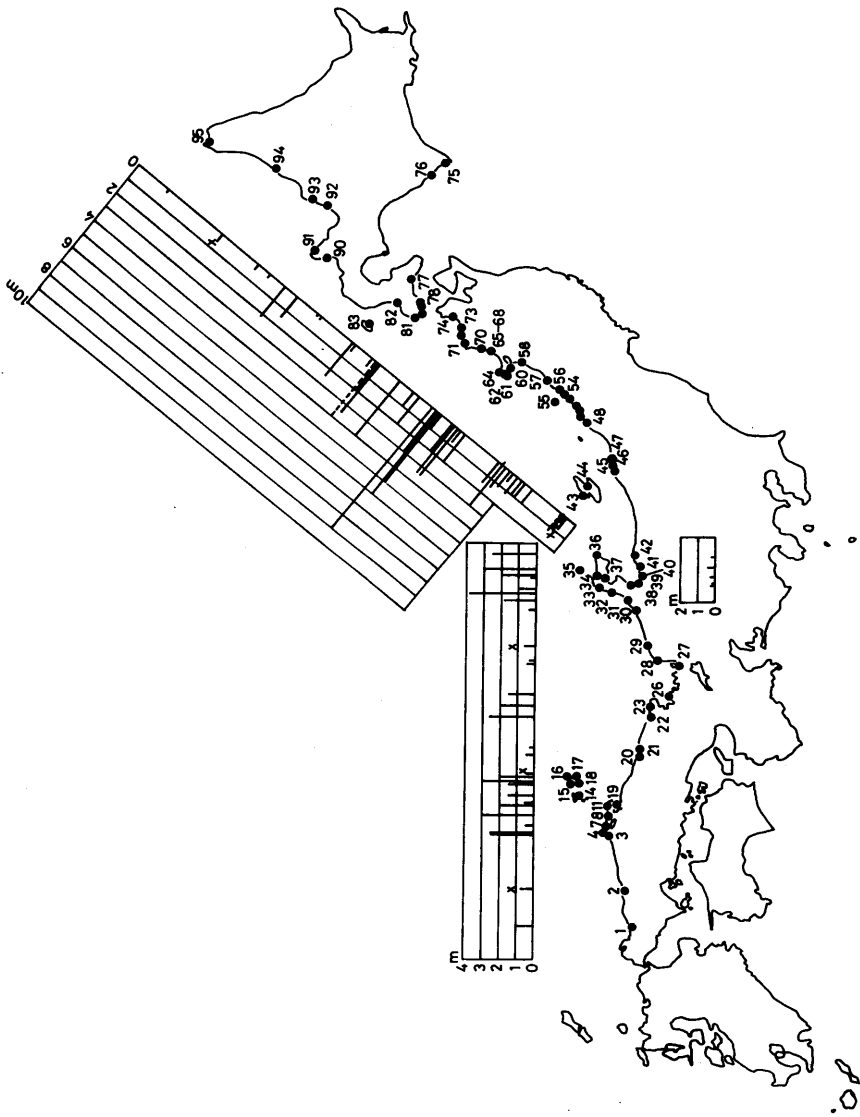
図 5.4 地方新聞報道による各地の津波高。×印は検潮器の値、破線はグラフ方向から見て影の位置にある海岸の値、番号は巻末付表 2 の地点番号を表わす。富山付近 (38 ~ 42 の点) は下の小図に示した。

図5.4から判断、分析をする場合、二つの点に留意する必要がある。一つは地方新聞にあらわれた津波高記事というのは、その地方で最も高い水位を示した地点のみを述べた場合が多いということである。被害を生じない低い津波高であったような場所の状況は、新聞の記事とはなりにくい。たとえば「北海道新聞」には積丹半島の幌武意港で2.0 m、神恵内で1.5 mであったと記されている。この半島の他の地点については何も記されていない。積丹半島はわれわれが最も密に調査を行った地域であって、15個の地点について測定したが、幌武意はその最高値を出した地点、神恵内は第三位の地点であって、幌武意にすぐ隣接する美国港で0.3 m、古平で0.4 mというように、積丹半島全体では平均1 m内外で、局部的なばらつきが大きい、というのが正確な様相である。新聞記事だけから、「幌武意の2.0 mが積丹半島を代表する津波高である」と判断することの不適切さを理解されたい。

- (1) 北海道小樽以北、新潟・富山間、鳥取県沿岸など単調な海岸線の上にある地点では津波高は低い。
- (2) これに対して積丹半島、能登半島、島根半島など、海岸線の単調さが破れているところでは、波源から遠いのに高い津波高を示したところがある。
- (3) 飛島、隠岐島などの島では、半島と同じかそれ以上に、波源からの距離のわりに高い

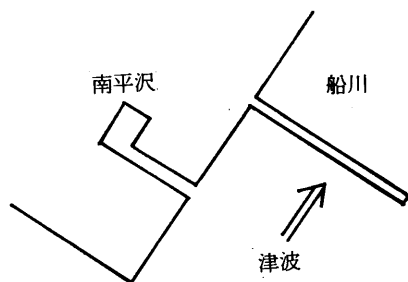
図 5.5 船川と南平沢における港湾・防波堤の向き。

港湾・防波堤の向きで高低の差がでたところがある。例えば船川と南平沢との関係は図5.5の通りであるが、船川60cmに対し南平沢150cmである。この差は津波が南西(図の左下)より伝播して来たと推定されることから南平沢港へは津波がはいりやすかったためと考えられる。勿論別の方向から伝播して来れば別の関係が生じたことは想像がつく。一般に図5.6のような、直線状の浜に直角に防波堤を作り右下から津波が伝播して来るとAで波高が高まって、ここで浜をはいり異常に高い波高を示し、防波堤をこえて港内へはいることがある。例：男鹿北浦，男鹿加茂青砂。この場合は一種のV字湾となっているためと解釈することができる。防波堤を築造するときに天端を水平に作らないで何がしかの縦断勾配を与えておけば、このような津波の増幅にも対処することができるであろう。

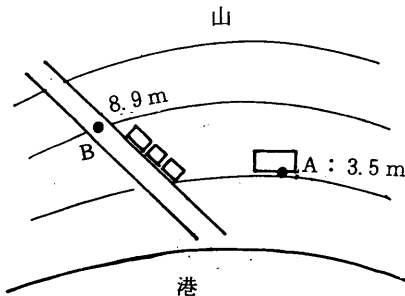
図5.7 津波が局部的に道路面上を異常に高くはい上った例。

津波の斜面上のはいりりは古くから注目されているが、直線的な砂丘を全面的にはい上って来たであろうと思われる例を多く測定した。例えば向能代サニーランド裏，北能代須田である。この他にも局部的に道路面上を異常に高くはい上った例が八森町椿台でみられた。概念図をかくと図5.7のようになる，Aでは民家の玄関までしかはいっておらず，その水位は3.5mと測定されるが，いっぽう道路に沿って海水は図左上方向へはいり，Bまで達している。道路沿いに並ぶ漁具倉庫は浸水しているが著しい被害をうけていない所をみると，短時間，又は道路面をうすくはい上って高さ8.9mまで達したものと推定される。

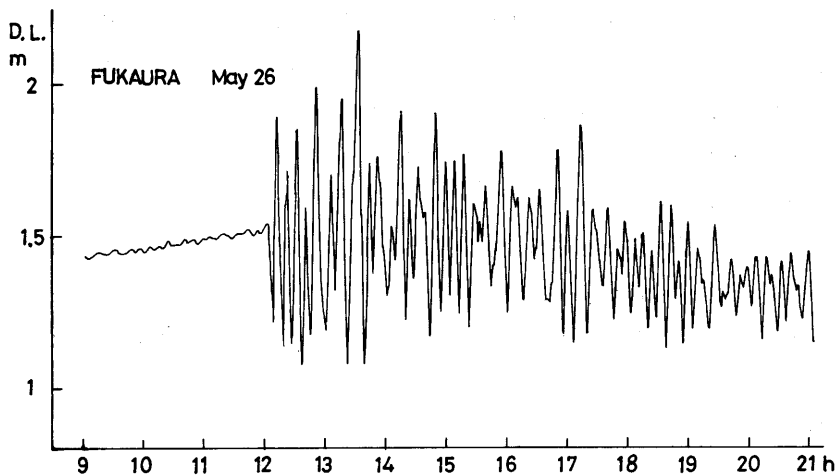
図5.8 深浦検潮所津波記録

証言・検潮器記録(深浦)・実測(松前福島港, 奥尻港で消防団員が津波の山と谷との高さ及び時刻を実測した)等では5分~15分の短周期の成分が卓越している(図5.8, 図5.9, 図5.

理科年表などにも載せられてきたのである。ところが今回の津波に対しては検潮器によって記録された津波高は、痕跡や証言調査によって得られた値とは大幅に異なっていた。たとえば深浦では検潮器による潮位はわずか55 cmと発表された。しかしながら、深浦湾内3ヶ所での証言・痕跡による津波高は3 m前後もあり、検潮器の約6倍もの高さにまで浸水していたことが明らかとなった(図5.8参照)。これは、今回の津波が、これまでの多くの津波とちがって、短周期波成分が卓越する津波であったためと推察することができる。前項でも述べたように、今回の津波は奥尻町では、わずか6~7分の周期で水位が変動していた。このため、検潮器では、構造的にこのような短周期成分が記録されなかったであろう。このことを逆に言えば、検潮施設は、短周期成分が卓越する津波に関しては、適切な記録者とはならないことを意味している。

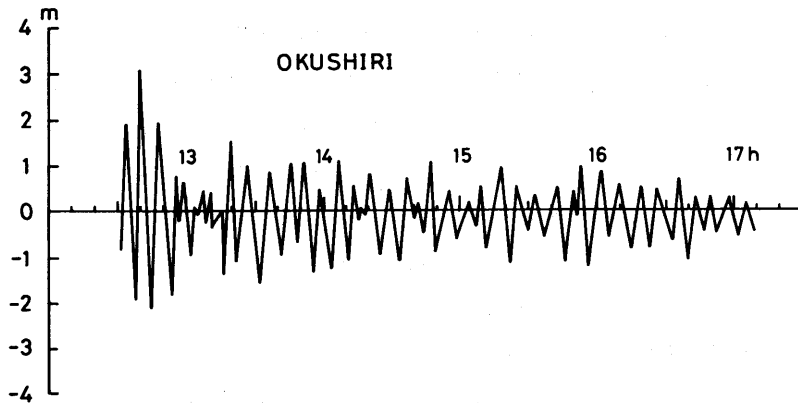
図 5.10 奥尻港での津波水位の時間変化(桧山広域消防組合調)

変動記録がとられた(図 5.10)。それによると、津波の最初の5、6波までの周期は6～7分と、地震の規模が大きかった(M=7.7)わりには大変短かったことがわかる(写真 5.44～46)。

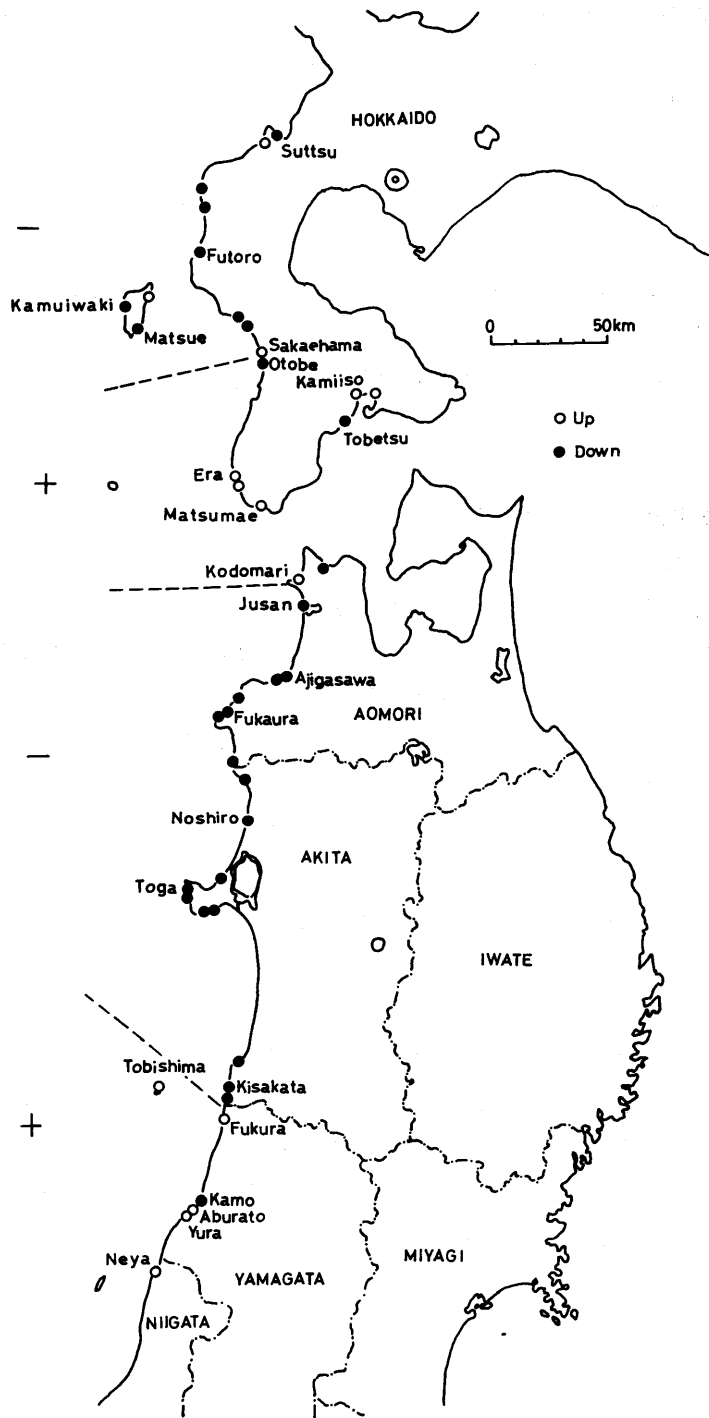
図 5.11 津波初動分布図

沿岸各地点での、津波による最初の水位変動が押し(上昇)であったか引き(下降)であったかについては、各県別の被害の章の先頭に述べる通りであるが、これらを総合すると、山形県酒田以南は押し、秋田県沿岸と青森県十三湖以南は引き、青森県小泊以北、北海道乙部までは押し、それ以北と奥尻島は引き、と4つのゾーンにかなり明白な区分分けができるようである(図5.11)。

○印は始めに押し，●は始めに引きという証言を得た場所を示す。

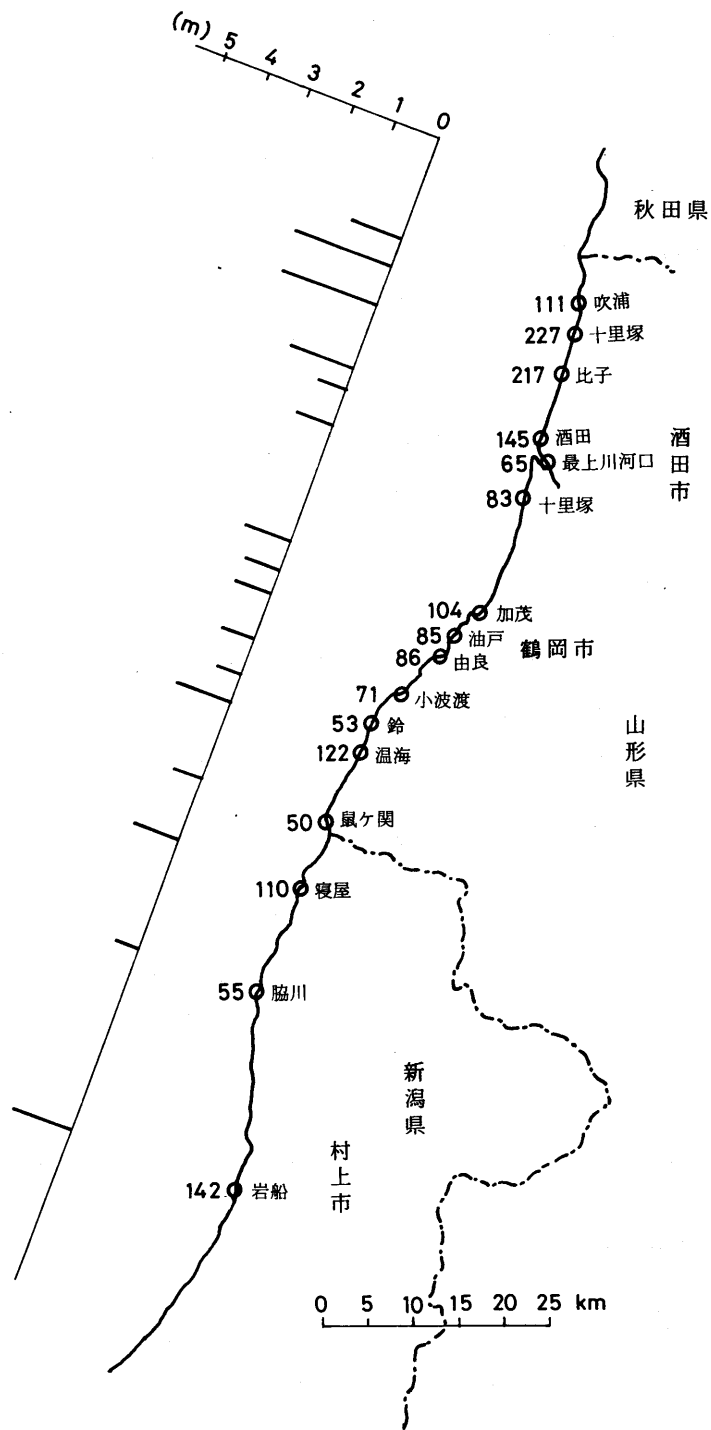
図 5.12 山形県, 新潟県の津波高 (cm)

図5.12に山形県から新潟県岩船港までの津波高の測定結果を示す。秋田県境い近くで2mに達しているが、南になるにつれて低くなり、新潟県と山形県の県境では50cm程度となっている。岩船港は再びやや高い値となっている。秋田県と比べると波源から離れているため水位の上昇は小さい。

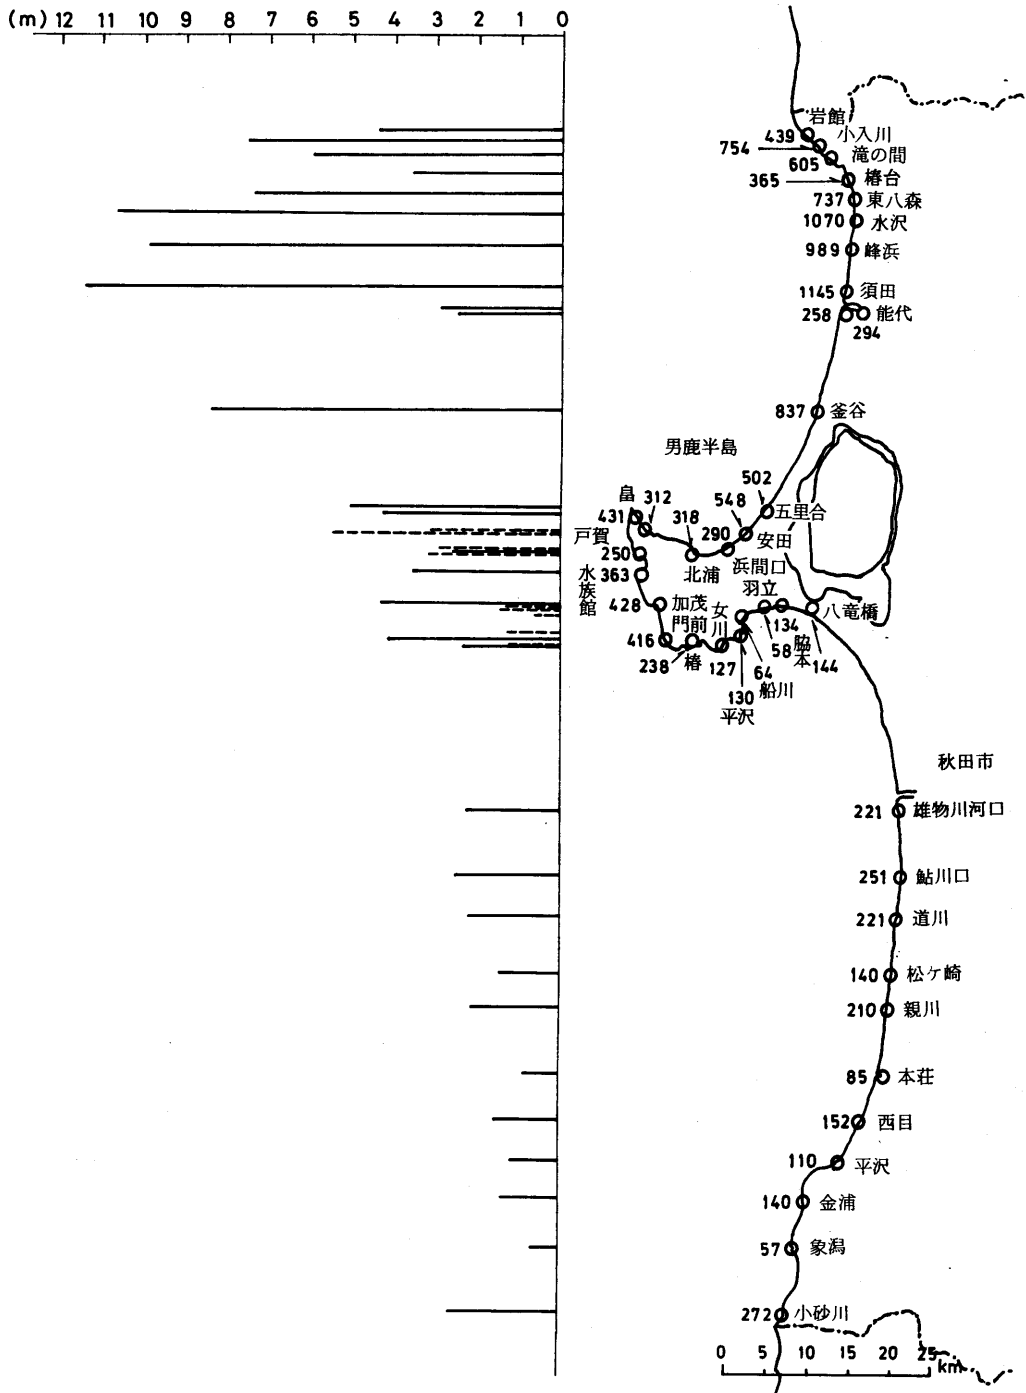
図 5.13 秋田県の津波高 (cm)
破線で示したのは西方から見て「影」に位置する地点の水位。

津波高の全般の概略についてはすでに以上の節で論じたが、ここでは秋田県内の各測定点で得られた資料に即してややくわしく述べておくことにしよう。図5.13に秋田県での津波高及びそれを棒グラフで表わしたものを示した。今回の調査で最も高い値11.5mが北能代駅西方の海岸で測定された。またここから南へ15kmの釜谷で8.4m、北へ10kmの水沢河口で10.7m、その南の峰浜村の海岸では9.0mという高い値が測定され、能代を含む南北20～30kmの地域を一様に8mもしくはそれ以上の津波がおそった事が推定される。

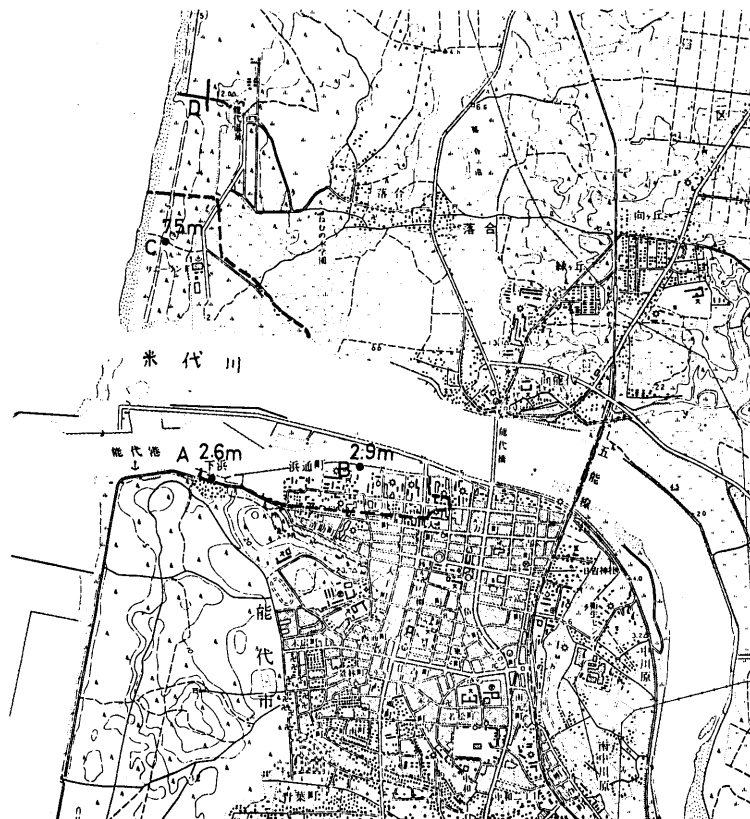
図 5.19 能代市街の浸水域(破線), 能代市災害対策本部 5 月 30 日発表による。A, B, C は第一回調査による津波高測定点。D は第二回調査による調査点。

能代市災害対策本部の 5 月 30 日の発表によると，能代市街地，および米代川河口北岸のサニーランド付近の浸水域は図 5.19 の破線で示す通りであるが，サニーランド北方では峰浜村まで砂丘はのきなみ 8~10m の高さまで津波が来たと考えられるので，北の限界線を示す線は実際には意味がない。この区域で床上浸水 10，床下浸水 40 を出している。浸水高の計測は A. 大豊建設工事事務所，B. 浜野木材工場，C. サニーランド北側の砂丘横断路の頂点の 3ヶ所で行なったが，おのおの点での津波高は図に示した通りである。C 点付近は砂丘の松林であって，海水は西の海の側から来て砂丘を乗り越え，サニーランド北側の駐車場へ流れこんだことが，松の木一本一本の根元についたもくずのようすから知ることができる。サニーランドの一階ロビーは床上 20 cm ほど浸水して明瞭な痕跡を残した(写真 5.10 参照)が，その水位は T. P.* 上 2.9 m 程度であった。これは津波高そのものではなく，津波が砂丘後面の平地に一時的に滞留した海水の水位というべきものである。サニーランドから砂丘の頂

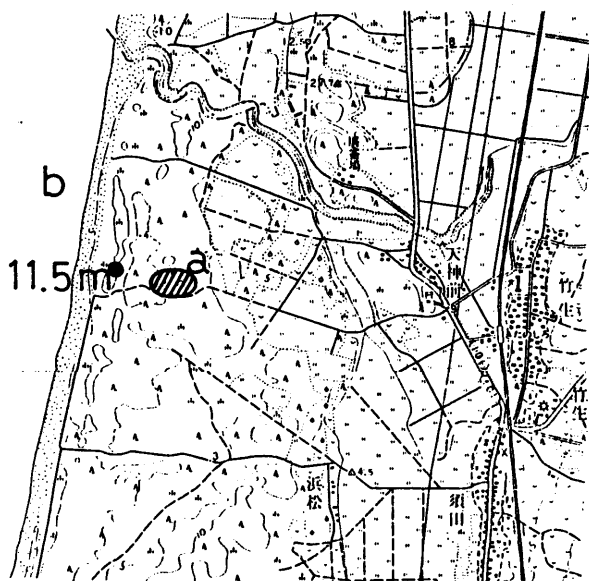
能代市北方、峰浜村との境近く、須田の集落の北の天神から海岸方向へ砂利道を入れていくと神馬建設砂利プラントの工事現場に着く。国土地理院1/25000地形図、羽後水沢ではこのあたりは松林となっているが、現在はこの農道の北側は田になっている。津波は、海岸線に平行に南北に走っている高さ約10m内外の砂丘の峰線を越えて、この田に侵入した(写真5.18, 図5.21)。津波は標高11.5mの砂丘の頂上に達していることが確認され、この地点が今回の調査で得た津波高の最高となった。汀線の消波ブロックは写真3.1のように砂丘上に押し上げられた。

図 5.21
能代市須田海岸。aは神馬砂利プラントの砂利採り場、斜線部は冠水した田の概略の位置。bのあたりで海岸にあった消波ブロックが砂丘の中腹まで押し上げられていた。写真3.1参照

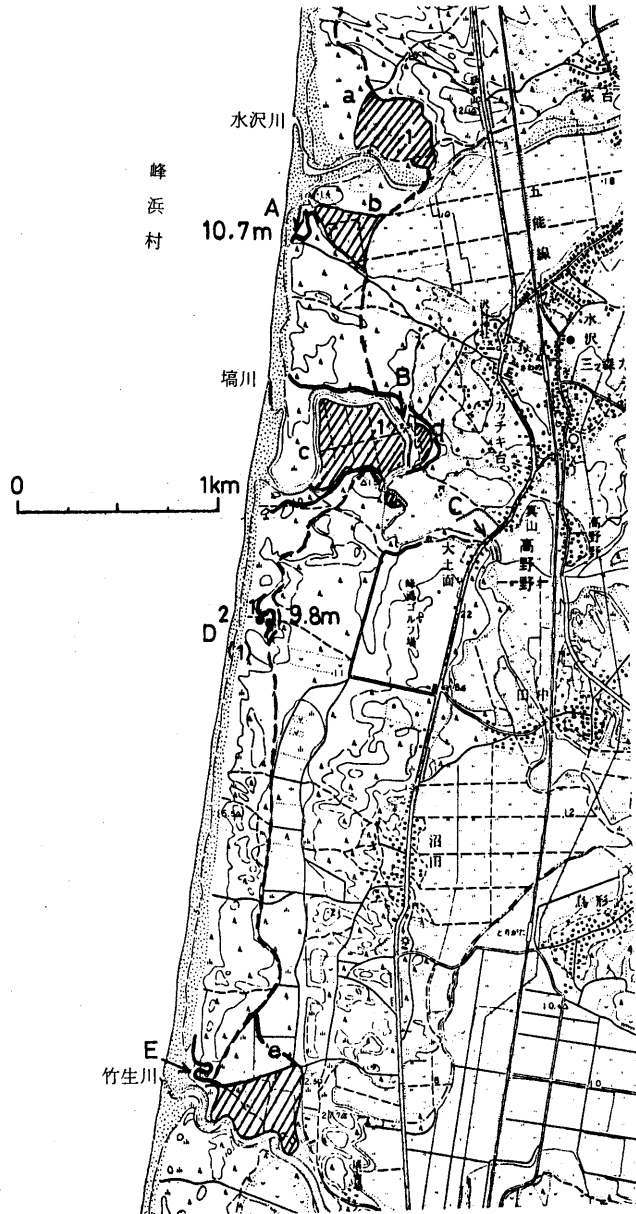
図 5.22 峰浜村の冠水地域、数字は死者、カッコ付数字は重傷者の出た場所を示している。

峰浜村の災害報告(6月3日15時)によると、同村では35.3haの田が流失・埋没し、2.8haの田が冠水している。その分布図を図5.22に示す。被災した田はa～eの5ヶ所であって、それぞれ8ha、3ha、13ha、2ha(埋没1haと冠水1ha)、および10haである。この他にcの田の南側に0.5haの冠水田などがある。図中1、2の数字はそこで出た位置はともにも海岸線から600mも離れた標高6、7mの田であって、常識的にはとうてい津波で溺死するとは考えられない場所であった。カッコを付けた数字は重傷者が出たところである。破

津波はBの橋を完全に覆いつくし、さらに橋の面より85cmほど上方まで水位が上がったと判断される(写真5.22および図5.23)。写真5.23はこの橋からCの田のほぼ全景を見たところで、このカメラの位置のすぐ近くで農作業をしていた人が1人溺死した。写真5.24は上の写真の農道をまっすぐ進んで埴川の堤付近にぶつかった地点(図5.22でCと書いてあるあたりの対岸)の光景である。土堤も田も津波の戻り潮のときにはげしい侵食を受けたことがよくわかる。

津波はさらに峰浜村と能代市の境を流れている竹生川(たこうがわ)に沿っても入り、E地点矢印の砂丘(標高10m)のほぼ頂上付近まで洗って、その後面のeの田まで冠水していた。図5.22に書き入れた太実線は、第二次調査時に確認した浸水域である。

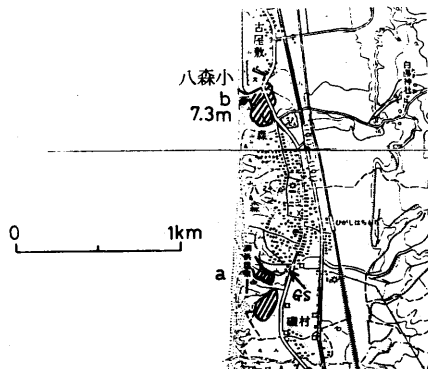
図 5.24 東八森駅付近の流失・冠水田。aは八森農協ガソリンスタンドうらの浸水田(目視による) bは八森小学校南面の浸水田。写真5.25参照。

場所)から海水の冠水田を見ることができた。そのおよその位置を斜線で示す。またその北方八森小学校の南側(b点)では旧道の路面に冠水の跡があり、旧道より海側の田にはほぼ全面に津波が置き去りにしたゴミがみられ、田は塩分で荒廃した。道路東側も道路に沿った田に塩水が入りこんでいた。ここは小さな川が海に流れこんでおり、その河口南側の丘のゴミの痕跡を測定して、津波水位7.3 mを得た。写真5.26は河口南側土堤の上から西方を見た光景で、ここでも戻り潮によって田の中が深くえぐられている。

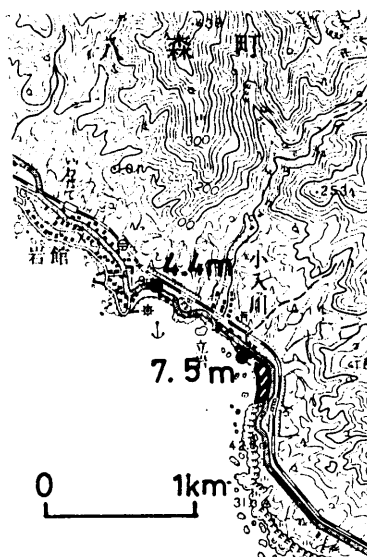
図 5.25 八森町小入川の荒廃田(斜線部)

八森町小入川の集落が重大被害をこおむったことは前に述べたが、この集落の南側の三日月形の田がほとんど全面に海水浸入した。写真5.27にこの田の南側から見た光景を示す。画面手前に写っている田はすべて海水で荒廃している。この小入川では市街地後面の津波浸水面の高度を測定し、7.5 mという高い値を得たが、田もほぼこの高さ以下の部分が浸水した模様であった。

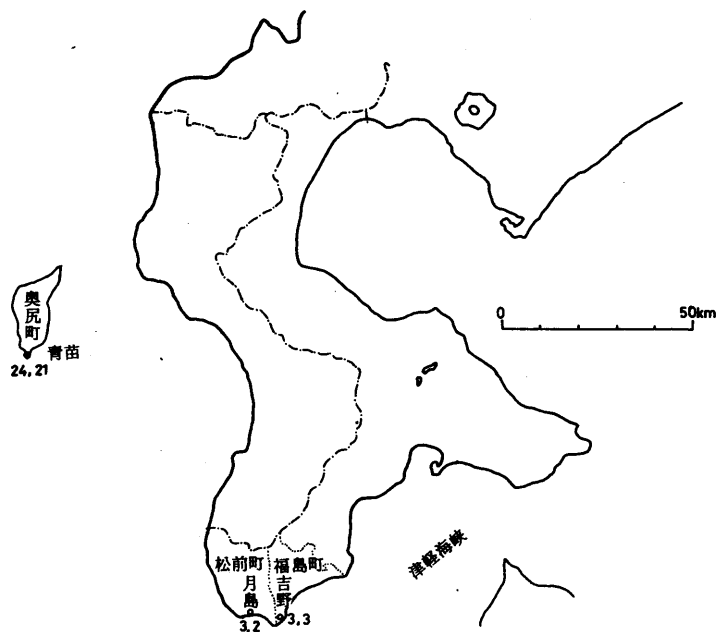
今回の津波による家屋の被害は、奥尻町青苗地区が最大である。そして福島町吉野地区、松前町月島地区でも浸水家屋が出たが、北海道での住家被害はこの3ヶ所に限られる。

図5.41 北海道の浸水家屋。二つ並んだ数字のうち、前の方は床上、後の方は床下の浸水を示す。このほか、奥尻町青苗では、9戸の津波による全壊流失家屋を出した。

奥尻島青苗では、灯台下から青苗岬までの、青苗五区とよばれる地域がほぼ全域浸水し、ここで全壊家屋5、半壊16、一部破損2、床上浸水20、床下浸水22で合計65棟の住家が被災した。また非住家は奥尻島全体で全壊5、半壊12を出している。住宅地にまでいそ舟が

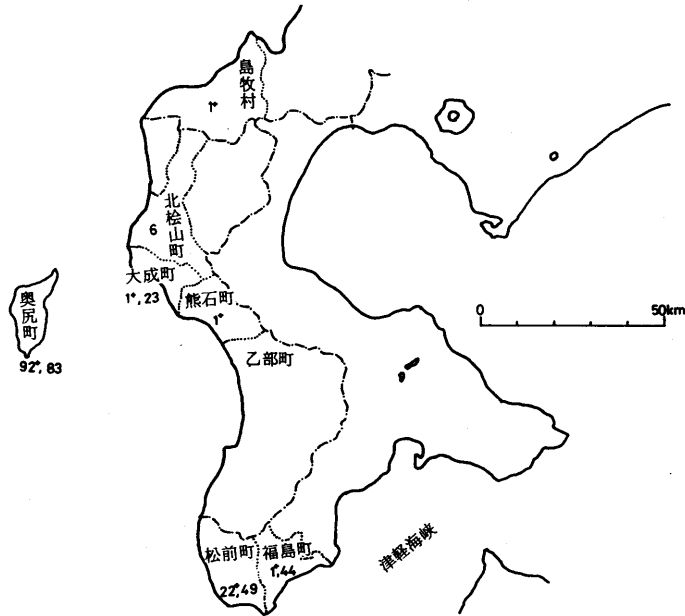
以上より北海道の漁船被害分布図5.42を得るのであるが、統計のとり方の差異により、町村相互に数字の意味する内容が異なっている可能性があることを承知の上で、この図を見ていただきたい。

図 5.42 北海道の漁船被害

+印を付けた数字は、沈没、流出船隻数、印のない数字は、破損隻数。
なお、各種の報告があるため、採用する原資料により数字が変化する。

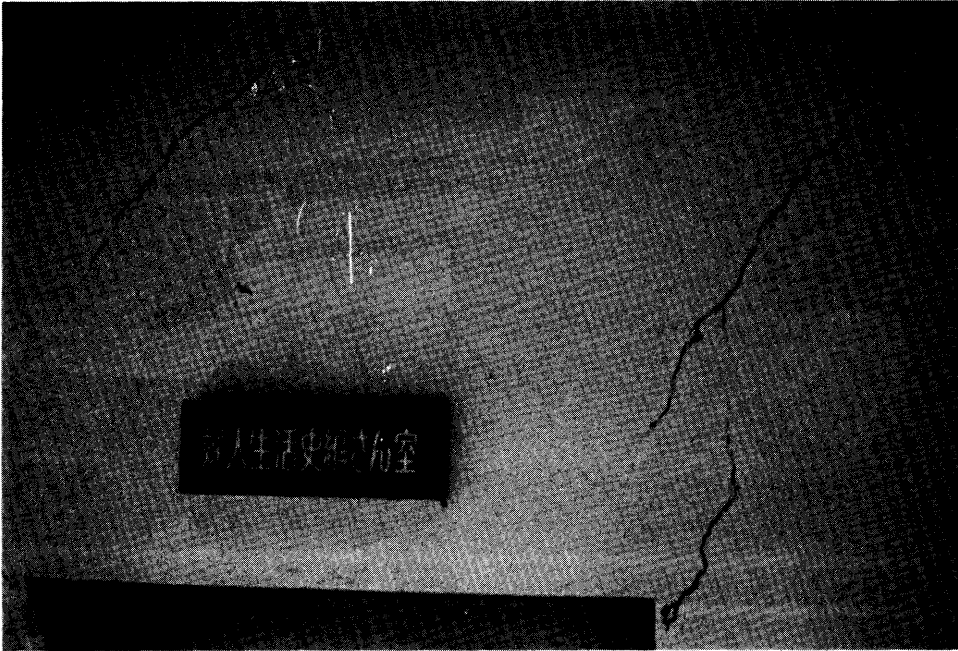
写真 4.1 秋田県庁 2 階男子トイレ右横の階段の壁

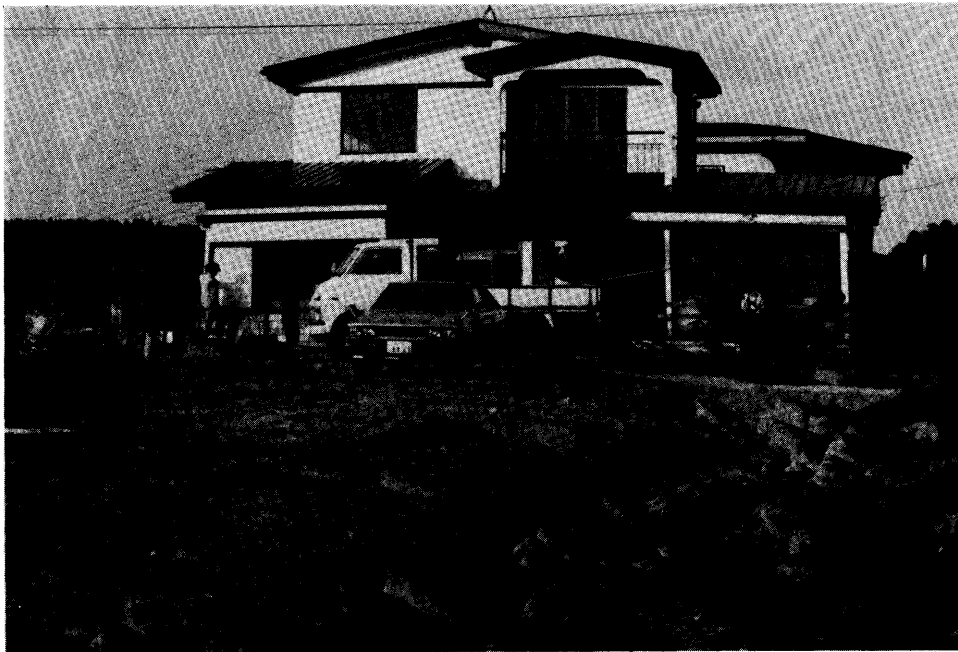
国鉄男鹿線脇本駅の西方約300mに位置する打ヶ崎で亀裂が多数入り，住居が傾いている地点で下車し調査した。(写真4.2～4.3)

写真 4.2 男鹿市打ヶ崎付近(バス停登山口)の民家被害。地盤と基礎がやられているらしい。田圃の埋立ての様である。左に鉄道(男鹿線)があるが、レール等に被害なし。

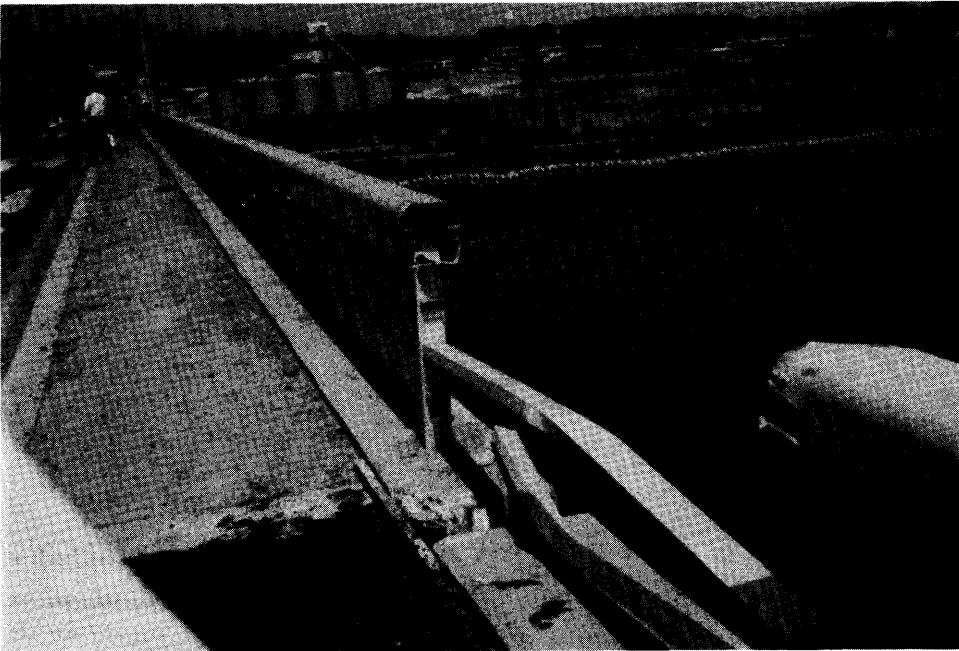
写真 4.6 男鹿大橋 段差ができ、らんかんが落ちている.

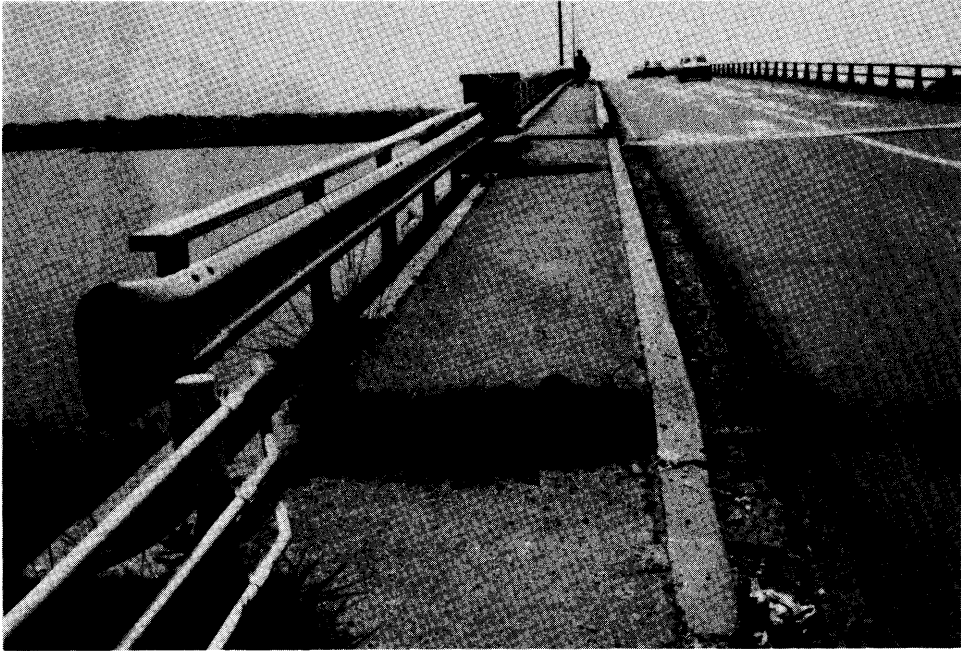
写真 4.7 男鹿大橋 男鹿市側の取付部に段差が発生.

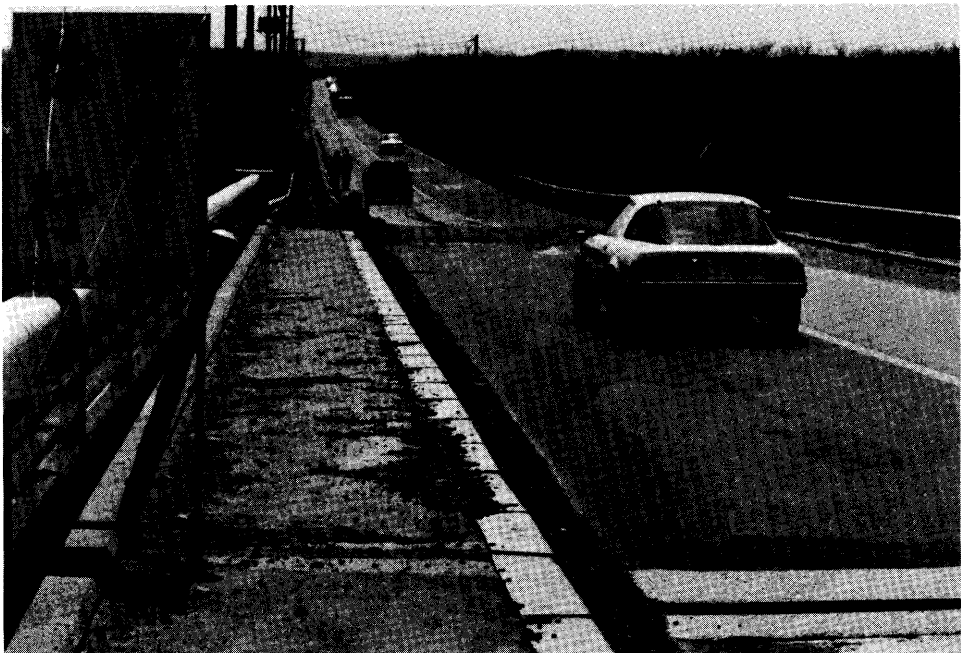
写真 4.8 男鹿大橋 橋上から秋田側を見る.

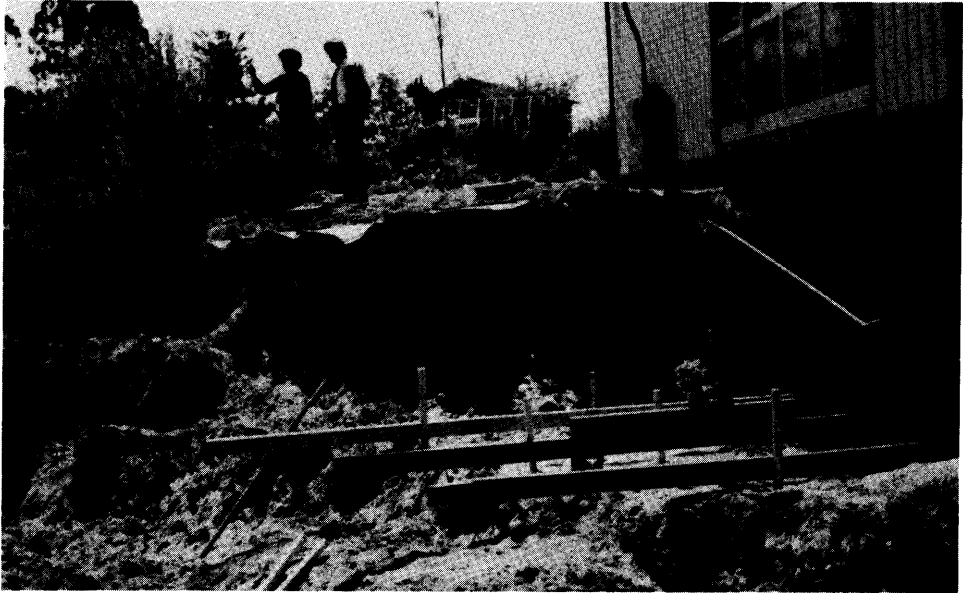
沢(幅約10m程度)の半分程度を埋立て、いわゆる盛土の上に家が建築され、その基礎部分に亀裂が走り、基礎の一部が沢に崩落していた。いわゆる崩壊とは言わないものである。家屋そのものには損傷はない。これも弱い土止め工事によるなど施工上問題があるための崩落である(写真4.11)。

写真 4.11 男鹿市滝川地区 沢を埋めた地盤が崩れ、基礎が消失.

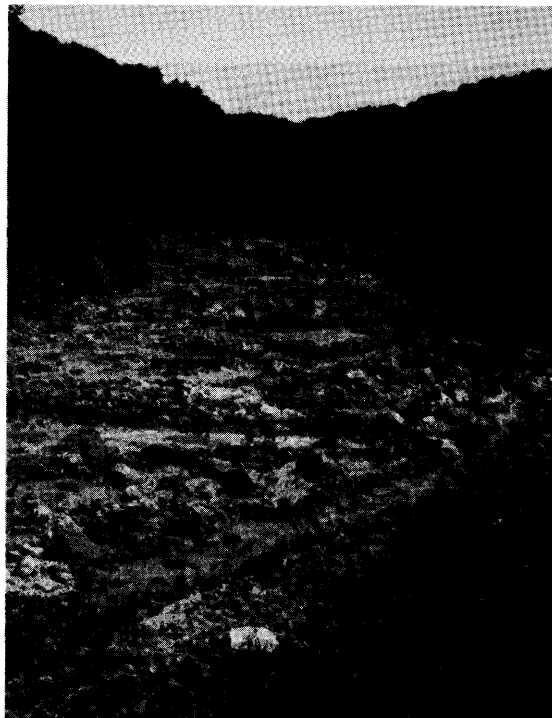
赤根沢の沢沿いに、田圃が階段状に造成され、その上部が崩壊して泥流化し、土砂が流出した。上流に溜池やそれに類するものがないという地元民の話から、この泥流化現象は次のようなことが推定される(写真4.12)。

写真 4.12 男鹿市滝川地区赤根沢 上流で田の畔が崩壊し流出. 上流を見る.

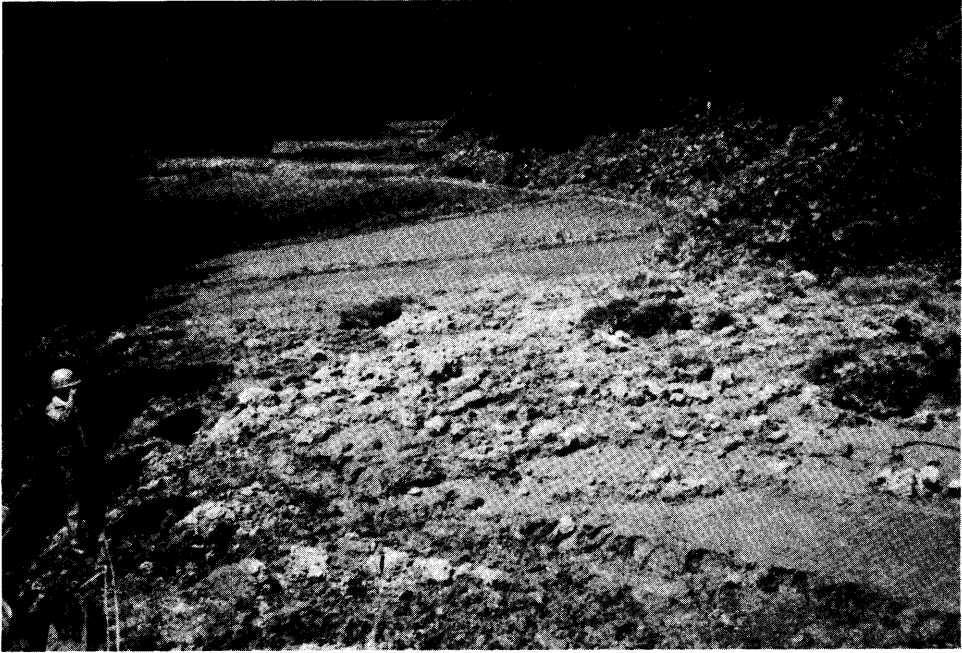
地震によって田の畔が崩壊し、その一部が、赤根沢の溪流をせき止める自然ダムとなり、貯水量の増大した時点で、そのせき止めた土砂が決壊し、一気に流出したか、噴砂現象によるものかの二通りが考えられる(写真4.13)。

写真 4.13 男鹿市滝川地区赤根沢 下流を見る。

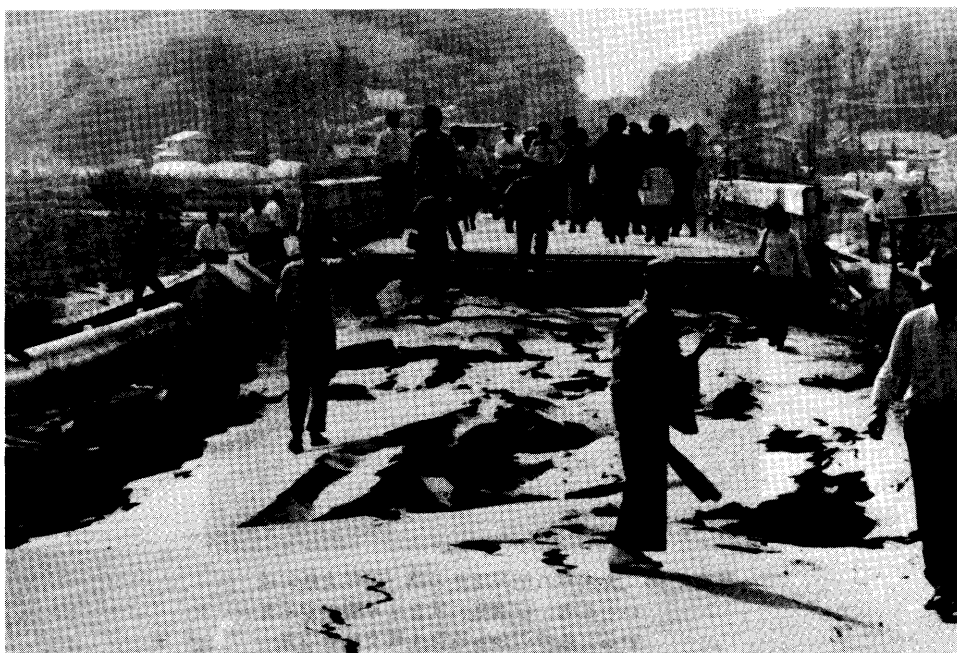
広範囲にわたって被害を生じた八郎潟一帯でも、最も著しいのがこの五明光橋一帯である。橋を渡った対岸から近い五明光では住家の被害も著しい。被害状況は図4.4のようであるが、橋自体(桁及び橋脚)にはあまり変状が認められないのに取付道路とその法面の破壊が著しいのが特徴である。地盤の支持力が失われたのが主因であるが、路面の破損状況は、単純な不等沈下から想像される以上のものである(写真4.19～4.21)。支持力喪失の原因としてはまず液状化が考えられるが、橋脚の変状があまり見られなかった点を考えると比較的表層であったと思われる。八郎潟内の干拓地及び周囲の道路被害も多かったが、中でも若美町方面からこの五明光橋に至る周回道路の舗装路面に(ここから先は舗装がしていなかった)上下の波うちが延々と続いていたのが注目された。なお、この五明光付近では、1939年5月1日の男鹿半島地震、1964年5月7日の男鹿西方沖、同年6月の新潟地震でも堤防の沈下等の被害を生じており、軟弱地盤上に築造された八郎潟干拓地の耐震性については今後の対策にまつところが多いようである(写真4.24)。

写真 4.20 大瀧村五明光橋 大瀧村側から五明光側に向かって見る. 橋取付部の路面沈下は約 50 ~ 60 cm ぐらいか.

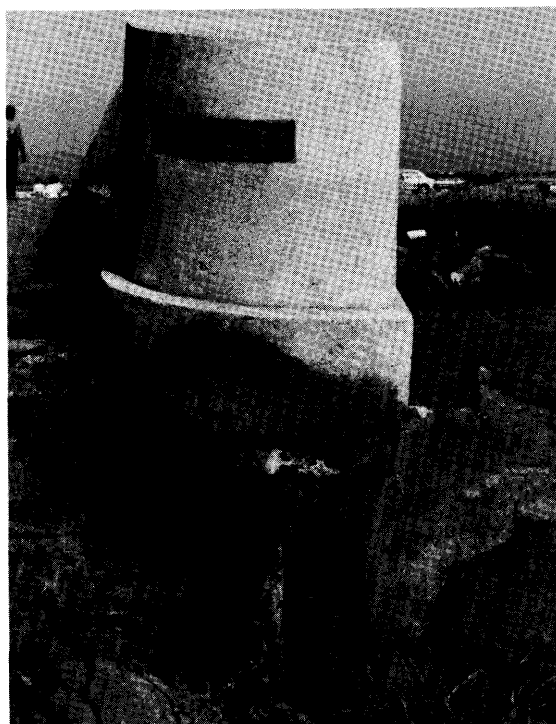
写真 4.21 大潟村五明光橋 沈下の後, かろうじて橋にくっいている.

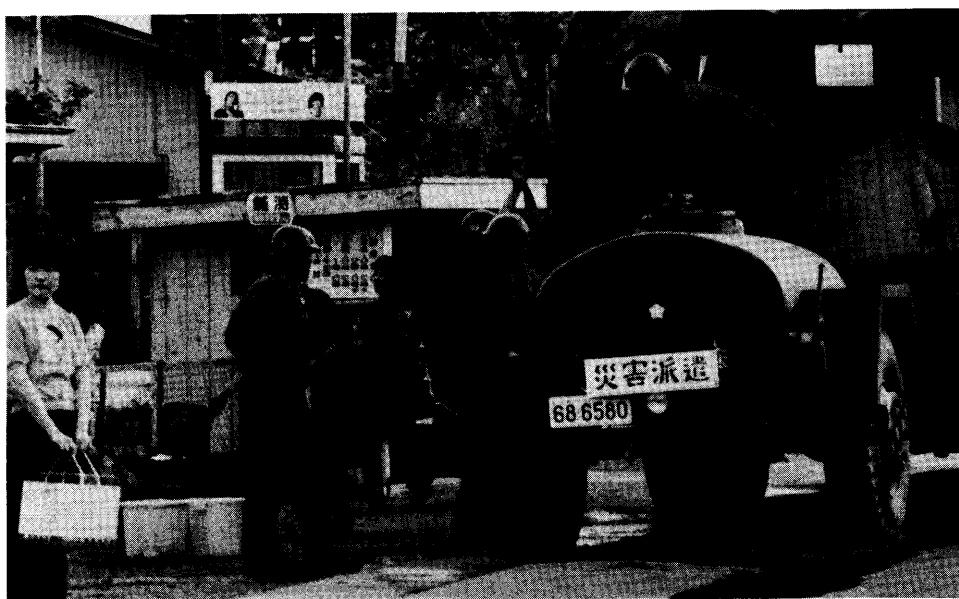
写真 4.22 能代市鮫淵付近 能代よりニツ井へ向う途上(国道7号)の給水風景.

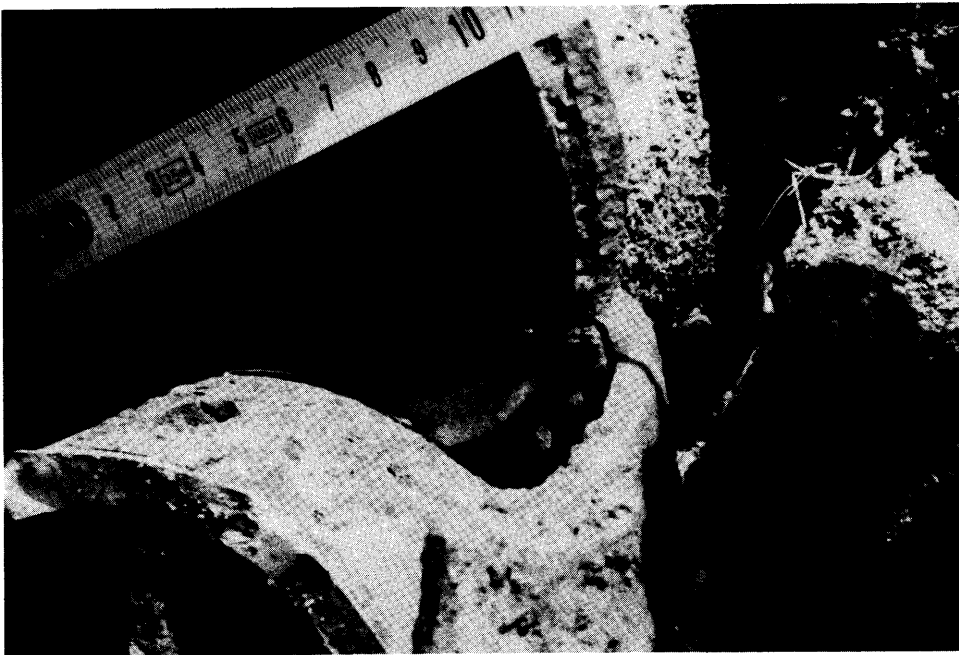
この盛土部のズリ落ち及び不等沈下により大破したのであるが、RC造のがっちりした基礎に対し、木造部は砂地の上に無筋のコンクリート板を並べただけにも等しく、この弱い基礎が大破の主因であった。宿泊客がいなかったのが幸いであった。付近の道路も大破し、舗装ははがれていたが、道路と反対側の住家には大きな被害は見られなかった。なお、この付近は津波にも洗われたため、液状化による噴砂などは確認できなかった(写真4.26及び写真4.30)。

写真 4.26 能代温泉近くの丸メホテル前の水道管被害 管とバルブのジョイント部. 管端部に変形を生じている.

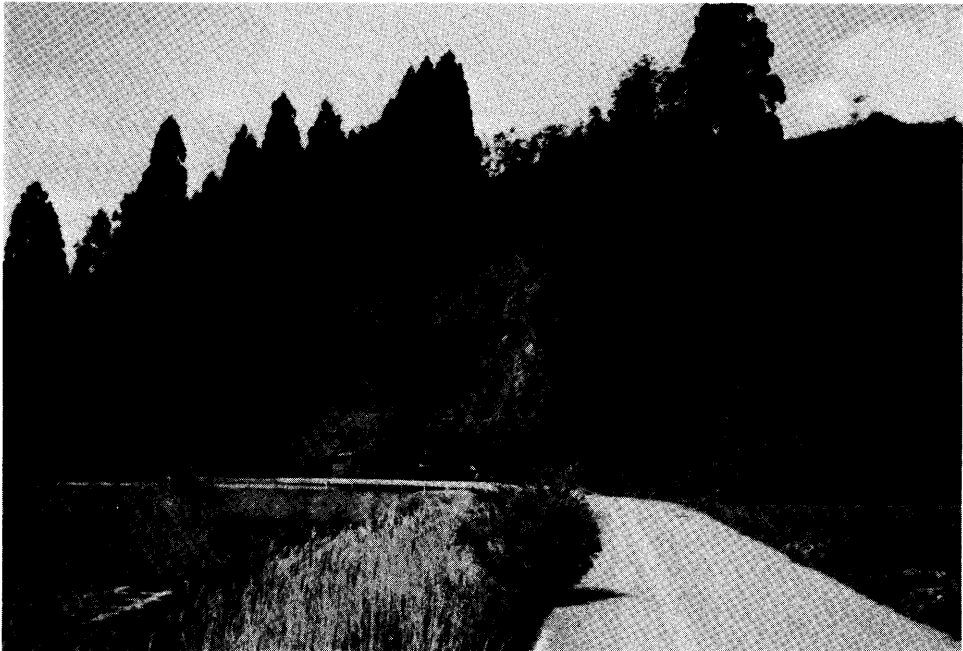
写真 4. 27 能代市常盤川沿いの大柄地区に発生した落石 切り取り斜面の上部が落ちた.

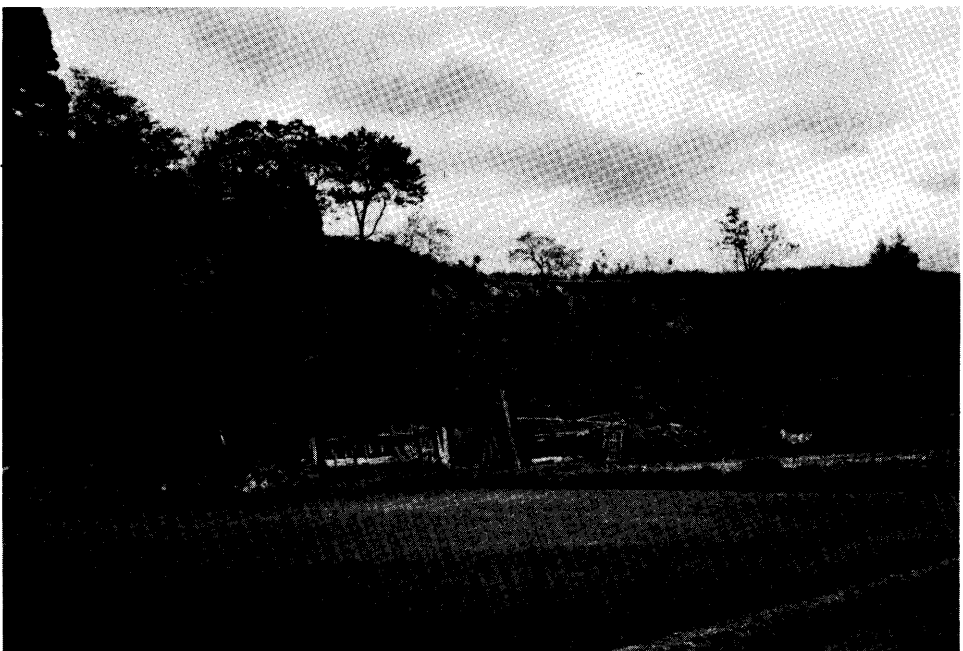
写真 4. 28 能代市大柄地区 右の斜面の北々東方の斜面がスランプ.

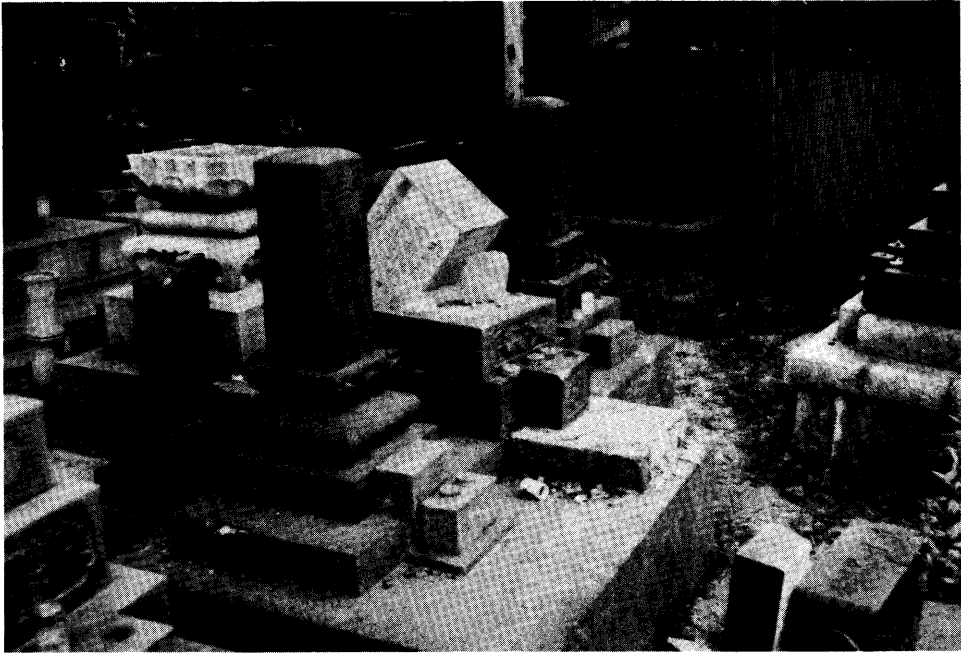
転倒率 100%であった*)、或いは最近の宮城県沖地震(仙台市をはじめ各所で転倒率 100%**)と比べても著しい特色を示している。このことは、従来の調査経験等から見ると、加速度 250ガル程度以下だったことを示し、地震自体の規模の大きさ及び長周期成分(1倍強震計他)の継続時間の長さとの対照的である。図 4.8 は代表例を示したものである。能代市営墓地では液状化による沈傾が顕著であるが、転倒は皆無に近い(写真 4.33~4.35)。図中のホゾ付き墓石の転倒からは(水平動だけで考えて)、推定加速度 228 及び 257ガルとなるが、この付近の加速度は高々この程度であったように思われる。一方、徳昌寺及び稲荷神社では液状化はなく、従って沈傾もなかったが、同時に、地震動によると断定しうる角柱墓石の転倒は見出し得なかった。しかし、極めて細長いはめ込み型奉納碑の転倒とか一般の墓石のスリップによる小さなズレと回転、安定の悪い灯ろうの落下等はいくつか見られた(写真 4.31, 4.32)。

写真 4.31 能代市向能代徳昌寺墓地内 よほど設置が不備なのか転落した墓石.

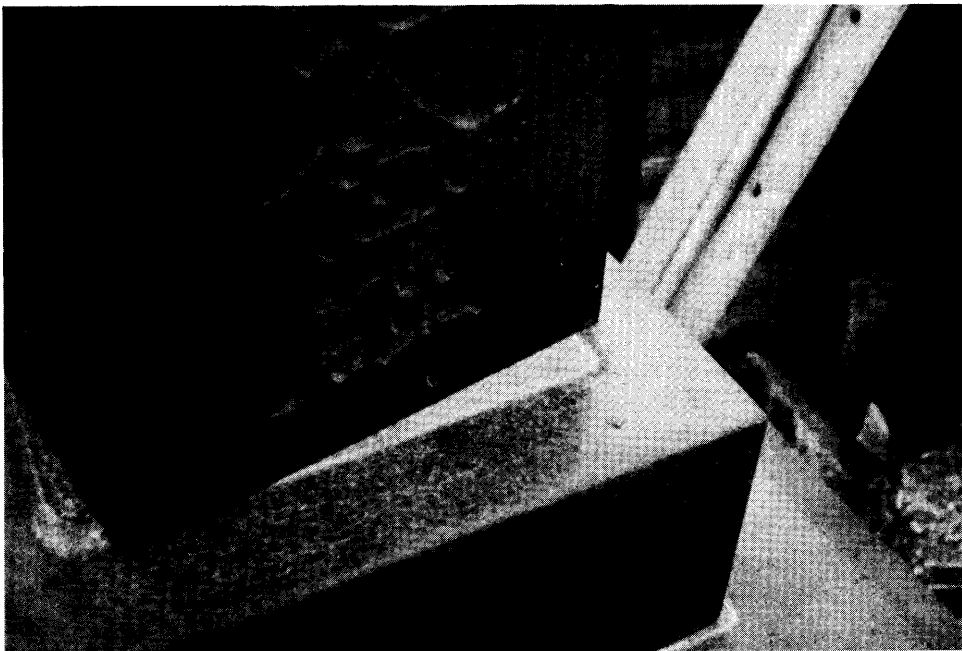
写真 4.32 能代市向能代徳昌寺 回転した記念碑.

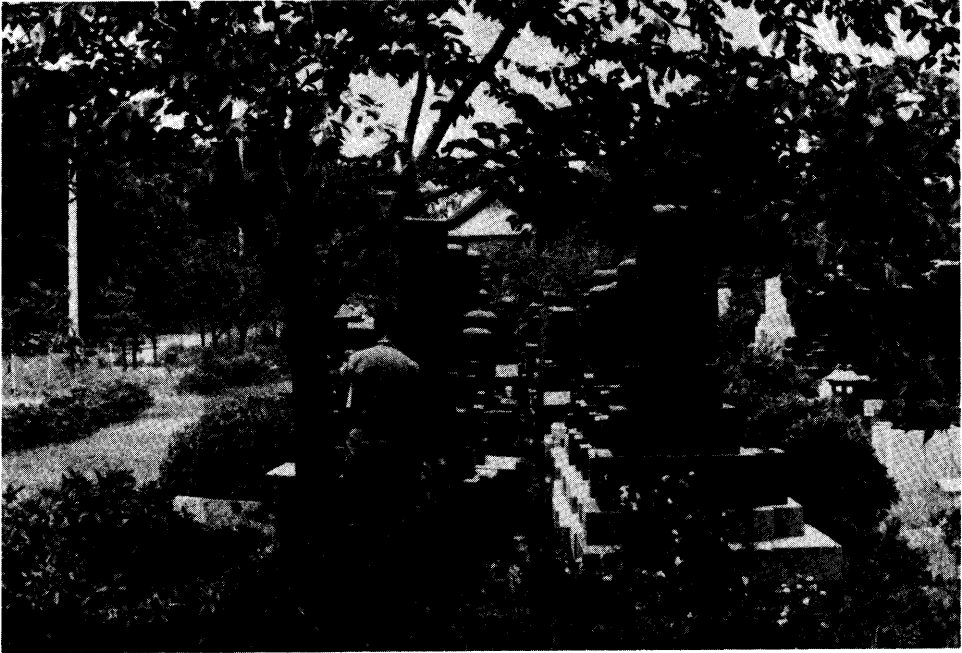
写真 4.33 能代市青葉町能代市営墓地 最前列の墓石の一番手前のものは右に4°傾斜であった。(右がほぼ東)

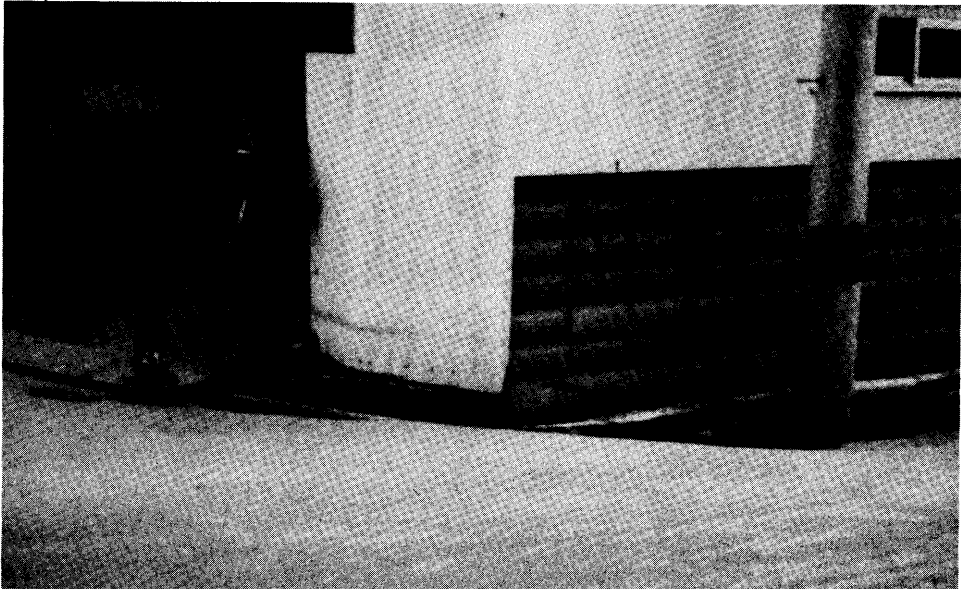
道路は巾4mぐらいで舗装されている。武田氏宅のコーナーにある電柱の根元から、地震とはほぼ同時に大量の水と砂が噴き出てきたという(図4.6)。あまり多いので、道路の下を走っている水道管が破裂したと思ったそうである。噴出高は5～6mぐらいあったようだという。このため付近一帯は水につかり、その深さは30～40cmに達したようである(写真4.36、4.38、4.39)。また、電柱のある付近はかなり沈下し、武田氏宅のこのコーナーは土台と家の間が20cmぐらい開いたが、家全体の傾斜や倒壊には至らなかった。なお、武田氏宅(木造2階)では、2階の書棚は全部倒れたが、タンスは倒れず、又1階の食器棚は何の被害もなかったという。水道管にも何か被害を生じているかも知れないが、まだここまで通水していないので漏水検査も行われていないということであった(5月30日現在)。水道管破裂による水が、液状化に伴う噴水に合流した可能性も十分考えられるが確認できなかった。

写真 4.36 能代市松美町 電柱の根元より噴砂し, あと地盤沈下.
