昭和58年（1983年）日本海中部地震による災害現地調査報告

昭和58年(1983年)日本海中部地震
による災害現地調査報告

国立防災科学技術センター

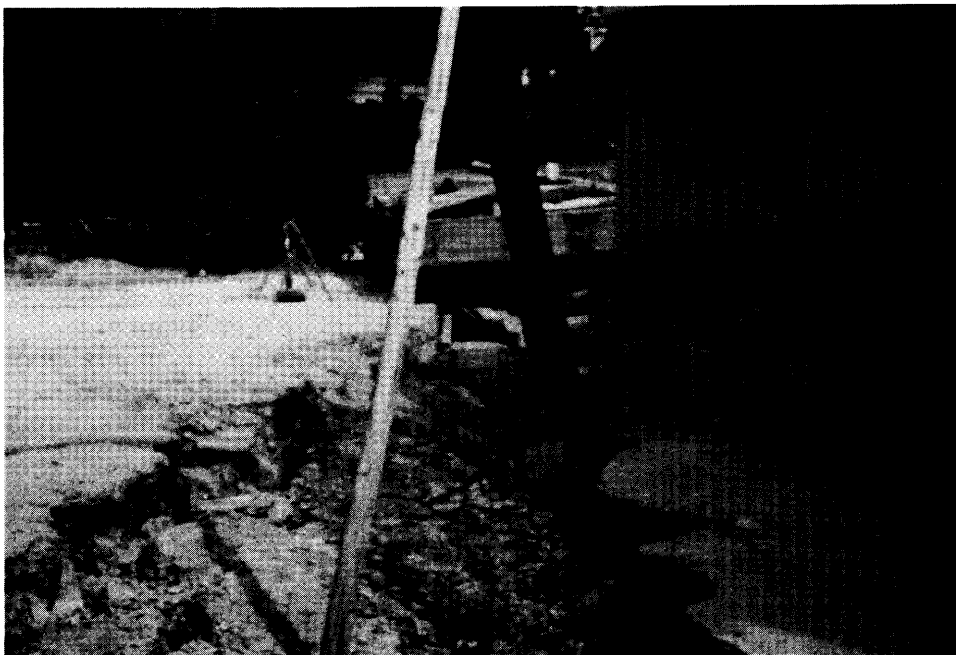
図 4.7 は，土地改良事務所付近における液状化による住家被害の典型を示している。図のようにほぼ線状に分布して液状化による噴砂，沈下を生じ，道路や住家床下の陥没や不等沈下をひきおこしている。少し離れたところでは，少くとも外見上はほとんど何の被害も受けていない。青葉町では元の出戸沼を埋め立てたところで流砂被害が大きかったと市役所で聞いたが，埋め立て地域とそうでないところとの被害状況の比較検討も必要と思われる(写真 4.37, 4.40, 4.41 参照)。

写真 4.37 能代市青葉町 クラック沿いに被害が発生.

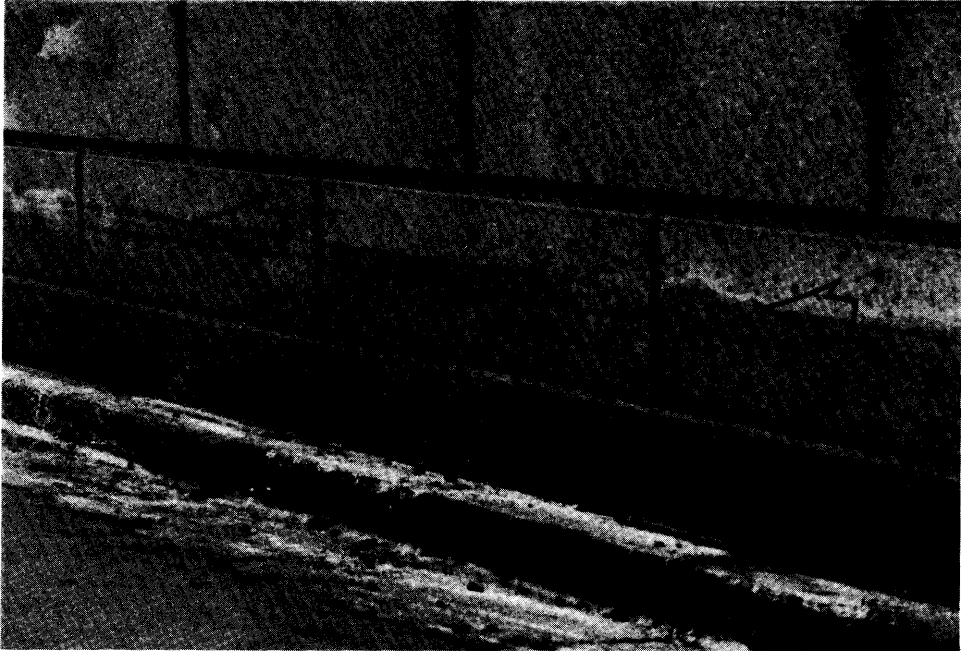
道路は巾4mぐらいで舗装されている。武田氏宅のコーナーにある電柱の根元から、地震とはほぼ同時に大量の水と砂が噴き出てきたという(図4.6)。あまり多いので、道路の下を走っている水道管が破裂したと思ったそうである。噴出高は5～6mぐらいあったようだという。このため付近一帯は水につかり、その深さは30～40cmに達したようである(写真4.36、4.38、4.39)。また、電柱のある付近はかなり沈下し、武田氏宅のこのコーナーは土台と家の間が20cmぐらい開いたが、家全体の傾斜や倒壊には至らなかった。なお、武田氏宅(木造2階)では、2階の書棚は全部倒れたが、タンスは倒れず、又1階の食器棚は何の被害もなかったという。水道管にも何か被害を生じているかも知れないが、まだここまで通水していないので漏水検査も行われていないということであった(5月30日現在)。水道管破裂による水が、液状化に伴う噴水に合流した可能性も十分考えられるが確認できなかった。

写真 4.39 能代市松美町 石べいの汚れの線のところまで泥水につかった。(津波ではない)

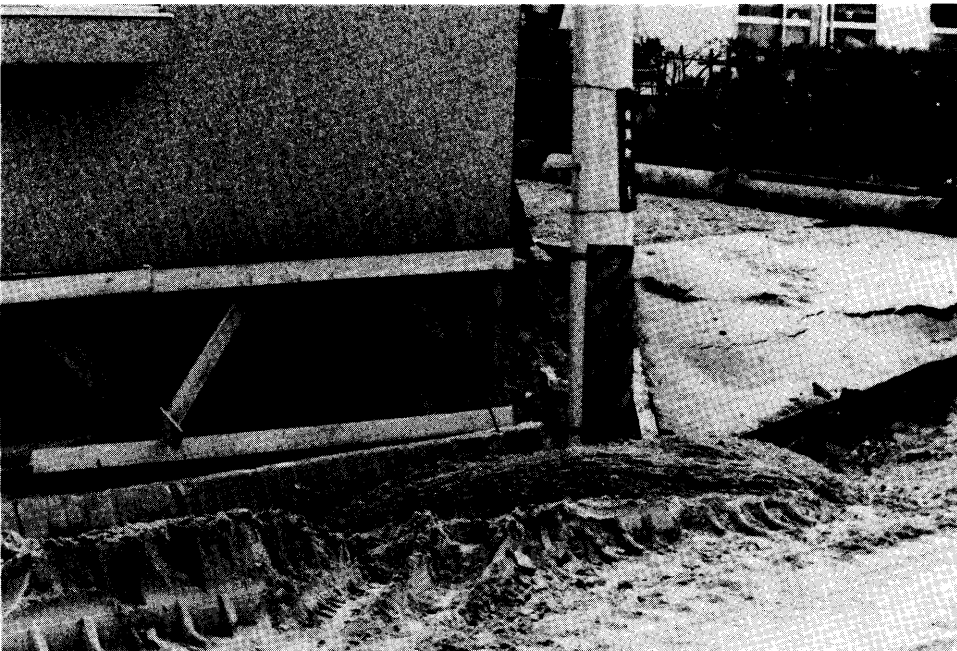
写真 4.40 能代市青葉町1丁目の被害集中地域 完全な倒壊はないが土台が沈下して傾いているのが多い。

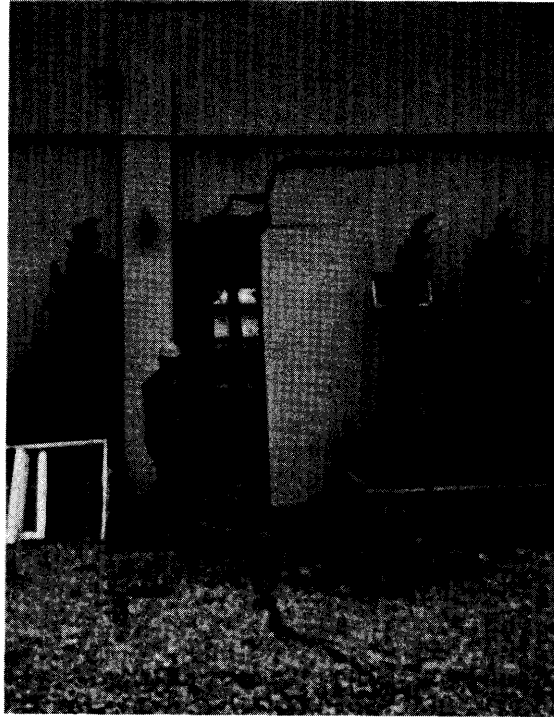
秋田県山本郡八森町の椿台において、道路の海側を盛土した地盤に建てられた建築会社の建物が、亀裂による地盤の段差によって、建物の壁にクラックが入るなどして、事務所として用立たなくなってしまった建物があった(写真 4.43)。この建物の周辺に亀裂が発見できず、この事務所前の駐車場にも異常のないところから、多分盛土等の施工が悪いため発生した災害と考えられる。

写真 4.43 秋田県山本郡八森町椿台の伊藤建築事務所

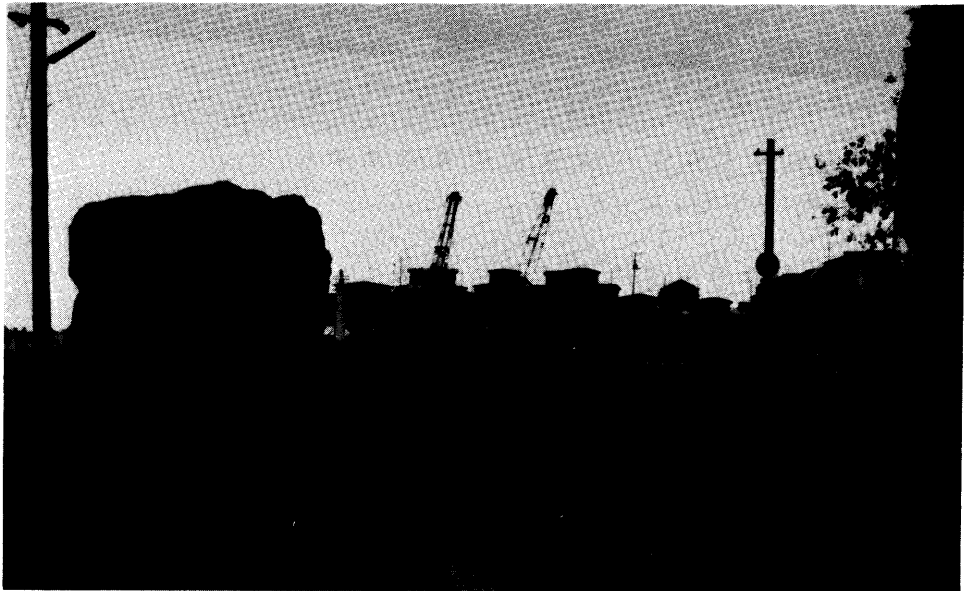
国道 101 号線上に最大径約 3 m 程度の岩石が崩落し、道路を遮断した跡があった(写真 4.44, 4.45)。落石防止用のフェンスが張られていたことや、やや古い岩片が道路端に散見されることから、もともと落石の発生が予想される場所で、その上部が今回の強震によって落下したものと推定される。

写真 4.44 秋田県山本郡八森町付近 国道 101 号に落ちた石. 人的被害等はなかったよう.

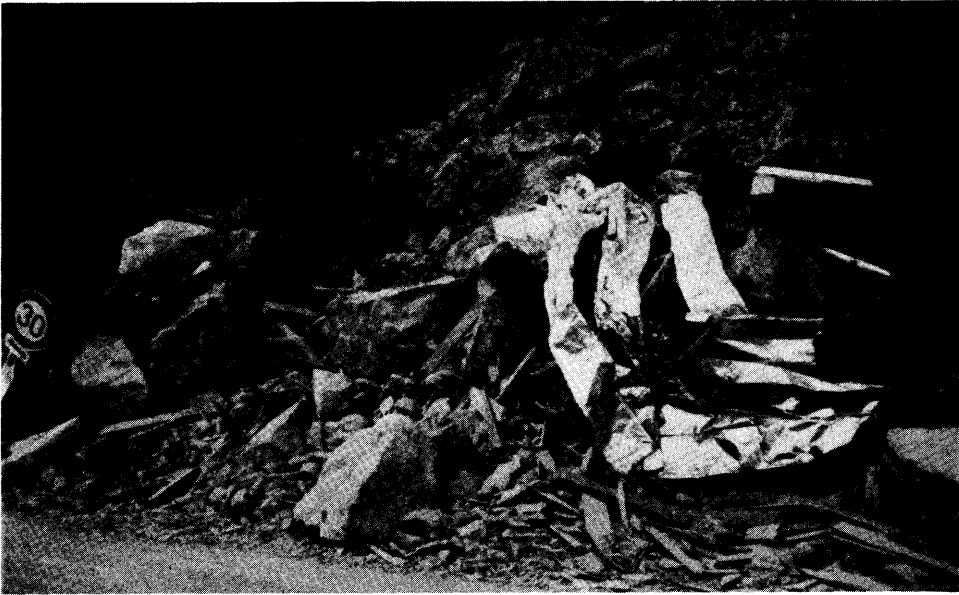
写真 4. 45 青森県山本郡八森町岩館の落石 切取り斜面の上部が落下.

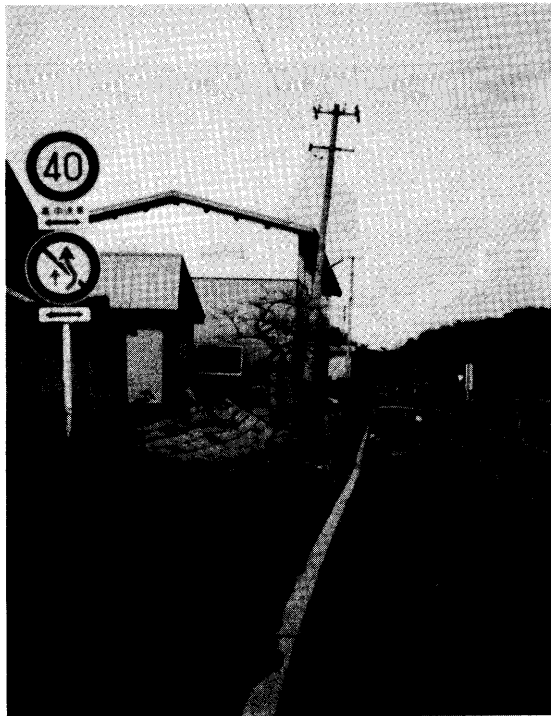
写真 4. 46 青森県西津軽郡鯉ヶ沢町浜毛付近, ブロック塀が倒れ, 側溝と道路間にすき間が見える.

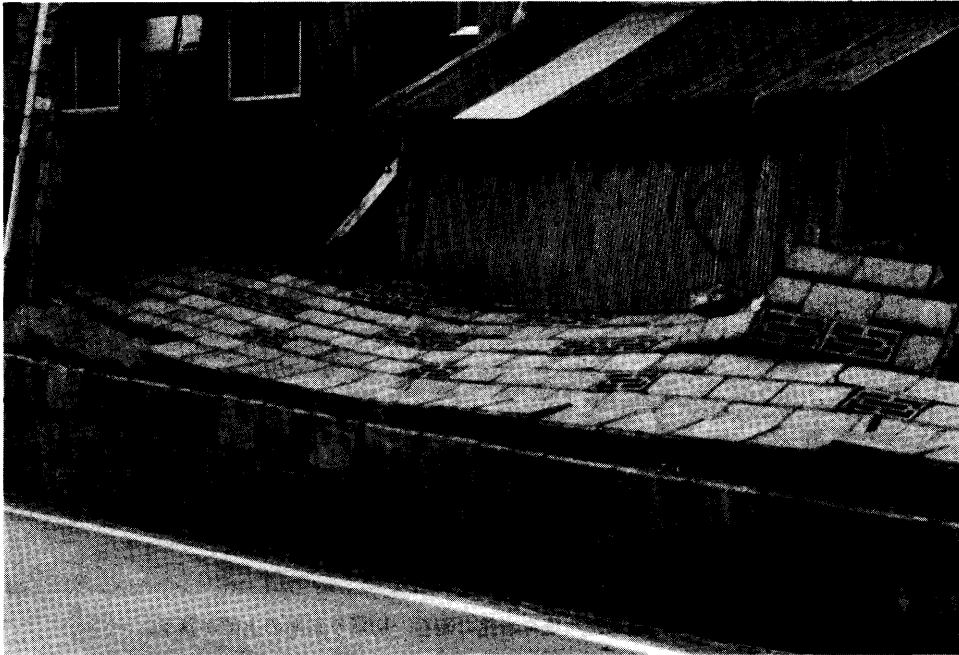
写真 4.47 青森県西津軽郡鯨ヶ沢町付近 ブロック塀の転倒.

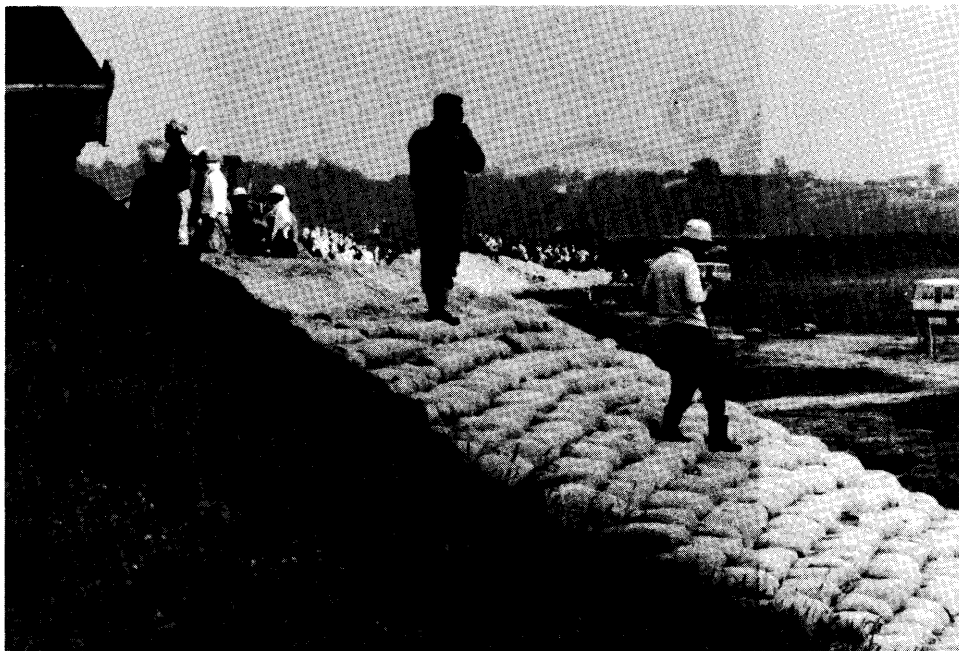
亀裂：丘陵の縁辺部で最大傾斜方向に斜面がスライドし、それにもなって家屋の一部が傾斜したり、ひずみが入り、道路に亀裂が発生し、道路の損壊やブロック塀の倒壊が発生したものである(写真4.48～4.52)。

写真 4.48 青森県車力村下車力付近 堤防復旧工事の様様.

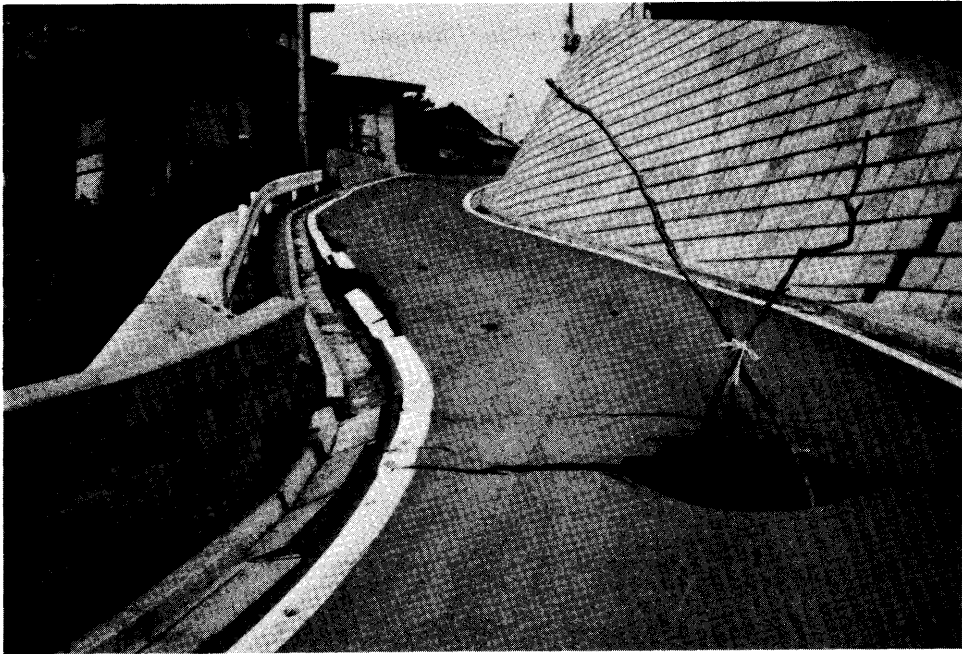
写真 4. 49 青森県車力村富范地区 道路に陥没.

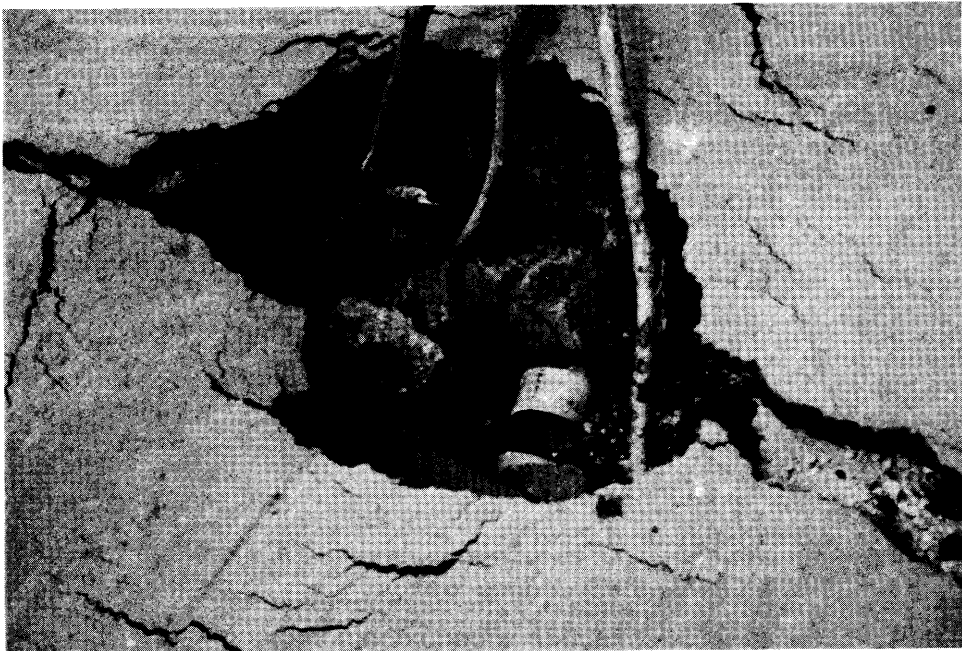
写真 4. 50 青森県車力村富范地区 道路に陥没(クローズアップ写真)簡易水道?が切られている.

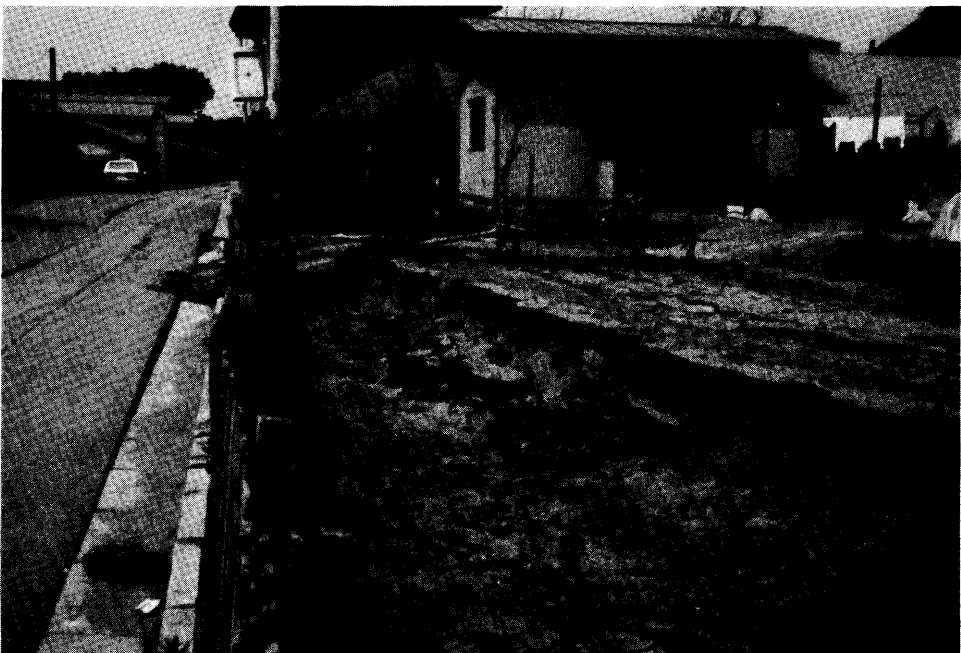
写真 4. 52 青森県車力村 人工地盤なのか

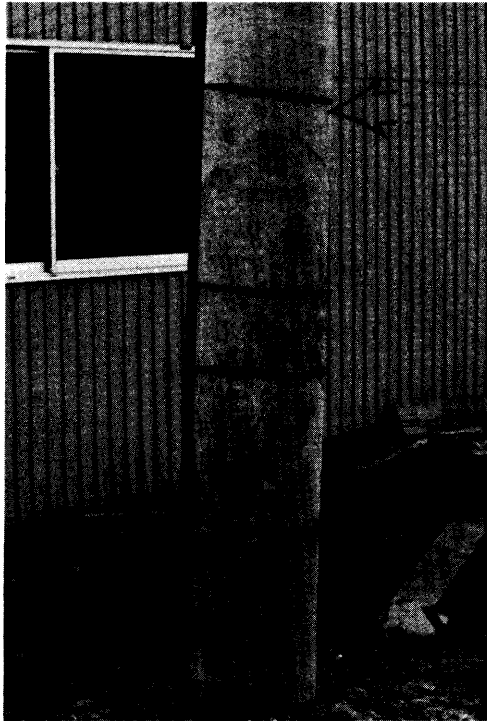
噴砂：能代市松美町でみられたように電柱の根元から噴き出しているところが発見された。噴出が人工の弱線から発生するという事実から今後、この種の構造物を設置する際、設置方法を検討する必要があるであろう(写真4.53～4.56)。

写真 4.53 青森県車力村 この電柱は約 1.5 m (泥で汚れている部分) 沈下したとのこと。このときは既に引き上げていた。

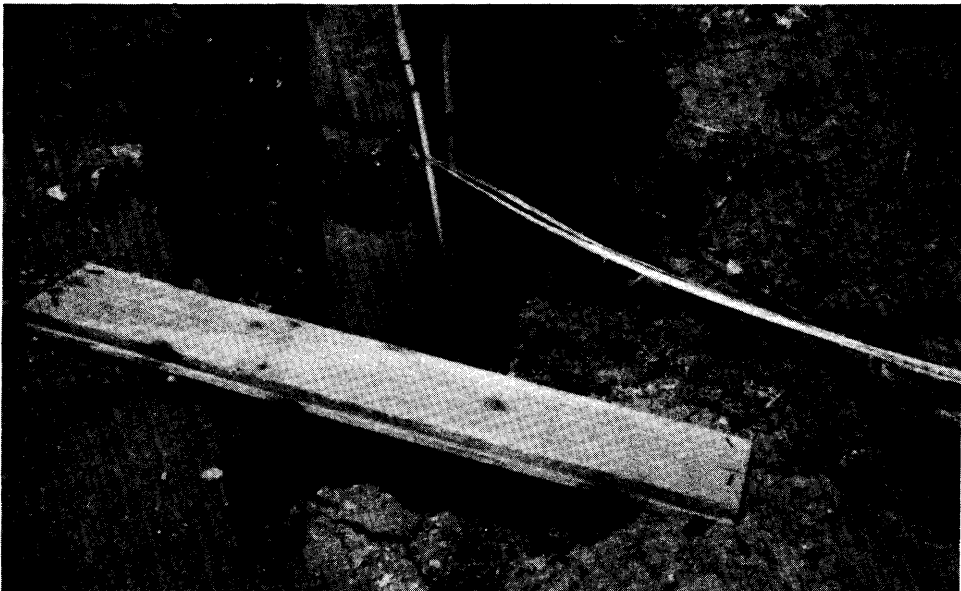
写真 4.54 青森県車力村富范小学校 電柱の根元から噴砂。

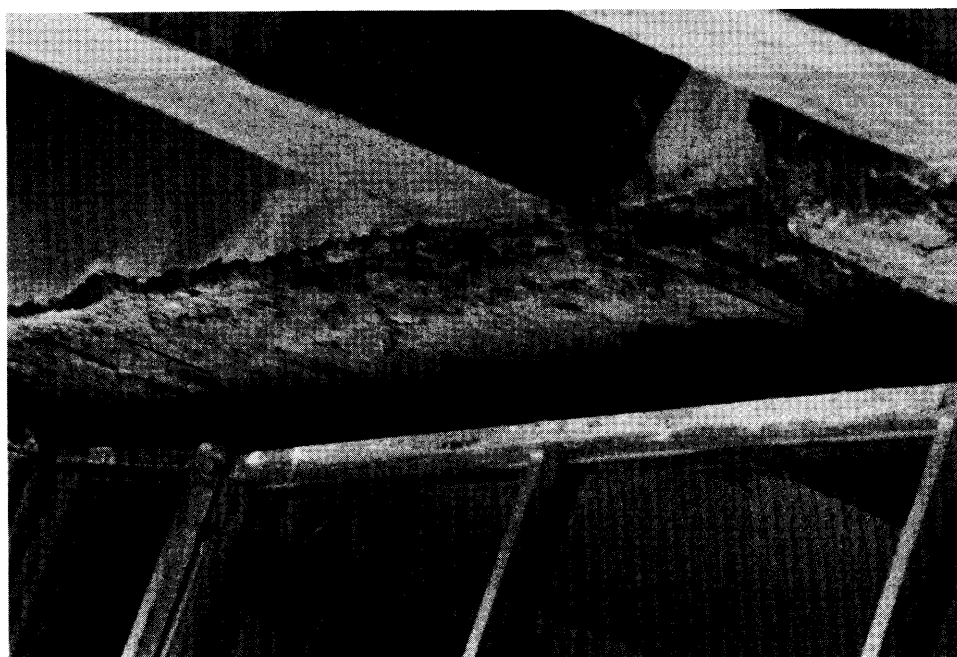
写真 4.56 青森県車力村富范小学校入口付近の上部 入口付近地面の沈下で、はりとの間ですき間を生じたものか.

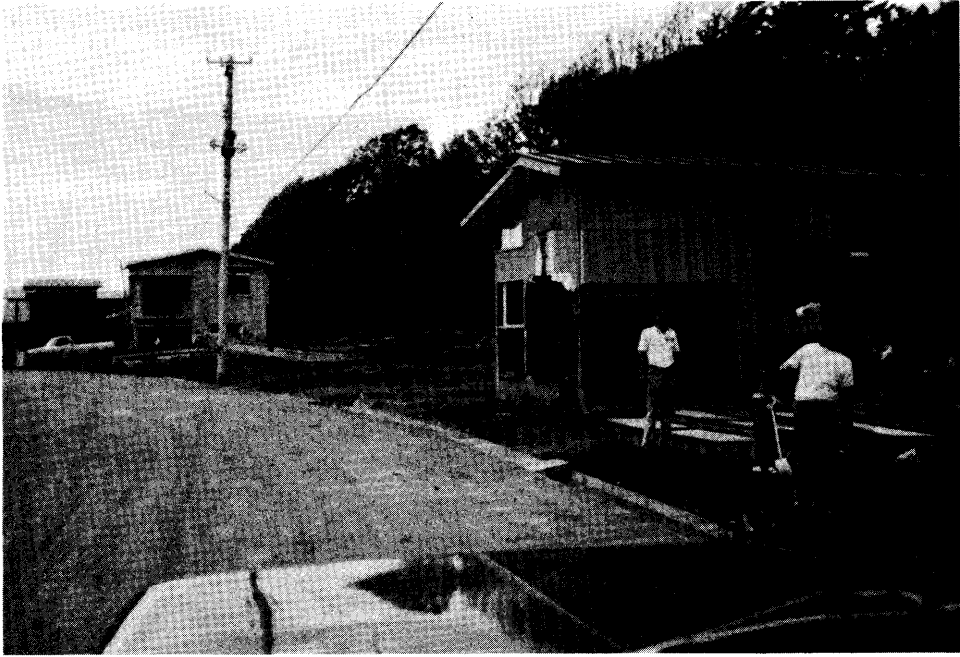
写真 5.1 八森町滝ノ間. 旅館まるや付近. 5月30日16時撮影.

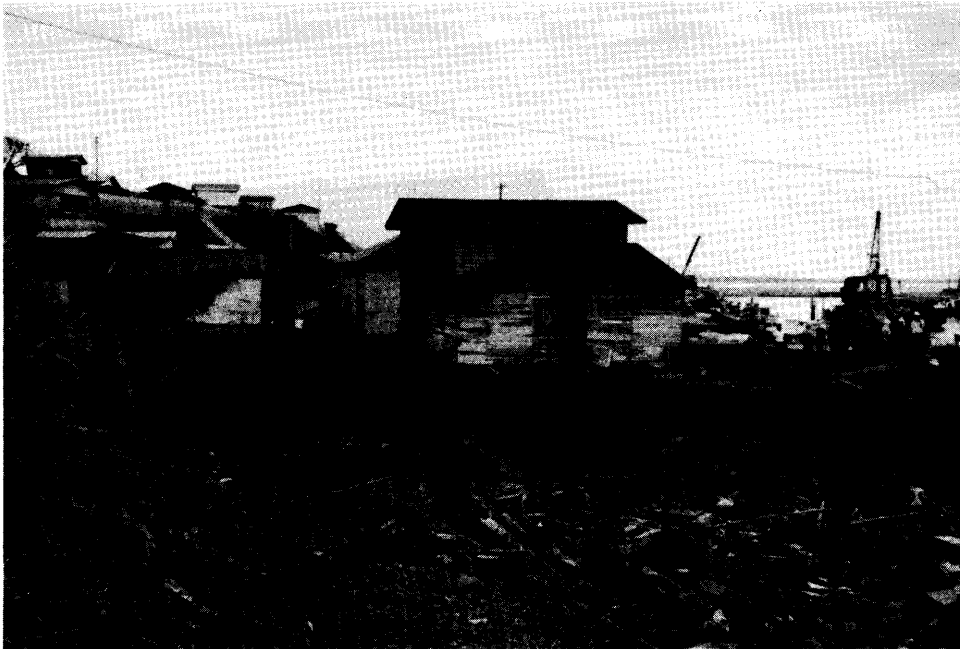
写真 5.2 八森町滝ノ間港付近, 5月30日15時50分撮影.

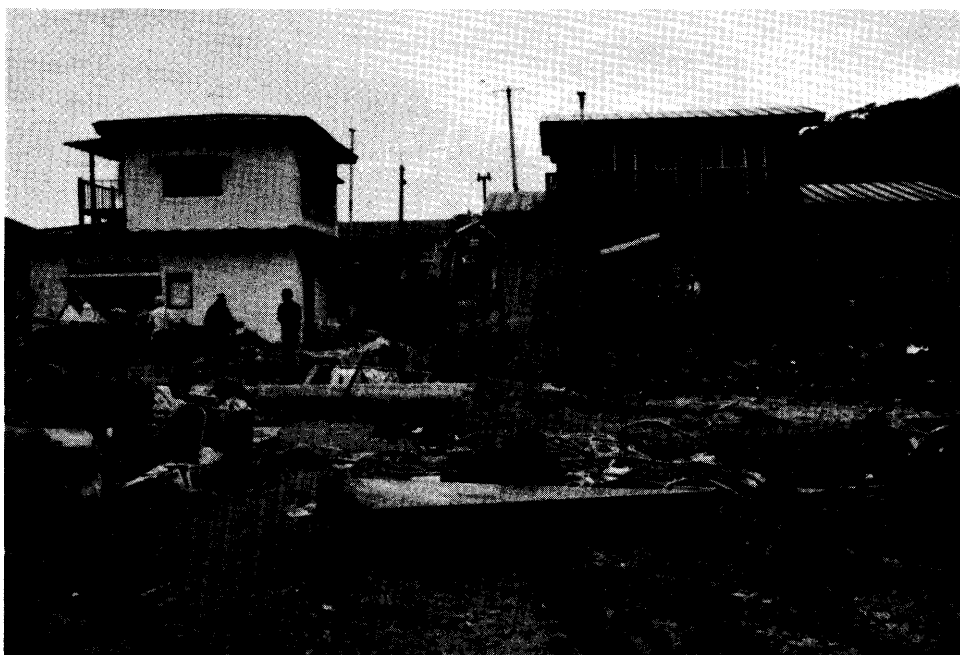
写真 5.3 八森町小入川, 5月30日16時40分.

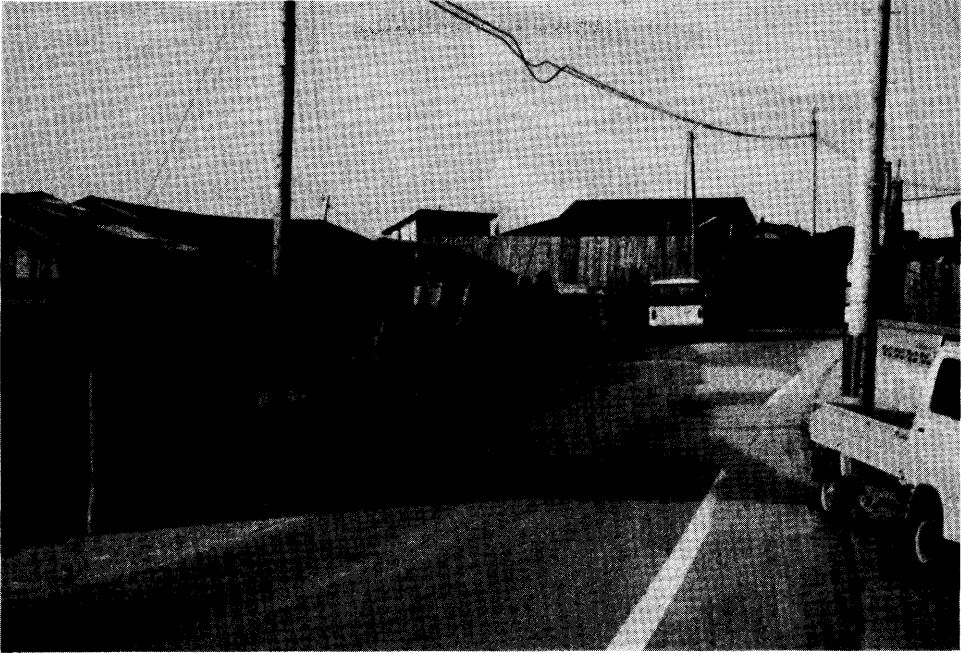
写真 5.5 男鹿市浜間口沿岸道路, 5月29日17時20分.

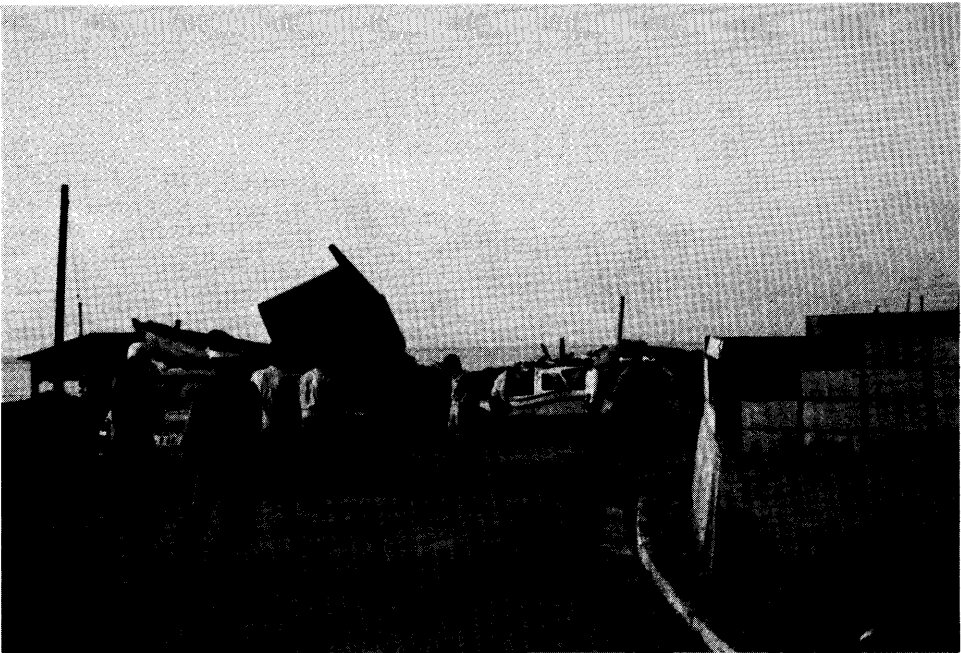
写真 5.6 男鹿市五里合字谷地, 5月29日18時10分.

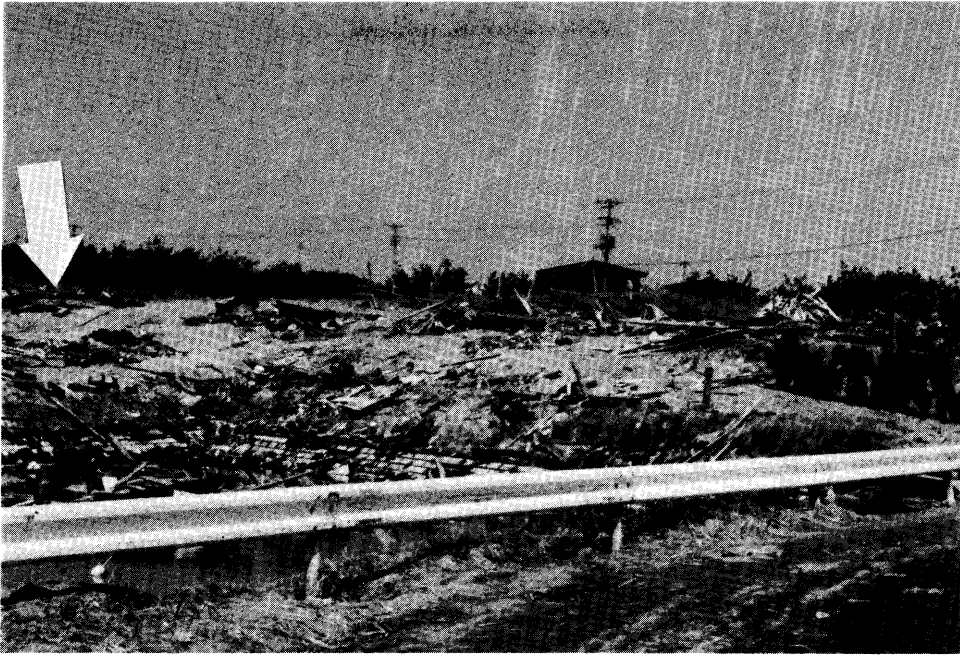
写真 5.9 釜谷の津波到達点(矢印)の水位は8.4m. 後方の住家はあやうく重大被害をまぬがれた. 6月15日13時30分撮影.

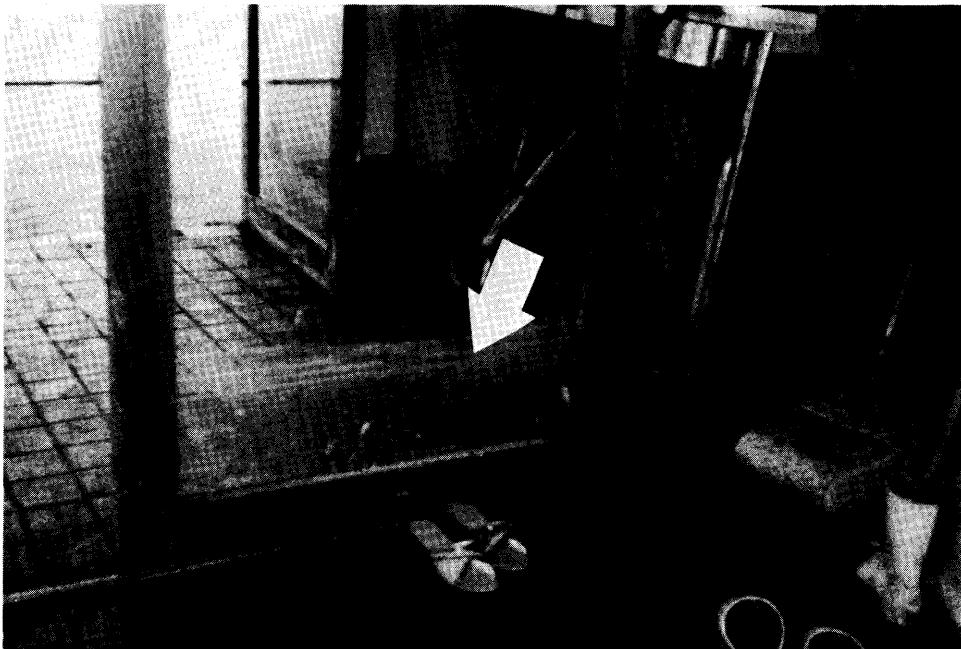
写真 5.10 サニーランド入口ガラスドについての津波痕跡, 5月30日11時30分撮影.

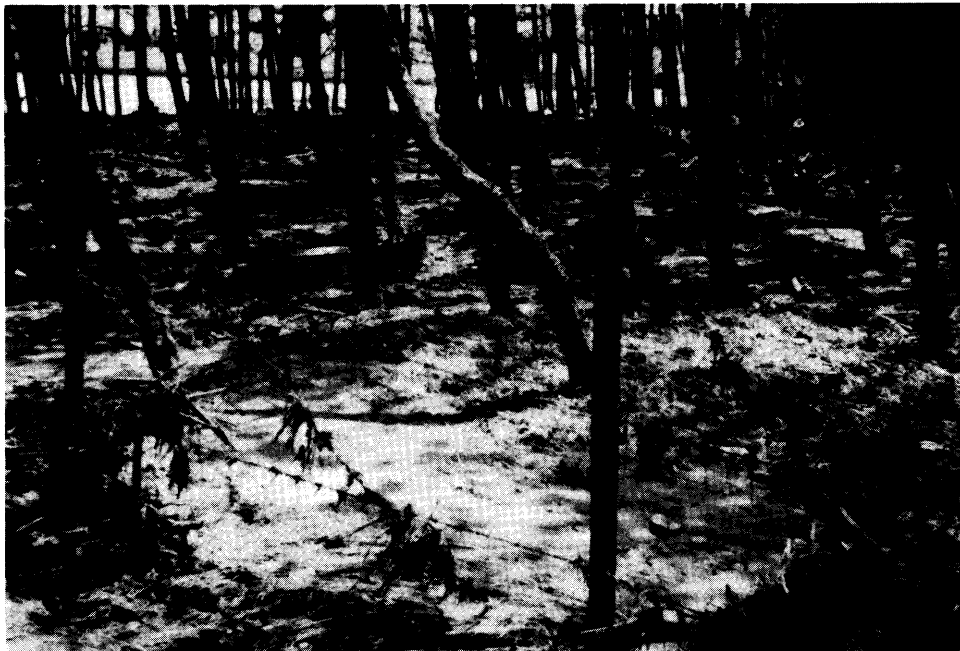
写真 5.11 能代市サニーランド北西砂丘東側斜面(図 5.19 の C 点)の松林の光景. もくずがバリケードに張り付き, また松の木一本一本の根元の同一の側に付いているのに注意. これにより海水の流れた方向が判明する. 5月30日11時40分頃撮影.

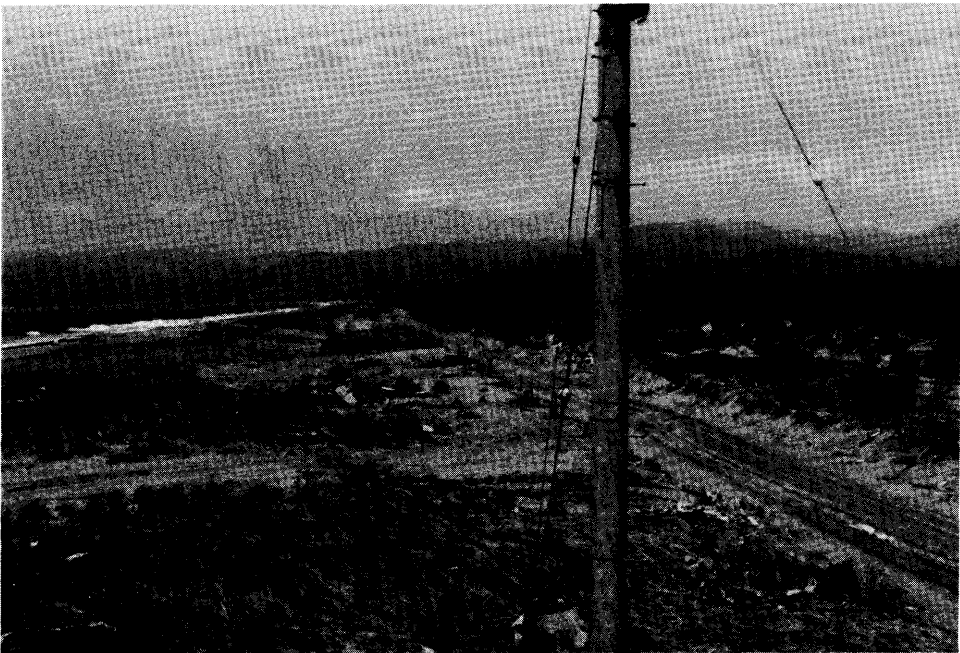
写真 5.14 同上海岸から北方、峰浜、八森方面のながめ、手前の草は津波のためになぎ倒されている。海水は道路右側の植林帯にまで浸入した。6月15日12時20分頃撮影。

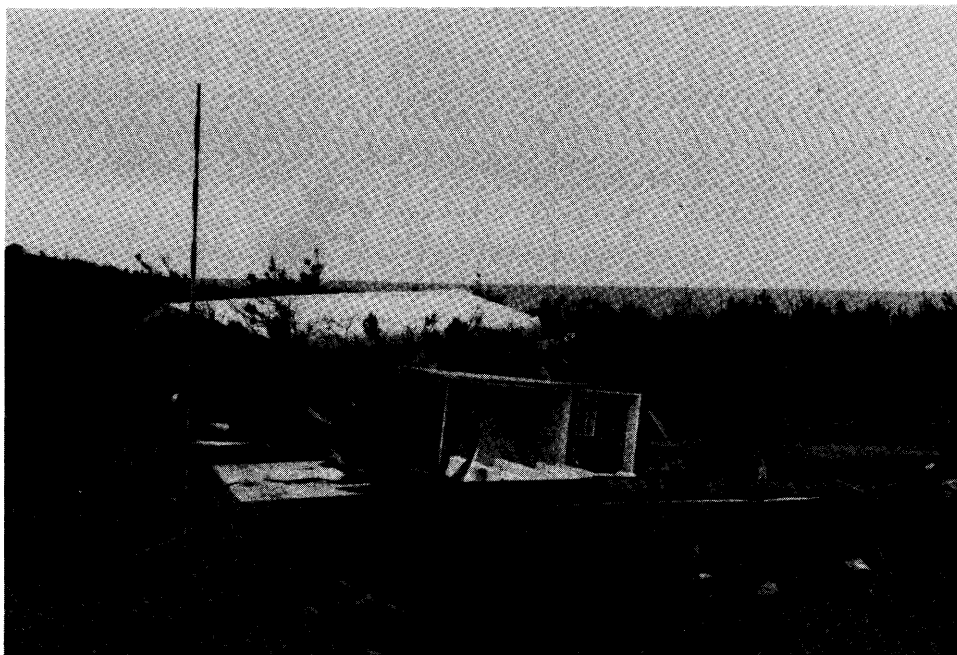
写真 5.15 峰浜村水沢海岸の流失家屋。6月15日11時10分撮影。

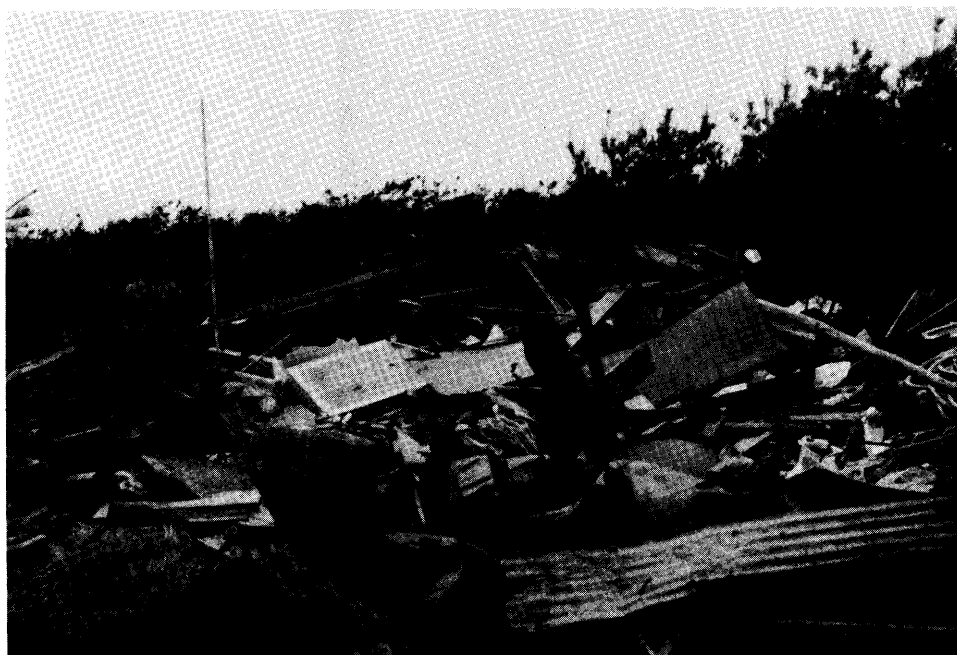
写真 5.16 峰浜村水沢海岸の流失家屋。6月15日11時10分撮影。

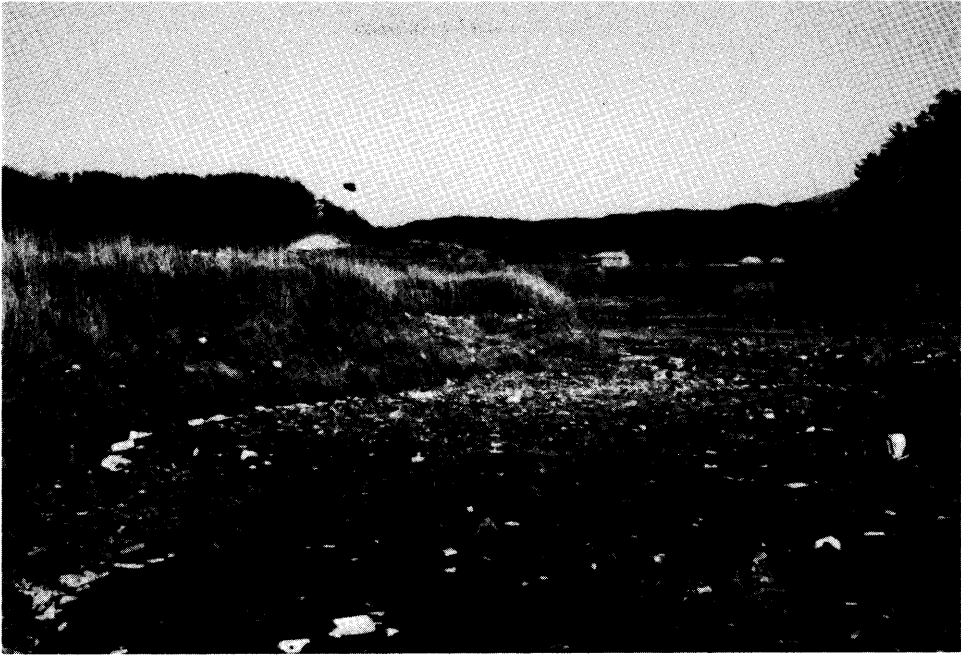
写真 5.17 男鹿市安田(あんでん)の冠水田, 5月29日17時40分撮影.

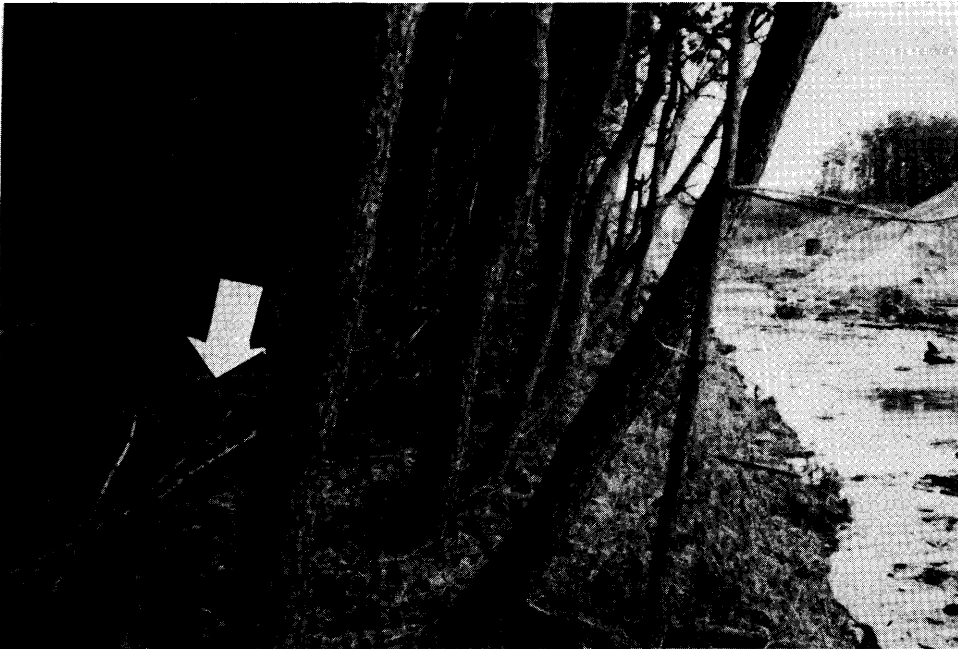
写真 5.18 能代市須田, 神馬砂利プラント工事現場. 矢印は津波浸水高を示す枯枝の堆積. 海水は高さ10mをこえる砂丘の峰線をこえて侵入した. 5月30日12時撮影.

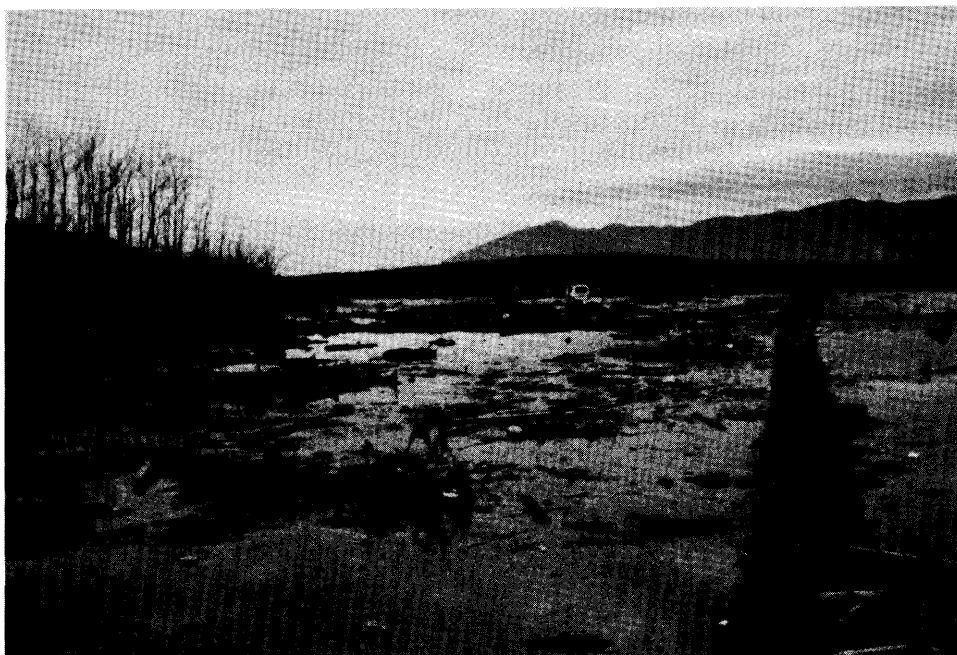
線で示したのは村の発表による「津波による被災地」であるが、必ずしもこの線で示された区域全体が冠水したわけではない。第一次調査ではbの田を視察し、農道にあった車が田のまん中や小川に投げ出されている光景を撮影した(写真 5.19)。

写真 5.19 峰浜村水沢の流失・冠水田，あぜ道にあったワゴン車が田の中へ押し出されている，図 5.22 の b 地点，5 月 30 日，14 時ごろ撮影。

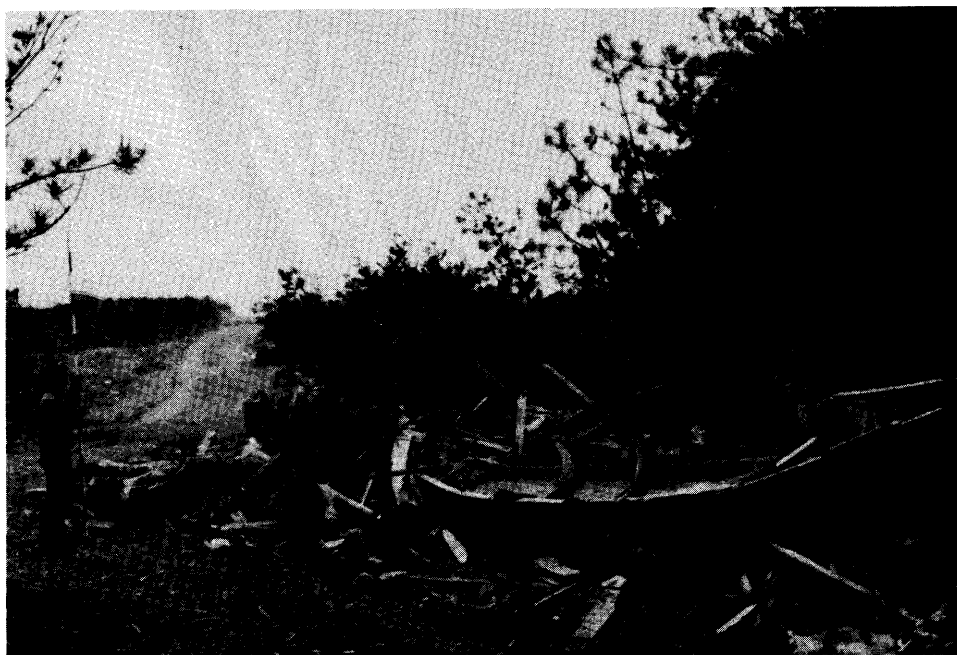
測定し、10.7mと9.8mという高い値を得た。A点の非住家の流出は前に述べた通りである。D点では木造船が標高9mに近い林の中まで運ばれていた(写真5.20, 5.21)。

写真 5.20 峰浜村ゴルフ場西方海岸，6 月 15 日 11 時 40 分頃撮影。

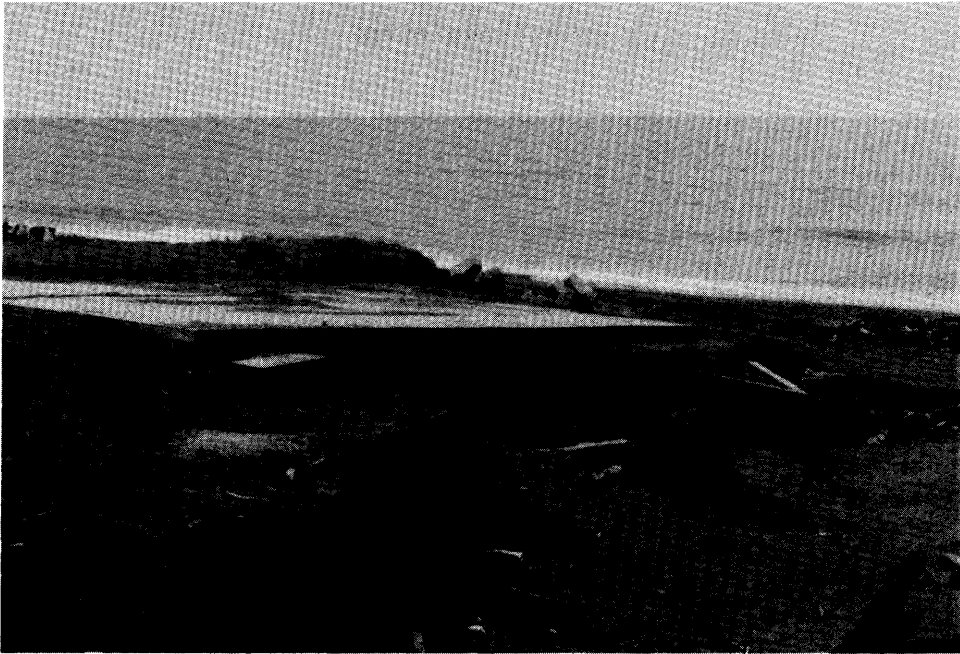
写真 5.21 峰浜村ゴルフ場西方海岸, 6月15日11時30分頃撮影.

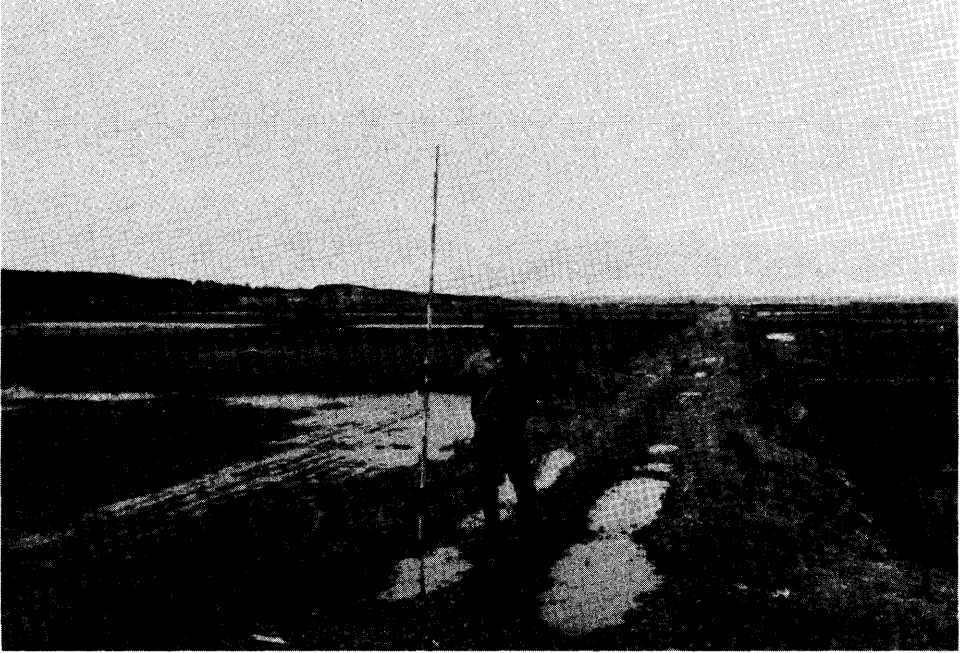
津波はBの橋を完全に覆いつくし、さらに橋の面より85cmほど上方まで水位が上がったと判断される(写真5.22および図5.23)。写真5.23はこの橋からCの田のほぼ全景を見たところで、このカメラの位置のすぐ近くで農作業をしていた人が1人溺死した。写真5.24は上の写真の農道をまっすぐ進んで埴川の堤付近にぶつかった地点(図5.22でCと書いてあるあたりの対岸)の光景である。土堤も田も津波の戻り潮のときにはげしい侵食を受けたことがよくわかる。

写真 5.23 峰浜村 B 地点の橋から C の浸水田を見る，このあたりで農作業中の人が 1 人溺死した．6 月 15 日 10 時 50 分ごろ撮影．

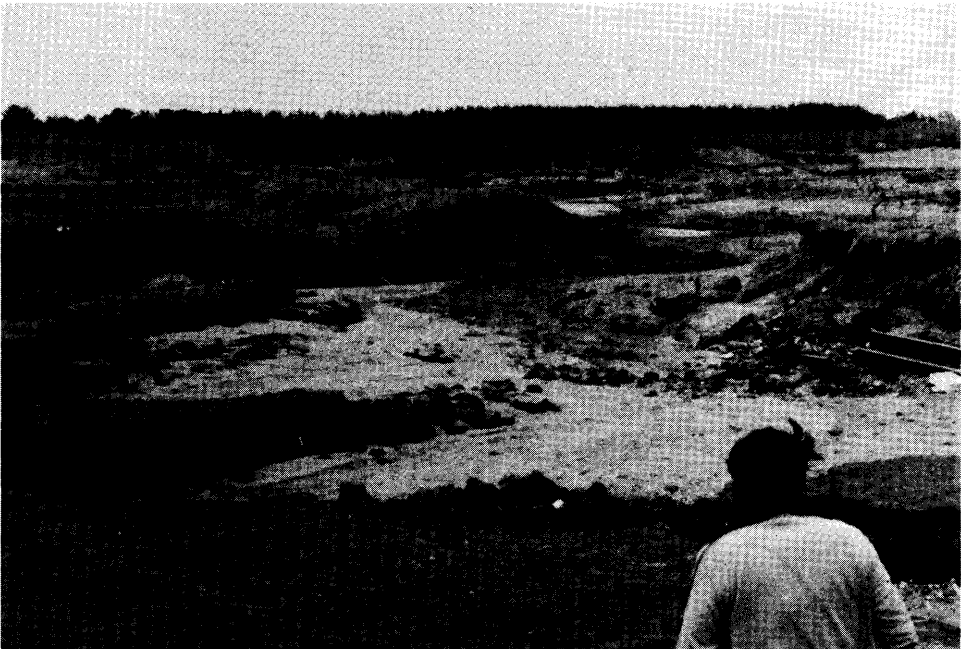
写真 5.24 上の写真の農道をまっすぐ進んで埧川河口の土堤にぶつかった地点，戻り潮による田と土堤の侵食が著しい．6 月 15 日 11 時ごろ撮影．

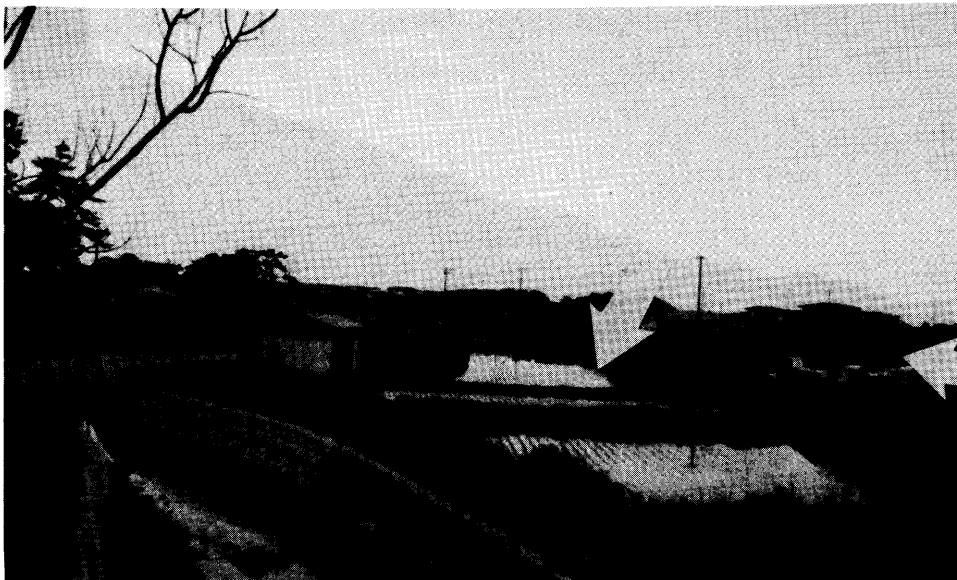
図 5.24 東八森駅付近の流失・冠水田。aは八森農協ガソリンスタンドうらの浸水田(目視による) bは八森小学校南面の浸水田。写真5.25参照。

写真 5.25 八森農協ガソリンスタンドから南西を見た光景。矢印は塩水の入った田である。5月20日14時ごろ撮影。

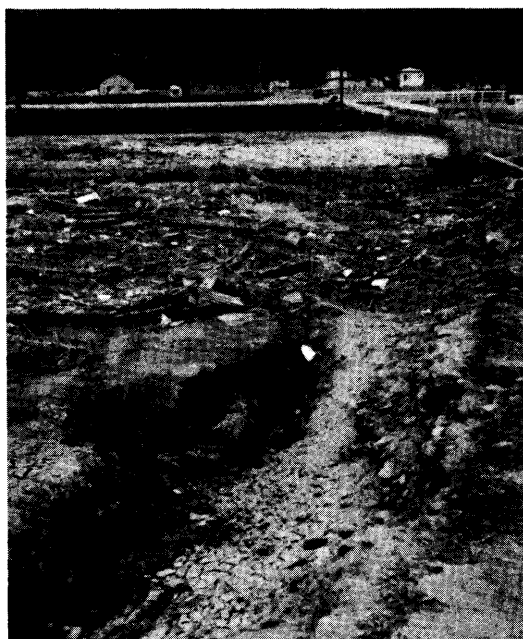
場所)から海水の冠水田を見ることができた。そのおよその位置を斜線で示す。またその北方八森小学校の南側(b点)では旧道の路面に冠水の跡があり、旧道より海側の田にはほぼ全面に津波が置き去りにしたゴミがみられ、田は塩分で荒廃した。道路東側も道路に沿った田に塩水が入りこんでいた。ここは小さな川が海に流れこんでおり、その河口南側の丘のゴミの痕跡を測定して、津波水位7.3 mを得た。写真5.26は河口南側土堤の上から西方を見た光景で、ここでも戻り潮によって田の中が深くえぐられている。

写真 5.26 八森小学校南側の荒廃田。5月30日15時10分撮影。

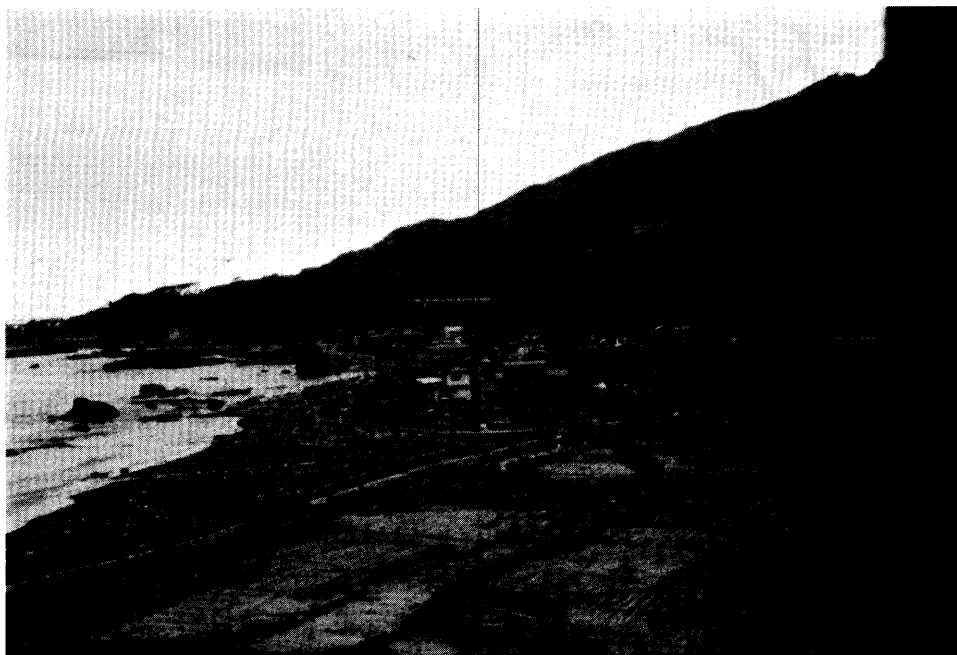
八森町小入川の集落が重大被害をこおむったことは前に述べたが、この集落の南側の三日月形の田がほとんど全面に海水浸入した。写真5.27にこの田の南側から見た光景を示す。画面手前に写っている田はすべて海水で荒廃している。この小入川では市街地後面の津波浸水面の高度を測定し、7.5 mという高い値を得たが、田もほぼこの高さ以下の部分が浸水した模様であった。

写真 5.27 小入川(中央の集落)とその南側の荒廃田(手前). 写っている田はすべて海水が入った.

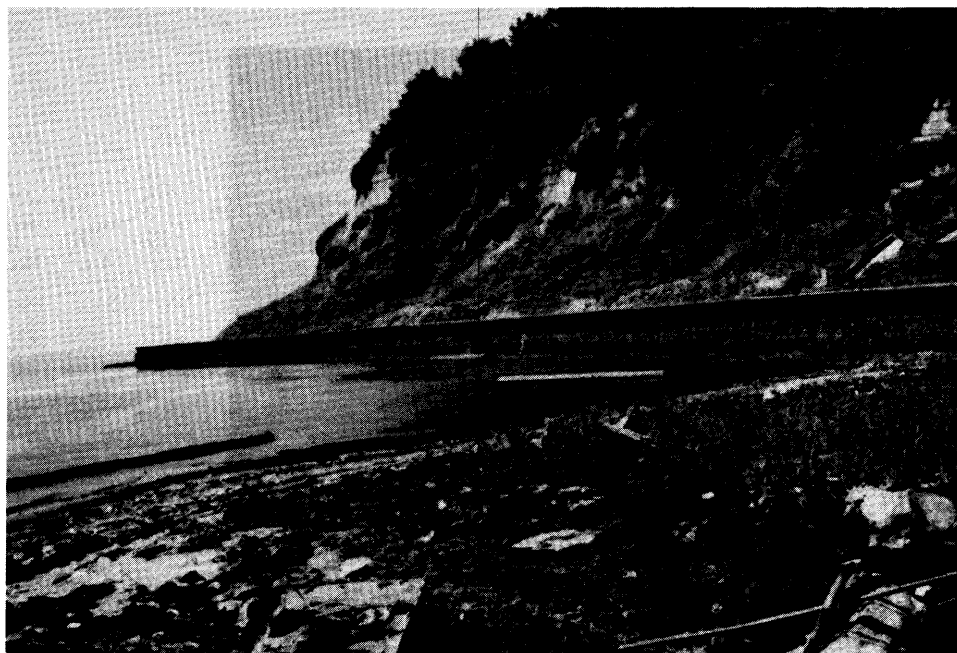
秋田市旧雄物河口に係留されていた木材は津波の溯上で、結んであった鋼線が切れてバラバラになり、外洋へ流れ出した。一部は男鹿半島南部の海岸へ漂着した。木材の流出は能代市米代川河口や港内でも起きた(写真 5.28)。

写真 5.28 男鹿市脇本港の東海岸に漂着した外材. 手前の草の浜の上にべったり付着しているものはすべて津波によって運ばれて来たものである. 5月29日10時30分ごろ撮影.
