昭和58年（1983年）日本海中部地震による災害現地調査報告

昭和58年(1983年)日本海中部地震
による災害現地調査報告

国立防災科学技術センター

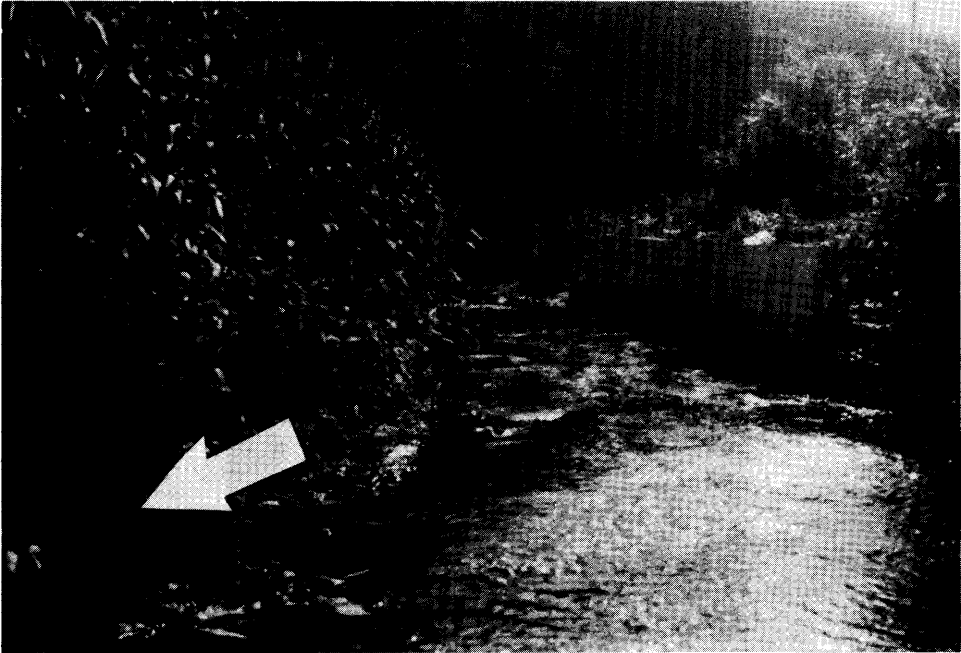
本荘市親川地区で親川をさかのぼった海水は国道橋の下を通過して河口を約 200 メートルさかのぼり、「池田製靴」の裏まで入ったが、このとき小さな木の板の橋が流失した(写真 5.29)。

写真 5.29 本庄市親川地区，親川をさかのぼった海水は矢印のところで川を横切ってかけられていた木橋を運び去った。6月14日16時10分撮影。

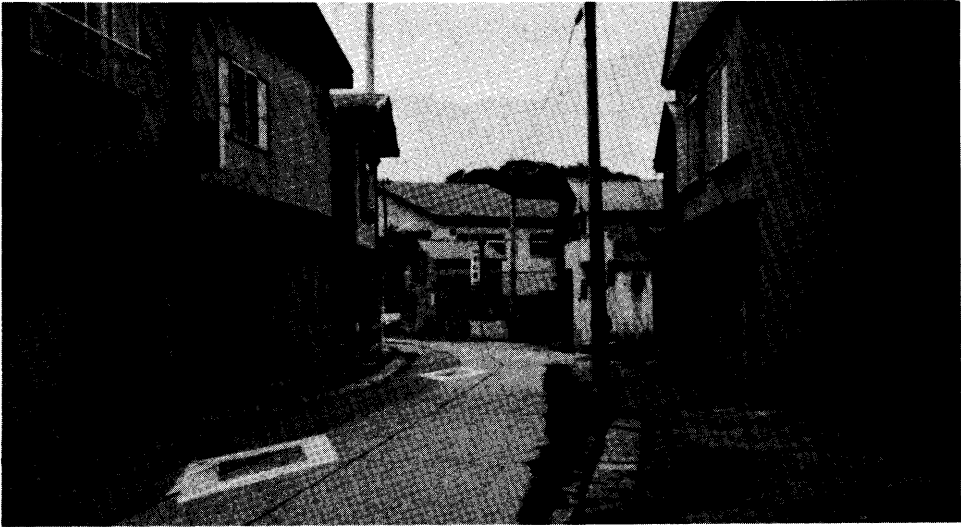
小泊港では、港に道一つ隔てて直接海に面している家並が浸水した。漁協の事務所は入り口のステップ3段目まで海水が上昇したが、中までは入らなかった。小泊村役場の周囲では、村役場の一階事務室の床面に海水が浸入した。また役場の外壁やフェンスにも痕跡が残っていた。役場前の道路にも海水によって運ばれてきた砂が積もっており、両側の家はすべて浸水した(写真5.33)。役場裏の田畑は冠水した。

写真 5.33 小泊村役場付近の街路。海水が道路面をひたし、両側の家は浸水した。道路にはそのとき運ばれた海岸の砂がところどころに積もっている。6月1日14時55分撮影。

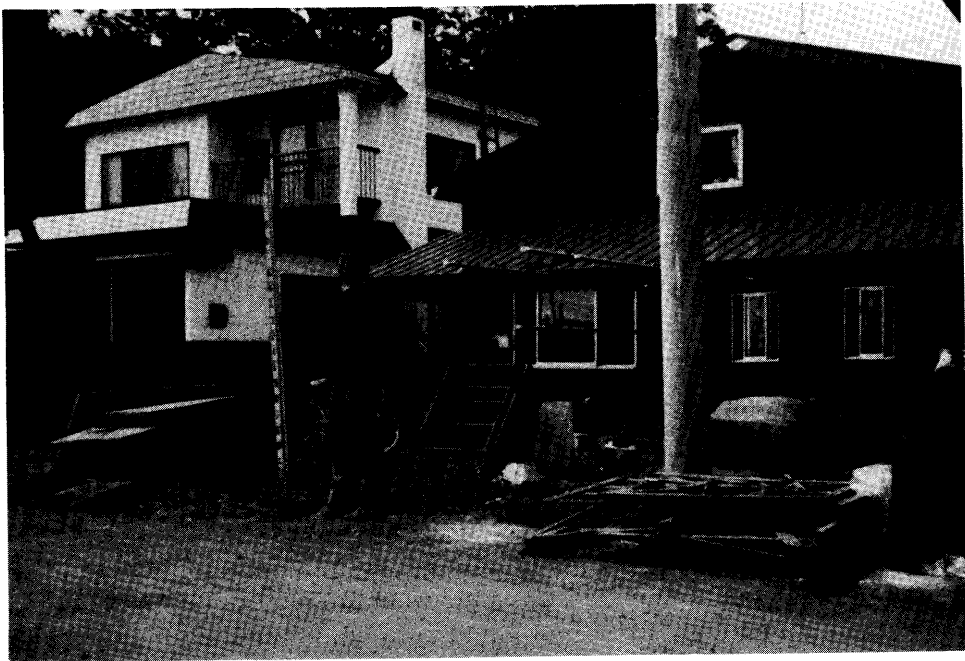
福島町吉野地区では、川沿いに津波が上がり、川の西側の家が浸水した。ここは新国道が堤防の役割りをしているところであったが、川の出口となっているところだけは堤防が切れており、ここから住宅地に津波が入り込んだものである(写真5.40)。全く同じことが、松前町月島でも起きている。すなわち伝治沢川の堤防護岸の切れ口から津波が入り、その川沿いの地区一帯が浸水した(写真5.41)。

写真 5.41 松前町月島の浸水地域。6月3日16時50分撮影。

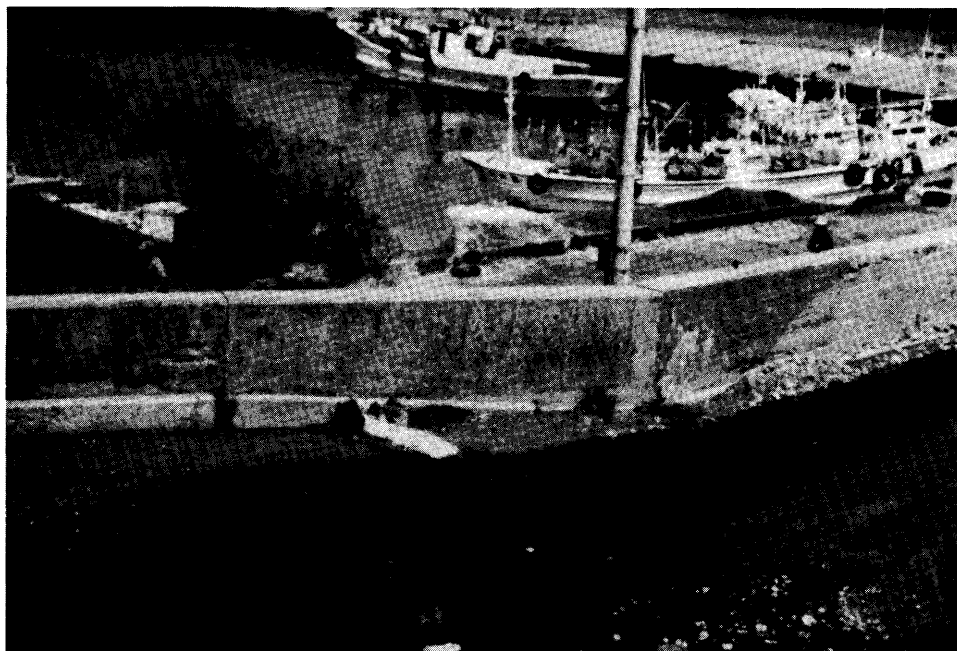
写真 5.44 奥尻港南部の光景, 潮がやや引いた時. 奥尻町役場提供.

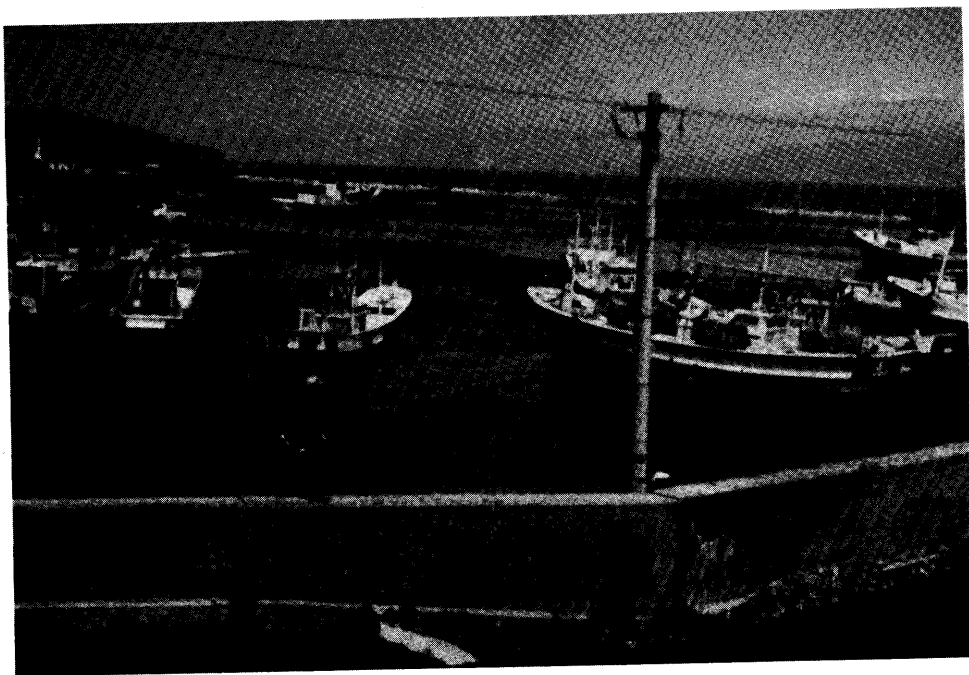
写真 5. 45 奥尻港南部の光景，潮が押しした時．奥尻町役場提供．

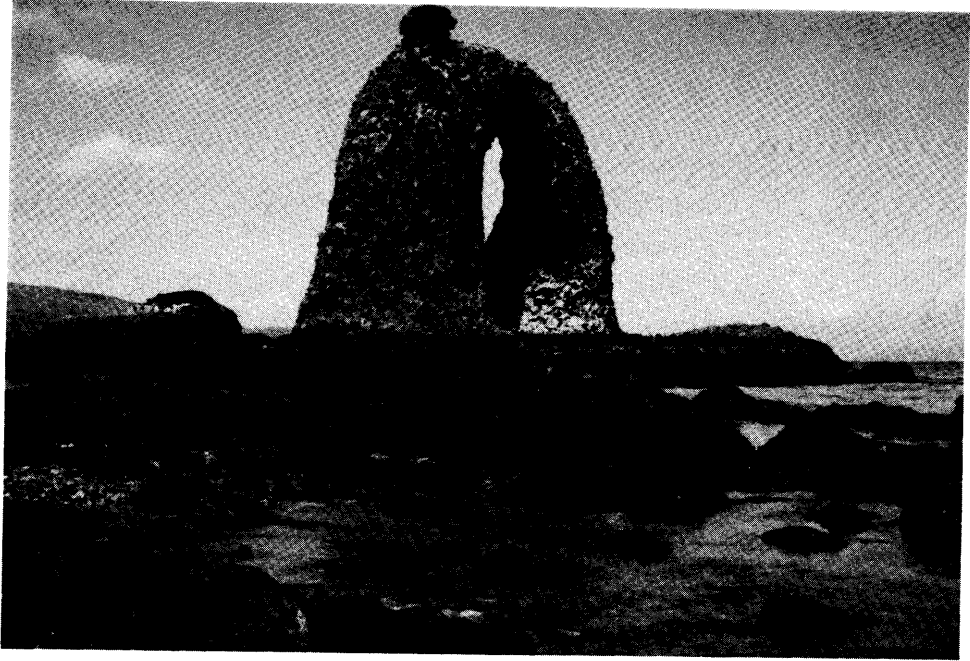
写真 5.47 奥尻町鍋釣岩. 潮が引いたときの光景. 奥尻町役場提供.
