Estudio de las ventajas del reciclado in situ en caliente de pavimentos flexibles

Juan Carlos Sanchez Angel
Universidad de La Salle, Bogotá

**Trabajo de grado presentado como requisito parcial para optar al título de
Ingeniero Civil**

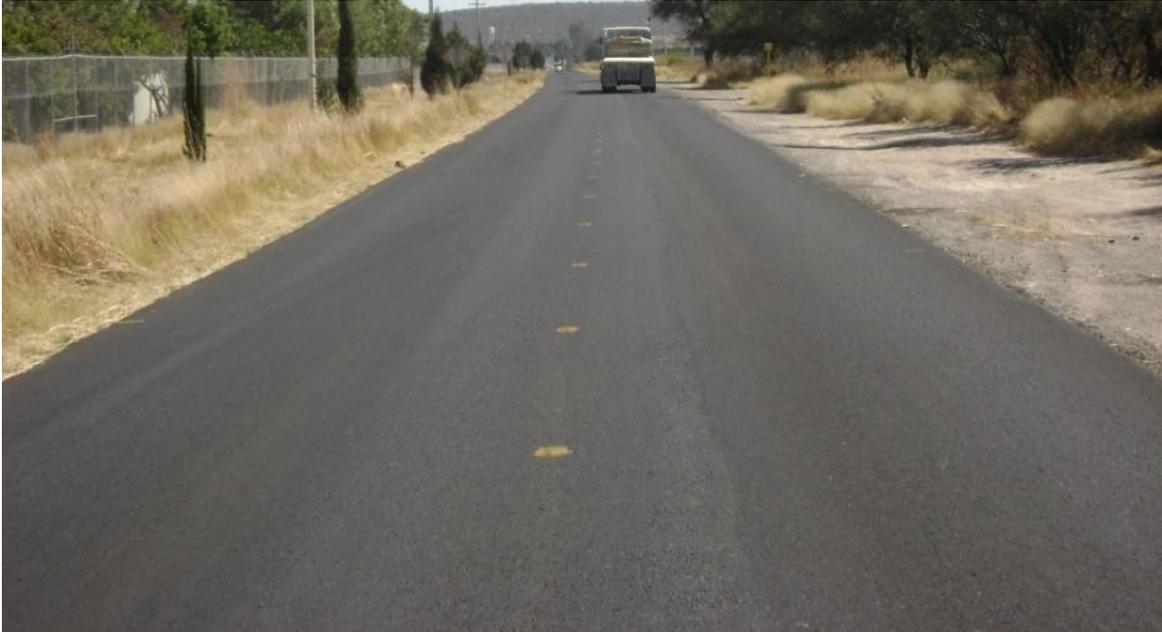
Fotografía 13. Carpeta rehabilitada, municipio la Escondida Km 0+000

Carpeta uniforme y con buena superficie de rodadura. La carpeta rehabilitada presenta una buena uniformidad en su superficie, lo que se traduce en un buen confort del usuario al transitar por la vía y menores tiempos de desplazamiento. Esto puede significar que la aplicación de esta tecnología está dando buenos resultados (*Fotografía 13*).

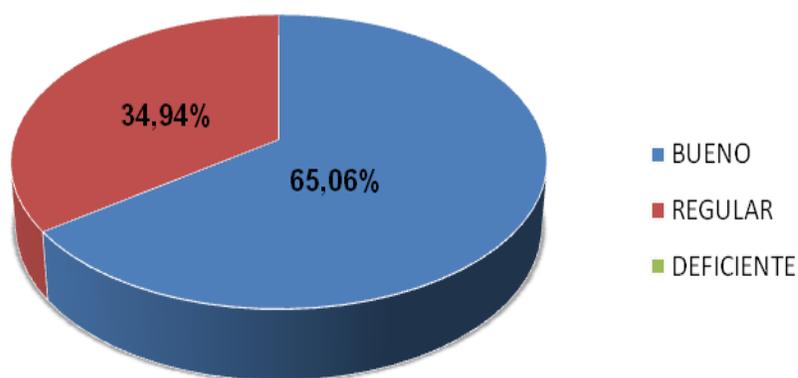
Figura 10. Porcentaje de deterioro de las vías rehabilitadas

De las cinco vías estudiadas, el sesenta y cinco coma cero seis (65,06) por ciento presenta un estado en buenas condiciones, donde probablemente se requieran acciones de mantenimientos rutinarios, por otra parte el treinta y cuatro coma noventa y cuatro (34,94) por ciento de la superficie se encuentra en estado regular, generando mantenimientos de media intensidad que mitiguen el deterioro progresivo de los pavimentos existentes. (Figura 10)

Cabe mencionar que ninguna de las vías auscultadas presenta un estado deficiente, aunque el estado regular es muy elevado considerando que las rehabilitaciones se realizaron aproximadamente hace 12 meses.

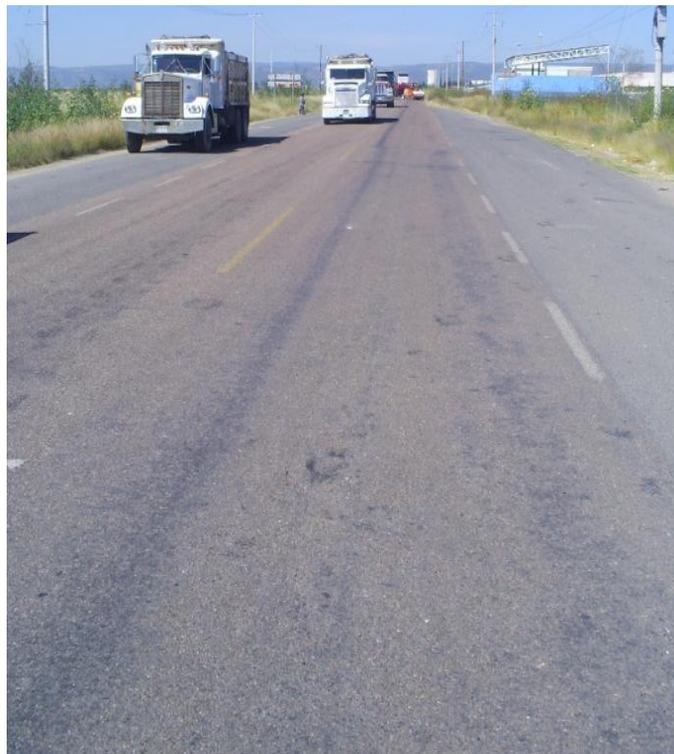
Fotografía 22. Pavimento existente. Municipio la Escondida K 0+100

Al pavimento existente (*Fotografía 22*) se le realizaron los ensayos correspondientes a la granulometría, el porcentaje de asfalto, la Estabilidad y el Flujo Marshall, y el Módulo dinámico, con el fin de establecer las propiedades de la carpeta asfáltica existente la cual fue intervenida con esta tecnología.

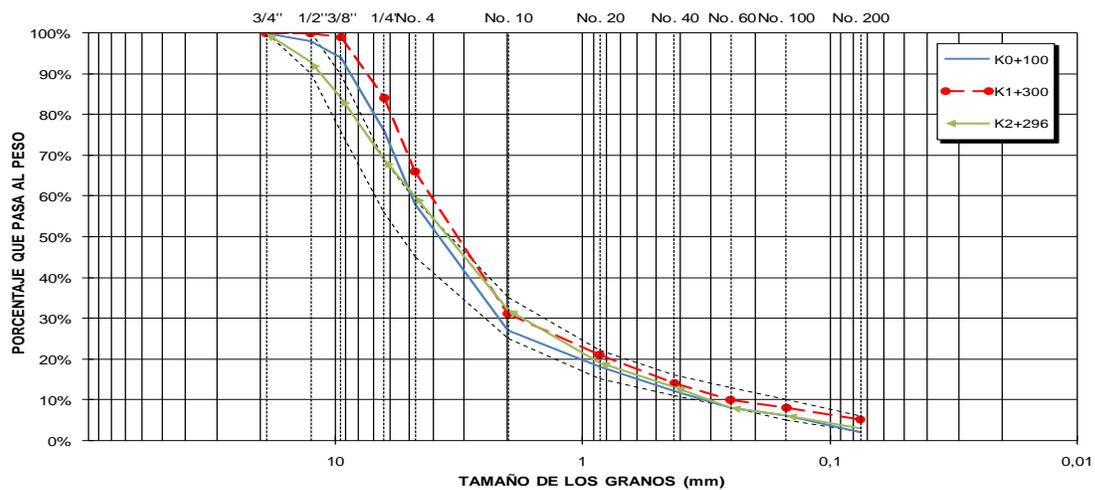
Figura 11. Granulometría del pavimento existente. Municipio la Escondida

Granulometría: La Figura 11 presenta las curvas granulométricas de las tres mezclas asfálticas extraídas al pavimento existente, se puede concluir que el agregado grueso de la mezcla asfáltica se encuentra levemente fracturado. Como resultado solo una de las tres mezclas cumplen con la gradación especificada para mezclas tipo AC-20. Para poder restablecer la granulometría se requeriría adición de nuevos materiales pétreos con el fin de mejorar la gradación óptima de la mezcla asfáltica a reciclar. Si se llegara a establecer que la granulometría de la mezcla asfáltica a intervenir es irregular en todo su trayecto. Cuando se pretende rehabilitar por medio del reciclado *in situ* en caliente, se debe realizar el análisis al material pétreo del pavimento existente para determinar las características y pre-establecer un diseño de carpeta reniveladora adecuada. Estos ensayos se realizaron en el laboratorio de pavimentos de la SOP (*Fotografía 23*) y los resultados se presentan en el ANEXO C.

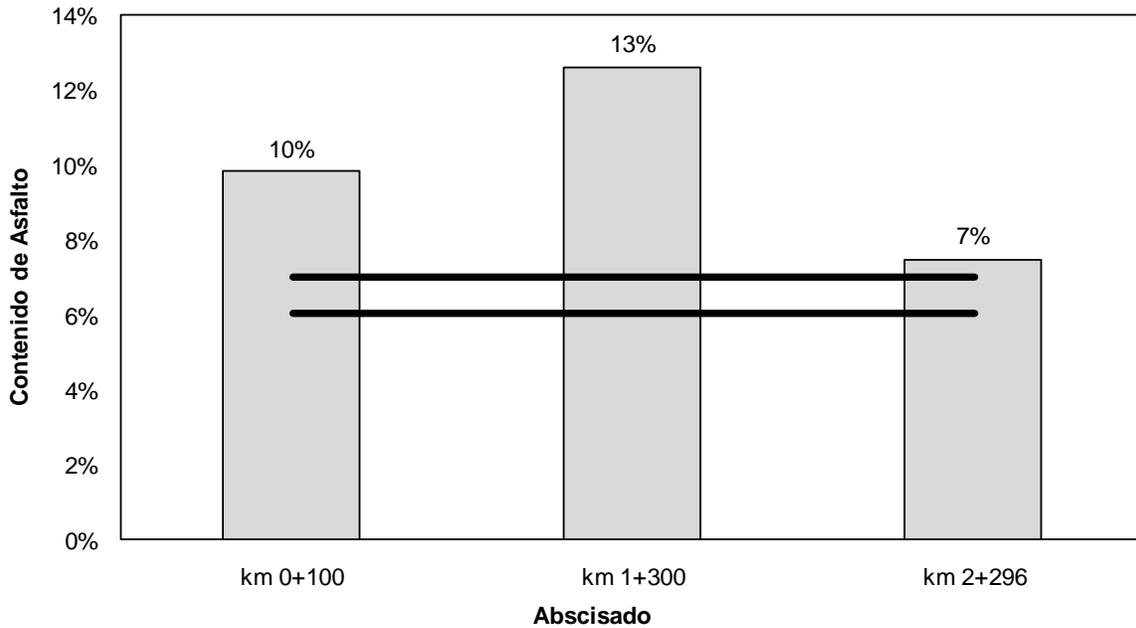
Figura 12. Contenido de asfalto en el pavimento existente

Porcentaje de asfalto: Las mezclas asfálticas encontradas en el tramo intervenido por la SOP, y auscultado en esta investigación, correspondieron al tipo de mezcla asfáltica densa en caliente (AC-20); este tipo de mezcla asfáltica especificada por la SCT es comúnmente utilizada en el Estado de Aguascalientes para capas de rodadura, y su contenido de asfalto generalmente oscila entre un seis (6) y siete (7) por ciento de acuerdo con el diseño Marshall. La Figura 12 presenta el porcentaje de asfalto de la mezcla existente determinado en laboratorio siguiendo la norma SCT N-CMT 4-05-003. En esta figura se observa que el porcentaje de asfalto en las tres muestras extraídas está por encima del intervalo antes mencionado. Se puede concluir que el pavimento existente tiene un exceso de asfalto, lo que puede repercutir en fallas superficiales en el pavimento.

Cuando una mezcla asfáltica a rehabilitar presenta exceso de asfalto se puede corregir aumentando el porcentaje del material granular, esto con el fin de que el material reciclado extraído del pavimento existente cumpla con la calidad de mezclas asfálticas para la rehabilitación de vías. Estos ensayos se realizaron en el laboratorio de pavimentos de la SOP (Fotografía 24) y los resultados se presentan en el ANEXO C

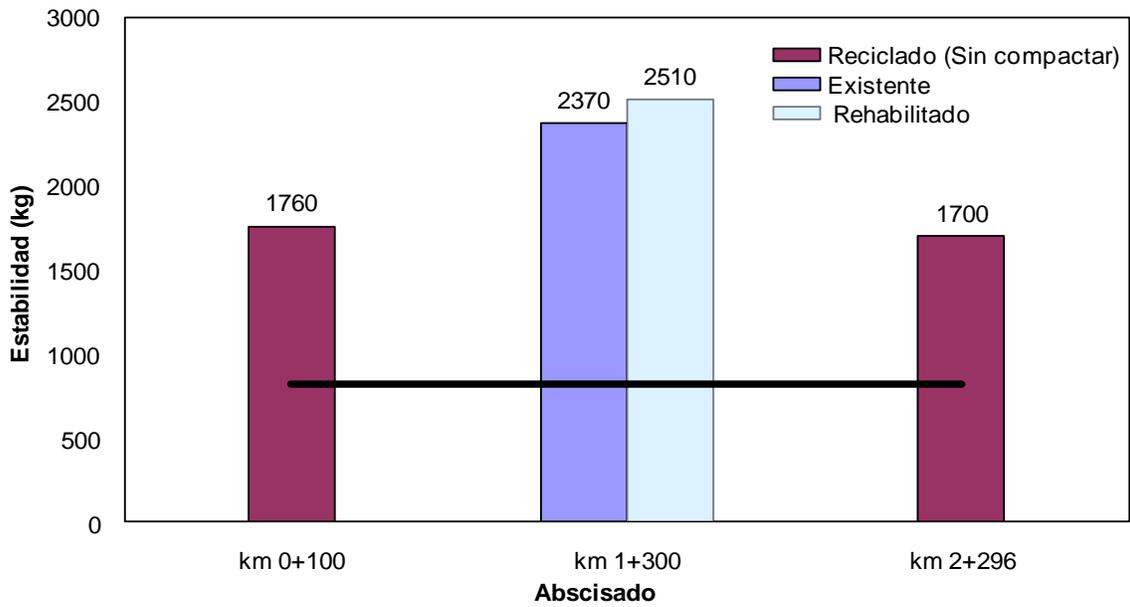
Figura 13. Estabilidad Marshall de las carpetas asfálticas

Estabilidad y Flujo Marshall: Por medio de los ensayos realizados al pavimento existe se puede concluir que la mezcla asfáltica cumple con el parámetro de estabilidad para mezclas asfálticas densas en caliente, ya que presentan una estabilidad superior a la especificada por la SCT (*barra color azul en la Figura 13*). Un buen comportamiento en la estabilidad de una mezcla asfáltica disminuye la probabilidad que se presenten fallas tempranas por deformación plástica como ahuellamientos, corrimientos y/o ondulaciones.

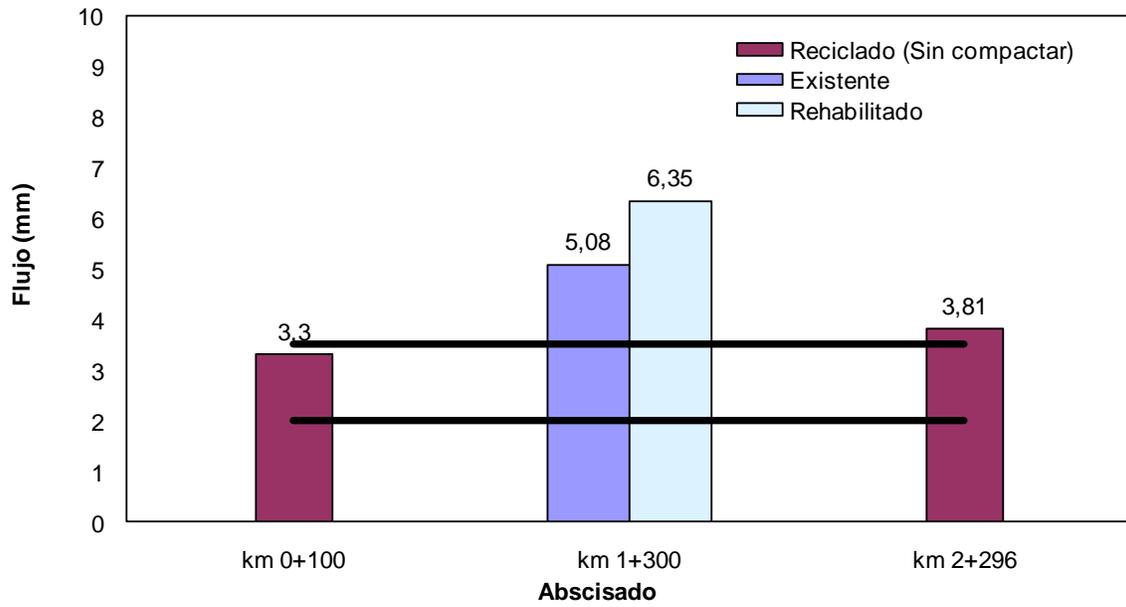
Figura 14. Flujo Marshall de las carpetas asfálticas

La Figura 14 (*barra azul*) nos indica que el flujo correspondiente a la mezcla asfáltica existente no se encuentra dentro del intervalo establecido por la SCT, ya que es superior al valor admisible. Una mezcla asfáltica con un flujo por encima del valor máximo especificado es más susceptible a sufrir deformaciones permanentes que una que cumpla con las especificaciones. Estos ensayos se realizaron en el laboratorio de pavimentos del programa de ingeniería civil de la Universidad de la Sallé. (*Fotografía 25*)

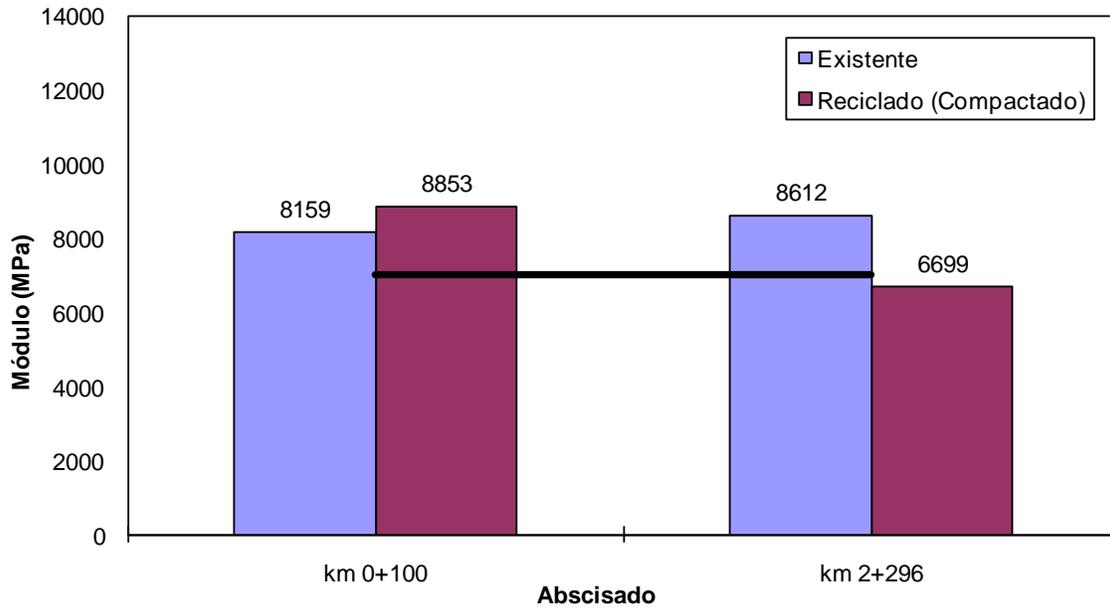
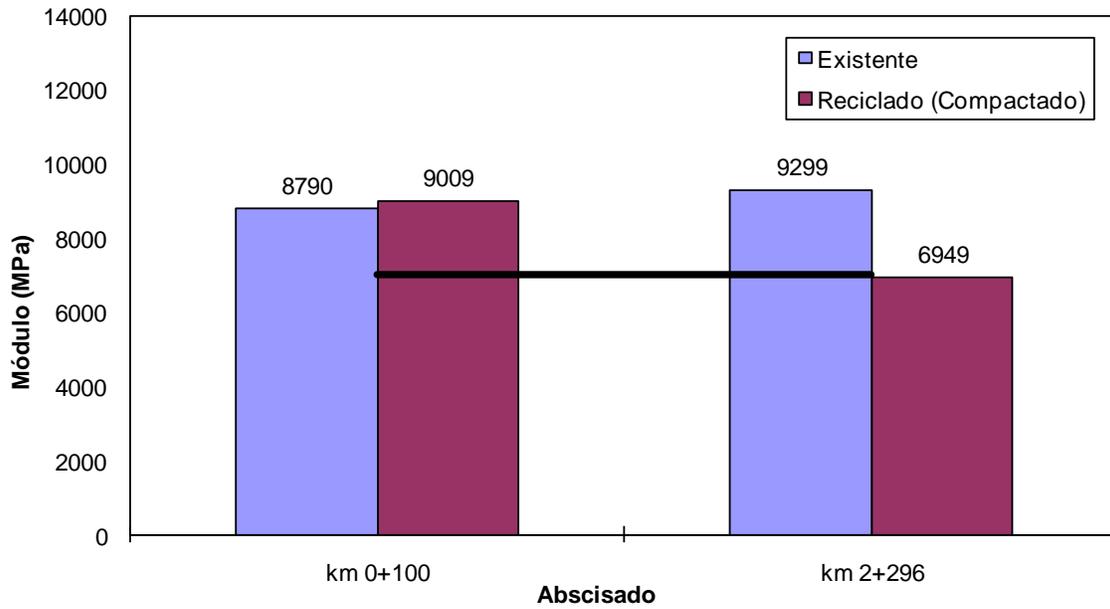
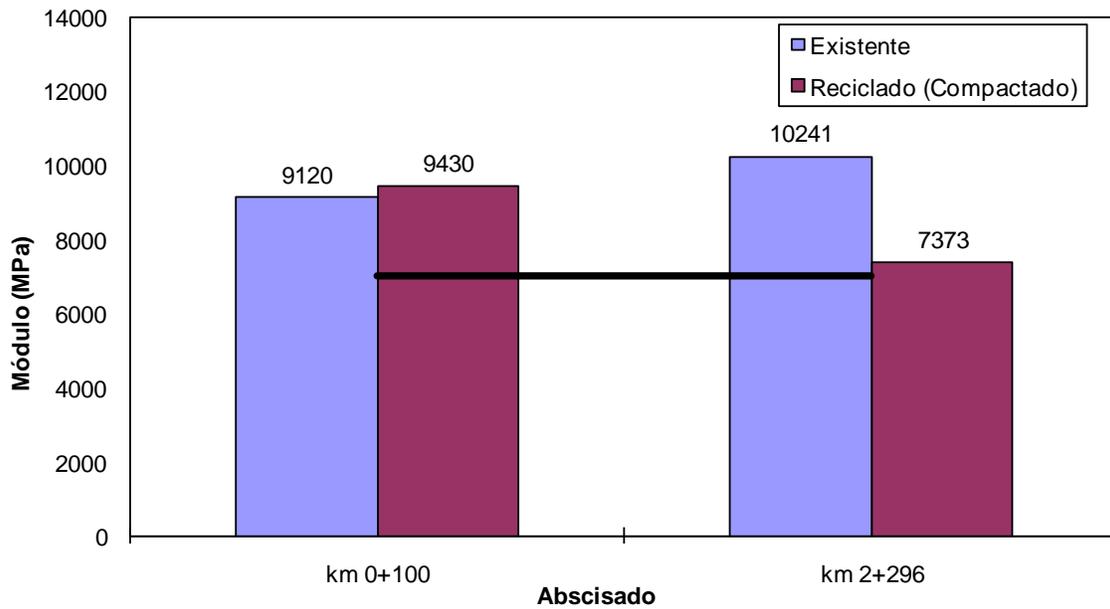
El Modulo dinámico debe cumplir con lo especificado en el libro M-MMP-4-05-023/02 resiliencia de cementos asfálticos. En la barra color azul en la Figura 15, Figura 16 y Figura 17 se presenta que los valores son superiores al valor típico, como se indica en las figuras mencionadas. Esto podría indicar que el pavimento existente está en buenas condiciones de rigidez.

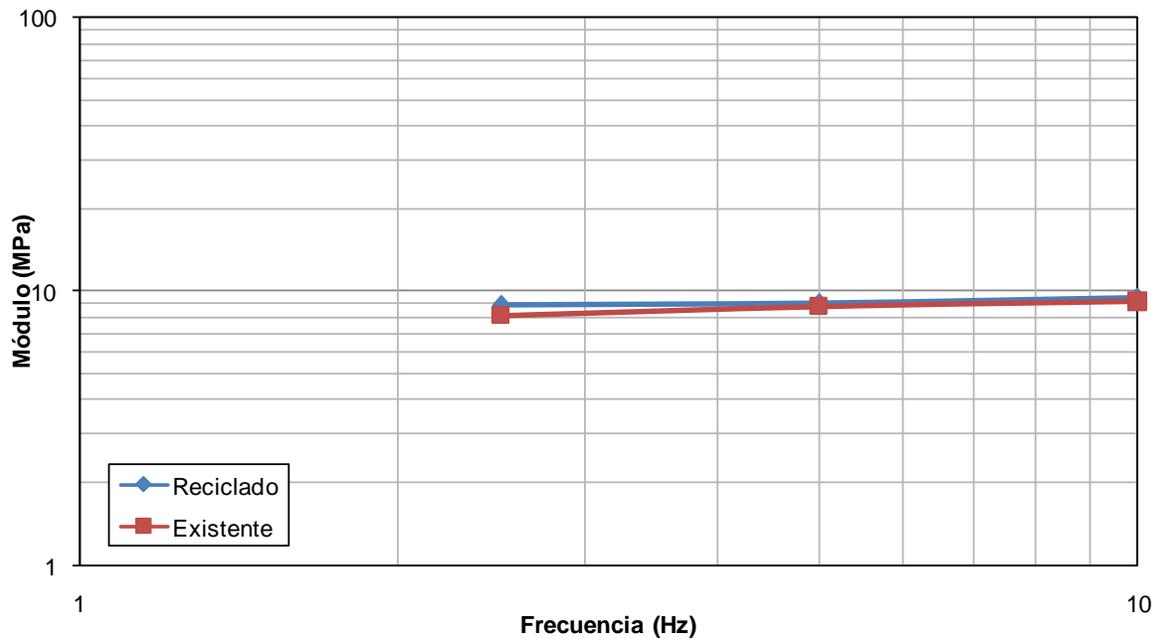
Figura 18. Variación del Módulo para el abscisado K0+100

En la Figura 18 se presenta una comparación entre el módulo dinámico de la mezcla asfáltica antes de ser intervenida (*existente*) y la mezcla asfáltica reciclada (*carpeta reniveladora*) con el método de reciclado *in situ* en caliente. En esta figura se observa que el módulo dinámico de la mezcla asfáltica reciclada mejoró en aproximadamente un 5% respecto a la mezcla antes de ser modificada por el método. Sin embargo, esta misma comparación que se presenta para las muestras extraídas en el abscisado K2+296 (*Figura 19*), presenta un comportamiento contrario al anteriormente descrito; lo anterior significa que en vez de mejorar el módulo de la mezcla asfáltica después de ser intervenida, este decayó en aproximadamente un treinta y cinco (35) por ciento.

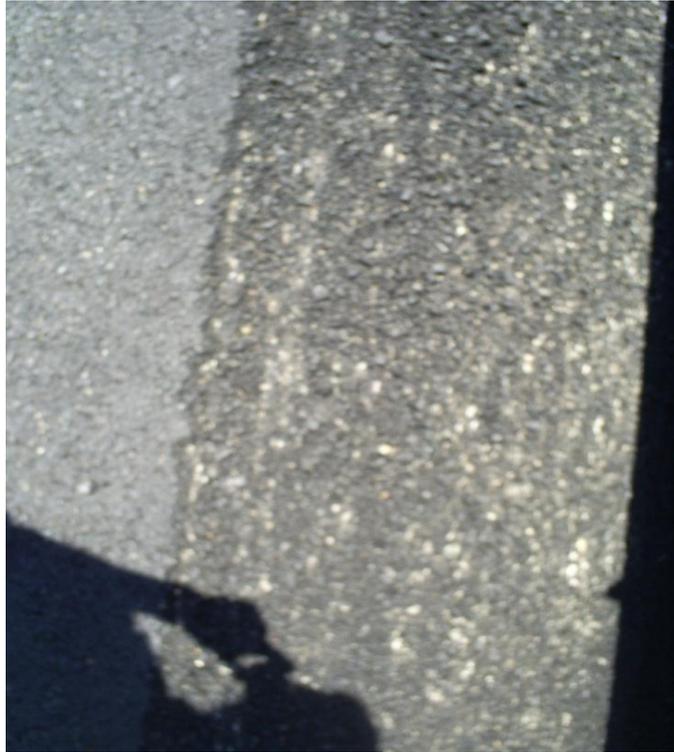
El material reciclado sin compactar es el producto del fresado de la carpeta existente, la cual va a ser rehabilitada. A este material se le añade emulsión asfáltica o rejuvenecedores en proporciones determinadas con el fin de mejorar las características del asfalto envejecido, y en ocasiones se agrega material pétreo nuevo para restablecer las características granulométricas. En la Fotografía 27 se muestra la comparación entre la carpeta existente y la carpeta fresada sin el material reciclado.

Fotografía 27. Escarificación de la carpeta existente

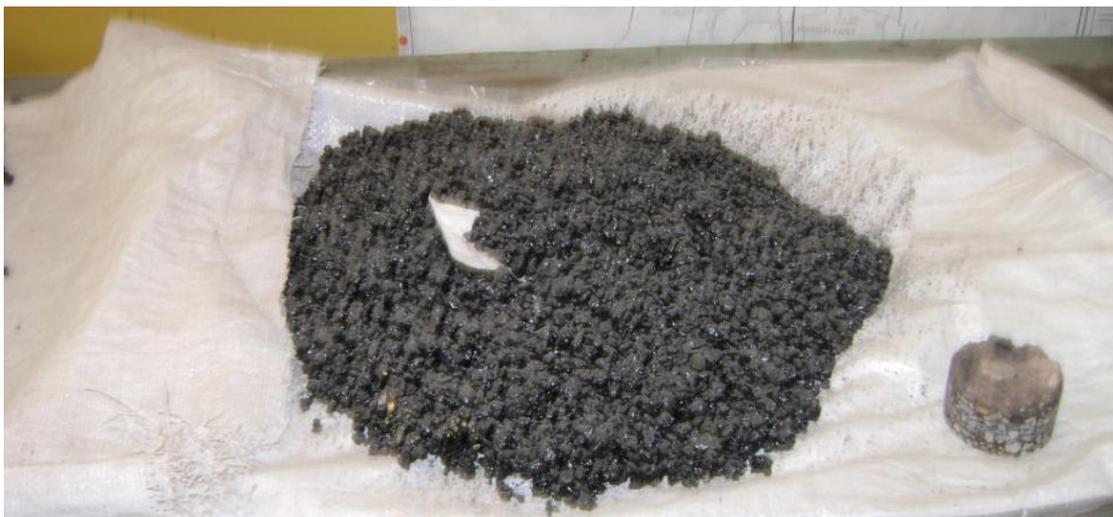
Para el estudio del material reciclado sin compactar (*Fotografía 28*) se tomaron tres muestras en diferentes puntos de la vía donde la SOP realizó la intervención; de esta forma se analizaron las características más significativas del material intervenido utilizando el reciclado *in situ* en caliente.

Fotografía 28. Material reciclado sin compactar

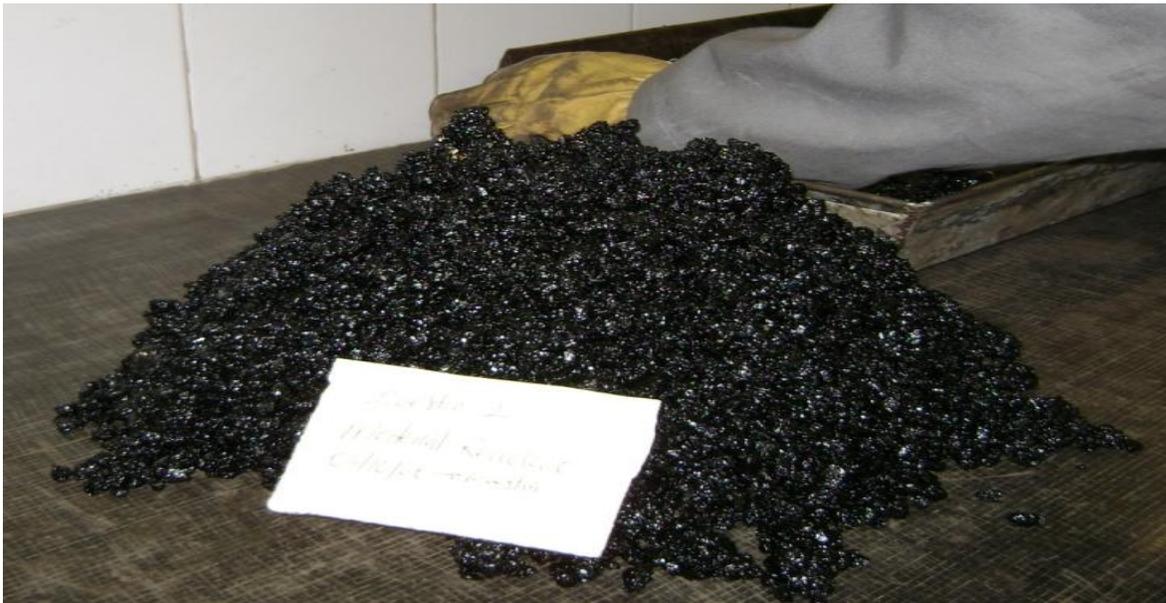
En las muestras extraídas se observó que las partículas en la mezcla asfáltica tenían un buen recubrimiento por el ligante asfáltico (*Fotografía 29*). Al material reciclado sin compactar se le realizaron los ensayos correspondientes a granulometría, porcentaje de asfalto, estabilidad y flujo Marshall, y módulos dinámicos. Los anteriores ensayos se realizaron con el fin de establecer las propiedades del material reciclado antes de ser compactado en la vía que fue intervenida con esta tecnología.

Fotografía 29. Apariencia de la mezcla asfáltica

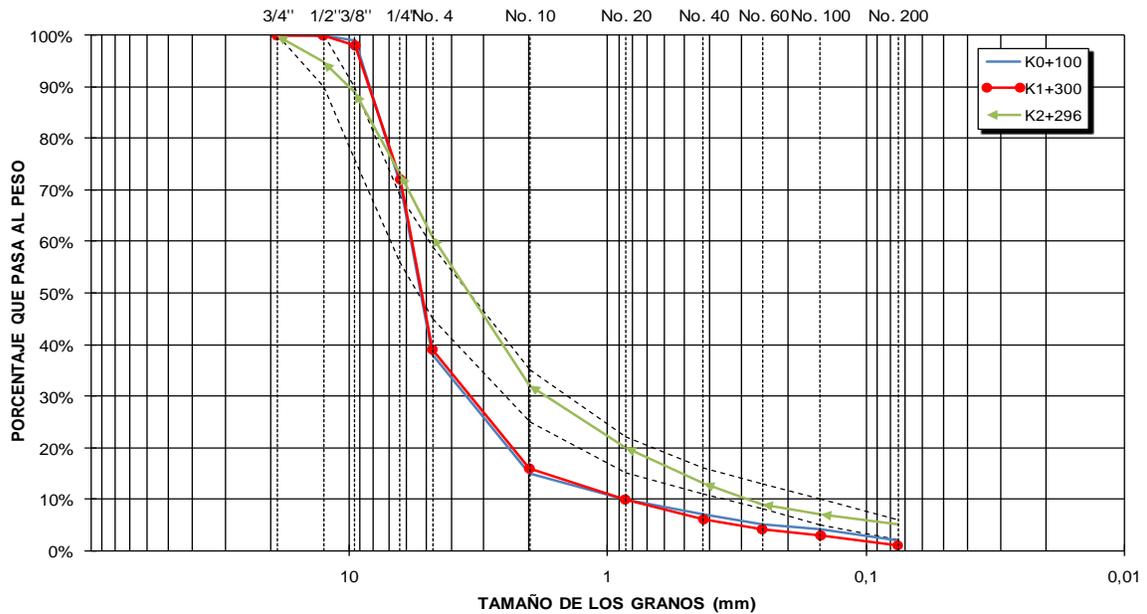
Figura 20. Granulometría del material reciclado sin compactar

Granulometría: La Figura 20 presenta las curvas granulométricas de las tres mezclas asfálticas extraídas al material reciclado sin compactar, se puede concluir que se presenta poco material fino y fracturamiento del agregado grueso, por lo cual se aprecia una granulometría con tendencia a ser uniforme en las tres muestras. Se establece que dos granulometrías no cumplen con la gradación especificada para mezclas asfálticas densas en caliente tipo AC-20. Por lo anterior se requeriría adición de nuevos materiales pétreos con el fin de restablecer la gradación óptima de la mezcla asfáltica a reciclar.

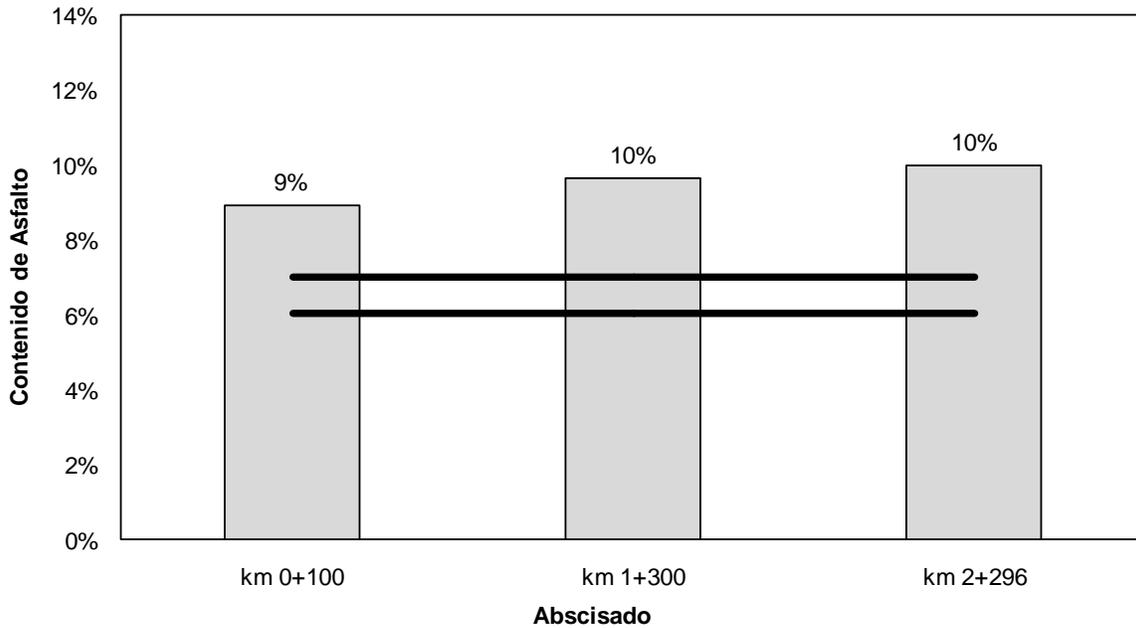
Figura 21. Contenido de asfalto del material reciclado sin compactar

Porcentaje de asfalto: En la Figura 21 se presenta el porcentaje de asfalto del material reciclado sin compactar. En esta figura se observa que el porcentaje de

asfalto de las tres muestras extraídas, está muy por encima de los valores óptimos para este tipo de mezcla (*intervalo mencionado en el aparte 5.2.2.1*). Por lo anterior se puede concluir que el material reciclado sin compactar tiene un exceso de asfalto, lo que puede repercutir en fallas superficiales en el pavimento. Esto quizás se deba en la dosificación de la emulsión asfáltica para restablecer las propiedades mecánicas del asfalto contenido en el material pétreo.

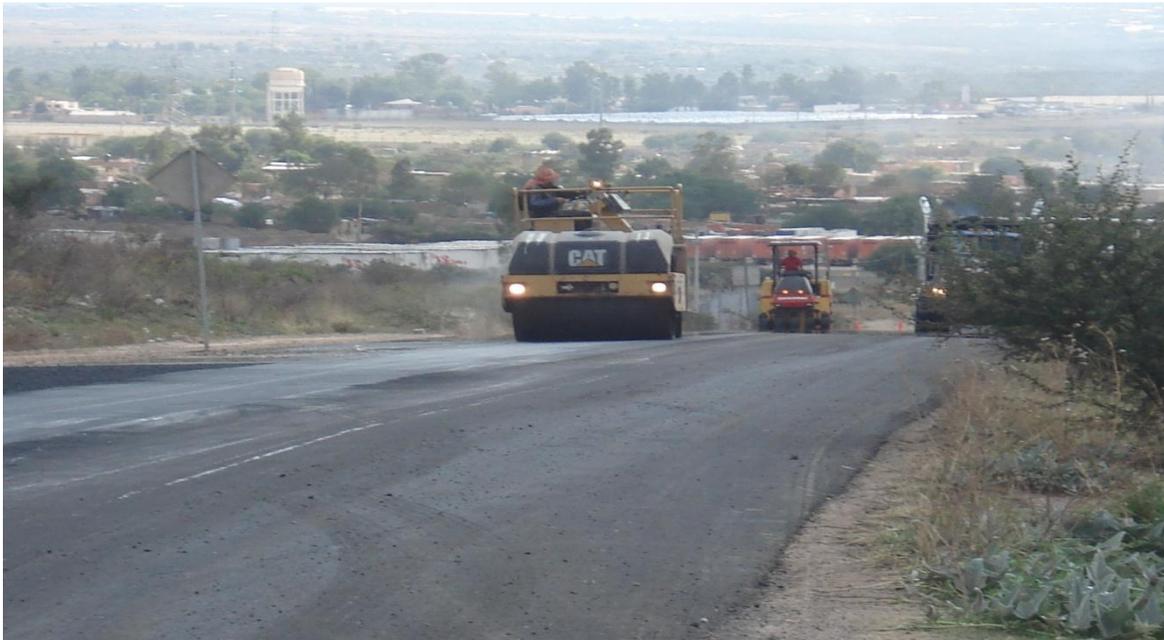
El pavimento rehabilitado, (*Fotografía 30*) se le realizó los ensayos correspondientes a granulometría, porcentaje de asfalto, estabilidad y flujo Marshall, con el fin de establecer las propiedades de las mezclas asfálticas del pavimento rehabilitado en la vía que fue intervenida con esta tecnología.

Fotografía 30. Pavimento rehabilitado. Municipio la Escondida K 2+296

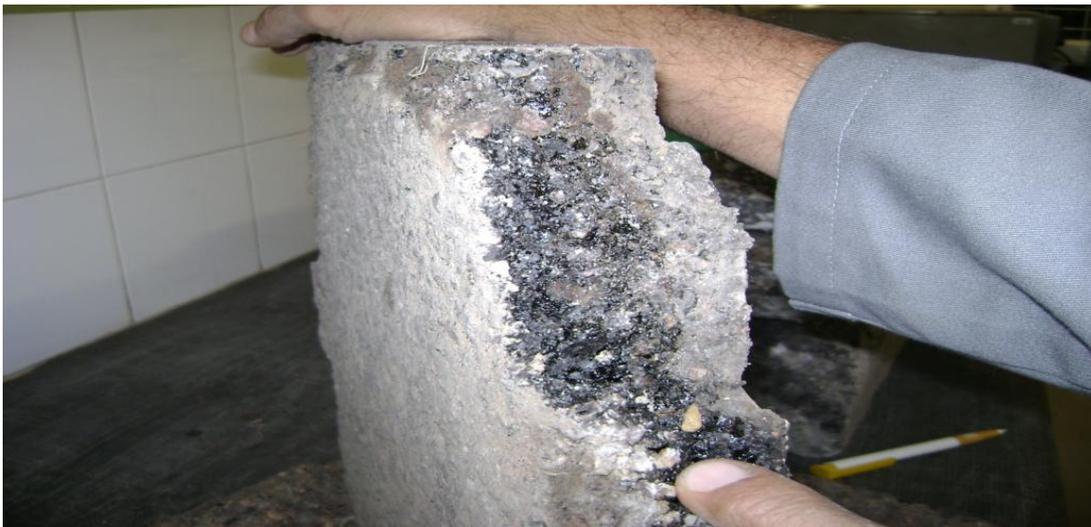
Granulometría: El análisis granulométrico se realizó a panelas extraídas a la mezcla asfáltica compactada (*Fotografía 31*). Las cuales estaban conformadas por tres capas asfálticas, así: mezcla asfáltica existente, mezcla asfáltica reciclada (*carpeta reniveladora*) y mezclas asfáltica nueva (*carpeta de rodadura*). En el

muestreo se tomó todo el espesor de la estructura del pavimento, por consiguiente se mezclaron las granulometrías de la tres capas asfálticas que conforman la estructura del pavimento. Es de aclarar que este resultado no es representativo de las carpetas asfálticas ya que cada capa se debe analizar por separado, debido a que sus propiedades mecánicas son diferentes y la capacidad estructural difiere entre capas, por tal razón si una de la capas no cumple con lo especificado en la norma de la SCT, se puede presentar fallas en el mezcla asfáltica debido a que la distribución de esfuerzos no es la correcta, la Figura 22 presenta las curvas granulométricas de las tres muestras extraídas después de la intervención. En estas se puede apreciar que hay una leve ausencia de partículas gruesas en el conjunto de las mezclas. Con estos resultados se puede analizar que la granulometría en dos de los tres puntos muestreados no cumple con la curva granulométrica especificada por la SCT para mezclas asfálticas tipo AC-20.

Fotografía 31. Capas de la estructura del pavimento rehabilitado

Porcentaje de asfalto: Al realizar el muestreo de la carpeta final, se pueden apreciar las capas asfálticas de la estructura del pavimento (*Fotografía 31*). En esta se observa una textura muy brillante de la carpeta rehabilitada. En la Figura 23 se presenta el porcentaje de asfalto del conjunto de las mezclas asfálticas después de la intervención. En esta figura se observa que el porcentaje de asfalto de dos de las muestras extraídas está dentro de los valores óptimos para este tipo de mezcla (*intervalo mencionado en el aparte 5.2.2.1*).

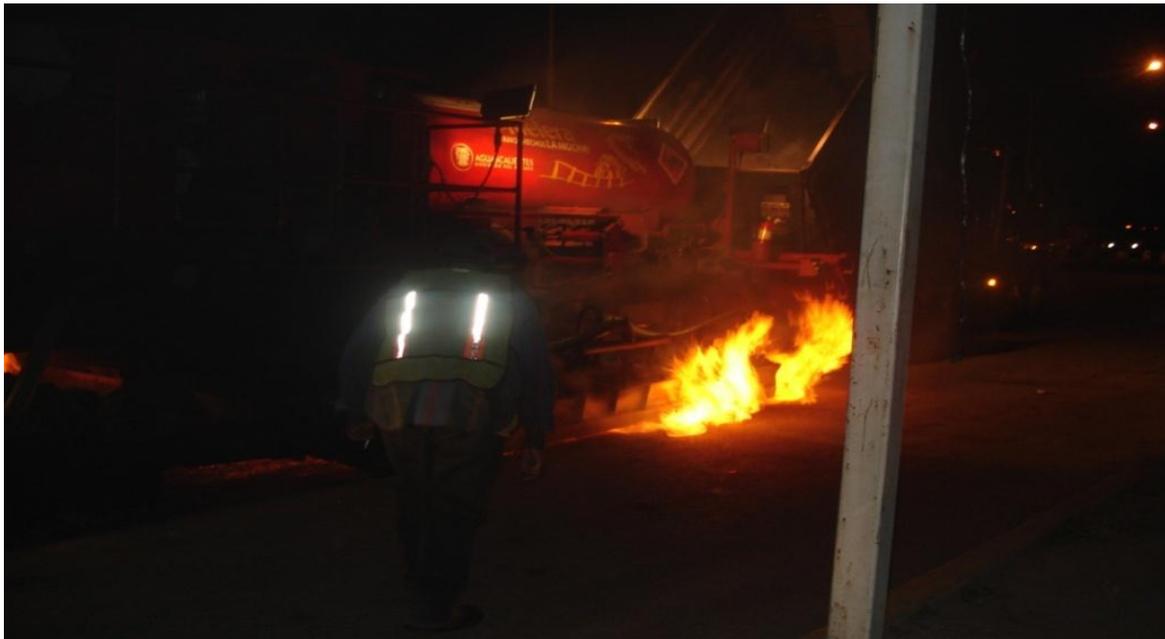
Calentamiento de la superficie del pavimento: En el estado de Aguascalientes se ha implementado esta tecnología con un equipo que ha sido diseñado y manufacturado para trabajar a flama directa, lo que repercute en la emisión de gases a la atmosfera. Es por esto que la norma N-CSV-CAR-3-02-008/03 CSV. CONSERVACION (*Recuperación en Caliente de Carpeta Asfáltica*) señala que durante la recuperación de carpetas asfálticas en caliente se utilice calentadores radiantes, para evitar el sobrecalentamiento de la carpeta existente y su posible daño, como también evitar las emisiones de gases a la atmosfera. (*Fotografía 34*)

reciclado) y la carpeta de rodadura (*material nuevo*), las cuales quizás no estén presentando la adherencia necesaria, como se puede ver con la falla de descascaramiento presentada en el numeral 5.1.4 del presente trabajo. A diferencia de otros métodos de reciclaje *in situ* en caliente utilizan la mezcla del material nuevo y el reciclado para diseñar una sola carpeta y así tener un solo procedimiento de compactación y disminuir los riegos de falla entre capas.

Fotografía 34. Sistema de calentamiento por medio de flama directa

En cuanto al desempeño de la tecnología es constructivo y ambientalmente recomendable utilizar un equipo que caliente la carpeta existente con un sistema de calentadores radiantes, en lugar de utilizar el equipo de flama directa con el que cuenta la SOP en el Estado Aguascalientes. De igual forma, sería oportuno realizar un seguimiento y auscultación a la vía previo a la rehabilitación, con el objeto de determinar el tipo de fallas superficiales y/o estructurales, y así establecer si la tecnología satisface las necesidades de la vía.

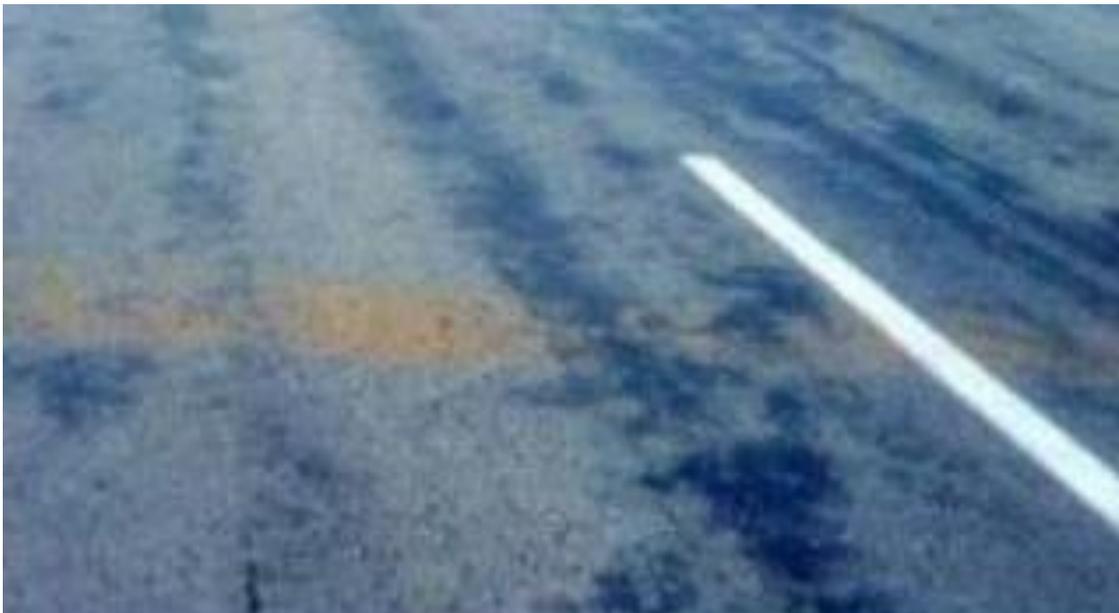
Fotografía 5. Exudación en la carpeta existente

Exudación: Este es otro tipo de falla contemplado por la SOP en la cual se puede emplear la tecnología del reciclado *in situ* en caliente. Sin embargo, no fue posible encontrar este tipo de falla en los tramos auscultados. La exudación es el afloramiento del asfalto en la superficie del pavimento, formando una capa brillante, reflectante, resbaladiza y pegajosa. Este tipo de falla disminuye la resistencia al deslizamiento de las ruedas de los vehículos. Sus causas principales son el contenido excesivo de asfalto en la mezcla, el material de sello en las fisuras, y el bajo contenido de vacíos. Este tipo de falla se presenta en la Fotografía 5 a modo de ejemplo²⁵.

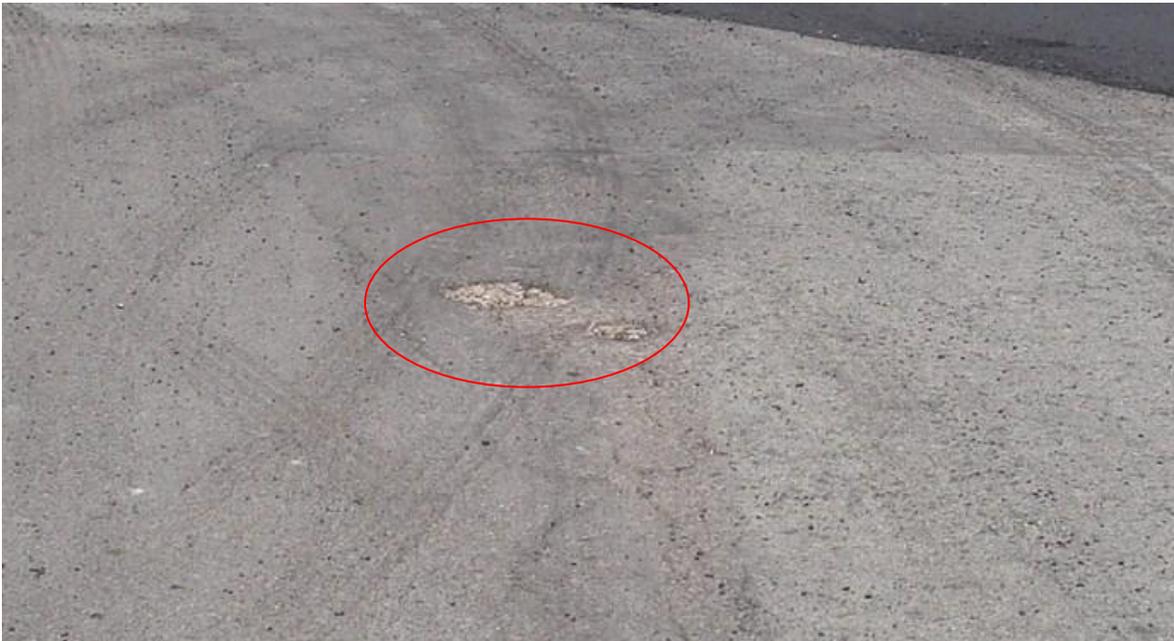
Fotografía 7. Descascaramiento en la carpeta existente

frecuentes es limpieza insuficiente previa a tratamientos superficiales, espesores insuficientes de la capa de rodadura asfáltica, riego de liga deficiente y mezcla asfáltica muy permeable. (Fotografía 7)

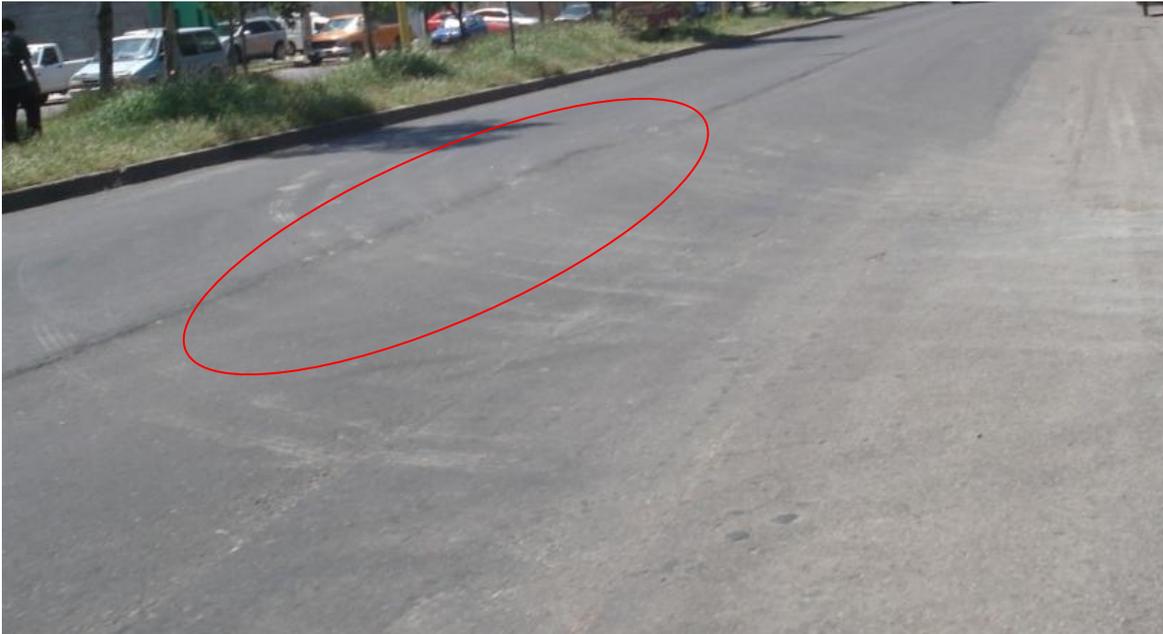
Fotografía 8. Abultamiento de la carpeta existente

Abultamientos de baja severidad: Este deterioro se asigna a los “abombamientos” o prominencias, fallas que se caracterizan por presentar irregularidades en el perfil y serpenteo de la demarcación de la superficie del pavimento. Pueden presentarse bruscamente ocupando pequeñas áreas o gradualmente en áreas grandes, acompañados en algunos casos por fisuras. Las causas son generalmente por la expansión de la subrasante o en capas de concreto asfáltico colocado sobre placas de concreto rígido, el cual se deforma al existir presiones bajo la capa asfáltica; el exceso de asfalto, falta de vacíos con aire, acción del tránsito y altas temperaturas son otras causas para que se presente estas fallas²⁶. (*Fotografía 8*)

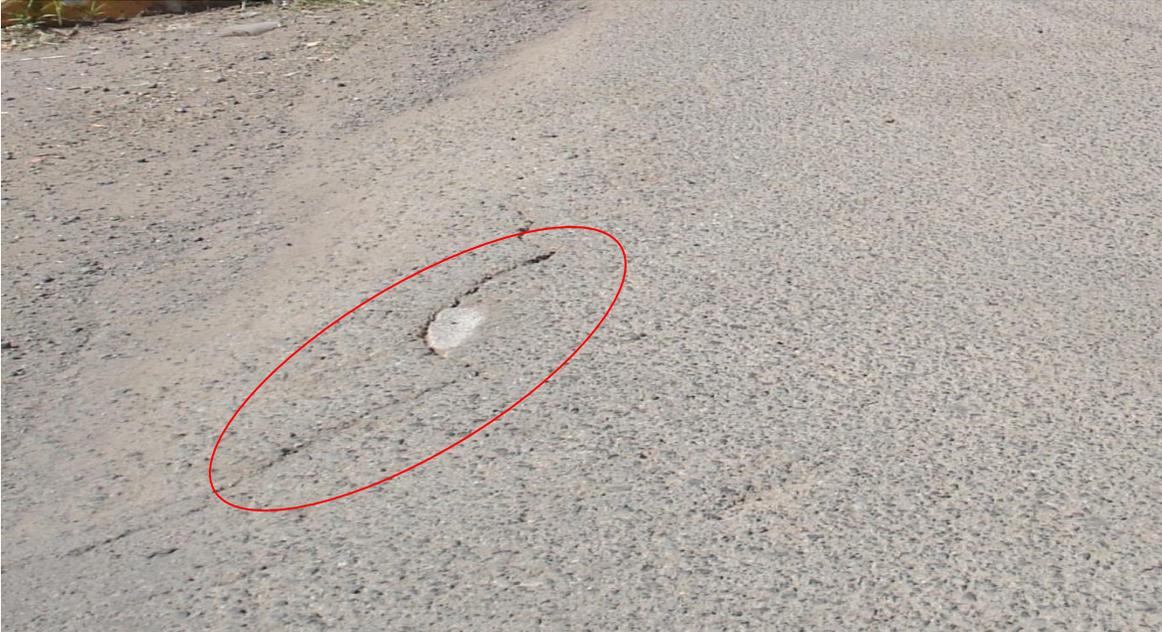
Fotografía 11. Fisura de borde en la carpeta existente

Fisuras de borde: Fisuras con tendencia longitudinal a semicircular localizadas cerca del borde de la calzada. Se presentan principalmente por la ausencia de berma o por la diferencia de nivel entre la berma y la calzada. Generalmente se localizan dentro de una franja paralela al borde, con un ancho de hasta 0.6 m.
(Fotografía 11)

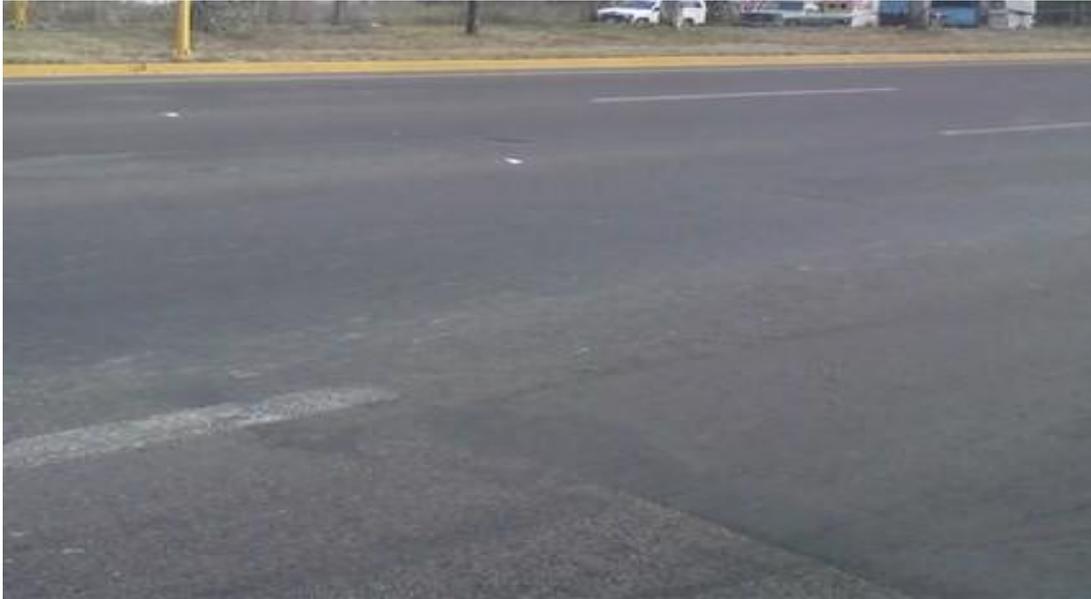
Fotografía 19. Reparcho en pavimento rehabilitado. Aguascalientes, Ags, Carr.45 Norte K2+453

Intervenciones superficiales. A causa de las diferentes fallas que se han presentado en el pavimento rehabilitado, la SOP ha realizado intervenciones superficiales como sellos de grietas, reparcheos (*Fotografía 19*), entre otras. El seguimiento y auscultación se realizó al reciclado *in situ* en caliente de pavimentos flexibles aplicado en el estado de Aguascalientes.

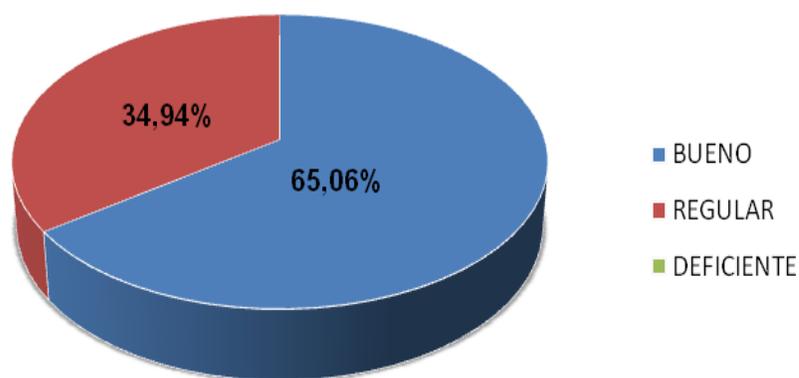
Figura 10. Porcentaje de deterioro de las vías rehabilitadas

De las cinco vías estudiadas, el sesenta y cinco coma cero seis (65,06) por ciento presenta un estado en buenas condiciones, donde probablemente se requieran acciones de mantenimientos rutinarios, por otra parte el treinta y cuatro coma noventa y cuatro (34,94) por ciento de la superficie se encuentra en estado regular, generando mantenimientos de media intensidad que mitiguen el deterioro progresivo de los pavimentos existentes. (Figura 10)

Cabe mencionar que ninguna de las vías auscultadas presenta un estado deficiente, aunque el estado regular es muy elevado considerando que las rehabilitaciones se realizaron aproximadamente hace 12 meses.

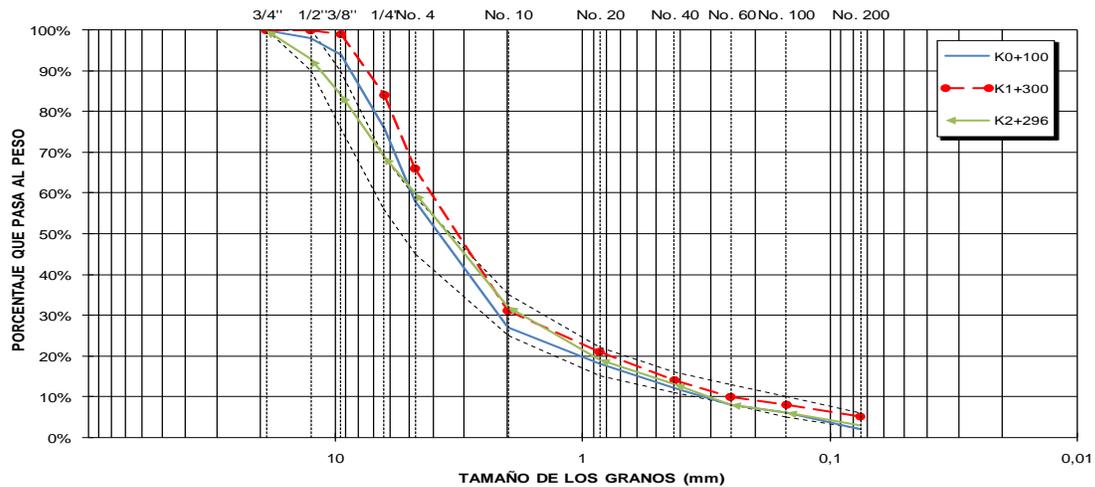
Figura 11. Granulometría del pavimento existente. Municipio la Escondida

Granulometría: La Figura 11 presenta las curvas granulométricas de las tres mezclas asfálticas extraídas al pavimento existente, se puede concluir que el agregado grueso de la mezcla asfáltica se encuentra levemente fracturado. Como resultado solo una de las tres mezclas cumplen con la gradación especificada para mezclas tipo AC-20. Para poder restablecer la granulometría se requeriría adición de nuevos materiales pétreos con el fin de mejorar la gradación óptima de la mezcla asfáltica a reciclar. Si se llegara a establecer que la granulometría de la mezcla asfáltica a intervenir es irregular en todo su trayecto. Cuando se pretende rehabilitar por medio del reciclado *in situ* en caliente, se debe realizar el análisis al material pétreo del pavimento existente para determinar las características y pre-establecer un diseño de carpeta reniveladora adecuada. Estos ensayos se realizaron en el laboratorio de pavimentos de la SOP (*Fotografía 23*) y los resultados se presentan en el ANEXO C.

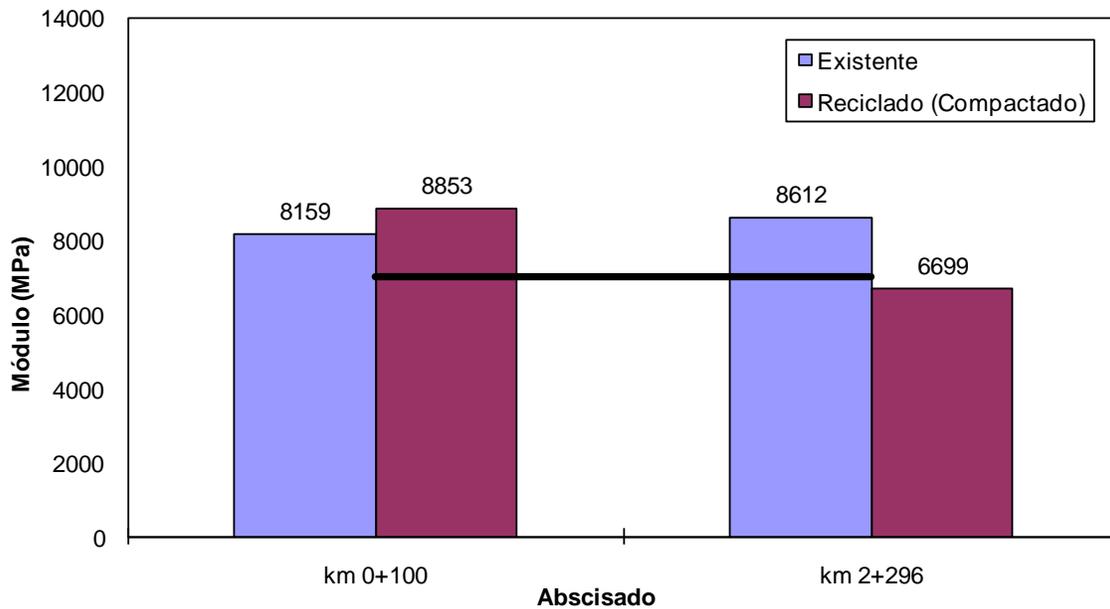
Figura 15. Módulos a una frecuencia de 2.5Hz y temperatura de 20°C

El Modulo dinámico debe cumplir con lo especificado en el libro M-MMP-4-05-023/02 resiliencia de cementos asfálticos. En la barra color azul en la Figura 15, Figura 16 y Figura 17 se presenta que los valores son superiores al valor típico, como se indica en las figuras mencionadas. Esto podría indicar que el pavimento existente está en buenas condiciones de rigidez.
