Estudio de las ventajas del reciclado in situ en caliente de pavimentos flexibles

Juan Carlos Sanchez Angel
Universidad de La Salle, Bogotá

**Trabajo de grado presentado como requisito parcial para optar al título de
Ingeniero Civil**

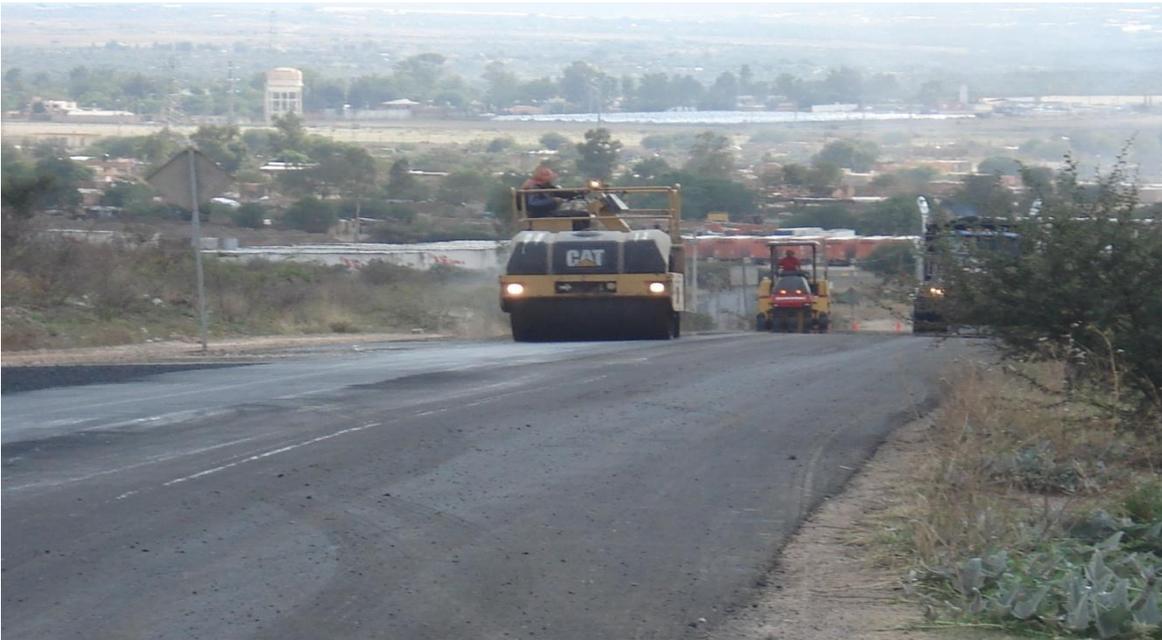
Fotografía 30. Pavimento rehabilitado. Municipio la Escondida K 2+296

El pavimento rehabilitado, (*Fotografía 30*) se le realizó los ensayos correspondientes a granulometría, porcentaje de asfalto, estabilidad y flujo Marshall, con el fin de establecer las propiedades de las mezclas asfálticas del pavimento rehabilitado en la vía que fue intervenida con esta tecnología.

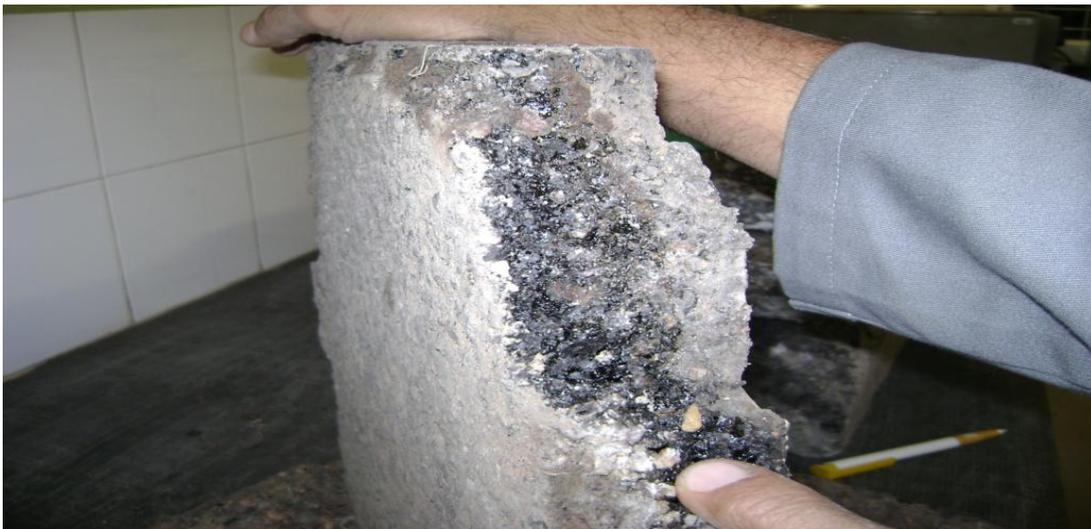
Fotografía 31. Capas de la estructura del pavimento rehabilitado

Porcentaje de asfalto: Al realizar el muestreo de la carpeta final, se pueden apreciar las capas asfálticas de la estructura del pavimento (*Fotografía 31*). En esta se observa una textura muy brillante de la carpeta rehabilitada. En la Figura 23 se presenta el porcentaje de asfalto del conjunto de las mezclas asfálticas después de la intervención. En esta figura se observa que el porcentaje de asfalto de dos de las muestras extraídas está dentro de los valores óptimos para este tipo de mezcla (*intervalo mencionado en el aparte 5.2.2.1*).

Granulometría: El análisis granulométrico se realizó a panelas extraídas a la mezcla asfáltica compactada (*Fotografía 31*). Las cuales estaban conformadas por tres capas asfálticas, así: mezcla asfáltica existente, mezcla asfáltica reciclada (*carpeta reniveladora*) y mezclas asfáltica nueva (*carpeta de rodadura*). En el

muestreo se tomó todo el espesor de la estructura del pavimento, por consiguiente se mezclaron las granulometrías de la tres capas asfálticas que conforman la estructura del pavimento. Es de aclarar que este resultado no es representativo de las carpetas asfálticas ya que cada capa se debe analizar por separado, debido a que sus propiedades mecánicas son diferentes y la capacidad estructural difiere entre capas, por tal razón si una de la capas no cumple con lo especificado en la norma de la SCT, se puede presentar fallas en el mezcla asfáltica debido a que la distribución de esfuerzos no es la correcta, la Figura 22 presenta las curvas granulométricas de las tres muestras extraídas después de la intervención. En estas se puede apreciar que hay una leve ausencia de partículas gruesas en el conjunto de las mezclas. Con estos resultados se puede analizar que la granulometría en dos de los tres puntos muestreados no cumple con la curva granulométrica especificada por la SCT para mezclas asfálticas tipo AC-20.
